# Asbestinventarisatetest

Ertbeekstraat 45/10, 3500 Hasselt

Attestnummer : **20250831-000054.000**

Uitgegeven op : **31.08.2025**

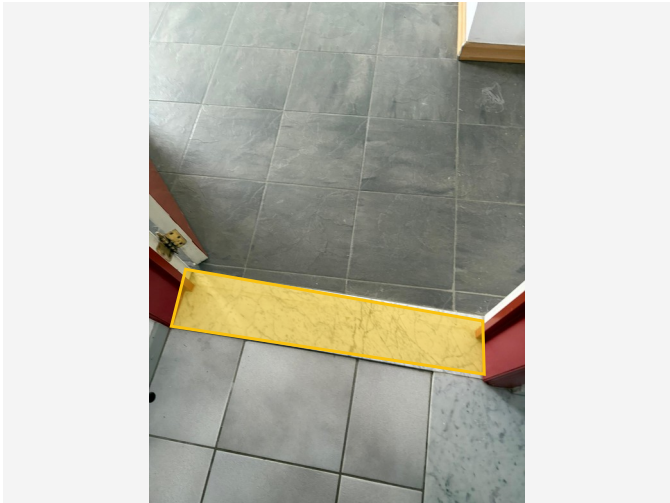
duidelijk kunnen vaststellen dat alle gebruikte dorpels uit natuursteen bestaan

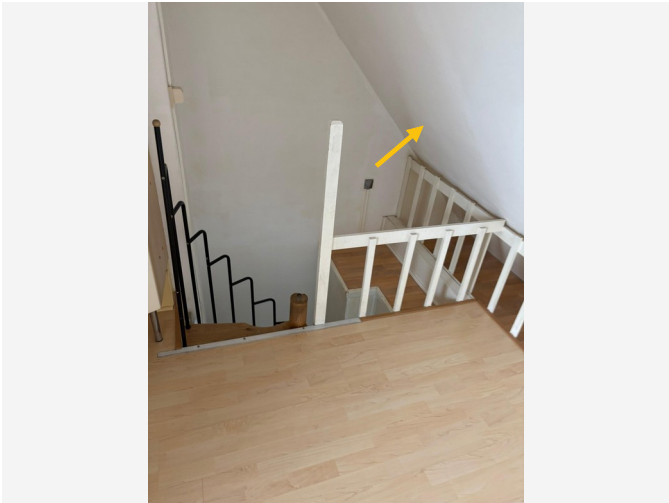
alle plafond zijn in gyproc

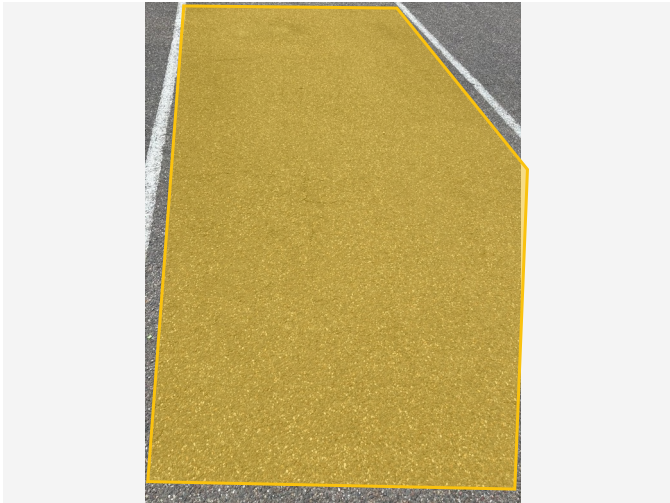
aangezien de bovengrondse autostaanplaats enkel uit een asfalt dek bestaat, valt er niks te bemonsteren

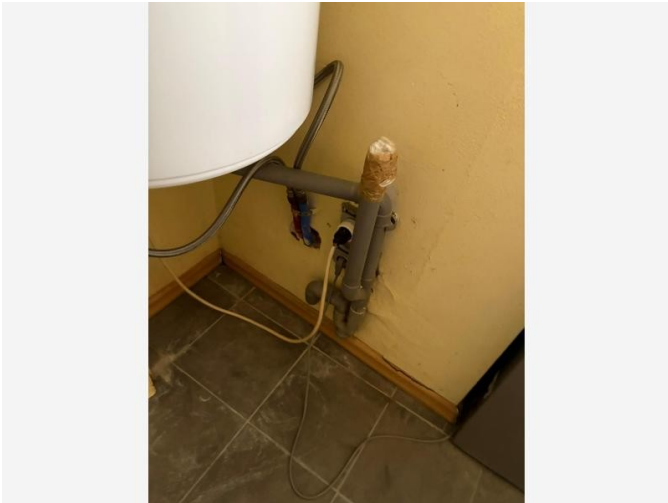
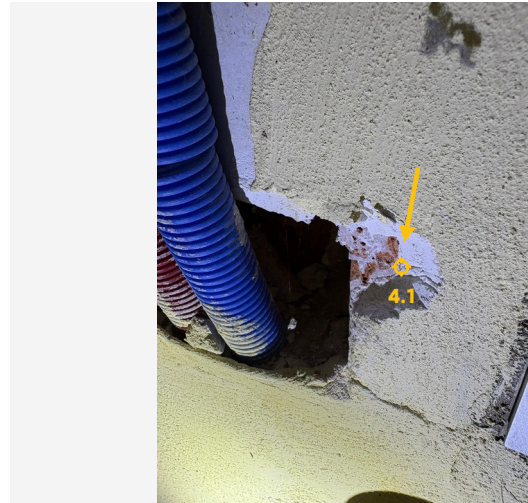
## Fiche 4: Pleisterwerk muren

Geen asbest

| # | Type | Referentie | Resultaat |
|---|---|---|---|
| 4.1 | Mengmonster | M01 | Geen asbest |

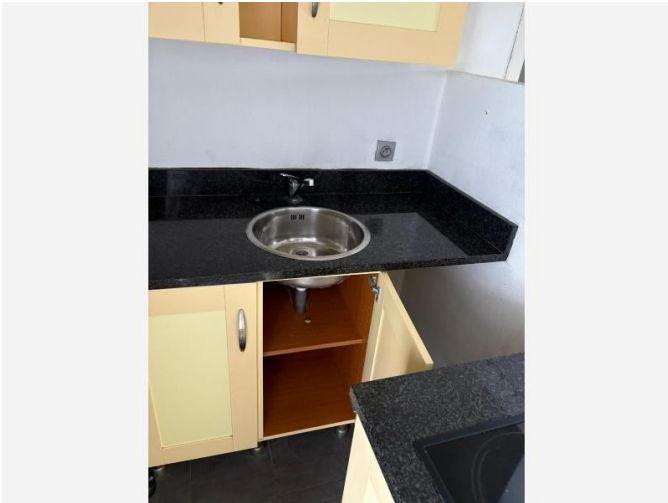
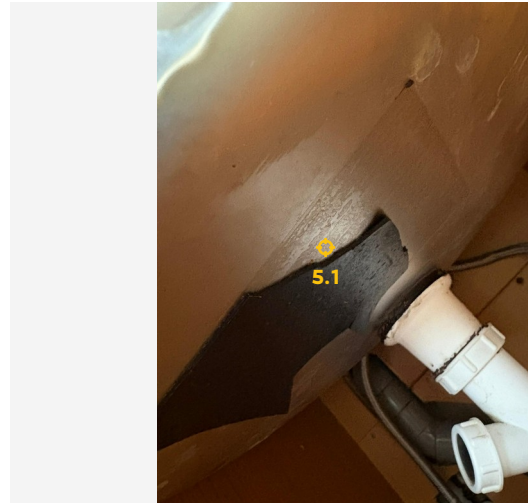
## Fiche 5: anti dreun pombak

Geen asbest

| # | Type | Referentie | Resultaat |
|---|---|---|---|
| 5.1 | Puntmonster | M02 | Geen asbest |
