Asbestinventarisatetest

Maastrichtersteenweg 138/3, 3500 Hasselt

Attestnummer : 20260225-000312.001

Asbestveilig (maar niet asbestvrij)

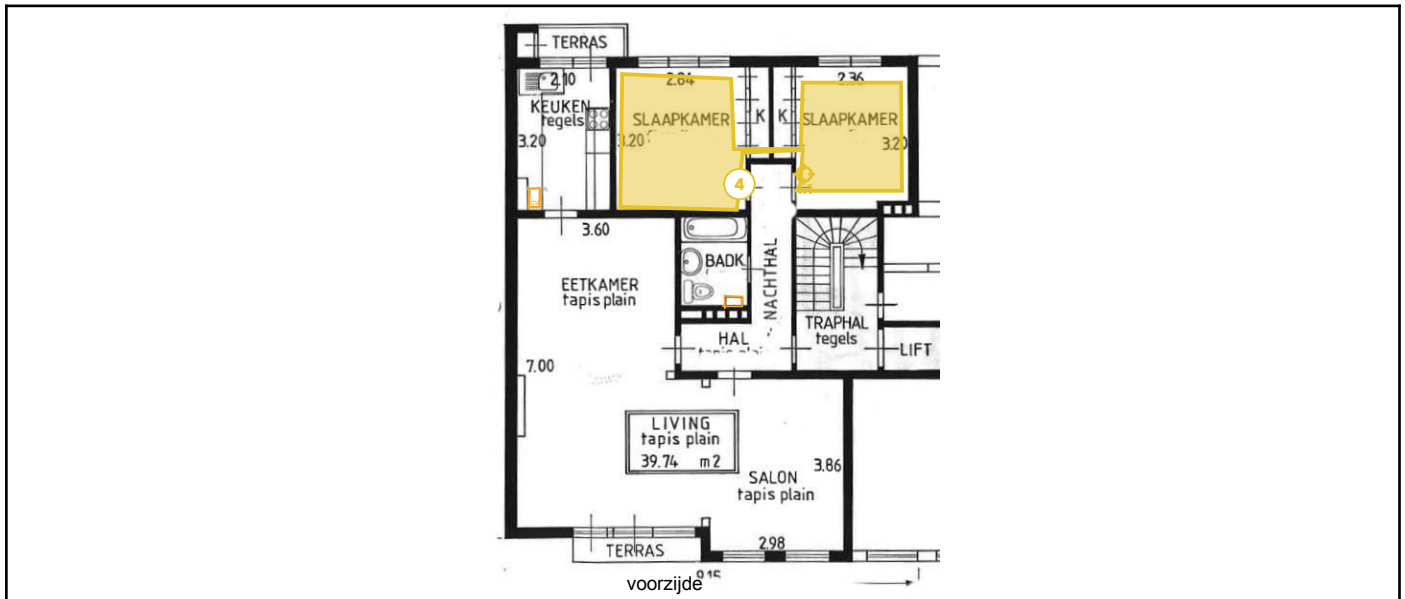
Plan 1.6: plan Appartement kopie

Beschrijving	Type	Actie
4. Vinyl tegels (colovinyl)	Asbestmateriaal	Zorgvuldig beheren
4.1 Code: 3	Puntmonster	-

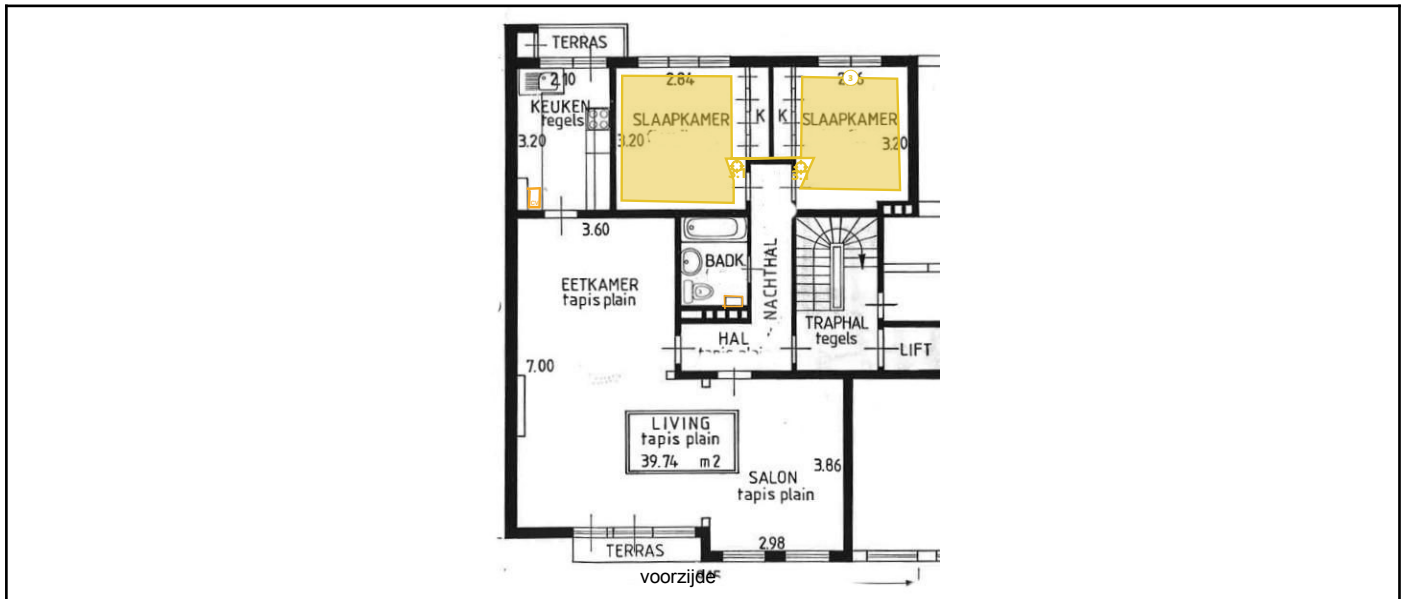
Plan 1.7: plan Appartement kopie kopie

Beschrijving	Type	Actie
3. Zwarte lijm onder colovinyl tegels	Asbestmateriaal	Zorgvuldig beheren
3.1 Code: 4	Mengmonster	-

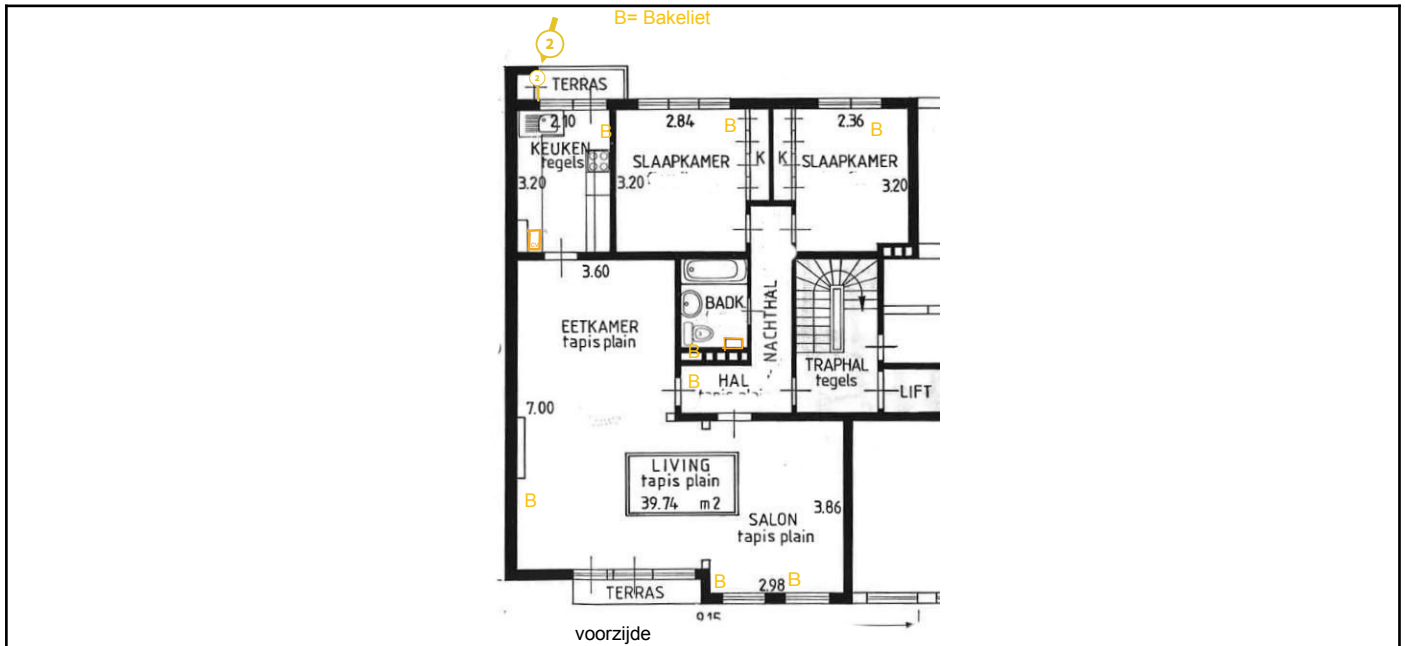
Plan 1.8: plan Appartement kopie kopie

Beschrijving	Type	Actie
1. Bakeliet toepassingen: radiatorknoppen	Asbestmateriaal	Zorgvuldig beheren
2. Deur berging terras achteraan --> Glasal (Asbestcementplaat)	Asbestmateriaal	Zorgvuldig beheren

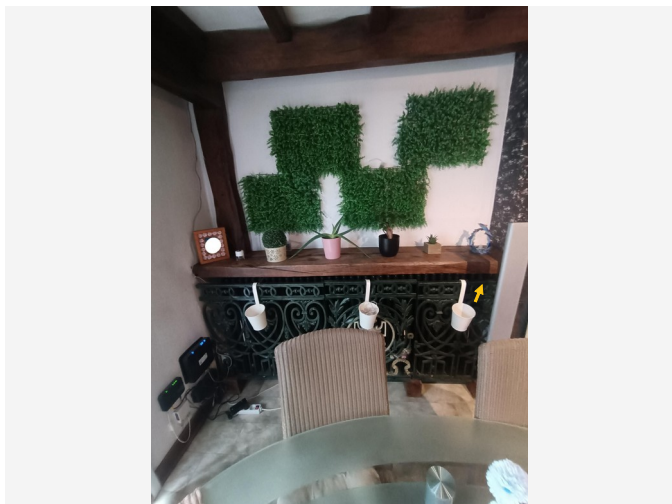
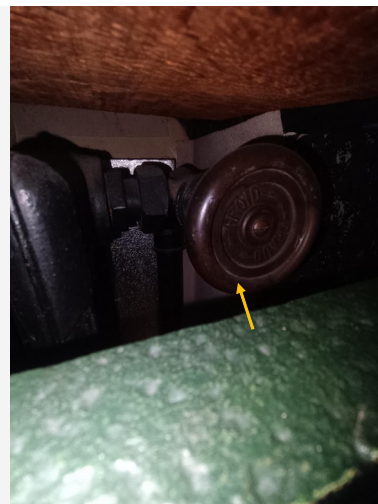
Eindbeoordeling materiaalrisico	Laag materiaalrisico en/of verlaagde kans op vezelvrijgave
Opmerking	gebruikte staat

Gebondenheid	Categorie 1: hechtgebonden in oorsprong
Asbestsoort (vezeltype)	Crocidoliet aanwezig
Asbestconcentratie	Laag (< 50%)
Afschermingsgraad van het gehele materiaal	Geheel of deels (ook) vrij aan de binnenlucht
Toestand van het materiaal	Onbeschadigd, niet verweerd

Beschrijving	Bakeliet toepassingen: radiatorknoppen
Omgeving	Binnen
Primaire drager	Communicatie en elektrische infrastructuur en uitrusting
Asbestmateriaal	Plaat, paneel, tablet - Type Bakeliet
Bindmiddel van asbestmateriaal	Kunststof of -hars
Gebondenheid op basis van bindmiddel	Hecht
Hoeveelheid (oppervlakte - dikte - aantal)	<ul style="list-style-type: none">• 0,10 m² - 1,00 cm - 1 stuk
Totaal volume	0,001 m ³
Eenvoudig bereikbaar	Ja
Bevestigingswijze	<ul style="list-style-type: none">• Geschroefd
Identificatiemethode	<p>De asbestdeskundige beoordeelt het materiaal als asbestverdacht en dus asbesthoudend, en dit zonder monstername.</p> <p>Motivatie: De monstername brengt andere schade aan dan schade die inherent is aan de monstername.</p>
Destructieve handeling voor identificatie	Nee
Opmerking	Het is moeilijk te bepalen of de bakeliettoepassingen in de woning ook effectief asbesthoudend zijn (het kan ook gaan om de asbestvrije variant).

- Zorg voor een veilig beheer. Vermijd het beschadigen van het asbestmateriaal. Controleer de toestand jaarlijks op wijzigingen.
- Voer bijkomende staalname(s) uit.

- Eenvoudige handelingen: mag via doe-het-zelf of door werknemer(s) met opleidingsattest eenvoudige handelingen
Bepaalde oudere schakelaars, stopcontacten, zekeringen en afdekplaten kunnen hechtgebonden asbest bevatten.
*Doe-het-zelf (EH): eenvoudig los te schroeven elementen.
*Opgeleid techniek (8u basisopleiding asbest): bij afgesloten of verzegelde elektrische kasten, of wanneer de verbindingen moeilijk bereikbaar zijn.
-Voorzichtig losschroeven, niet breken, zagen of forceren.

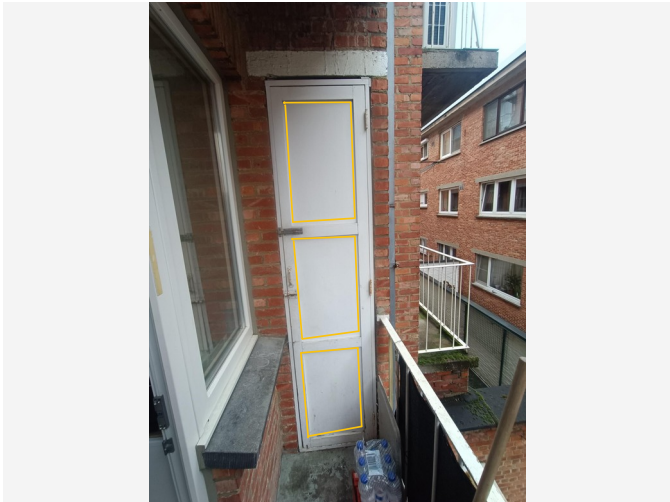
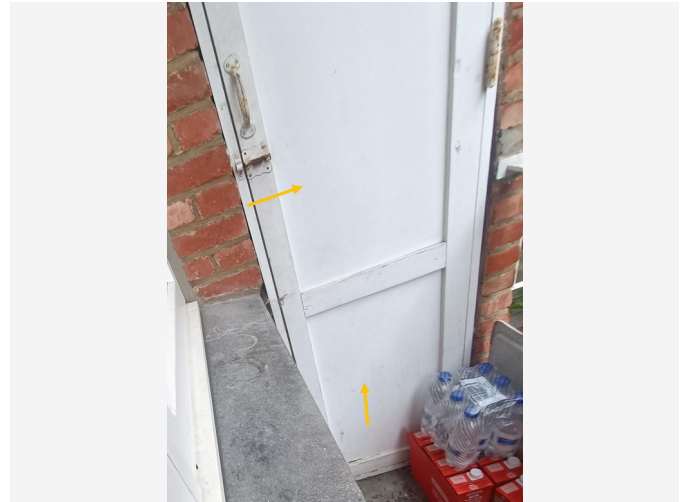
Fiche 2: Deur berging terras achteraan --> Glasal (Asbestcementplaat)

Eindbeoordeling materiaalrisico	Zeer laag materiaalrisico en/of zeer lage kans op vezelvrijgave
---------------------------------	---

Gebondenheid	Categorie 1: hechtgebonden in oorsprong
Asbestsoort (vezeltype)	Crocidoliet aanwezig
Asbestconcentratie	Laag (< 50%)
Afschermingsgraad van het gehele materiaal	Niet stootvaste afscherming
Toestand van het materiaal	Onbeschadigd, niet verweerd

Beschrijving	Deur berging terras achteraan --> Glasal (Asbestcementplaat)
Omgeving	Buiten
Primaire drager	Wandopening verticaal (raam, deur, ...)
Asbestmateriaal	Plaat, paneel, tablet - Geëmailleerd, type Glasal
Bindmiddel van asbestmateriaal	Cement
Gebondenheid op basis van bindmiddel	Hecht
Hoeveelheid (oppervlakte - dikte - aantal)	<ul style="list-style-type: none"> • 2,00 m² - 0,40 cm - 1 stuk
Totaal volume	0,008 m ³
Eenvoudig bereikbaar	Ja
Bevestigingswijze	<ul style="list-style-type: none"> • Geklemd
Identificatiemethode	<p>De asbestdeskundige beoordeelt het materiaal als asbestverdacht en dus asbesthoudend, en dit zonder monstername.</p> <p>Motivatie: De monstername brengt andere schade aan dan schade die inherent is aan de monstername.</p>
Destructieve handeling voor identificatie	Nee
Opmerking	<p>De platen zijn visueel /auditief als asbestverdacht beschouwd.</p> <p>Er werd geen staalname uitgevoerd wegens kans op breukvlakken.</p> <p>De vermelde oppervlaktes en volumes betreffen een beredeneerde raming.</p> <p>Er worden geen rechten verleend aan deze oppervlaktes/volumes.</p>

- Zorg voor een veilig beheer. Vermijd het beschadigen van het asbestmateriaal. Controleer de toestand jaarlijks op wijzigingen.
- Voer bijkomende staalname(s) uit.

- Eenvoudige handelingen: mag via doe-het-zelf of door werknemer(s) met opleidingsattest eenvoudige handelingen
Hechtgebonden asbesttoepassingen zoals glasalplaten mogen onder bepaalde voorwaarden verwijderd worden via de methode van eenvoudige handelingen (EH).

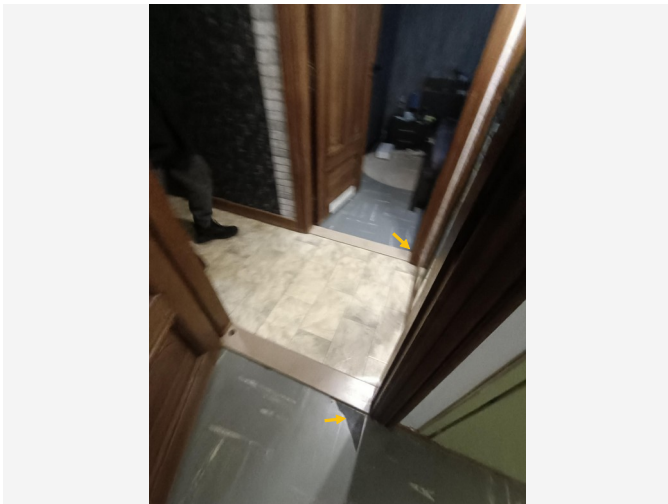
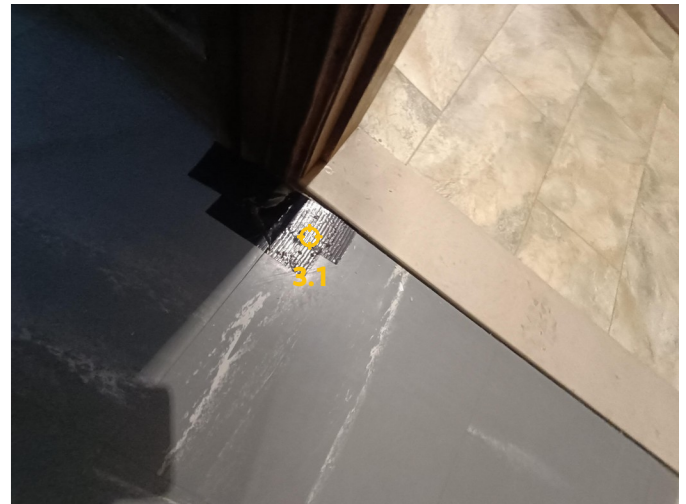
Eindbeoordeling materiaalrisico	Zeer laag materiaalrisico en/of zeer lage kans op vezelvrijgave
Opmerking	afgeschermd door

Gebondenheid	Categorie 1: hechtgebonden in oorsprong
Asbestsoort (vezeltype)	Alleen chrysotiel
Asbestconcentratie	Laag (< 50%)
Afschermingsgraad van het gehele materiaal	Niet stootvaste afscherming
Toestand van het materiaal	Licht beschadigd, licht verweerd. Intact calciumsilicaatmateriaal of categorie III 'gebondenheid'

#	Type	Referentie	Resultaat
3.1	Mengmonster	4	Chrysotiel

Beschrijving	Zwarte lijm onder colovinyl tegels
Omgeving	Binnen
Primaire drager	Vloer
Asbestmateriaal	In-situ afwerkingslagen - Lijm laag
Bindmiddel van asbestmateriaal	Lijm
Gebondenheid op basis van bindmiddel	Hecht
Hoeveelheid (oppervlakte - dikte - aantal)	<ul style="list-style-type: none">• 17,00 m² - 0,20 mm - 1 stuk
Totaal volume	0,003 m ³
Eenvoudig bereikbaar	Nee <ul style="list-style-type: none">• Het asbestmateriaal is bedekt (uitgezonderd laag verf, coating, behang, kunststof, textiel) en het wegnemen van het bedekkende materiaal kan niet zonder het bedekkende materiaal te beschadigen.
Bevestigingswijze	<ul style="list-style-type: none">• Verlijmd, ingegoten, versmeerd
Identificatiemethode	Een monstername door de asbestdeskundige met laboanalyse door een asbestlabo.
Destructieve handeling voor identificatie	Nee
Opmerking	De vermelde oppervlaktes en volumes betreffen een beredeneerde raming. Er worden geen rechten verleend aan deze oppervlaktes/volumes.

- Zorg voor een veilig beheer en verwijder dit asbestmateriaal wanneer het bij werken eenvoudig bereikbaar wordt. Controleer de toestand jaarlijks op wijzigingen.

- Hermetische zone (erkend asbestverwijderaar)
Sinds 1 februari 2023 gelden strengere regels voor het verwijderen van asbesthoudende vloerbekleding (zoals vinyltegels) en bijhorende asbesthoudende lijmlagen.

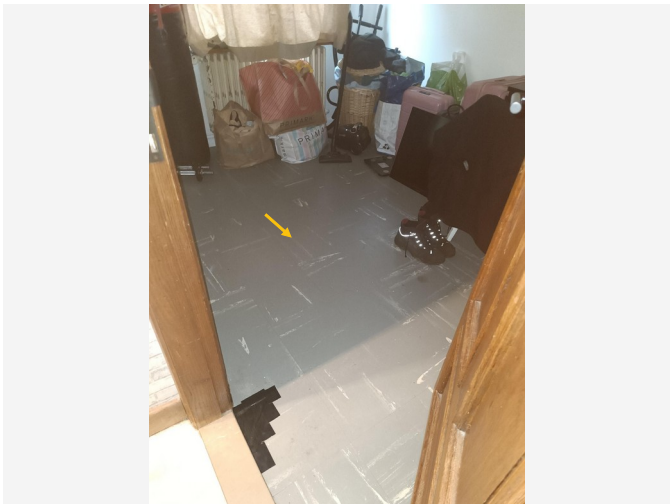
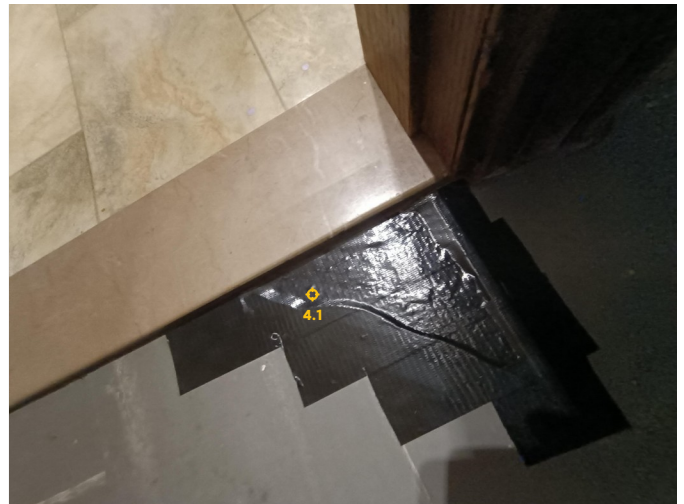
Laag materiaalrisico en/of verlaagde kans op vezelvrijgave

Gebondenheid	Categorie 1: hechtgebonden in oorsprong
Asbestsoort (vezeltype)	Alleen chrysotiel
Asbestconcentratie	Laag (< 50%)
Afschermingsgraad van het gehele materiaal	Geheel of deels (ook) vrij aan de binnenlucht
Toestand van het materiaal	Licht beschadigd, licht verweerd. Intact calciumsilicaatmateriaal of categorie III 'gebondenheid'

#	Type	Referentie	Resultaat
4.1	Puntmonster	3	Chrysotiel

Beschrijving	Vinyl tegels (colovinyl)
Omgeving	Binnen
Primaire drager	Vloer
Asbestmateriaal	Prefab - afwerking - Tegel
Bindmiddel van asbestmateriaal	Kunststof of -hars
Gebondenheid op basis van bindmiddel	Hecht
Hoeveelheid (oppervlakte - dikte - aantal)	• 17,00 m ² - 0,30 cm - 1 stuk
Totaal volume	0,051 m ³
Eenvoudig bereikbaar	Ja
Bevestigingswijze	• Verlijmd, ingegoten, versmeerd
Identificatiemethode	Een monstername door de asbestdeskundige met laboanalyse door een asbestlabo.
Destructieve handeling voor identificatie	Nee
Opmerking	De vermelde oppervlaktes en volumes betreffen een beredeneerde raming. Er worden geen rechten verleend aan deze oppervlaktes/volumes.

- Zorg voor een veilig beheer. Vermijd het beschadigen van het asbestmateriaal. Controleer de toestand jaarlijks op wijzigingen.
- Scherm in afwachting van verwijdering het asbestmateriaal af van luchtstromingen en verstoring: bijvoorbeeld door het te verpakken, te fixeren, af te dekken, signalisatie - afbakening aan te brengen, ...

- Hermetische zone (erkend asbestverwijderaar)
Verwijderen van vinylvloer/tegels → gelijmde bevestiging

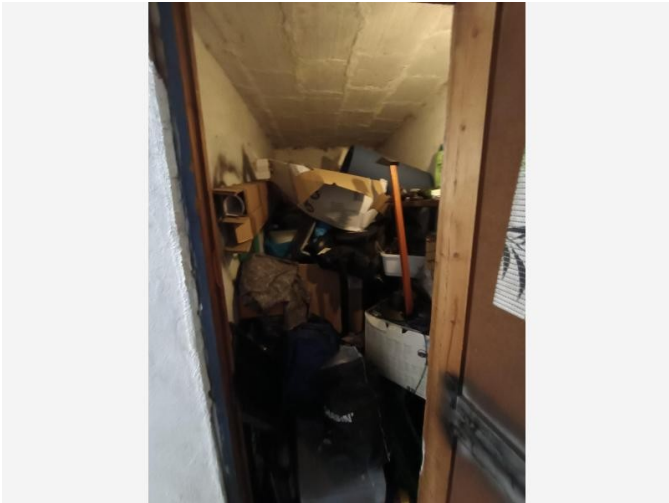
Tijdelijke beperking

Reden: Materiaal in opslag

Uitleg van de asbestdeskundige: Materialen/inboedel zijn in grote mate aanwezig.

Vloer- en wanddelen konden niet volledig worden geïnspecteerd worden.

Hierdoor zijn misschien verborgen asbestverdachte toepassingen aanwezig.

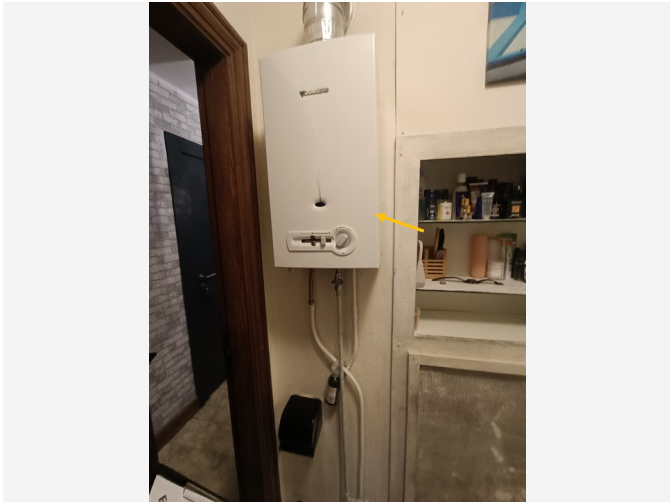
Fiche 6: Materialen aan geiser Junkers niet waarneembaar

Beperking

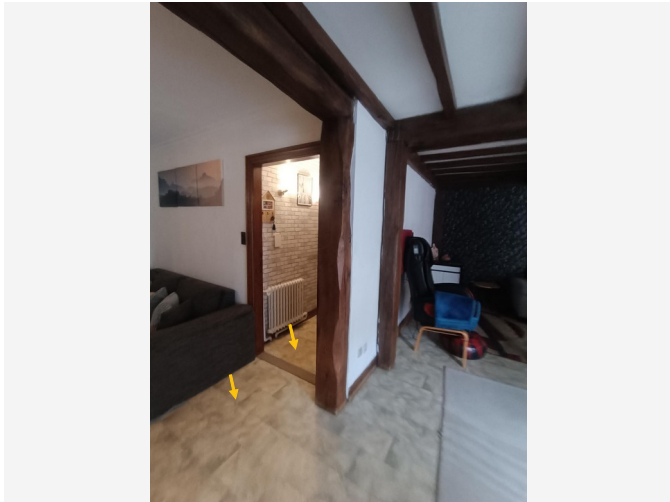
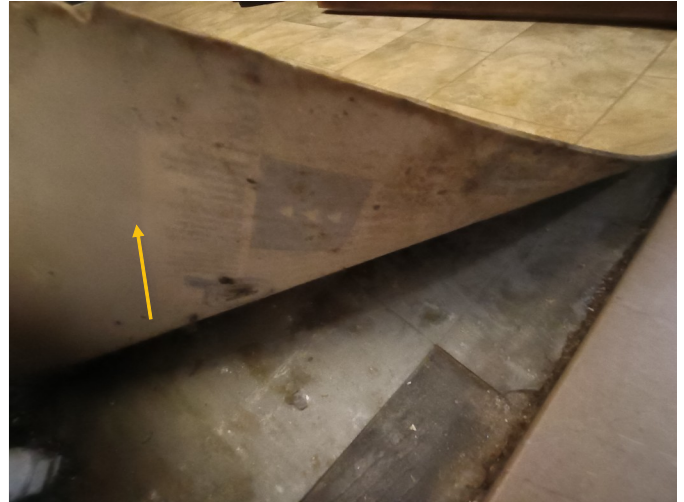
Fiche 7: Vinyl (→onderliggend COLOVINYL en ZWARTE LIJM visueel vastgesteld)

Advies

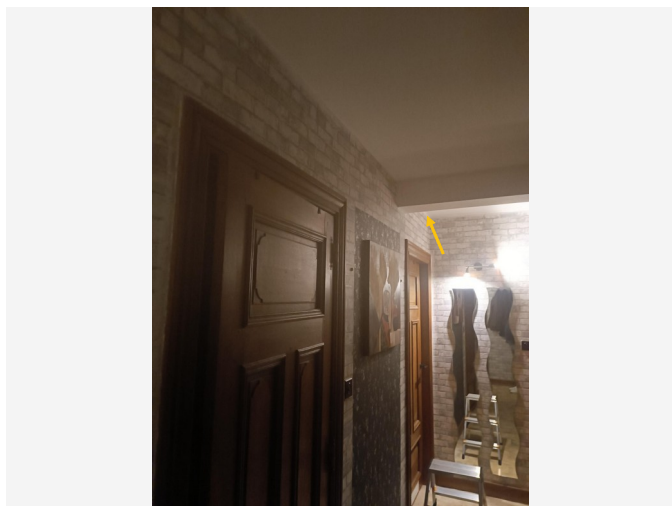
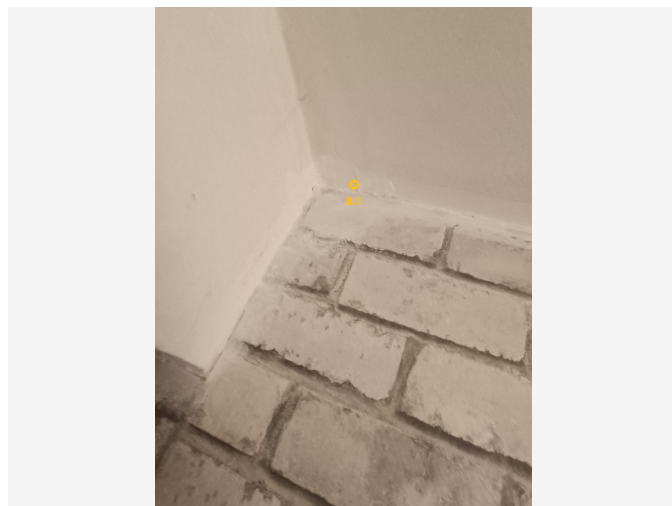
Fiche 8: Pleisterwerk plafond

Geen asbest

Beschrijving	Pleisterwerk plafond
Omgeving	Binnen
Primaire drager	Binnenwand
Bindmiddel van materiaal	Gips - kalk
Gebondenheid op basis van bindmiddel	Niet-hechtgebonden
Hoeveelheid (oppervlakte - dikte - aantal)	• 100,00 m ² - 1,00 cm - 1 stuk
Totaal volume	1,00 m ³
Identificatiemethode	Een monstername door de asbestdeskundige met laboanalyse door een asbestlabo.
Destructieve handeling voor identificatie	Nee
Opmerking	<p>Volgens het inspectieprotocol is een monstername van het pleisterwerk verplicht om dit te identificeren als niet-asbesthoudend.</p> <p>Locatie staalnames: individuele ruimte: slaapkamer links/ natte ruimte: keuken /pleisterwerk inkomhal: / stookruimte: badkamer</p> <p>De vermelde oppervlaktes en volumes betreffen een beredeneerde raming.</p> <p>Er worden geen rechten verleend aan deze oppervlaktes/volumes.</p> <p>De dikte is een raming die voorkomt uit de monsterplaatsen en is daarom niet altijd representatief.</p>

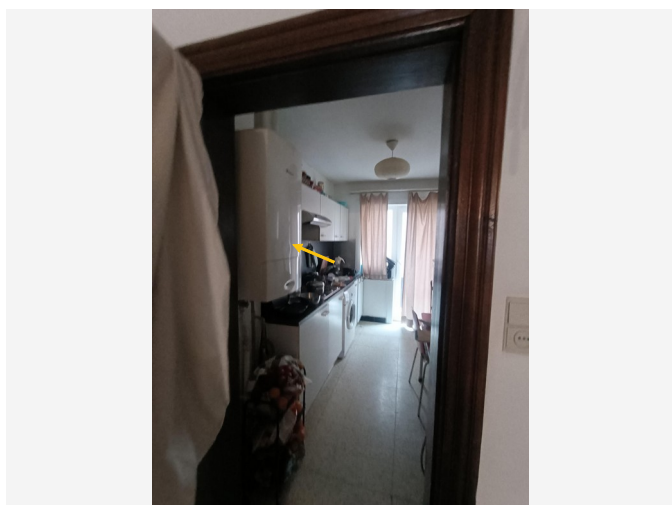
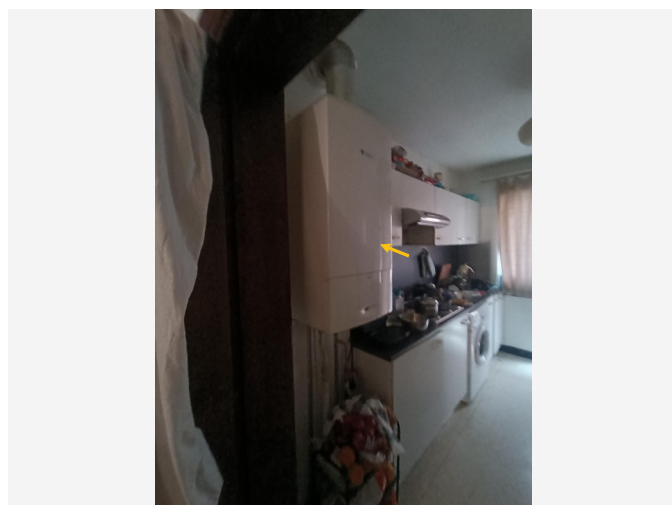
Beschrijving	Notitie	Terug te vinden op plannen
Fiche 10: CV Ketel Junkers keuken	De CV ketel werd gecontroleerd en is niet asbest verdacht.	Plan 1.3: plan Appartement kopie

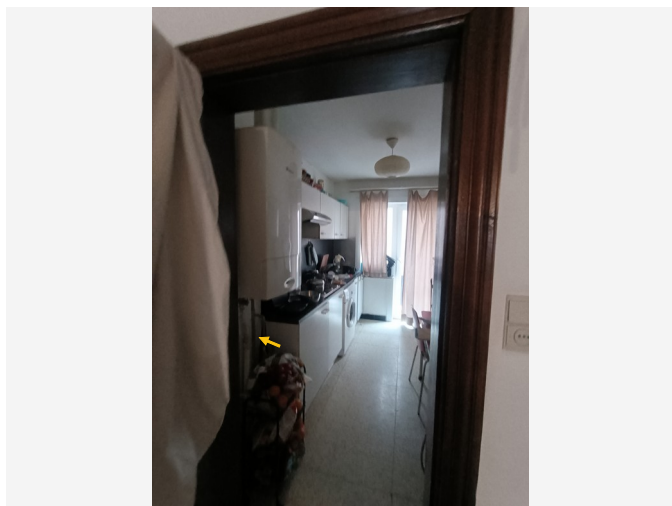
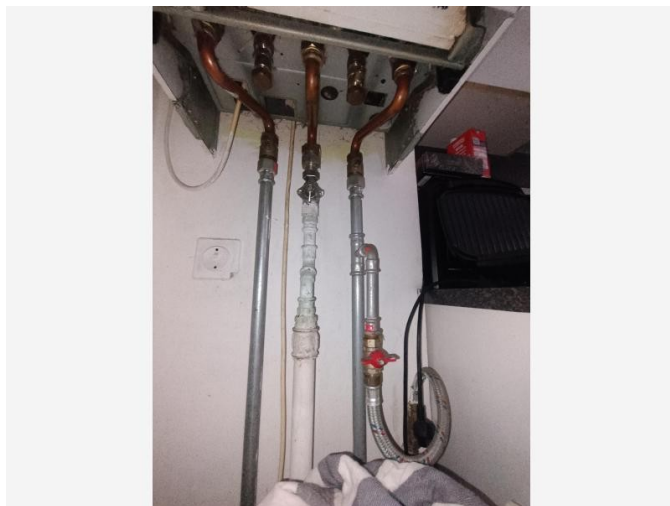
Beschrijving	Notitie	Terug te vinden op plannen
Fiche 11: onderdak (niet aanwezig)	Er is geen onderdak aanwezig in het inspectie gebied.	-
Fiche 12: Leiding isolatie niet aanwezig	Er is geen leiding isolatie aanwezig.	-
Fiche 13: liftinfrastructuur (niet aanwezig)	Er is geen liftinfrastructuur aanwezig op de inspectielocatie. Wel is er een lift aanwezig in de gemeenschappelijke traphal maar deze zal gecontroleerd en beschreven worden in het attest van de gemeenschappelijke delen.	-
Fiche 14: Dakbedekking (niet aanwezig)	Er is geen dakbedekking aanwezig in het inspectie gebied.	-
Fiche 15: Kit niet aanwezig	Er is geen asbest verdacht afdichtingsmateriaal aanwezig.	Plan 1.4: plan Appartement kopie kopie
Fiche 16: rookgaskanalen (niet aanwezig)	Er is geen waarneembare schouw/rookgaskaal aanwezig die behoort tot de inspectielocatie.	-
