# Asbestinventarisatetest

Peter Benoitstraat 3/4, 3500 Hasselt

Attestnummer : 20250906-000042.000

Uitgegeven op : 06.09.2025

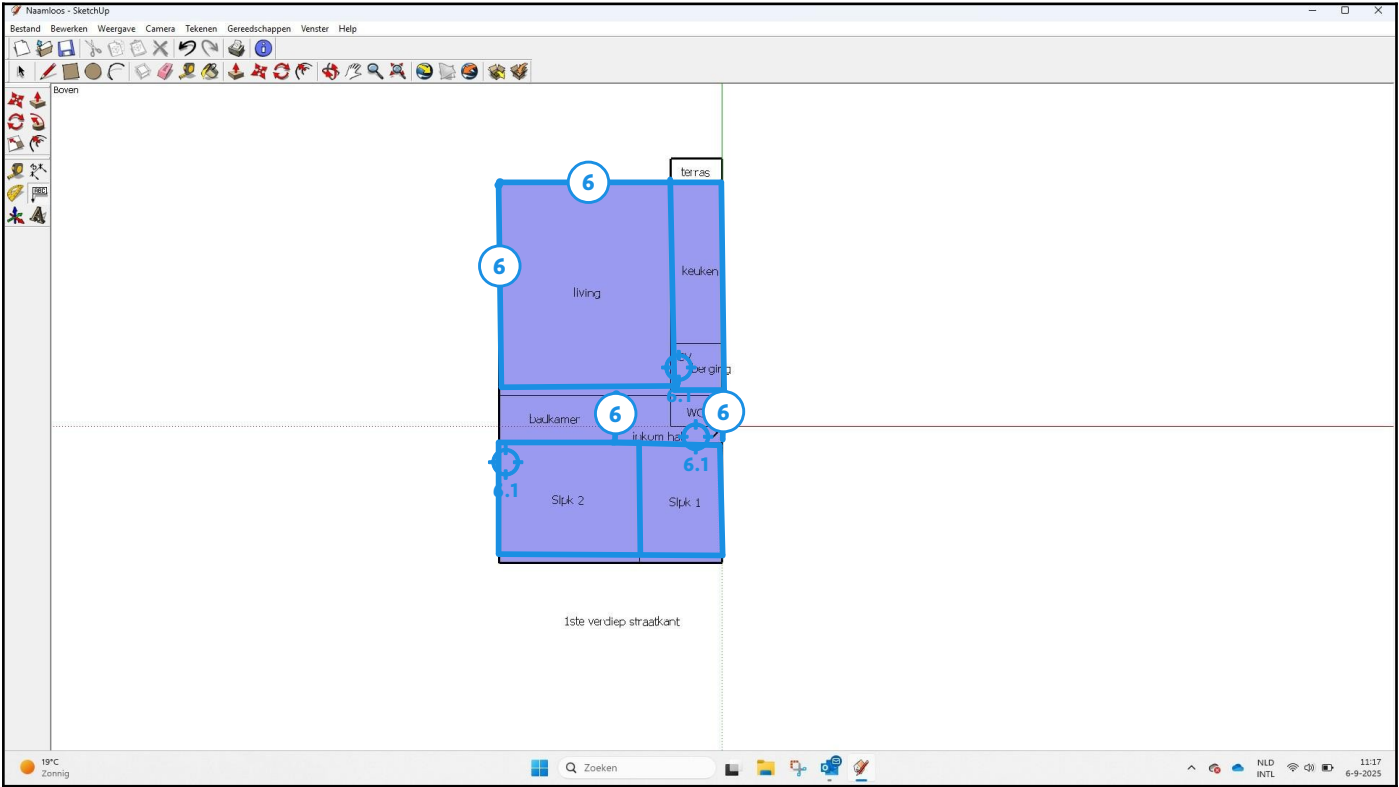
# Plan 1.1: vloerplan app. 1ste verdiep

| Beschrijving | Type | Actie |
|---|---|---|
| 6. Pleisterwerk muren | Geen asbest | - |
| 6.1 Code: M01 | Mengmonster | - |

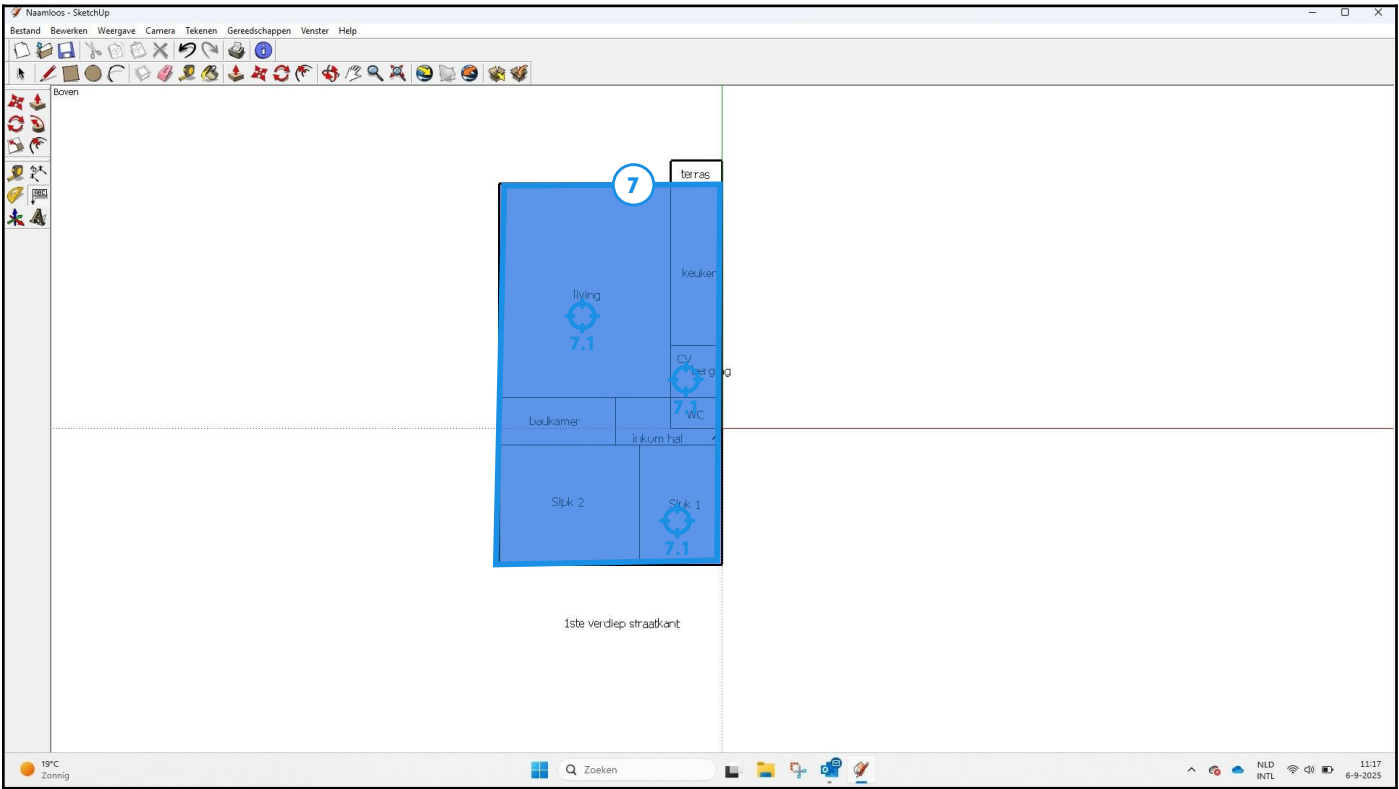
# Plan 1.2: vloerplan app. 1ste verdiep

| Beschrijving | Type | Actie |
|---|---|---|
| 7. Pleisterwerk plafonds | Geen asbest | - |
| 7.1 Code: M02 | Mengmonster | - |

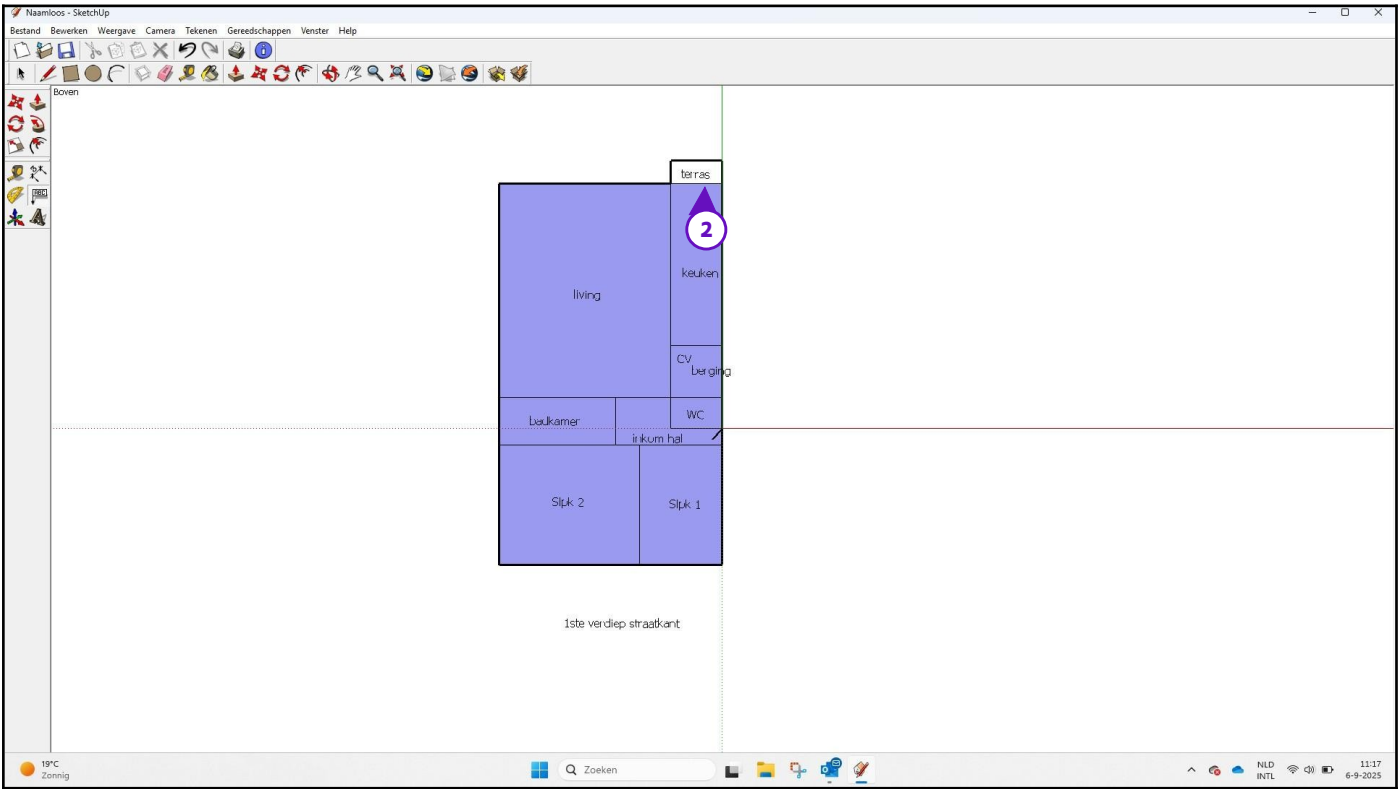
# Plan 1.3: vloerplan app. 1ste verdiep

| Beschrijving | Type | Actie |
|---|---|---|
| 2. anti dreun pombak | Advies | - |

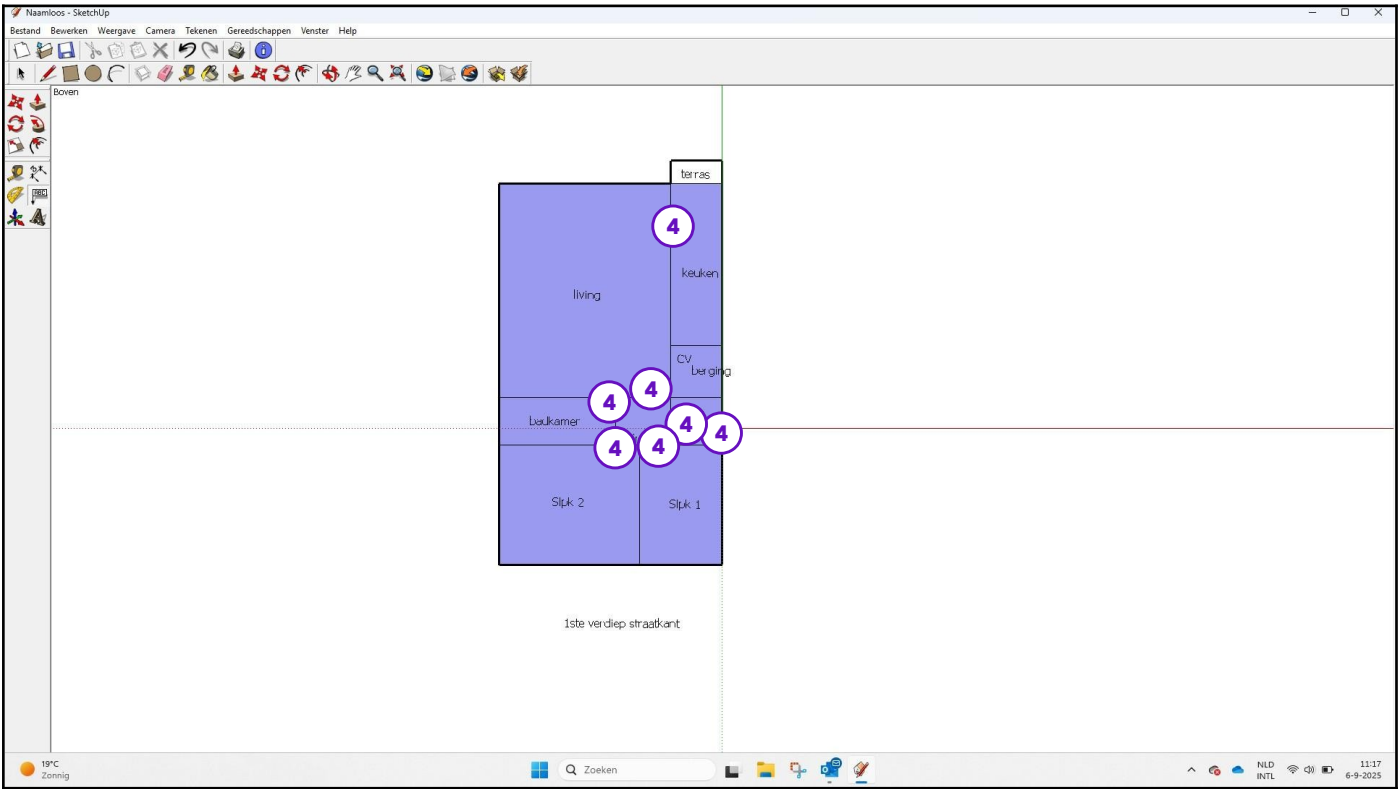
# Plan 1.4: vloerplan app. 1ste verdiep

| Beschrijving | Type | Actie |
|---|---|---|
| 4. dorpels | Advies | - |

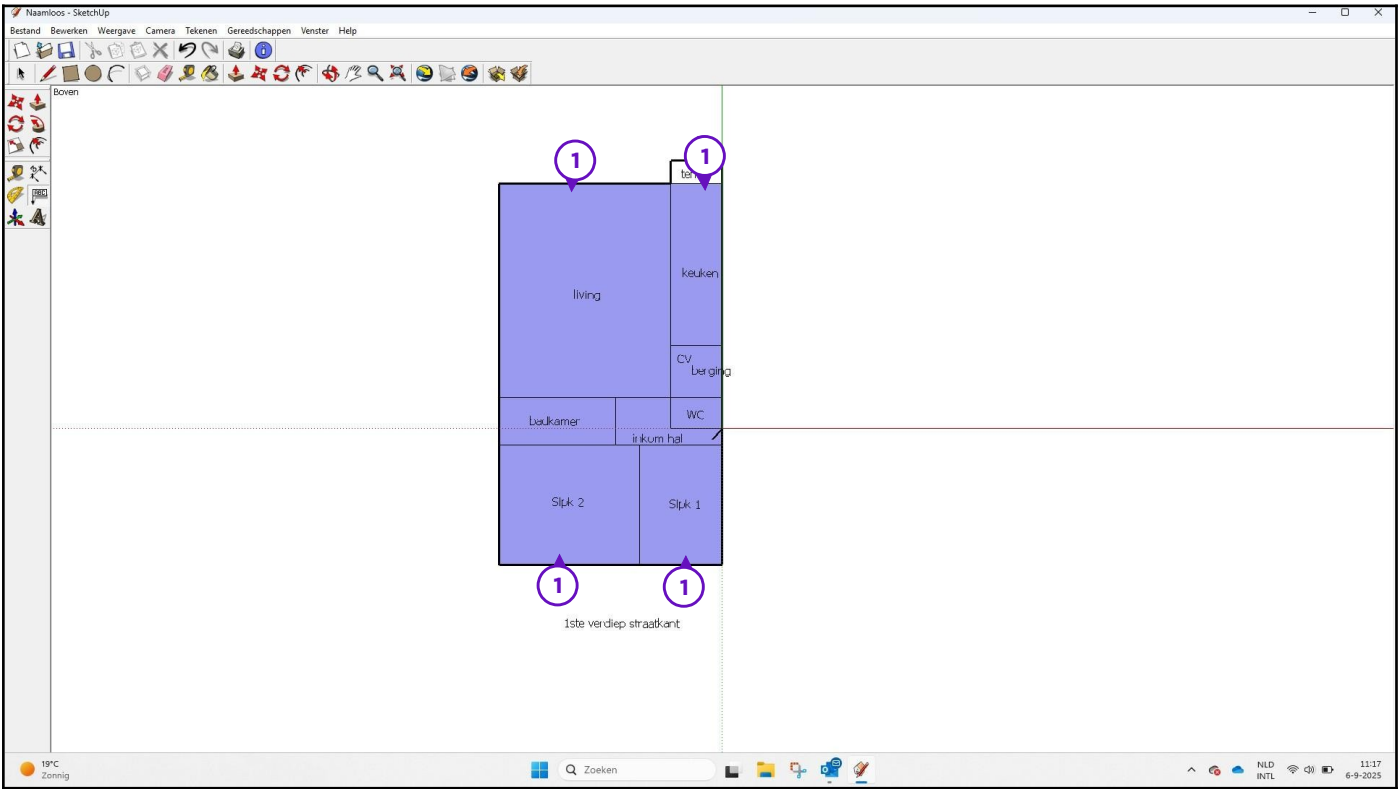
# Plan 1.5: vloerplan app. 1ste verdiep

| Beschrijving | Type | Actie |
|---|---|---|
| 1. kit ramen en inzet in de muren | Advies | - |

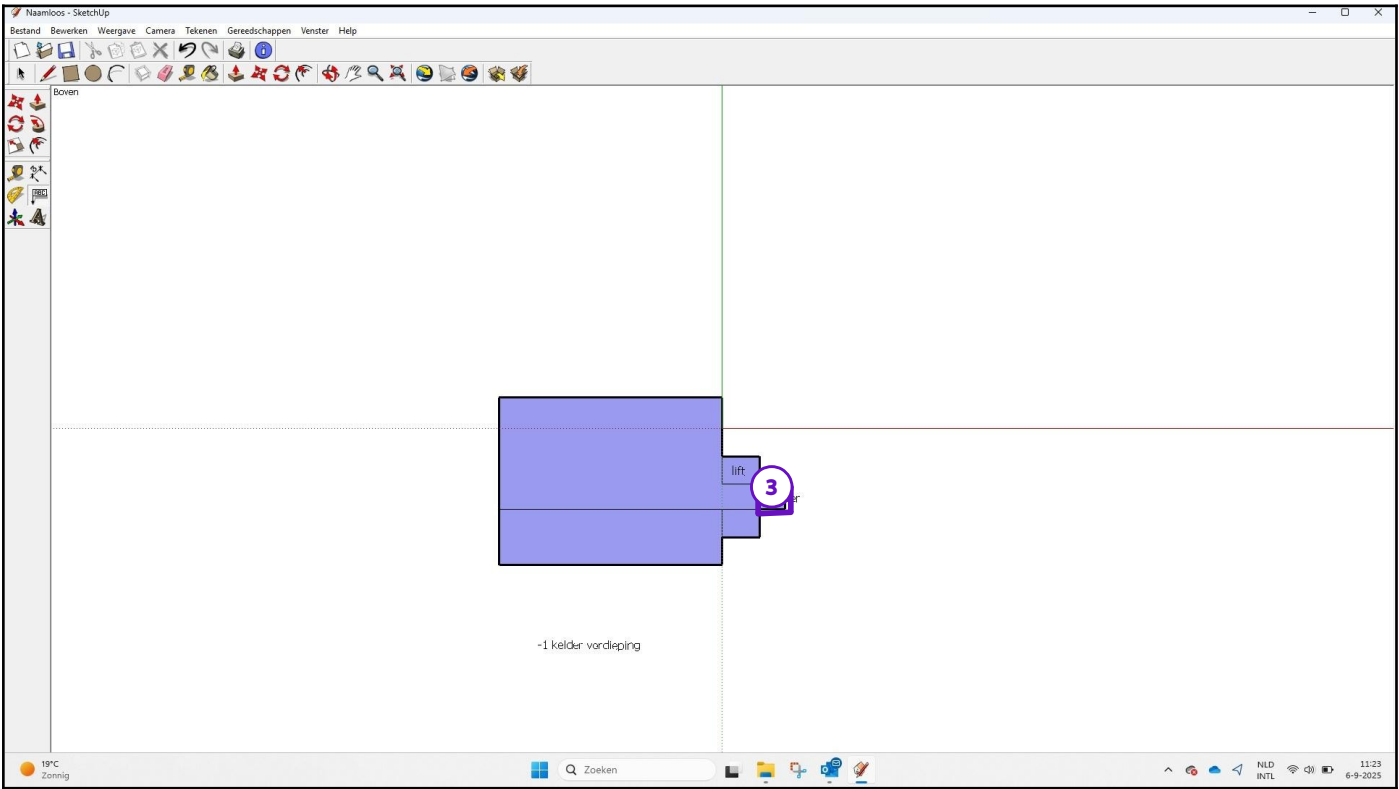
# Plan 1.6: -1 kelder verdieping

| Beschrijving | Type | Actie |
|---|---|---|
| 3. pleisterwerk muur en plafond kelder | Advies | - |

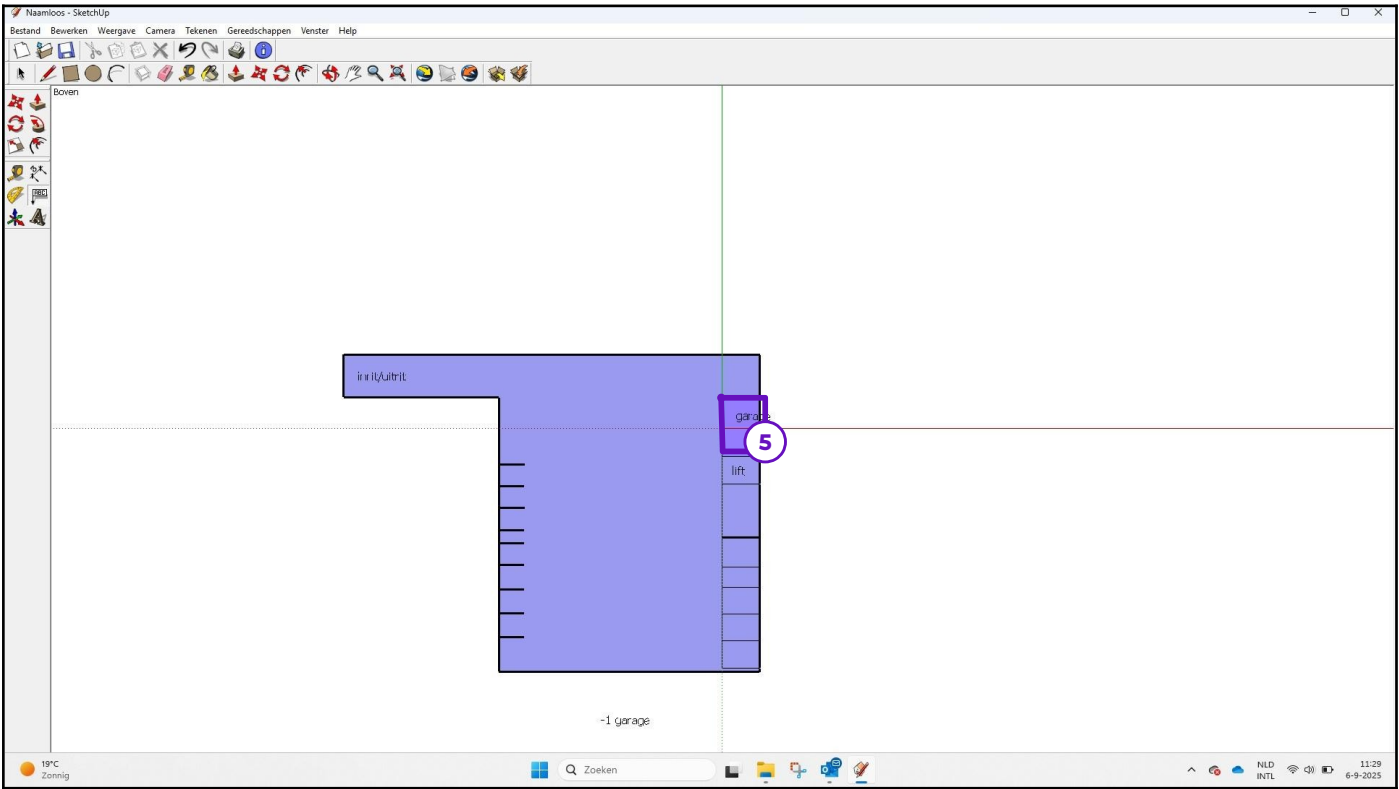
# Plan 1.7: -1 garage

| Beschrijving | Type | Actie |
|---|---|---|
| 5. pleisterwerk muur en plafond | Advies | - |

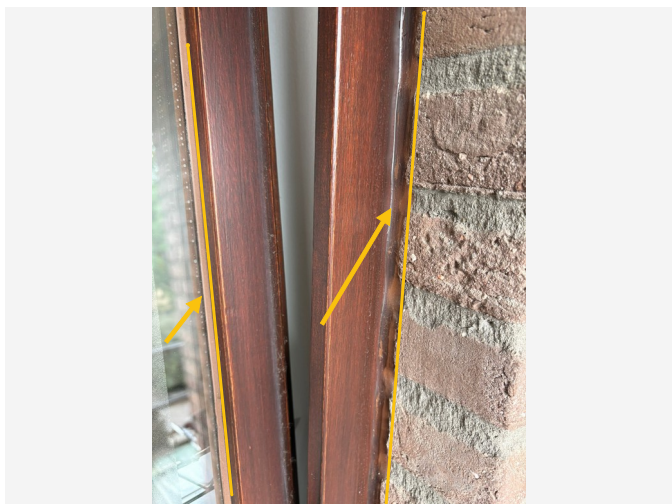
| Fiche 1: kit ramen en inzet in de muren..... | 15 |

duidelijk kunnen vaststellen dat het hier niet om asbest verdacht materiaal gaat op basis van kennis en expertise. Bovendien zijn er tijdens de renovatie in 2020 nieuwe ramen geplaatst

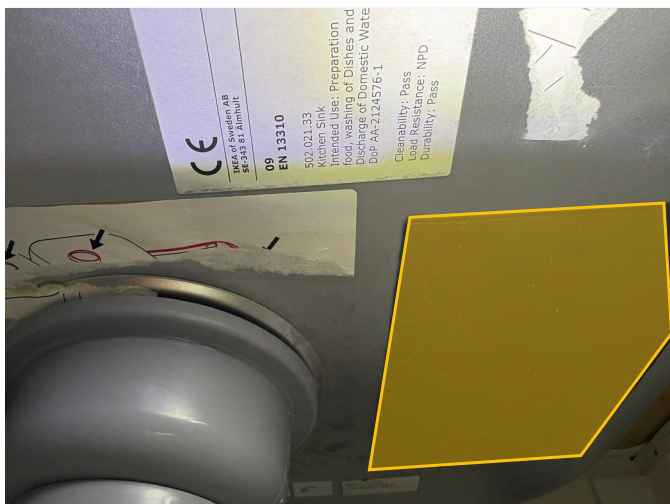
| Fiche 2: anti dreun pombak..... | 16 |

uit andere monsternames van dit soort materiaal is gebleken dat dit een type anti dreun is die niet als asbest verdacht moet worden aangemerkt

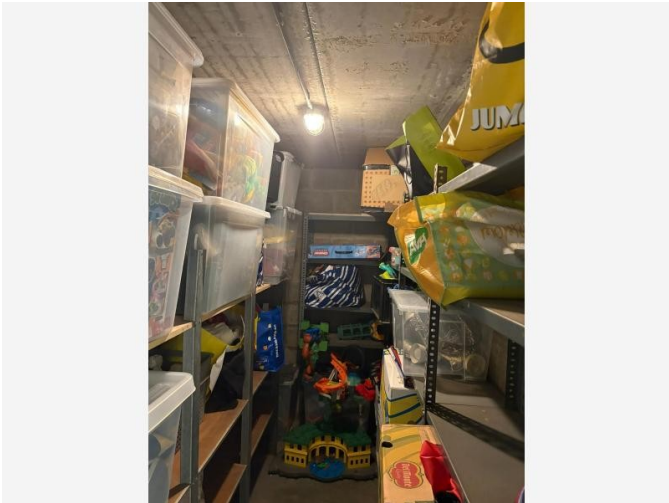
| Fiche 3: pleisterwerk muur en plafond kelder..... | 17 |

geen pleisterwerk aan wezig in de kelder zowel niet op de muren als op het plafond

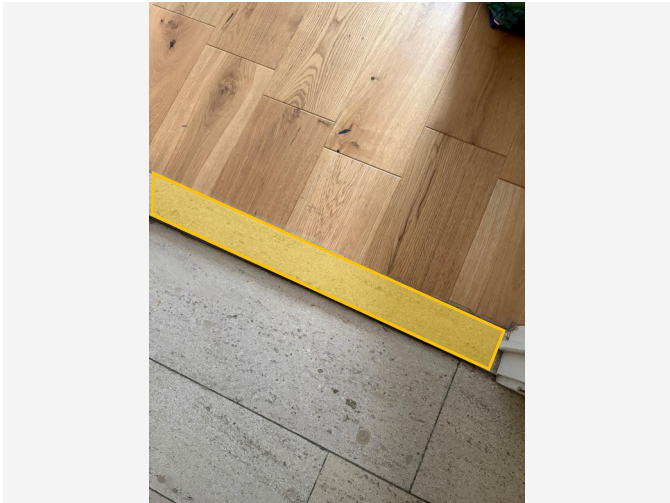
| Fiche 4: dorpels..... | 18 |

alle gebruikte dorpels bestaan uit natuursteen

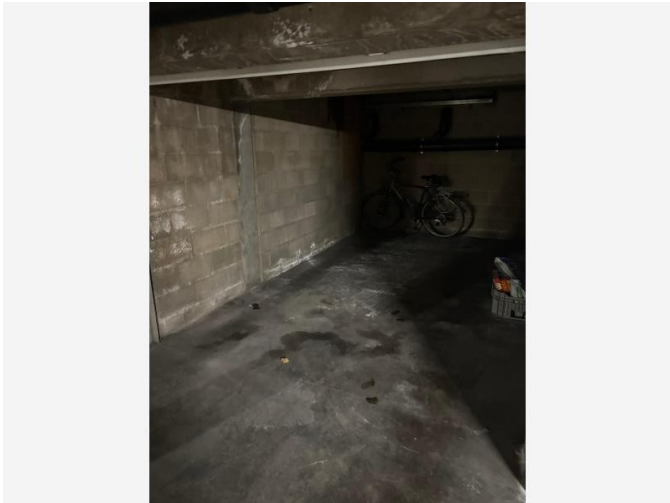
| Fiche 5: pleisterwerk muur en plafond..... | 19 |

geen pleisterwerk aanwezig in de ondergrondse garage zowel niet op de muren als op het plafond

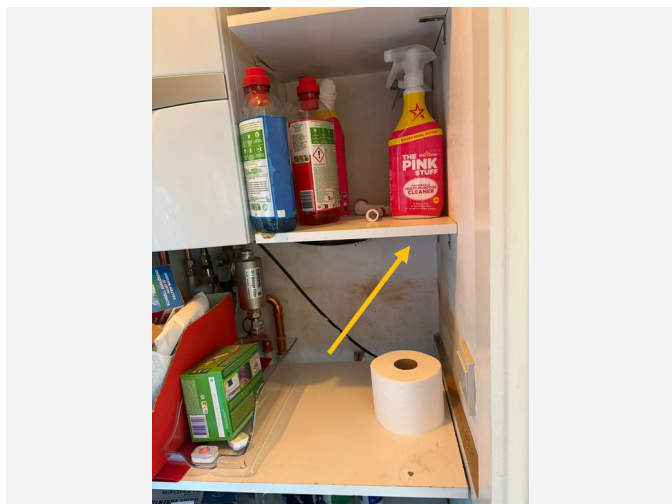
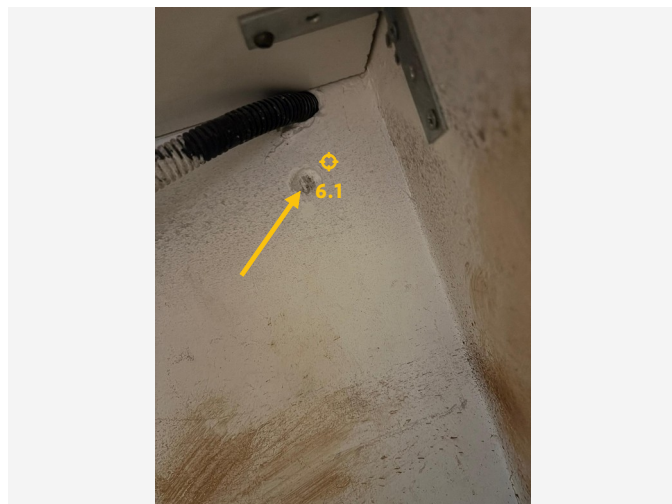
## Fiche 6: Pleisterwerk muren

Geen asbest

| # | Type | Referentie | Resultaat |
|---|---|---|---|
| 6.1 | Mengmonster | M01 | Geen asbest |

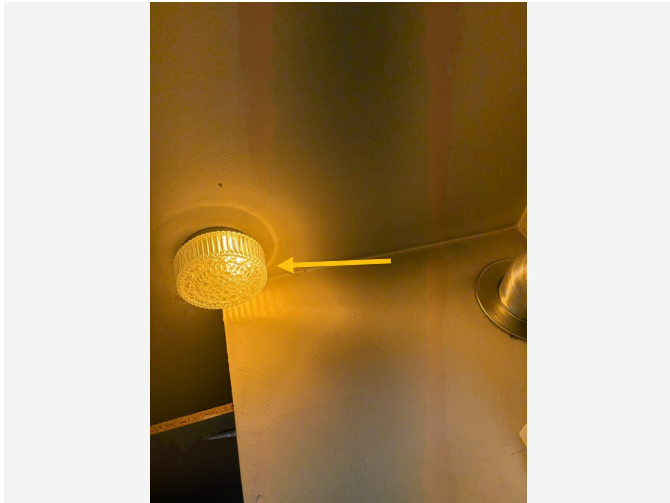
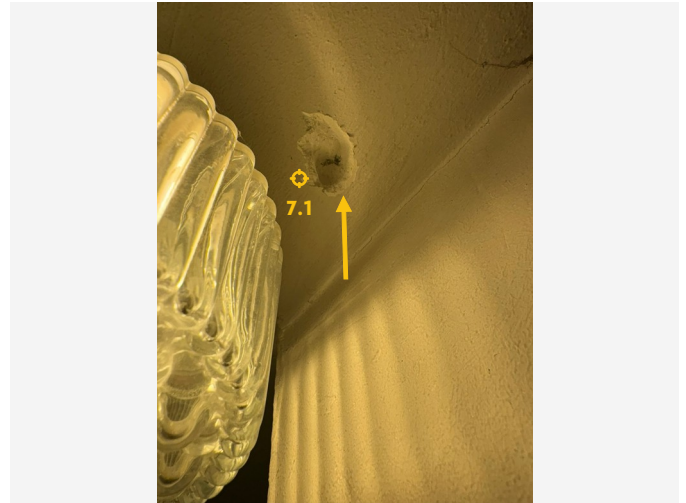
## Fiche 7: Pleisterwerk plafonds

Geen asbest

| # | Type | Referentie | Resultaat |
|---|---|---|---|
| 7.1 | Mengmonster | M02 | Geen asbest |
