# Asbestinventarisatetest

Generaal Drubbelstraat 133, 2600 Antwerpen

Attestnummer : 20250414-000285.000

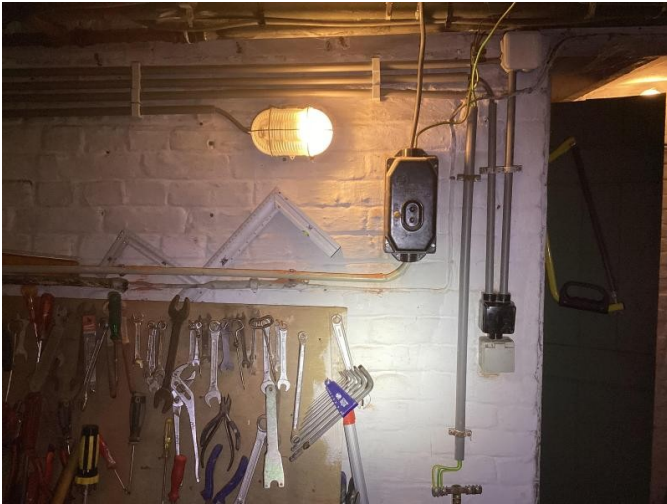
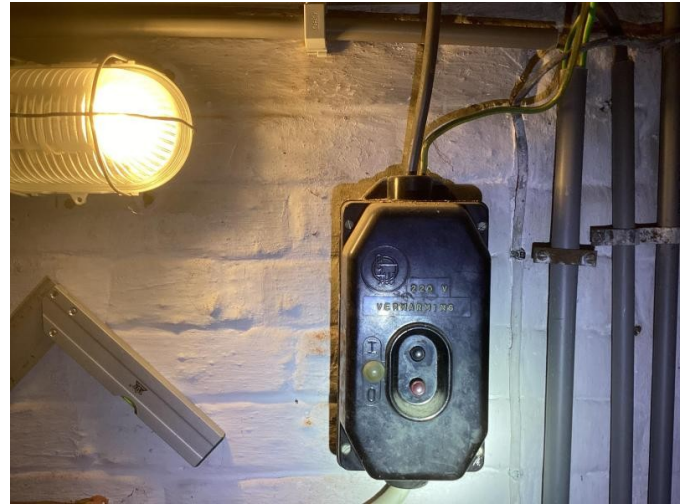
Het asbestmateriaal valt onder de mijlpaal van 2040.

| Eindbeoordeling materiaalrisico | Laag materiaalrisico en/of verlaagde kans op vezelvrijgave |

| Asbestsoort (vezeltype) | Crocidoliet aanwezig |
| Toestand van het materiaal | Onbeschadigd, niet verweerd |

| Beschrijving | Bakeliet |

- Zorg voor een veilig beheer. Vermijd het beschadigen van het asbestmateriaal. Controleer de toestand jaarlijks op wijzigingen.

- Eenvoudige handelingen: mag via doe-het-zelf of door werknemer(s) met opleidingsattest eenvoudige handelingen  
Kan enkel verwijderd worden door werknemers met opleidingsattest eenvoudige handelingen.

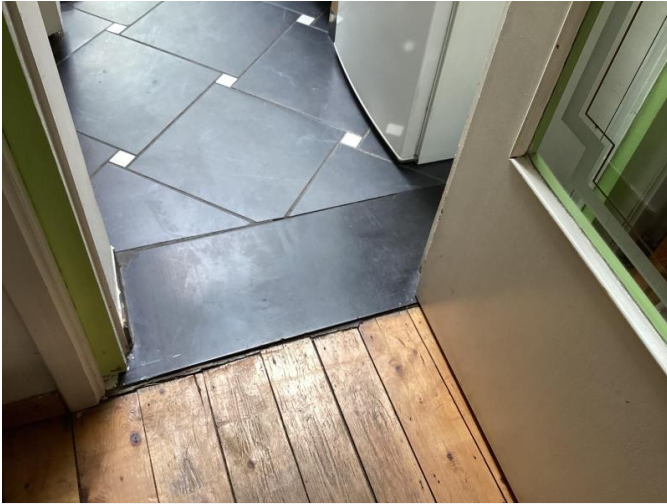
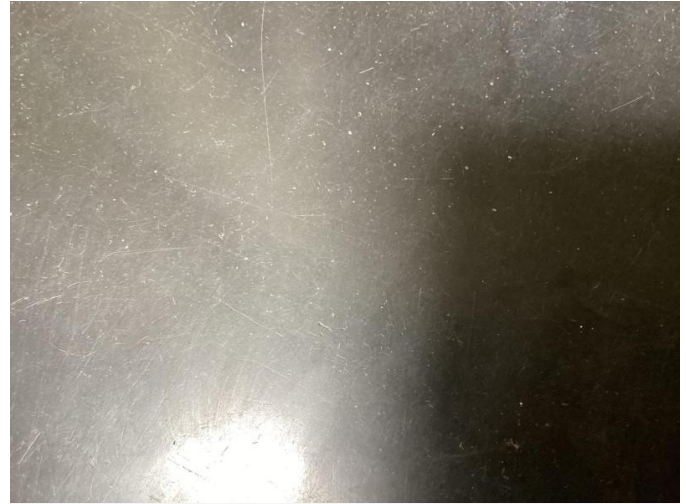
## Fiche 2: Tussendorpel en dorpel rond afgebroken schouw in de living

Het asbestmateriaal valt onder de mijlpaal van 2040.

| Eindbeoordeling materiaalisico | Laag materiaalisico en/of verlaagde kans op vezelvrijgave |

| Asbestsoort (vezeltype) | Alleen chrysotiel |
| Toestand van het materiaal | Licht beschadigd, licht verweerd. Intact calciumsilicaatmateriaal of categorie III 'gebondenheid' |

| Beschrijving | Tussendorpel en dorpel rond afgebroken schouw in de living |

- Zorg voor een veilig beheer en verwijder dit asbestmateriaal wanneer het bij werken eenvoudig bereikbaar wordt. Controleer de toestand jaarlijks op wijzigingen.

- Eenvoudige handelingen: mag via doe-het-zelf of door werknemer(s) met opleidingsattest eenvoudige handelingen  
Wij adviseren om dit te laten verwijderen door een aannemer.

De toepassing voor en tijdens het verwijderen steeds goed bevochtigen en/of fixeren.

Het afval op een correcte manier afvoeren en verpakken.

Draag steeds een ffp3 mondkmasker of een halfgelaatsmasker met P 3 filter.

Draag een wegwerpoveral , Tyvek Cat III type 5.6.

Draag steeds wegwerphandschoenen.

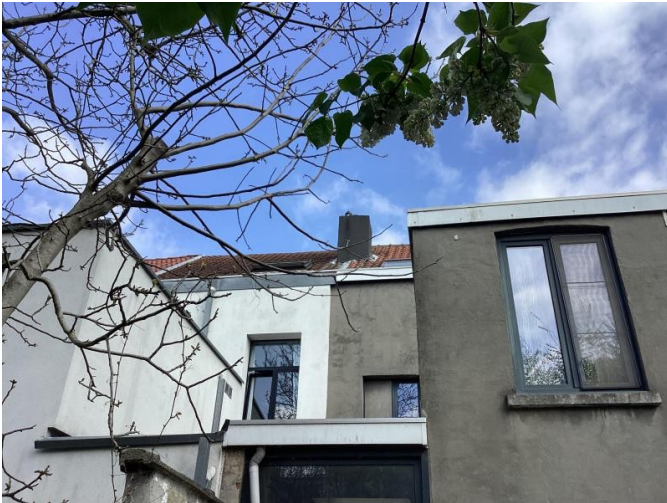
**Reden:** Het te onderzoeken materiaal situeert zich hoger dan 3,50 m te rekenen vanaf een veilige ondergrond

**Uitleg van de asbestdeskundige:** Onmogelijk te bereiken op een veilige manier.

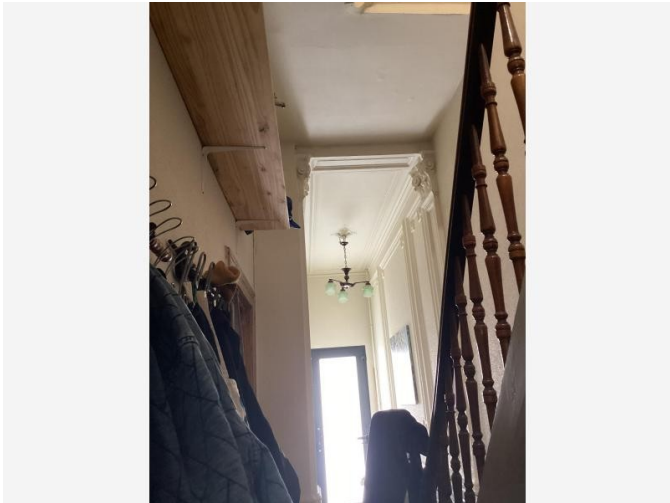
**Reden:** Het te onderzoeken materiaal situeert zich hoger dan 3,50 m te rekenen vanaf een veilige ondergrond

**Uitleg van de asbestdeskundige:** Plafonds bevinden zich op een hoogte van 360 cm.

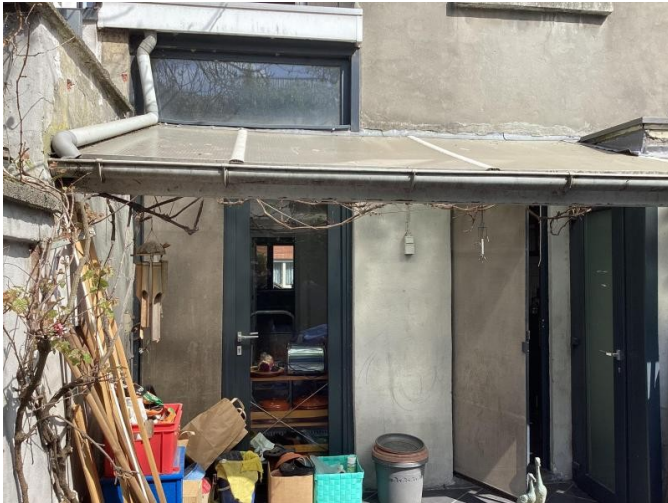
Geen asbestverdachte materialen waargenomen.

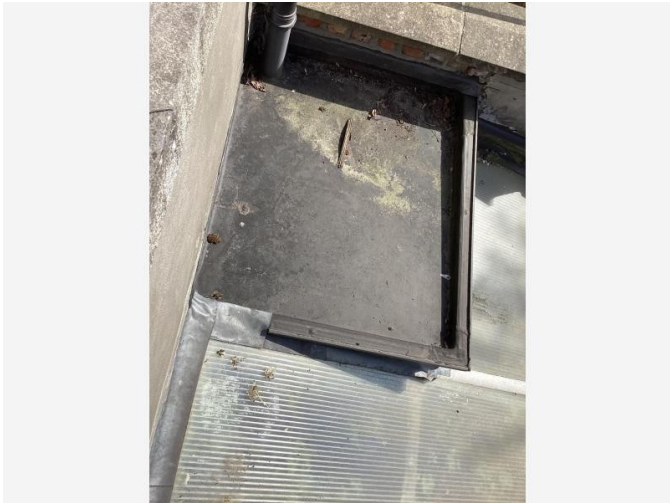
Dit werd geplaatst in epdm.

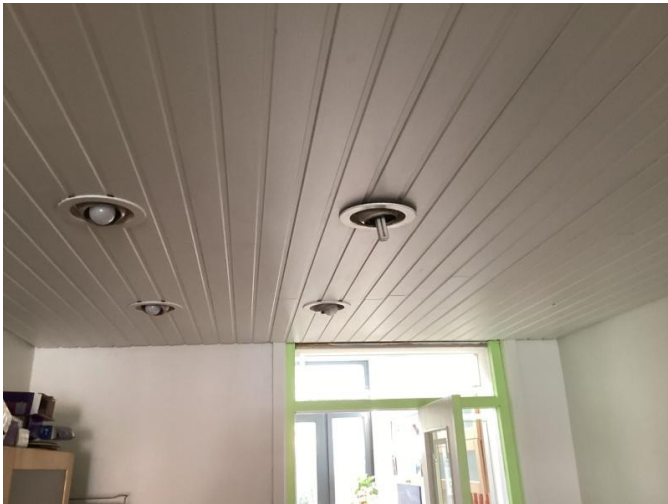
## Fiche 7: Pkafonds gipskartonplaten of houten planchetten

De aangeduide plafonds werden uitgevoerd in gipskartonplaten.

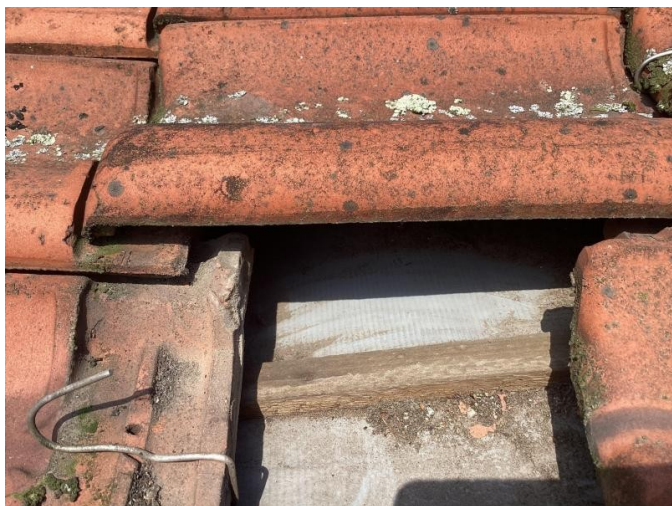
Onderdak bestaat uit een soort plastic.

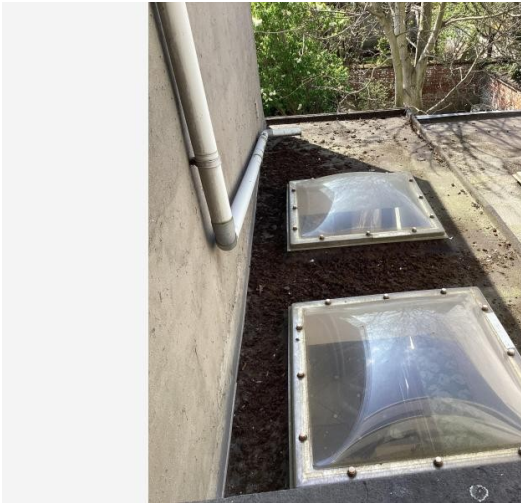
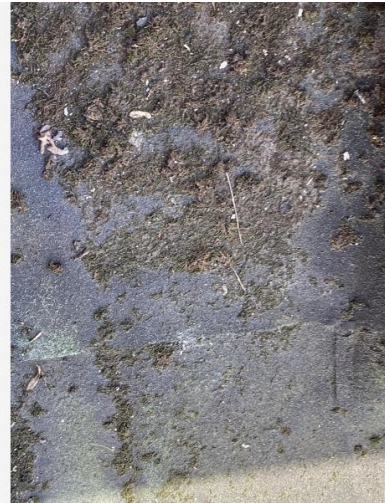
## Fiche 9: Plat dak roofing boven de keuken

Geen asbest

| # | Type | Referentie | Resultaat |
|---|---|---|---|
| 9.1 | Puntmonster | 45711/04 | Geen asbest |

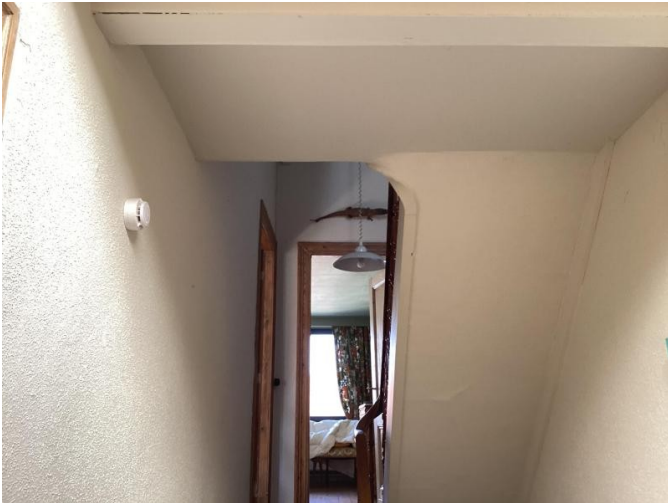
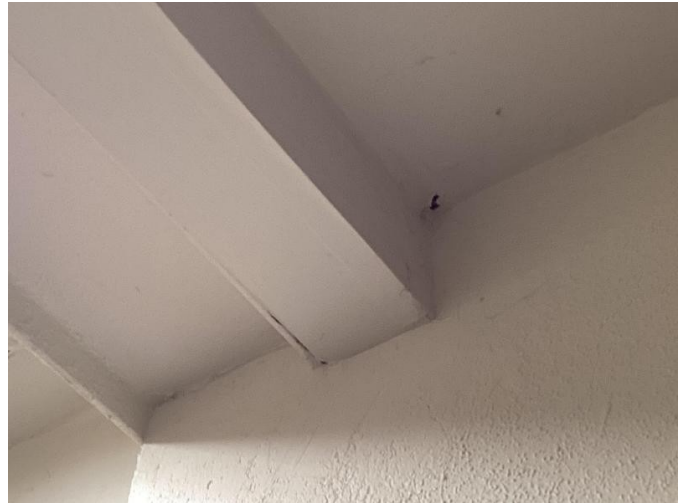
## Fiche 10: Plafonds pleister

Geen asbest

| # | Type | Referentie | Resultaat |
|---|---|---|---|
| 10.1 | Mengmonster | 45711/02 | Geen asbest |

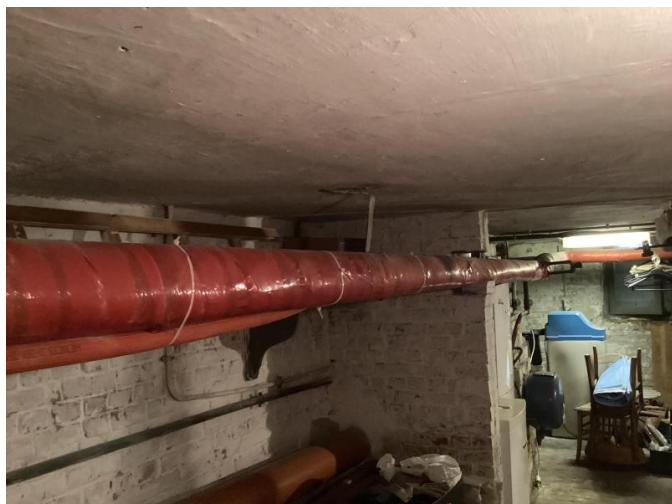
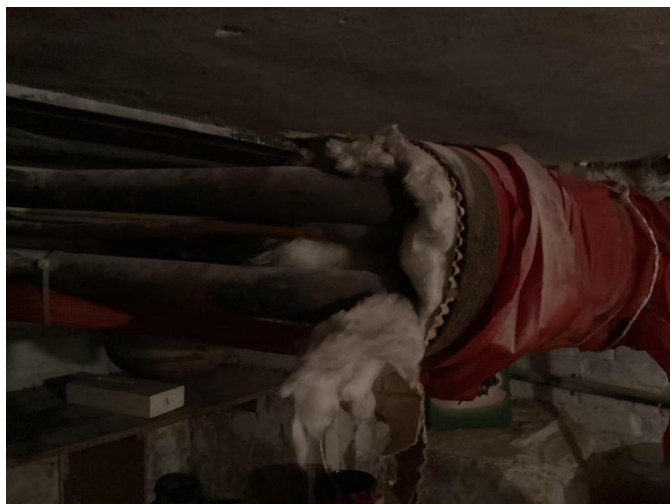
Geen asbest

| # | Type | Referentie | Resultaat |
|---|---|---|---|
| 11.1 | Puntmonster | 45711/03 | Geen asbest |

| Beschrijving | Roofing rond verwarmingsbuizen in de kelder |

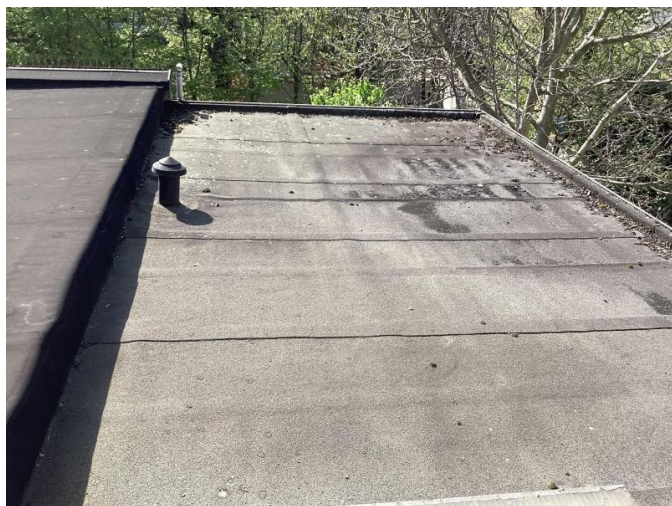
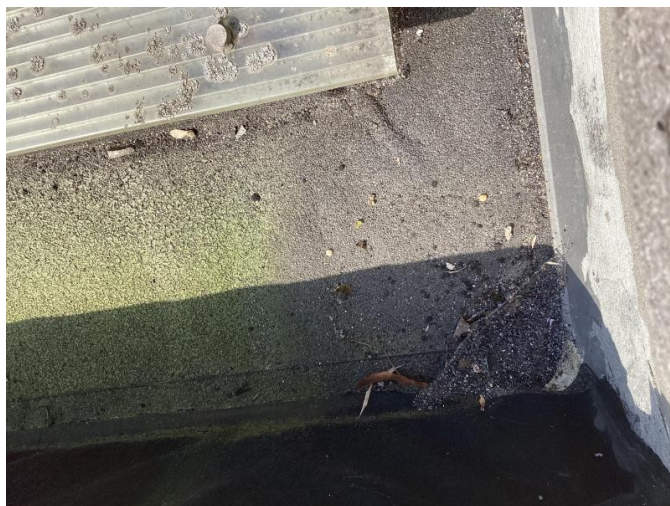
## Fiche 12: Plat dak boven de badkamer

Geen asbest

| # | Type | Referentie | Resultaat |
|---|---|---|---|
| 12.1 | Puntmonster | 45711/05 | Geen asbest |

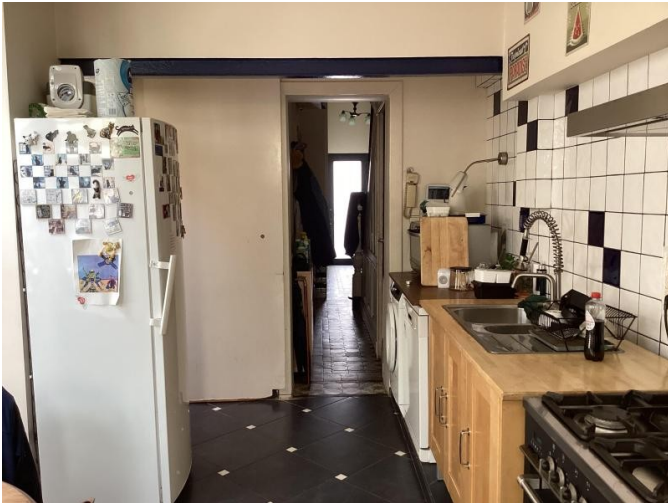
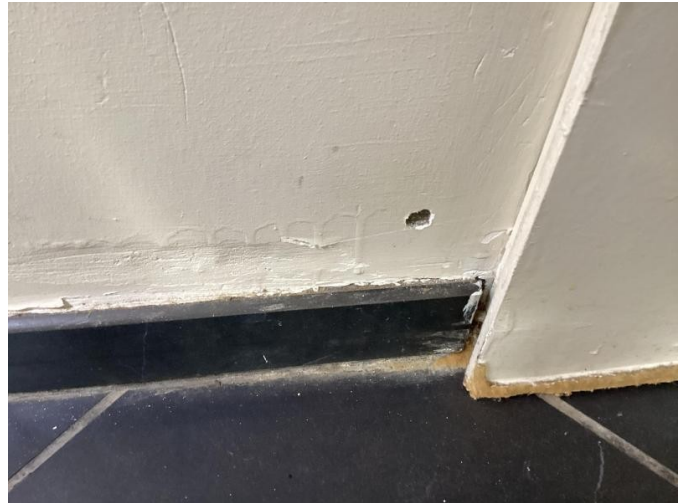
## Fiche 13: Binnenmuren Pleister

Geen asbest

| # | Type | Referentie | Resultaat |
|---|---|---|---|
| 13.1 | Mengmonster | 45711/01 | Geen asbest |

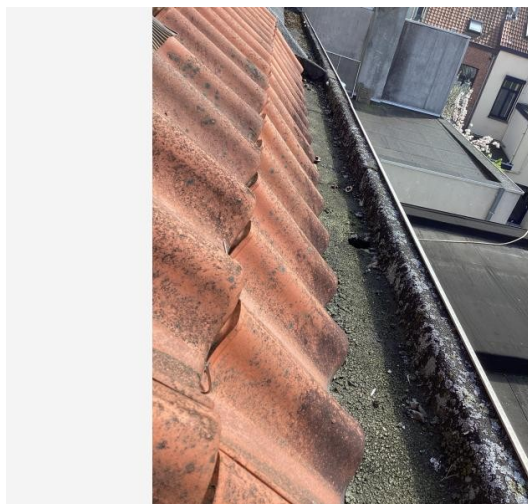
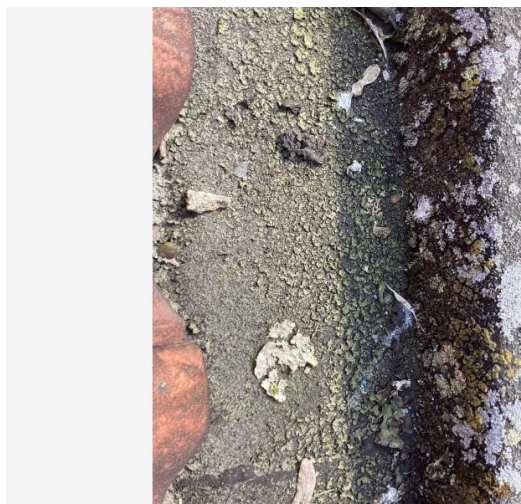
## Fiche 14: Roofing in de dakgoot achteraan

Geen asbest

| # | Type | Referentie | Resultaat |
|---|---|---|---|
| 14.1 | Puntmonster | 45711/06 | Geen asbest |
