Asbestinventarisatetest

Bruineveld 100, 3010 Leuven

Attestnummer : **20260520-000276.000**

Uitgegeven op : **20.05.2026**

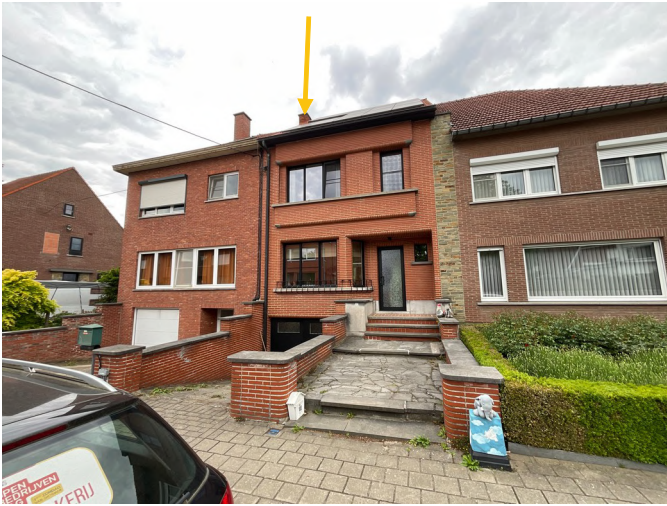
Situeringfoto

Tijdelijke beperking

Reden: Het te onderzoeken materiaal situeert zich hoger dan 3,50 m te rekenen vanaf een veilige ondergrond

Uitleg van de asbestdeskundige: Er konden, tijdens de rondgang door de TCR (=toegankelijke constructie met risicobouwjaar), geen vaststellingen gedaan worden in de schouw:

1) Er kunnen geen vaststelling gedaan worden in de schouw, daar het materiaal zich hoger dan 3,50 m te rekenen vanaf een veilige ondergrond situeert.

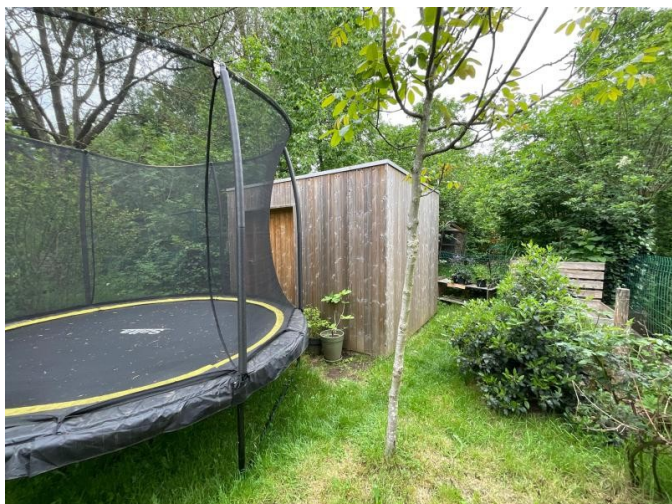
Situeringfoto

Uitgesloten van inspectie

Bouwjaar: 2022

Constructies gebouwd vanaf 2001 moeten niet onderzocht worden

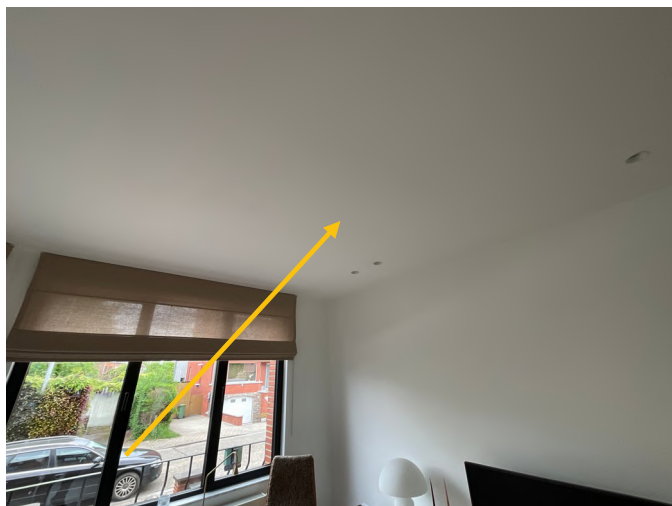
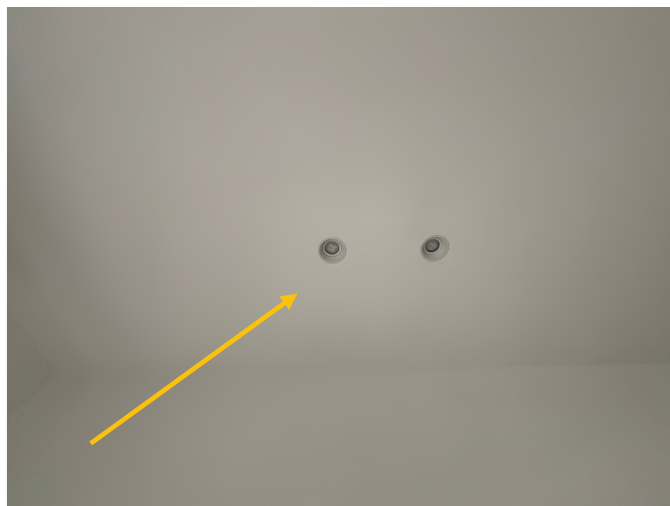
Informatie over een niet-asbestverdacht materiaal

De plafonds werden afgewerkt metvoorzetpanelen (deels uit gyprocplaten). Er werd in deze unit geen nader onderzoek gedaan naar mogelijks achterliggende asbestverdachte materialen (bv. pleisterwerk) daar deze buiten de scope van huidig, niet-destructief, asbestattest valt.

| Basis voor advies | De asbestdeskundige beoordeelt het materiaal als niet-asbestverdacht. |

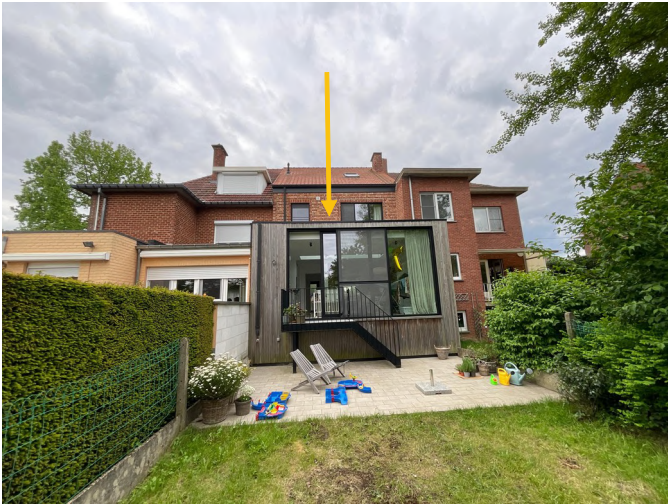
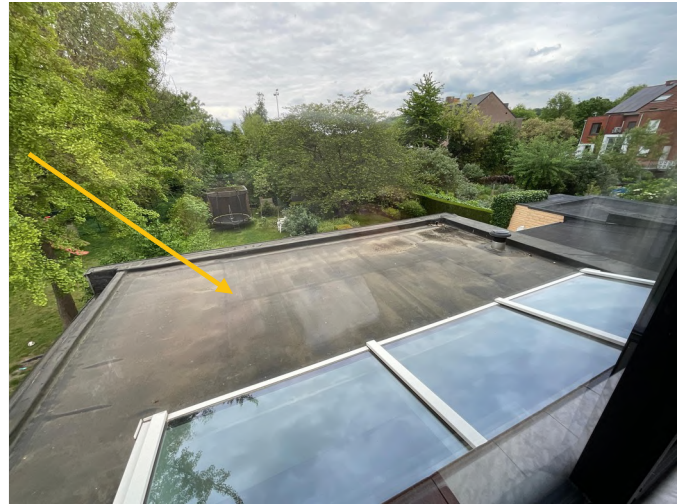
| Beschrijving | Notitie | Terug te vinden op plannen |
|--|--|---|
| Fiche 4: EPDM plat dak | Het plat dak werd gecontroleerd en bestaat uit een niet-asbestverdachte toepassing: EPDM. | Plan 1.7: Woning plan - V+1 - varia Plan 1.9: Woning plan - daken Plan 1.10: Woning plan - daken II Plan 1.11: Woning plan - daken III |

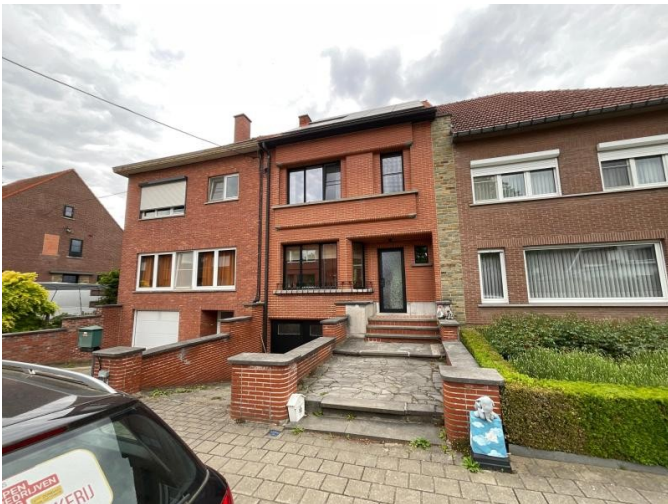
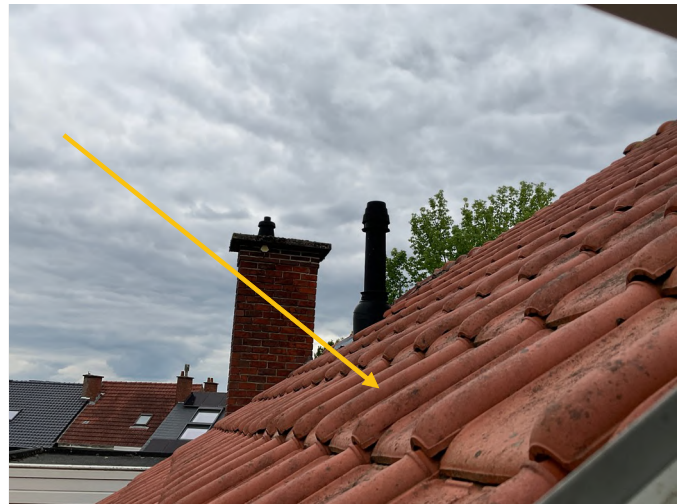
| Beschrijving | Notitie | Terug te vinden op plannen |
|--|--|---|
| Fiche 5: Dakbedekking (niet asbestverdacht) | Tijdens de rondgang doorheen de TCR (= toegankelijke constructie met risicobouwjaar) werd vastgesteld dat de dakbedekking niet asbestverdacht is. Dakbedekking = dakpannen. | Plan 1.10: Woning plan - daken II |

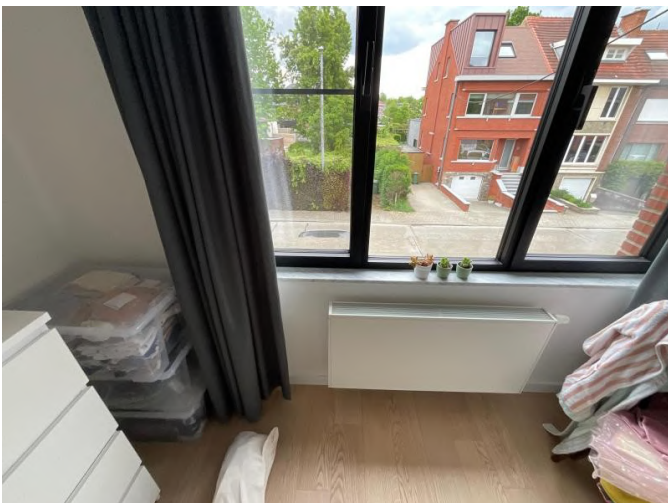
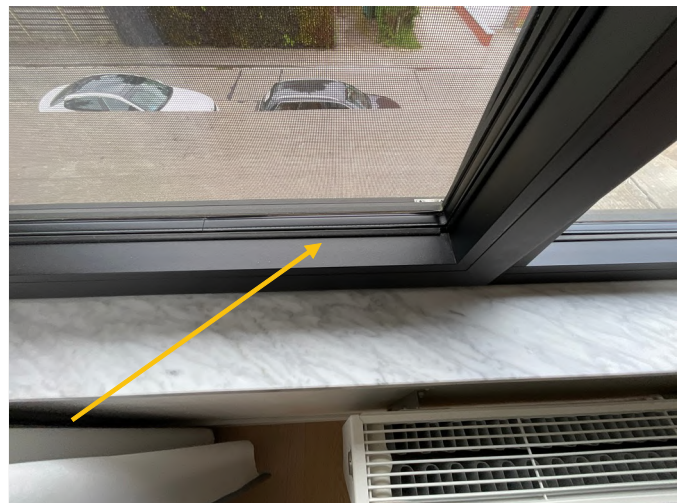
| Beschrijving | Notitie | Terug te vinden op plannen |
|--|--|---|
| Fiche 6: Kit ramen (niet asbestverdacht) | Tijdens de rondgang doorheen de TCR (= toegankelijke constructie met risicobouwjaar) werd vastgesteld dat er geen asbestverdachte kit aanwezig is. De ramen zijn vervangen na 2001. De kit betreft een zachte siliconen kit. Deze is niet-asbestverdacht. | Plan 1.4: Woning plan - V+0 - varia Plan 1.7: Woning plan - V+1 - varia |

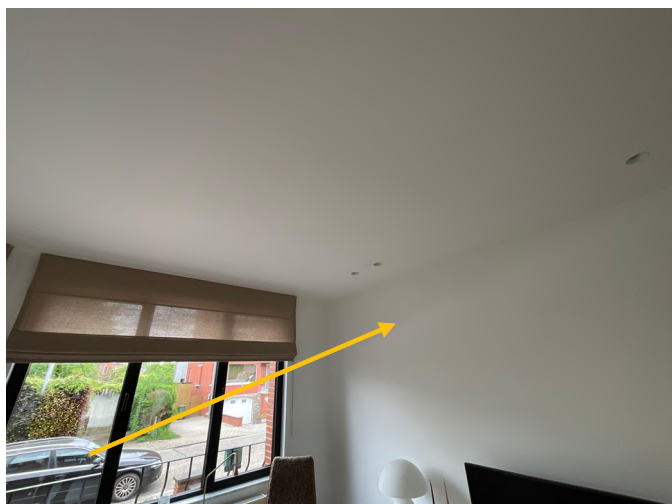
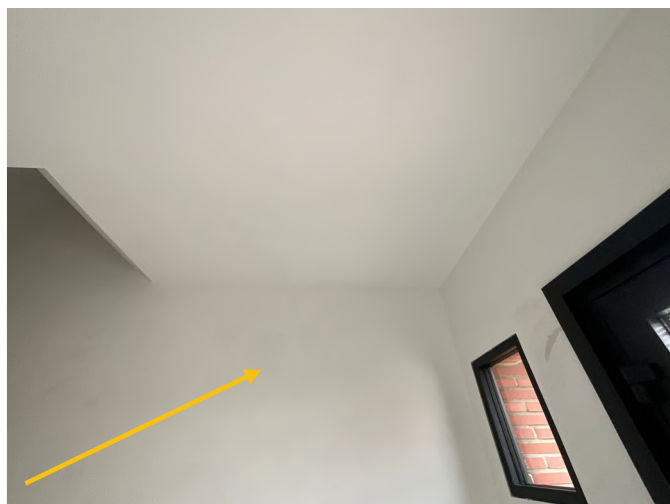
| Beschrijving | Notitie | Terug te vinden op plannen |
|--|--|---|
| Fiche 7: Pleisterwerk (niet asbestverdacht) | Tijdens de rondgang doorheen de TCR (= toegankelijke constructie met risicobouwjaar) werd vastgesteld dat het pleisterwerk niet-asbestverdacht is. Deze werd volledig vernieuwd na 2001. Bewijsdocumenten ontvangen. | Plan 1.2: Woning plan - V+0 - wanden Plan 1.5: Woning plan - V+1 - wanden |

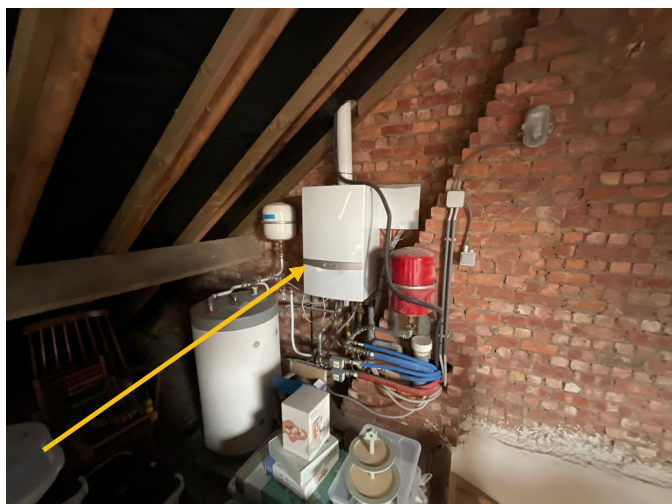
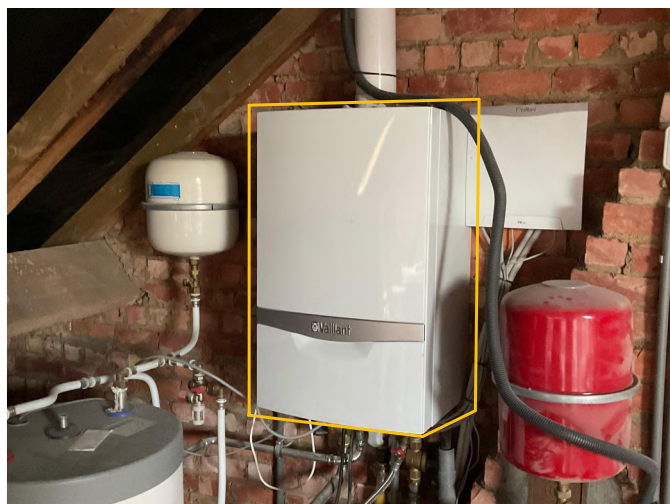
| Beschrijving | Notitie | Terug te vinden op plannen |
|--|--|---|
| Fiche 8: Geen asbestverdacht materiaal-centrale verwarming | De centrale verwarming werd gecontroleerd tijdens de inspectie van de TCR. Er werden geen asbestverdachte materialen aangetroffen. De centrale verwarming werd geïnstalleerd na 2001. | Plan 1.8: Woning plan - V+2 - varia |

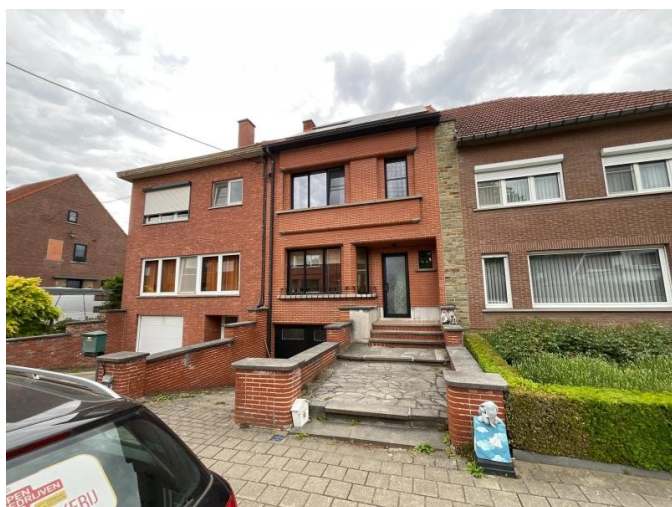
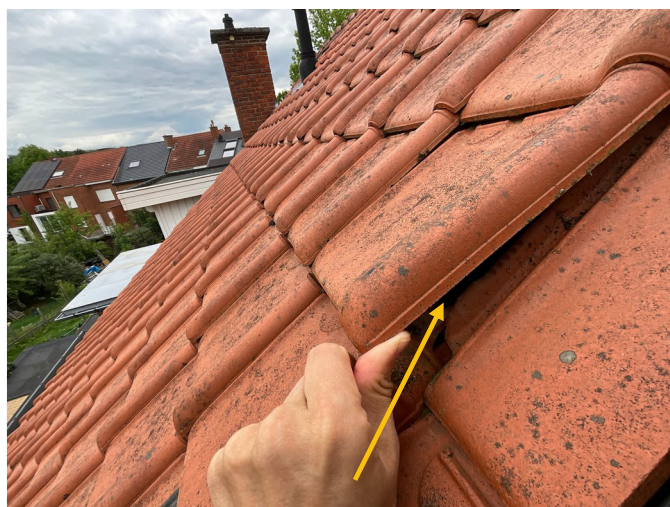
| Beschrijving | Notitie | Terug te vinden op plannen |
|--|--|---|
| Fiche 10: Onderdak (niet aanwezig) | Tijdens de rondgang doorheen de TCR (= toegankelijke constructie met risicobouwjaar) werd vastgesteld dat er geen onderdak aanwezig is. | Plan 1.9: Woning plan - daken |

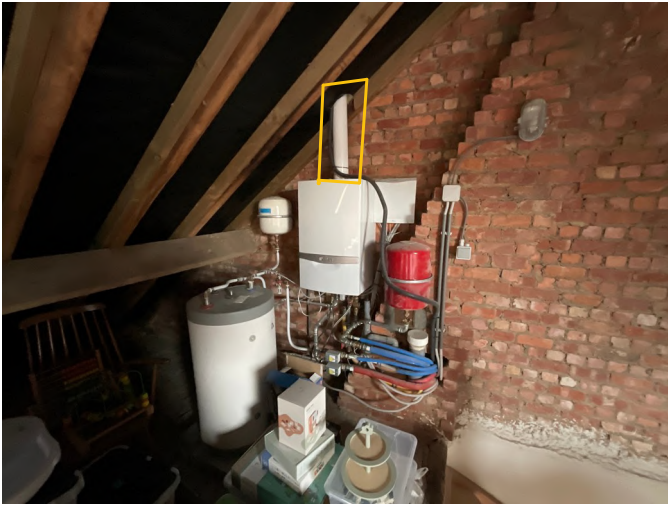
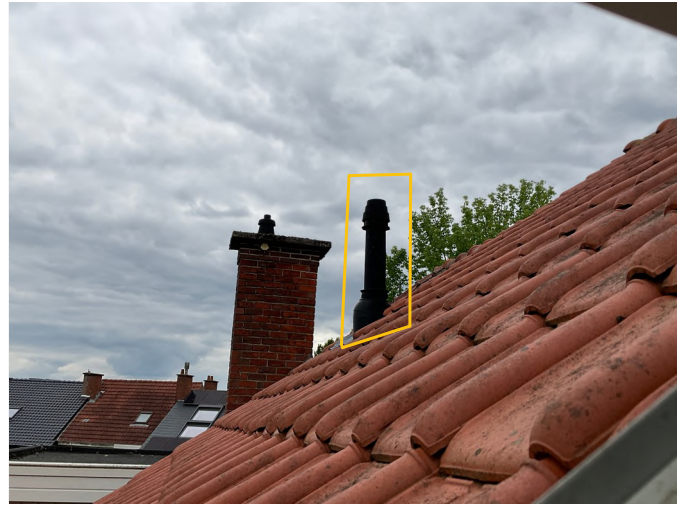
| Beschrijving | Notitie | Terug te vinden op plannen |
|--|--|---|
| Fiche 11: Schouw/rookgaskanaal (niet asbestverdacht) | Tijdens de rondgang doorheen de TCR (= toegankelijke constructie met risicobouwjaar) werd vastgesteld dat de schouw/rookgaskanaal niet asbestverdacht is. Deze is vernieuwd na 2001 en bestaat uit kunststof. | Plan 1.11: Woning plan - daken III |
