# Asbestinventarisatetest

Gereedstraat 26, 9230 Wetteren

Attestnummer : 20250926-000183.000

## Zone 1: Hoofdgebouw

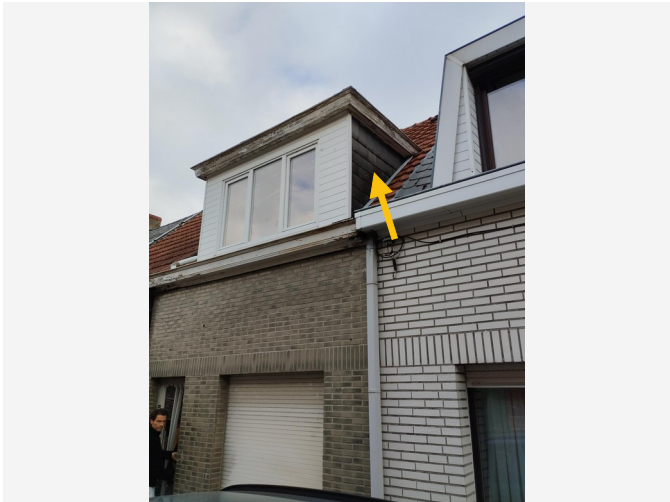
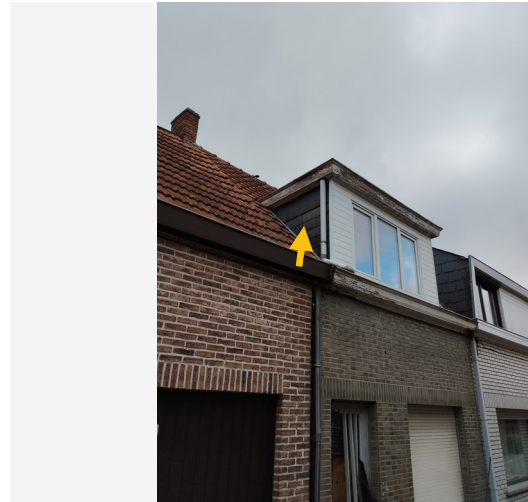
# Fiche 1: gevellei (zonder staalname > 3,5m hoog, maar zichtbaar)

Overzichtsfoto

Detailfoto

| Eindbeoordeling materiaalarisico | Laag materiaalarisico en/of verlaagde kans op vezelvrijgave |

| Asbestsoort (vezeltype) | Crocidoliet aanwezig |
| Toestand van het materiaal | Licht beschadigd, licht verweerd. Intact calciumsilicaatmateriaal of categorie III 'gebondenheid' |

| Opmerking | <p>De leien waren niet bereikbaar (hoogte &gt; 3,50m) en er kon bijgevolg geen staal genomen worden om uit te sluiten dat deze asbestverdachte toepassing niet-asbesthoudend is. Het is aangewezen om bijkomend onderzoek uit te voeren bij renovatiewerken. Er kan een stelling geplaatst worden .</p> <p>De vermelde oppervlaktes, diktes en volumes betreffen een beredeneerde schatting. Er worden geen rechten verleend aan deze oppervlaktes/diktes/volumes.</p> |

Verwijderen

- Verwijder dit asbestmateriaal zo snel mogelijk. Volg de toestand goed op.
- Hemelwater dat afspoelt van asbestcement daken of gevels kan asbestdeeltjes bevatten. Gebruik het enkel voor gesloten circuits (bv. spoelen toiletten). Reinig na het vervangen van het dak of de gevel de dakgoten en regenwaterput of -ton om asbesthoudend sediment of slib te verwijderen
- Voer bijkomende staalname(s) uit.

- Eenvoudige handelingen: mag via doe-het-zelf of door werknemer(s) met opleidingsattest eenvoudige handelingen  
EH via doe-het zelf

Standaard dragen van de nodige wegwerp beschermingsmiddelen FFP 3 masker , handschoenen en tyvec CAT III type 5-6 , afwasbaar schoeisel Indien mogelijk de ondervloer afdekken , leien voorzichtig verwijderen, extra fixeren, niet breken , niet gooien, onmiddellijk verpakken of voorzichtig in container met asbest bag plaatsen. Voldoende benevelen/bevochtigen tijdens de duur van de werken. Gebruik geen stortkokers. Voor

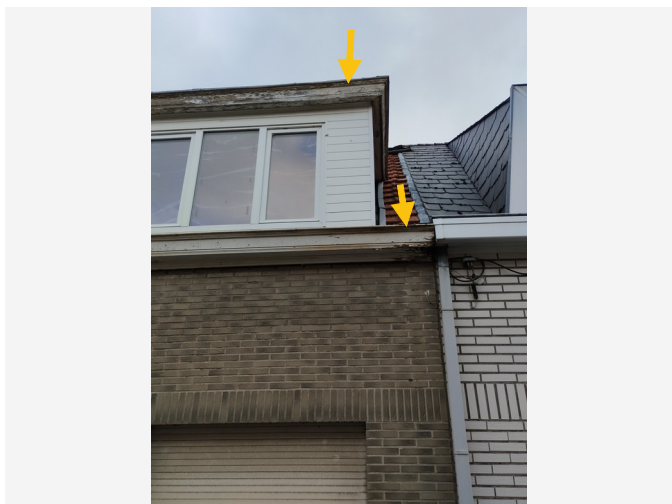
Situeringfoto

**Reden:** Dakgoot niet zichtbaar

De afwerking van de dakgoten kon niet van dichtbij geïnspecteerd worden (> 3,50m). Het gebruikte materiaal is niet vast te stellen. Er kan bijgevolg niet geconcludeerd worden of deze dakgoot werd afgewerkt met asbestverdachte bitumen.

Bij renovatiewerken of dakwerken kan een stelling geplaatst worden waarbij een extra controle/staalname aangewezen is.

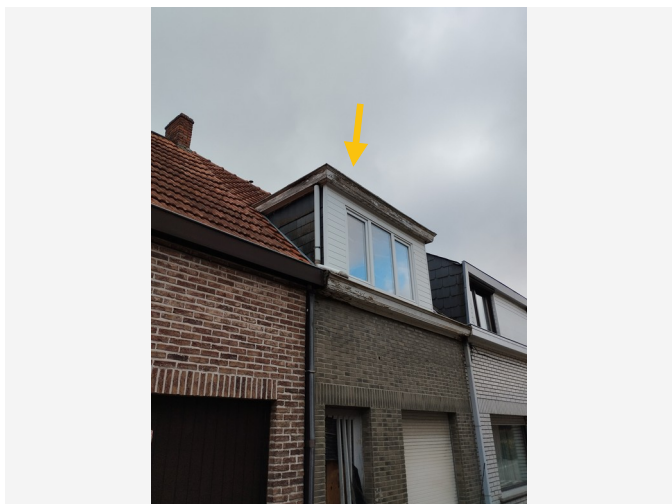
Situeringsfoto

**Reden:** Het te onderzoeken materiaal situeert zich hoger dan 3,50 m te rekenen vanaf een veilige ondergrond

**Uitleg van de asbestdeskundige:** Het platdak is niet waarneembaar en situeert zich hoger dan 3.50m te rekenen vanaf een veilige ondergrond, bij werken extra controle bv door middel van een stelling, hoogtewerker....

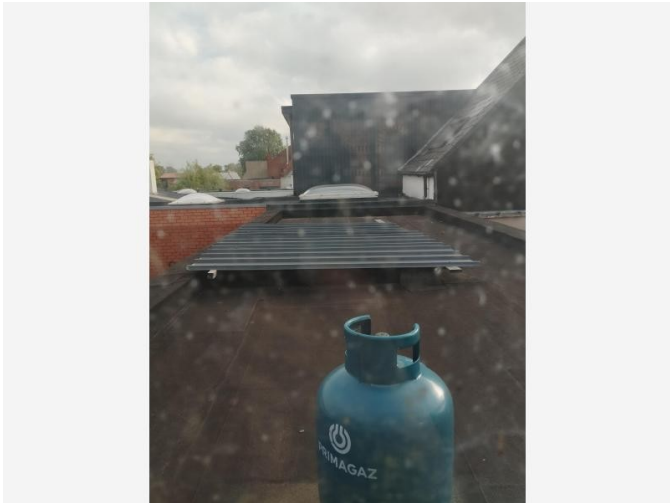
Vrije foto

Het plat dak bestaat uit epdm rubber deze is niet verdacht( het is niet gekend wat eronder zich bevindt bij werken extra controle aangewezen)

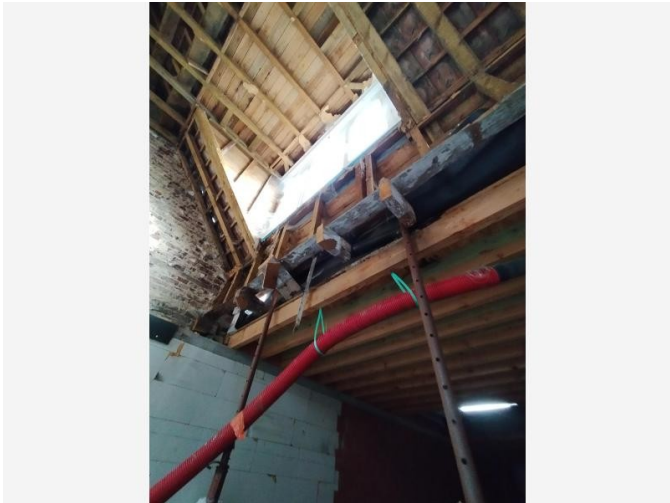
Vrije foto

Er is geen onderdak vastgesteld.

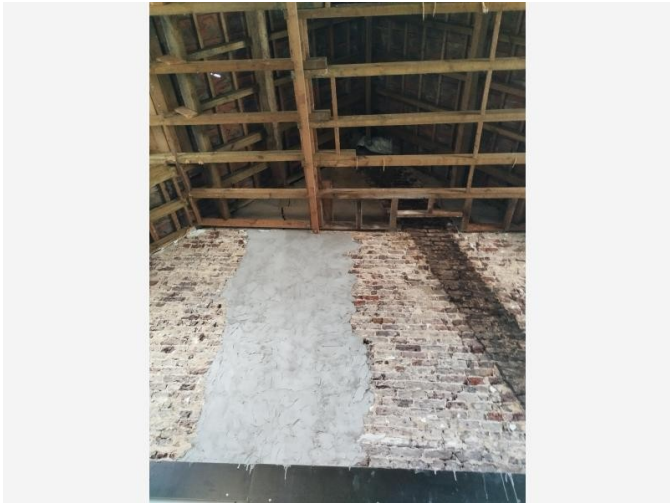
Vrije foto

De woning staat in ruwbouwfase met blote bakstenen. Er is geen pleisterwerk aanwezig tegen muren en plafond.

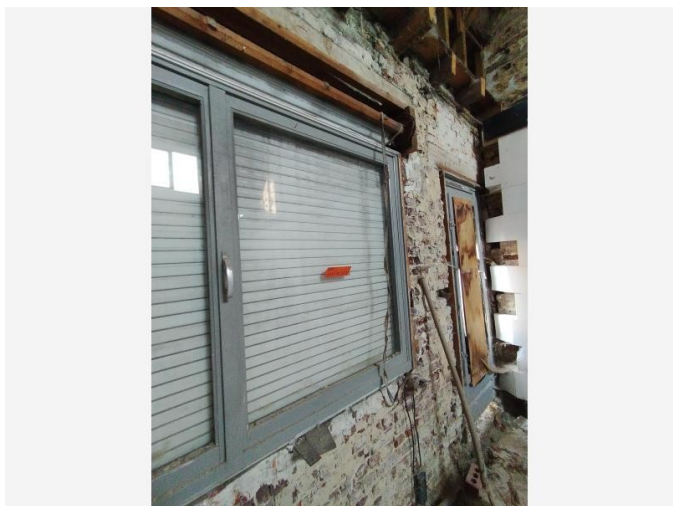
Vrije foto

De gebruikte siliconen kit is niet asbestverdacht
