Asbestinventarisatetest

Rassel 114/1, 1780 Wemmel

Attestnummer : 20260519-000077.000

Uitgegeven op : 19.05.2026

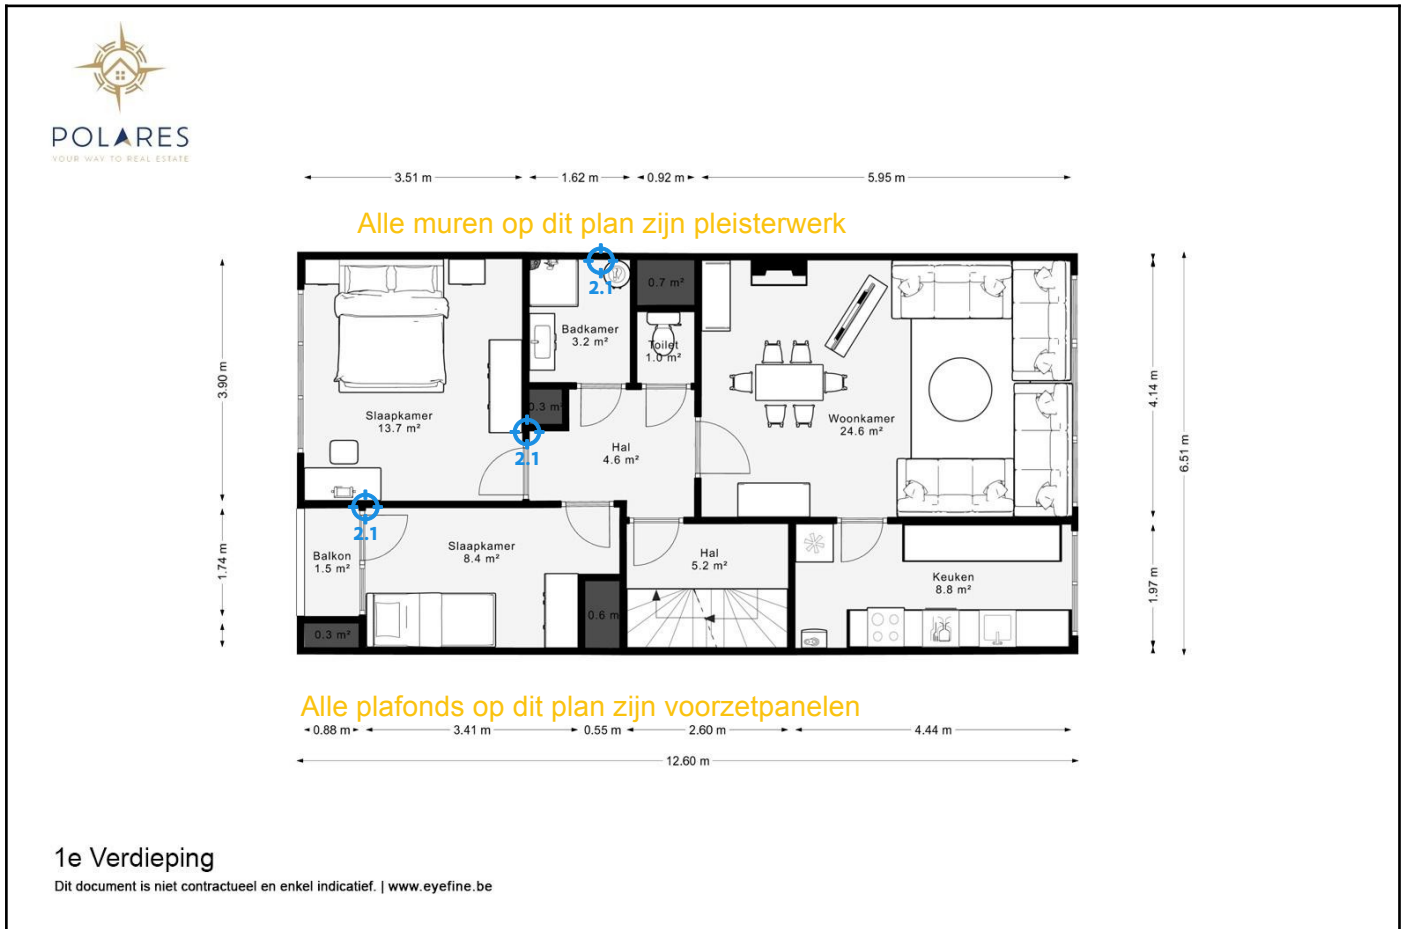
Plan 1.1: V+1

Beschrijving	Type	Actie
1. Plafonds bestaande uit voorzetpanelen	Advies	-
2. Pleisterwerk wanden	Geen asbest	-
2.1 Code: MM01	Mengmonster	-

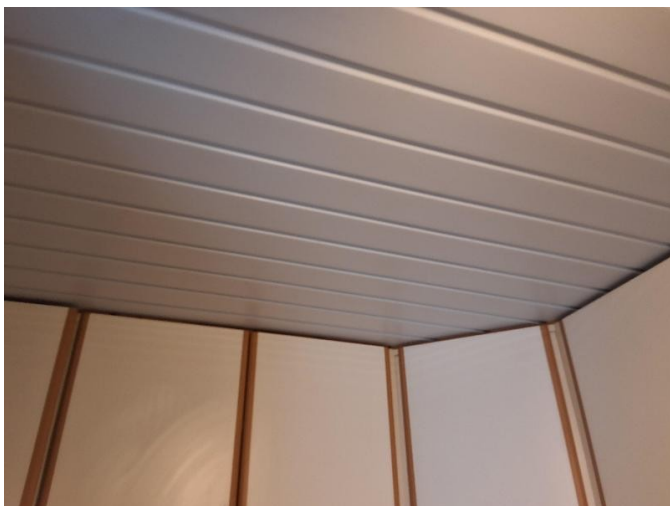
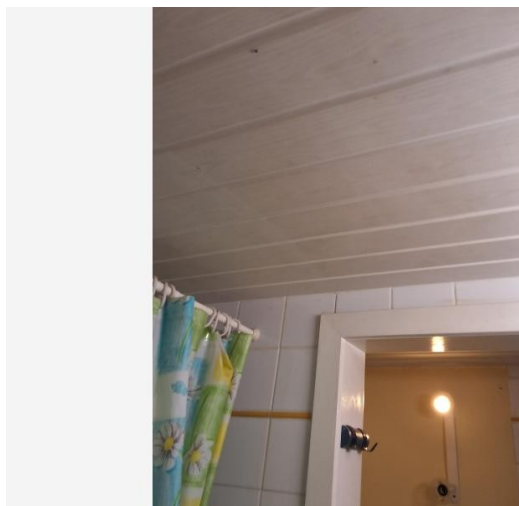
Informatie over een niet-asbestverdacht materiaal

De plafonds werden afgewerkt met niet-asbestverdachte voorzetpanelen die inspectie van de bedekte structuur (opbouw, pleisterwerk) verhinderen.

Basis voor advies	De asbestdeskundige beoordeelt het materiaal als niet-asbestverdacht.
Primaire drager	Plafond

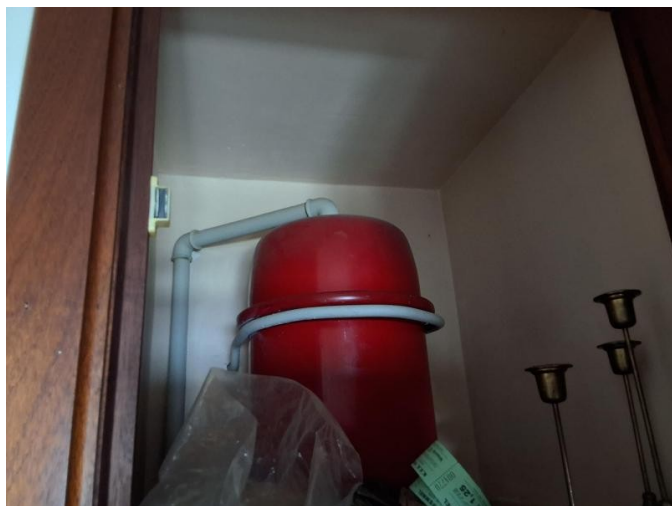
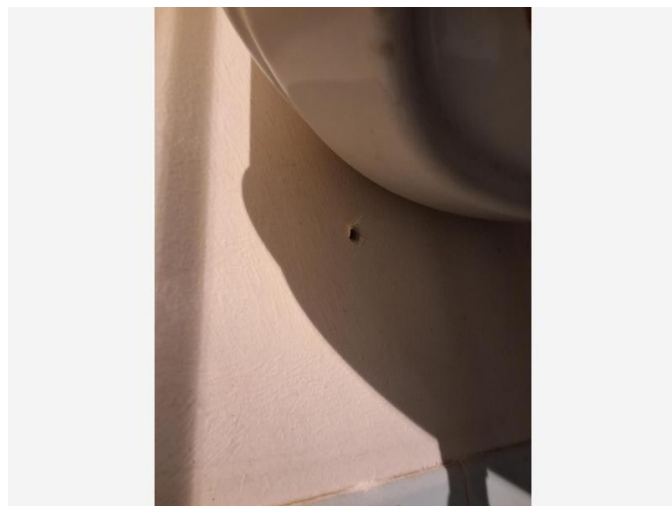
Fiche 2: Pleisterwerk wanden

Conclusie

Geen asbest

#	Type	Referentie	Resultaat
2.1	Mengmonster	MM01	Geen asbest

Beschrijving	Pleisterwerk wanden
Omgeving	Binnen
Primaire drager	Binnenwand
Bindmiddel van materiaal	Gips - kalk
Gebondenheid op basis van bindmiddel	Niet-hechtgebonden
Hoeveelheid (oppervlakte - dikte - aantal)	• 300,00 m ² - 1,00 cm - 1 stuk
Totaal volume	3,00 m ³
Identificatiemethode	Een monstername door de asbestdeskundige met laboanalyse door een asbestlabo.
Destructieve handeling voor identificatie	Nee
Opmerking	De hoeveelheid is een zo nauwkeurig mogelijke opmeting. Hieraan kunnen evenwel geen rechten worden ontleend. Waar mogelijk, wordt staalname uitgevoerd conform het inspectieprotocol: in een droge ruimte zoals een slaapkamer, in een natte ruimte zoals een keuken of badkamer, in een traphal en in een stookruimte.
