# Asbestinventarisatetest

Duivenstraat 31, 2800 Mechelen

Attestnummer : 20250918-000462.000

Uitgegeven op : 18.09.2025

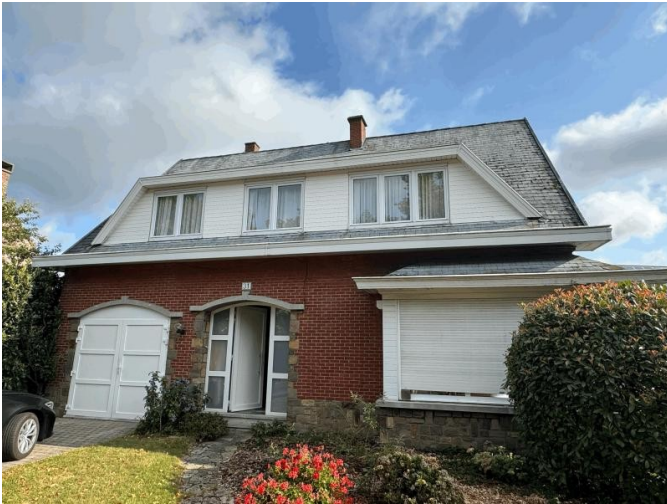
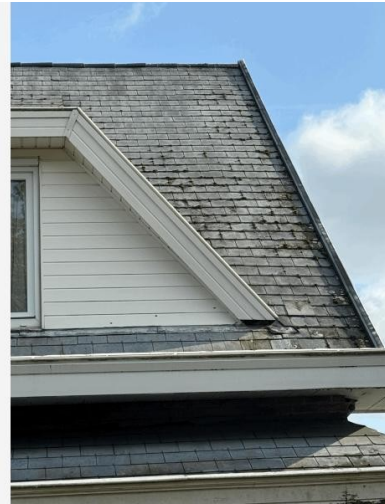
Het asbestmateriaal valt onder de mijlpaal van 2034.

Verwijderen

Asbesthoudende leien zijn dunne dakbedekkingsplaten die eruitzien als klassieke natuurleien, maar in plaats daarvan gemaakt zijn uit vezelcement waarin asbest verwerkt is. Zolang de leien in goede staat zijn, komen er nauwelijks vezels vrij. Bij verwerking, breuk, zagen of verwijderen kunnen asbestvezels loskomen en ingeademd worden. Dit kan leiden tot ernstige ziekten.

| Eindbeoordeling materiaalisico | Laag materiaalisico en/of verlaagde kans op vezelvrijgave |

| Asbestsoort (vezeltype) | Crocidoliet aanwezig |
| Toestand van het materiaal | Licht beschadigd, licht verweerd. Intact calciumsilicaatmateriaal of categorie III 'gebondenheid' |

| Beschrijving | Dakleien |

- Zorg voor een veilig beheer. Vermijd het beschadigen van het asbestmateriaal. Controleer de toestand jaarlijks op wijzigingen.

- Eenvoudige handelingen: mag via doe-het-zelf of door werknemer(s) met opleidingsattest eenvoudige handelingen  
Tijdens het verwijderen is het belangrijk dat de leien niet beschadigd worden zodat er geen vezeltjes vrijkomen. Het is altijd aangeraden om dit te doen onder toezicht van een opgeleide werknemer.

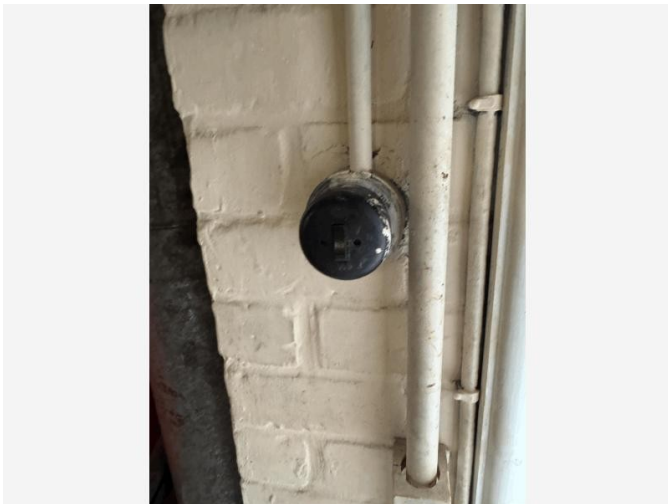
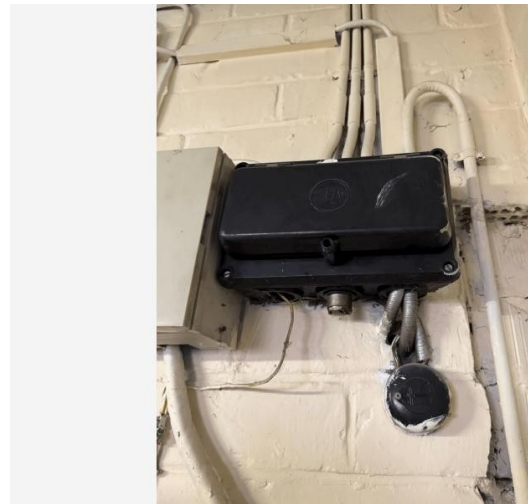
Het asbestmateriaal valt onder de mijlpaal van 2040.

Zorgvuldig beheren

Asbesthoudende bakeliet is een kunststof waarin tijdens de productie asbestvezels zijn toegevoegd om het materiaal extra sterk en hittebestendig te maken. Het werd vooral gebruikt in elektrische toepassingen zoals zekeringen, schakelaars en onderdelen van elektriciteitskasten. Zolang het materiaal intact blijft, komen er weinig vezels vrij, maar bij breuk of slijtage kunnen gevaarlijke asbestvezels loskomen. Het inademen van deze vezels kan ernstige longaandoeningen veroorzaken, zoals asbestose, longkanker of mesotheliom. Daarom wordt asbesthoudende bakeliet tegenwoordig beschouwd als een risicovol materiaal dat voorzichtig moet worden behandeld of verwijderd.

| Eindbeoordeling materiaalarisico | Laag materiaalarisico en/of verlaagde kans op vezelvrijgave |

| Asbestsoort (vezeltype) | Crocidoliet aanwezig |
| Toestand van het materiaal | Onbeschadigd, niet verweerd |

| Beschrijving | Bakeliet |

- Zorg voor een veilig beheer. Vermijd het beschadigen van het asbestmateriaal. Controleer de toestand jaarlijks op wijzigingen.

- Eenvoudige handelingen: mag via doe-het-zelf of door werknemer(s) met opleidingsattest eenvoudige handelingen  
Tijdens de verwijdering is het belangrijk om het materiaal in zijn geheel te verwijderen en niet te beschadigen zodat er geen vezeltjes vrijkomen.

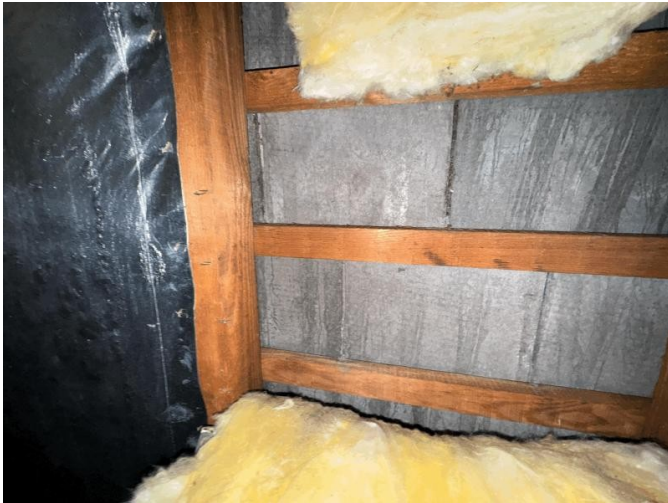
We zien duidelijk dat er geen onderdakplaten aanwezig zijn.

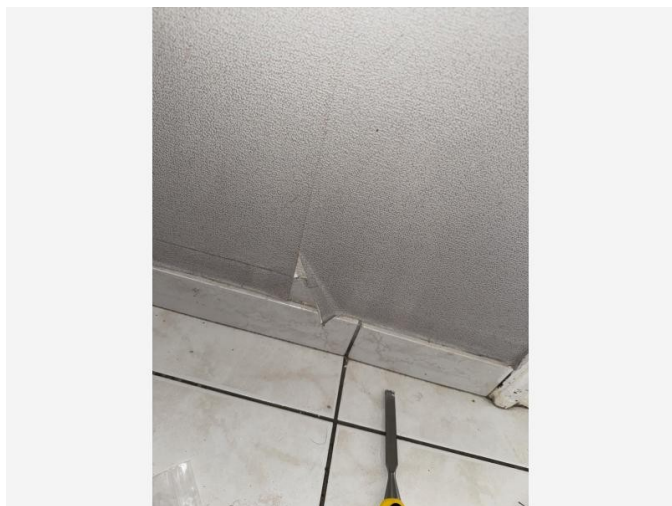
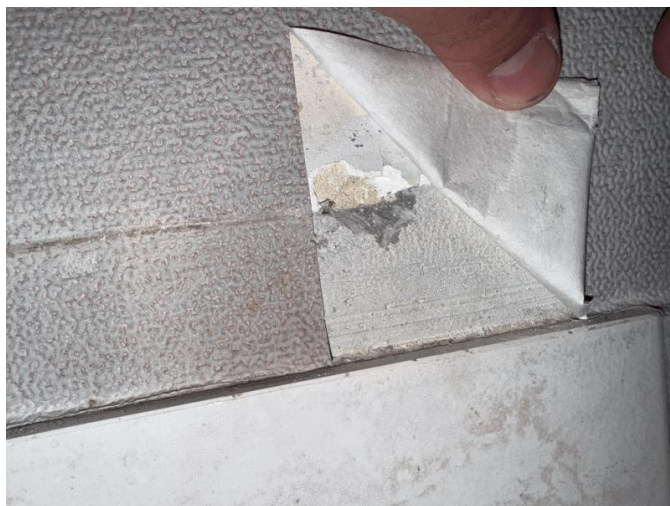
## Fiche 4: Pleisterwerk wand

Geen asbest

| # | Type | Referentie | Resultaat |
|---|---|---|---|
| 4.1 | Mengmonster | EPCnu-P32-M001 | Geen asbest |

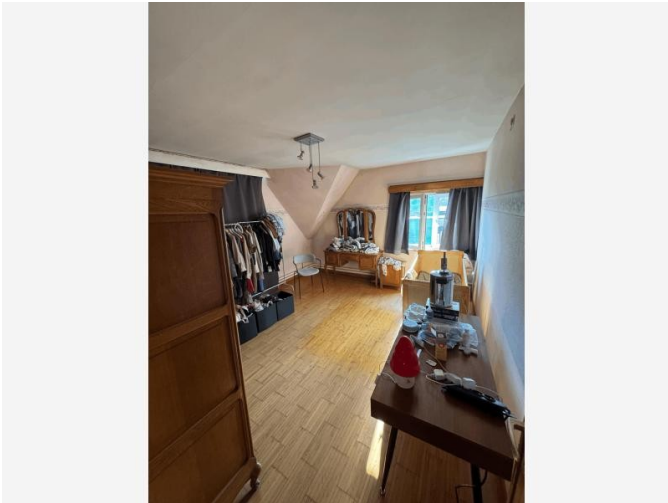
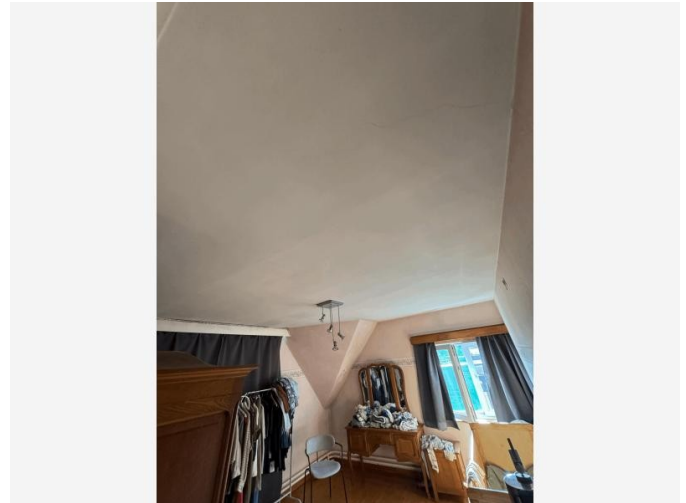
## Fiche 5: Pleisterwerk plafond

Geen asbest

| # | Type | Referentie | Resultaat |
|---|---|---|---|
| 5.1 | Mengmonster | EPCnu-P32-M002 | Geen asbest |

| Opmerking | Enkel het plafond van de inkomhal en de keuken is bepleisterd. |
