# Asbestinventarisatattest

Torhoutse Steenweg 153, 8200 Brugge

Attestnummer : 20260810-000233.000

**Niet-asbestveilig**

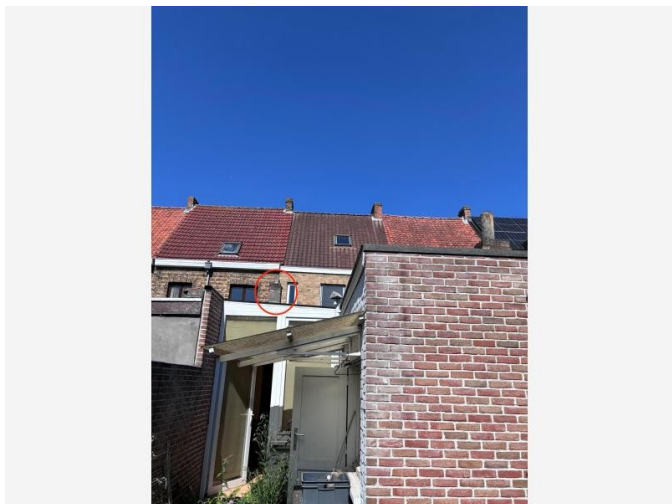
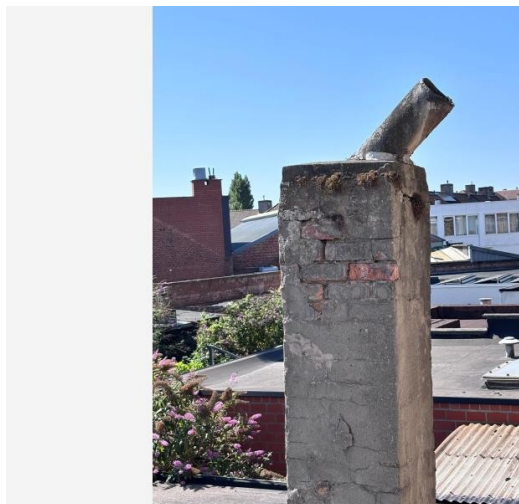
| Eindbeoordeling materiaalrisico | Hoog materiaalrisico en/of hoge kans op vezelvrijgave |

| Asbestsoort (vezeltype) | Crocidoliet aanwezig |
| Toestand van het materiaal | Zwaar beschadigd, zwaar verweerd |

| Beschrijving | Cementbuis en schouw rechts |
| Opmerking | De precieze lengte is onbekend. |

**Dringend verwijderen**

- Verwijder dit asbestmateriaal zo snel mogelijk. Volg de toestand goed op.
- Voer bijkomende staalname(s) uit.

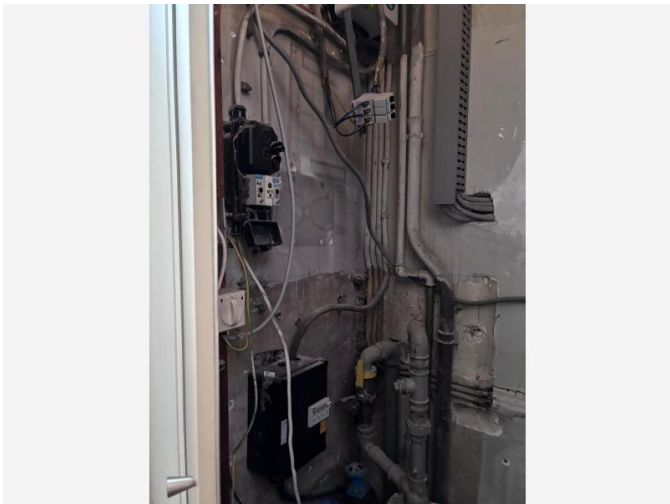
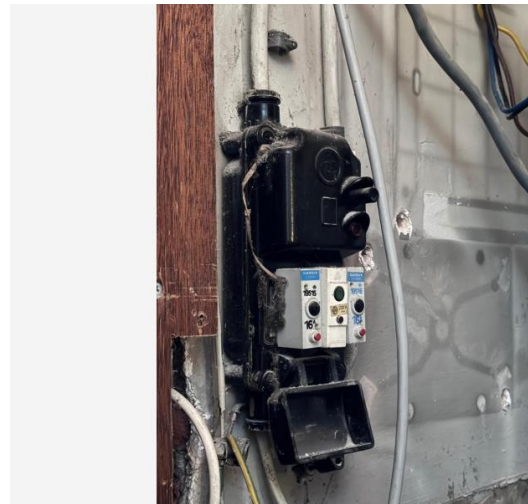
| Eindbeoordeling materiaalrisico | Verhoogd materiaalrisico en/of verhoogde kans op vezelvrijgave |

| Asbestsoort (vezeltype) | Crocidoliet aanwezig |
| Toestand van het materiaal | Licht beschadigd, licht verweerd. Intacte calciumsilicaatplaat of materiaal met categorie 3-gebondenheid |

| Beschrijving | Elektrische kast |

Verwijderen

- Zorg voor een veilig beheer. Vermijd het beschadigen van het asbestmateriaal. Controleer de toestand jaarlijks op wijzigingen.
- Voer bijkomende staalname(s) uit.

- Eenvoudige handelingen: mag via doe-het-zelf of door werknemer(s) met opleidingsattest eenvoudige handelingen  
Deze toepassing behoort hoogstwaarschijnlijk toe aan de netbeheerder. Voor vragen hieromtrent neem contact op met Fluvius

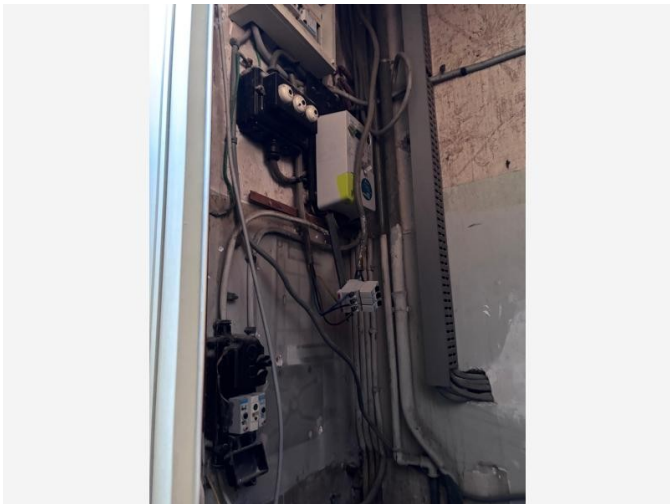
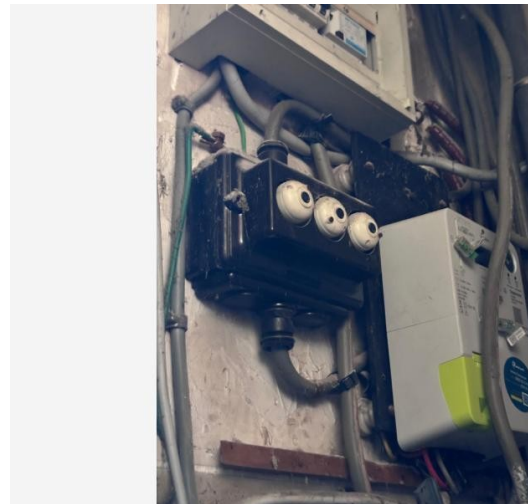
| Eindbeoordeling materiaalarisico | Laag materiaalarisico en/of verlaagde kans op vezelvrijgave |

| Toestand van het materiaal | Onbeschadigd, niet verweerd |

| Beschrijving | Bakeliet schakelaarkast |

Zorgvuldig beheren

- Zorg voor een veilig beheer. Vermijd het beschadigen van het asbestmateriaal. Controleer de toestand jaarlijks op wijzigingen.
- Voer bijkomende staalname(s) uit.

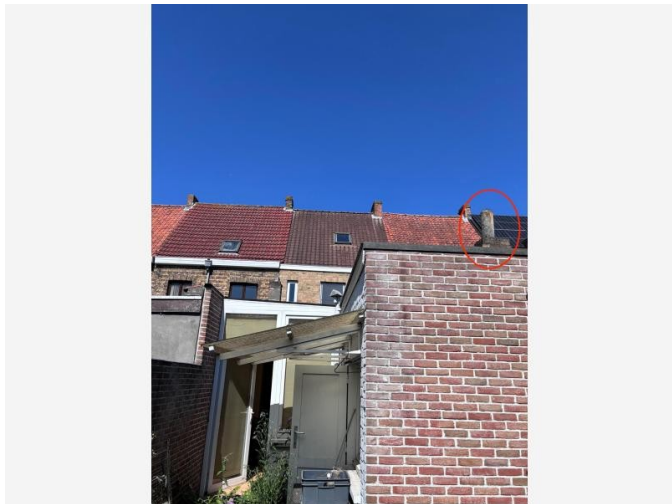
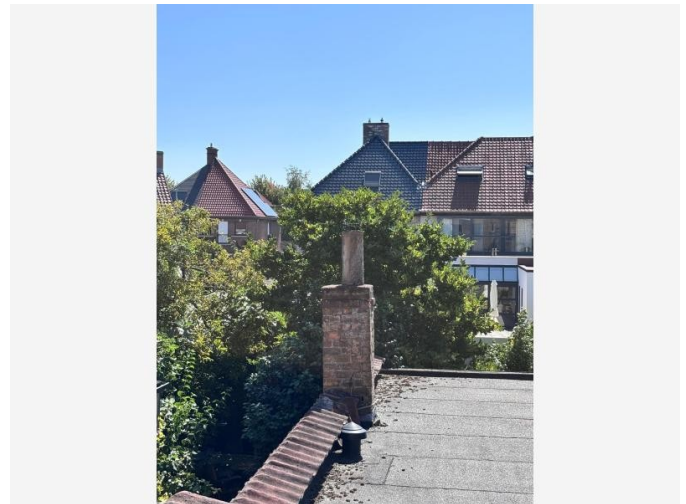
| Eindbeoordeling materiaalisico | Laag materiaalisico en/of verlaagde kans op vezelvrijgave |

| Asbestsoort (vezeltype) | Crocidoliet aanwezig |

| Beschrijving | Cementbuis op schouw links en schouw |
| Opmerking | De precieze lengte van de buis is onbekend gezien deze in de schouw kan doorlopen. In de schouw zelf kan zich ook een asbesthoudende buis bevinden. |

Zorgvuldig beheren

- Zorg voor een veilig beheer. Vermijd het beschadigen van het asbestmateriaal. Controleer de toestand jaarlijks op wijzigingen.
- Voer bijkomende staalname(s) uit.

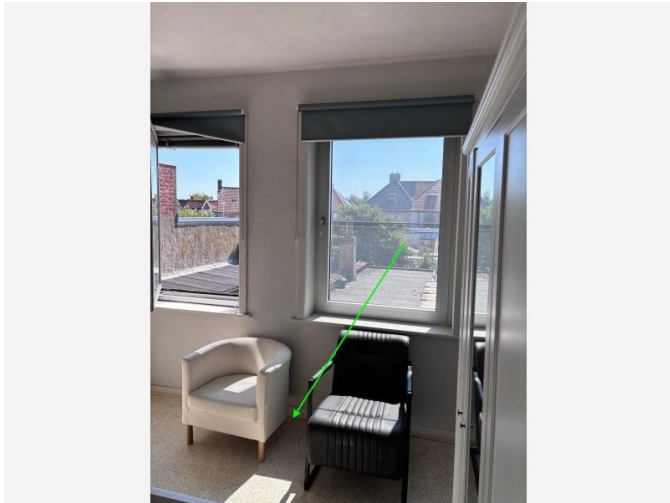
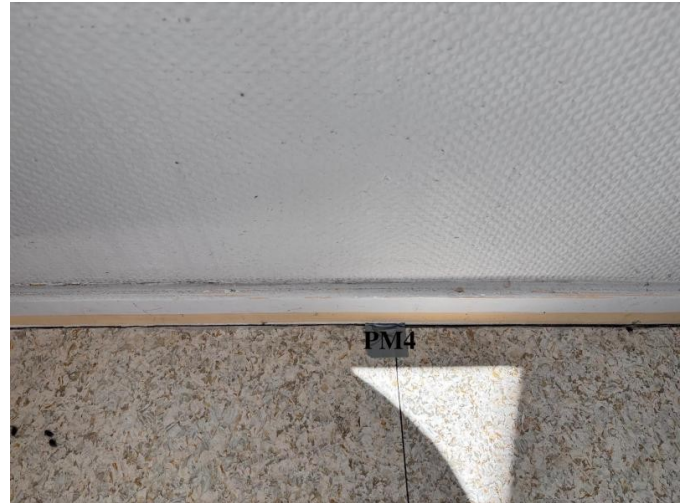
## Fiche 8: vloerzeil verdieping

Geen asbest

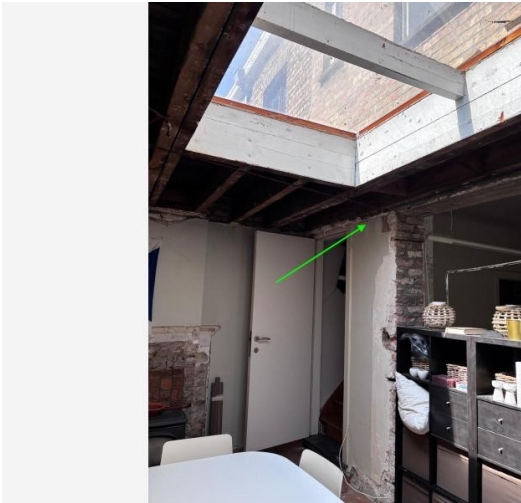
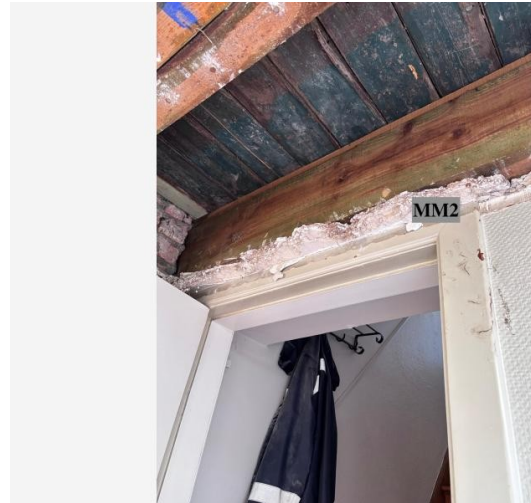
## Fiche 9: Pleisterwerk plafonds

Geen asbest

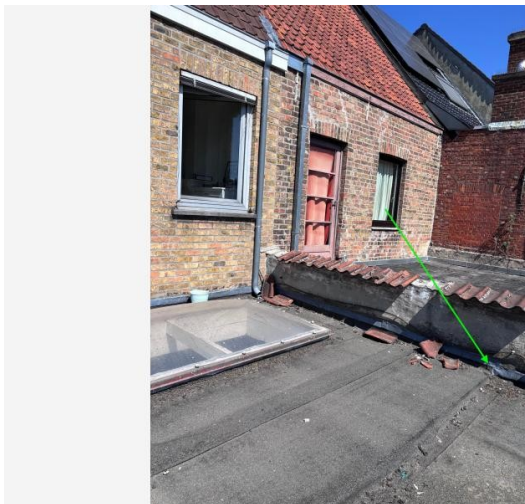
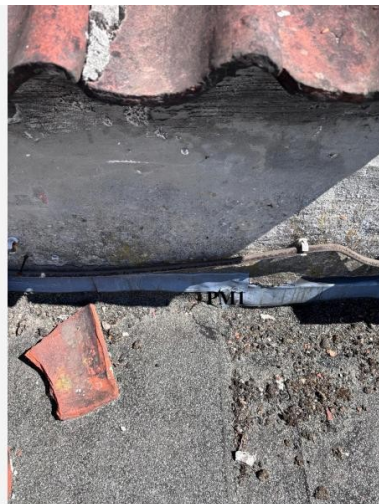
## Fiche 10: Roofing

Geen asbest

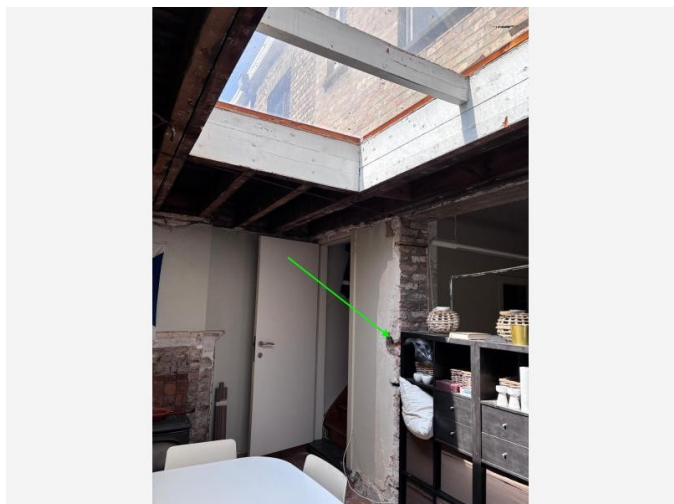
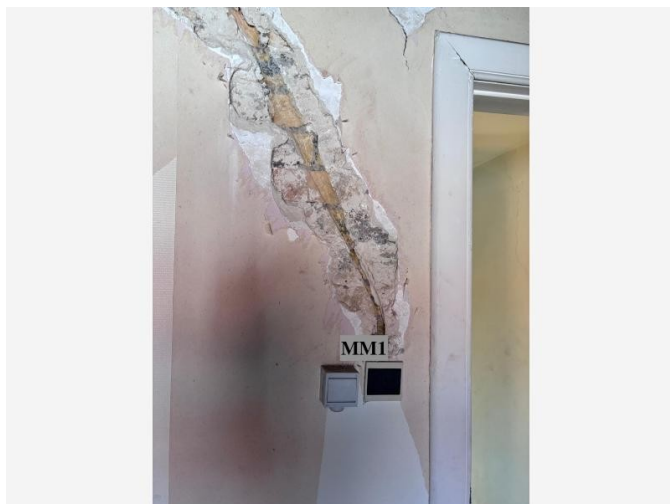
## Fiche 11: Pleisterwerk wanden

Geen asbest
