# Asbestinventarisatattest

Lindensestraat 69, 3010 Leuven

Attestnummer : 20260128-000392.000

Uitgegeven op : 28.01.2026

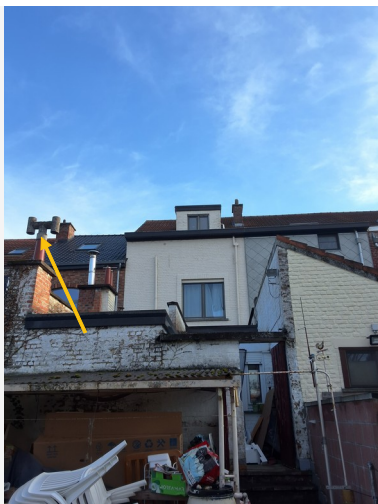
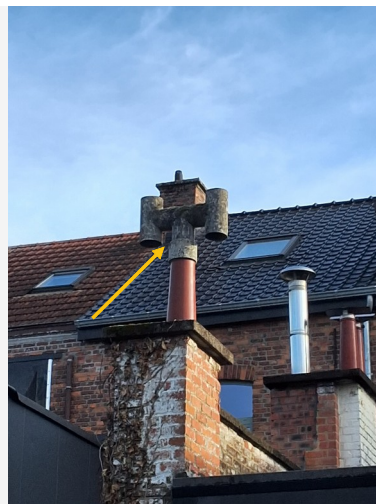
Overzichtsfoto

Detailfoto

Het asbestmateriaal valt onder de mijlpaal van 2034.

| Eindbeoordeling materiaalrisico | Verhoogd materiaalrisico en/of verhoogde kans op vezelvrijgave |

| Asbestsoort (vezeltype) | Crocidoliet aanwezig |
| Toestand van het materiaal | Matig beschadigd, matig verweerd |

| Asbestmateriaal | Schouwhoed, ventilatiekap (anti-windval) |

- Zorg voor een veilig beheer. Vermijd het beschadigen van het asbestmateriaal. Controleer de toestand jaarlijks op wijzigingen.
- Voer bijkomende staalname(s) uit.

- Eenvoudige handelingen: mag via doe-het-zelf of door werknemer(s) met opleidingsattest eenvoudige handelingen  
Deze toepassing kan door een aannemer die over een opleidingsattest eenvoudige handelingen beschikt of door een particulier (doe-het-zelf), verwijderd worden indien er geen verhoogd risico op vrijgave van asbestvezels (max. concentratie 0,01 vezels/cm<sup>3</sup> - CODEX Art. VI.3-54) ontstaat en de toepassing voorafgaand wordt gefixeerd/bevochtigd; de individuele elementen zonder machinale werktuigen (boormachine, slijpschijf, hogedrukreiniger,...) en zonder breken of gooien een voor een losgemaakt worden; en ten slotte dubbel en luchtdicht verpakt weggevoerd worden naar een erkend afvalpunt (recyclagepark).

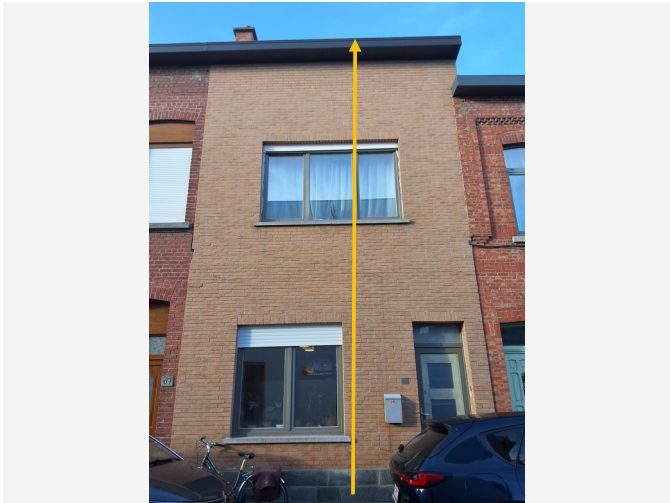
Situeringsfoto

**Reden:** Het te onderzoeken materiaal situeert zich hoger dan 3,50 m te rekenen vanaf een veilige ondergrond

**Uitleg van de asbestdeskundige:** In het kader van een asbestattest voor overdracht (verkoop, schenking), hoeven toepassingen die zich hoger dan 3,5m vanaf een veilige ondergrond situeren, niet onderzocht te worden.

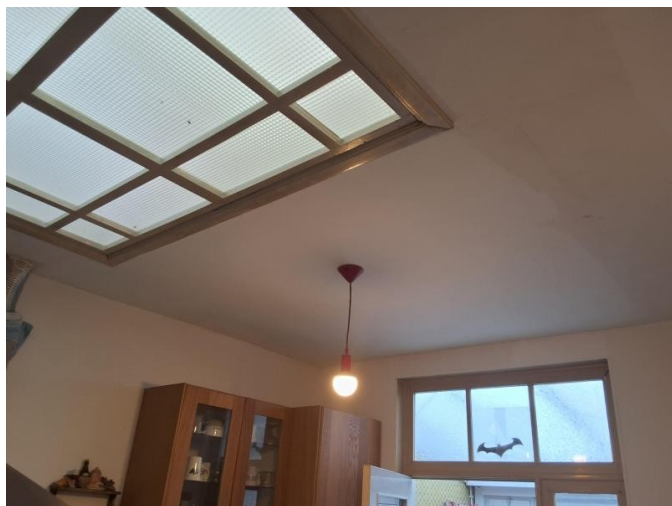
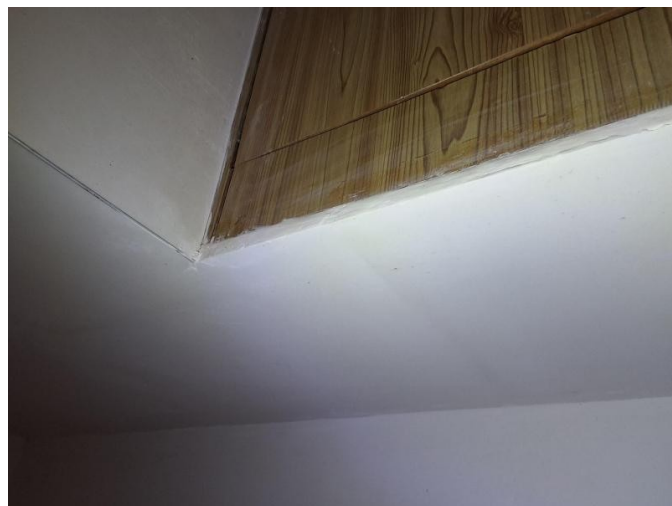
De plafonds werden afgewerkt met niet-asbestverdachte voorzetpanelen die inspectie van de bedekte structuur (opbouw, pleisterwerk) verhinderen.

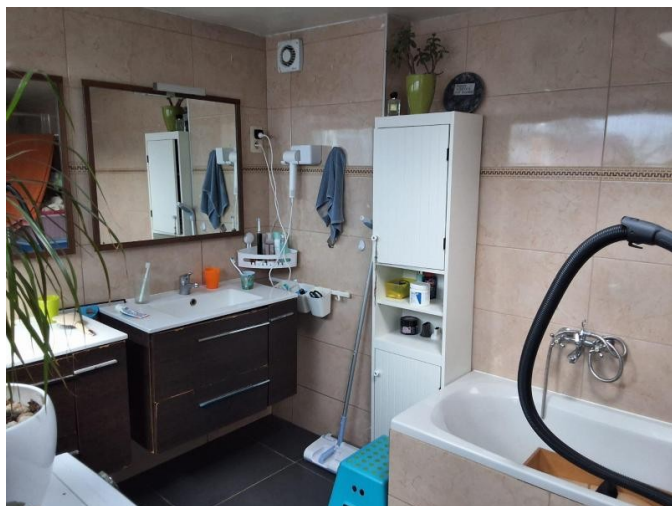
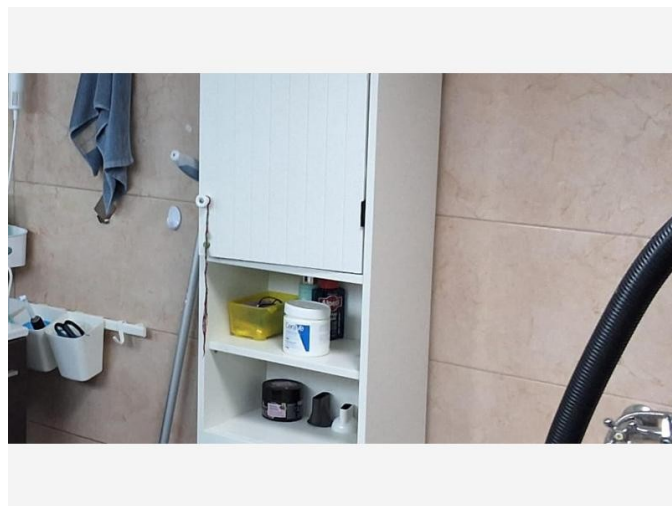
Binnenwanden en/of plafonds afgewerkt met een intacte laag faiencetegels zonder zichtbare beschadigingen. Inspectie van de onderliggende lijmlaag is niet mogelijk zonder uitbreiding naar een destructief onderzoek.

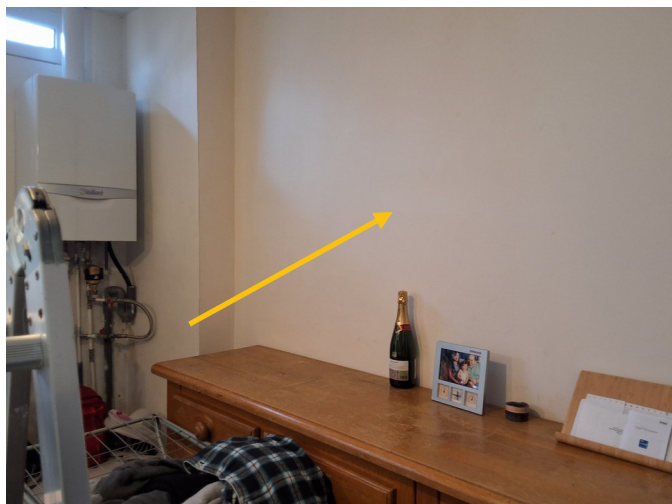
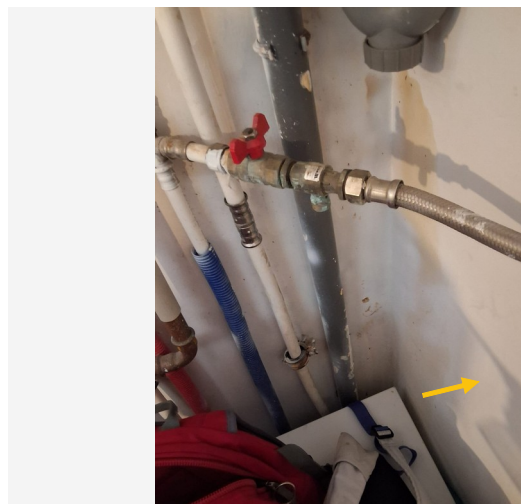
De plafonds en muren werden afgewerkt met niet-asbestverdachte voorzetpanelen die inspectie van de bedekte structuur (opbouw, pleisterwerk) verhinderen.

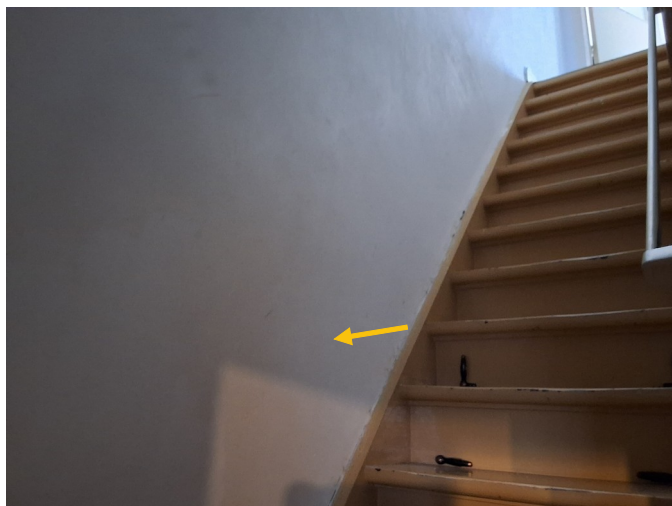
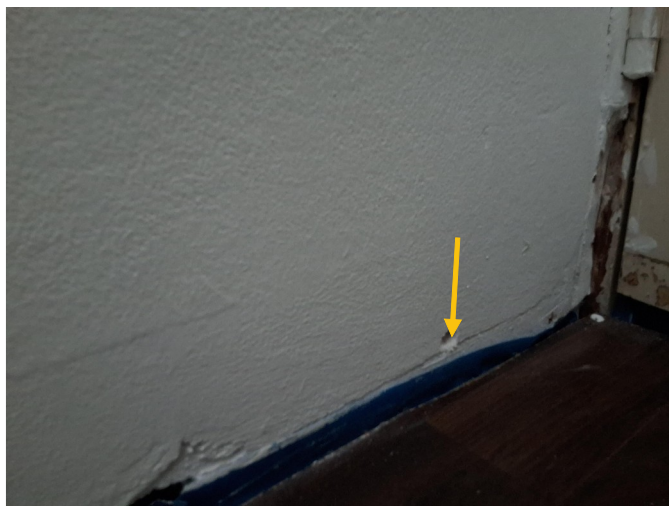
## Fiche 6: Pleisterwerk wanden

Geen asbest

| # | Type | Referentie | Resultaat |
|---|---|---|---|
| 6.1 | Mengmonster | MM01 | Geen asbest |

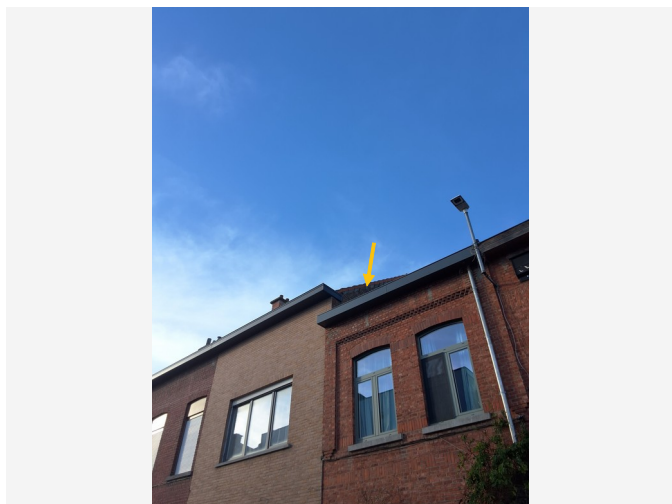
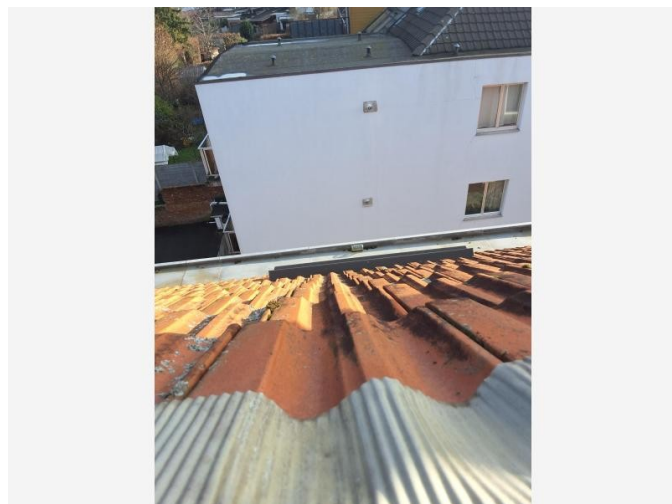
### Fiche 7: Dakbedekking bestaande uit pannen (niet verdacht)

| Beschrijving | Notitie | Terug te vinden op plannen |
|---|---|---|
| Fiche 7: Dakbedekking bestaande uit pannen (niet verdacht) | De dakbedekking is niet-asbestverdacht. | - |

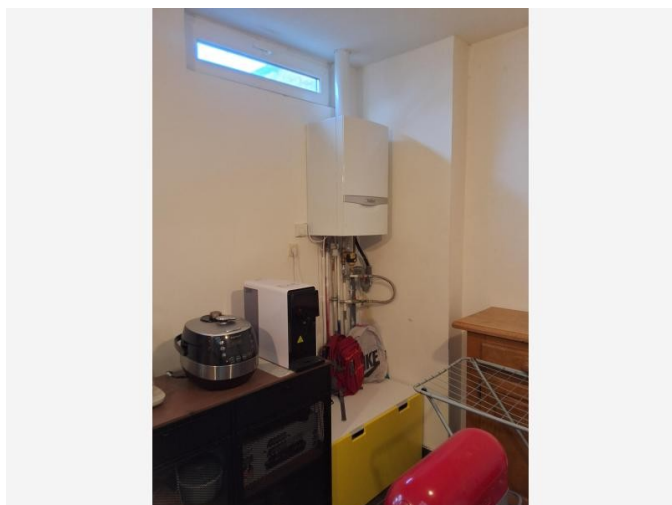
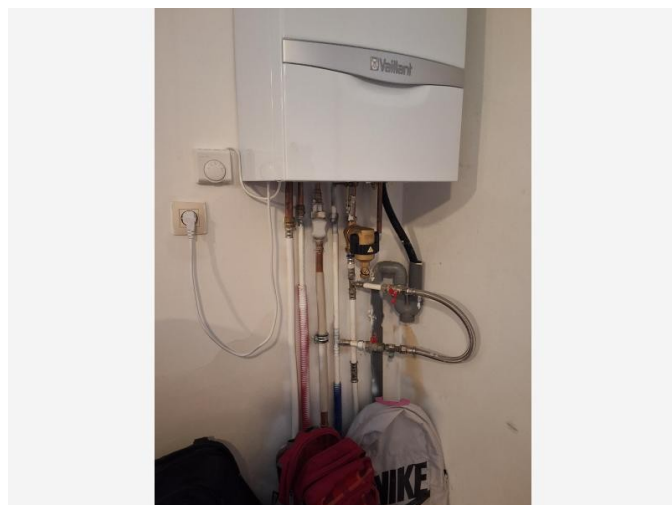
### Fiche 8: CV-ketel (niet verdacht)

| Beschrijving | Notitie | Terug te vinden op plannen |
|---|---|---|
| Fiche 8: CV-ketel (niet verdacht) | De CV-ketel (dichtingen, isolerend materiaal) is niet asbestverdacht. | - |
