# Asbestinventarisatattest

Wilselsesteenweg 259/11, 3010 Leuven

Attestnummer : 20260129-000204.000

Uitgegeven op : 29.01.2026

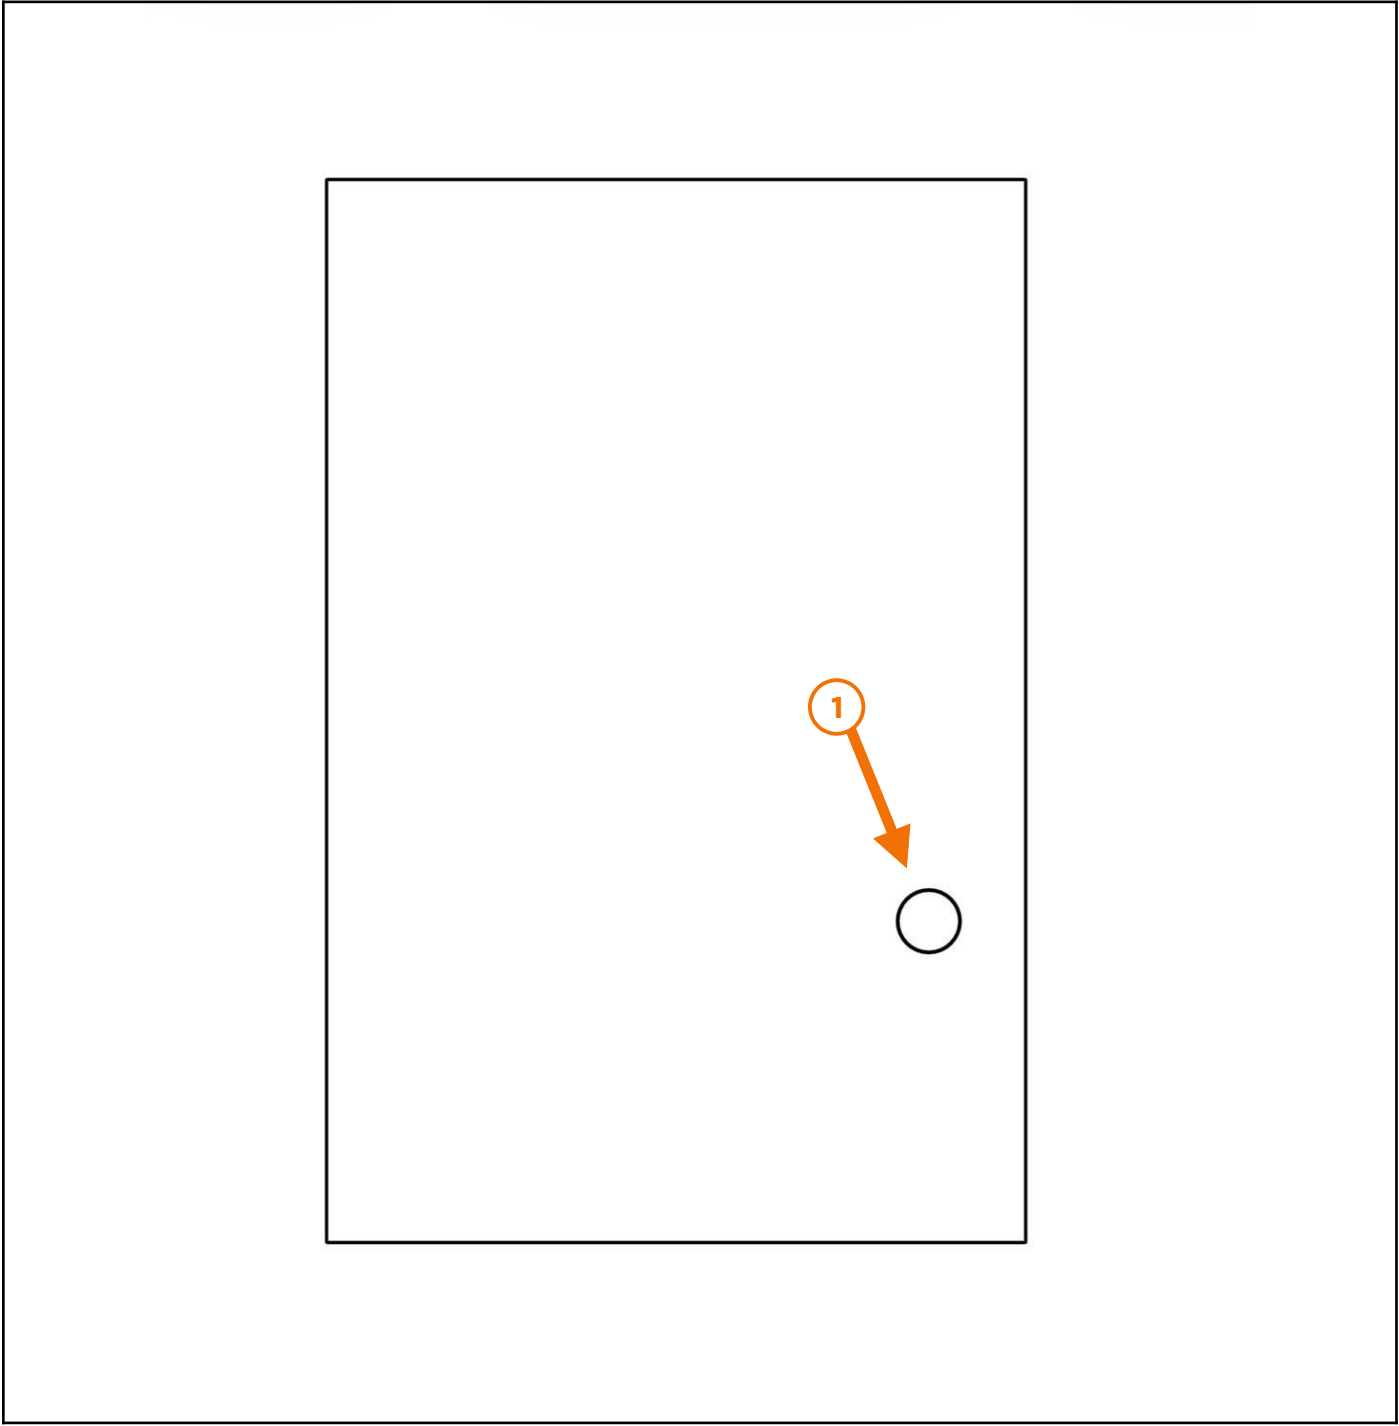
# Plan 1.4: Autostaanplaats

| Beschrijving | Type | Actie |
|---|---|---|
| 1. Verloren bekisting | Asbestmateriaal | Maatregelen nemen |

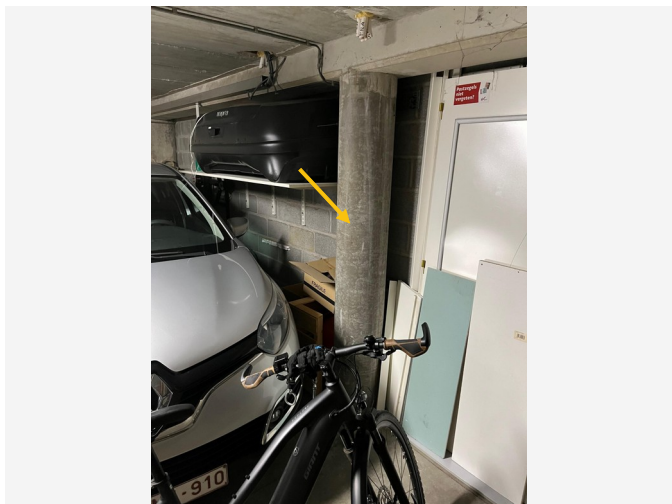
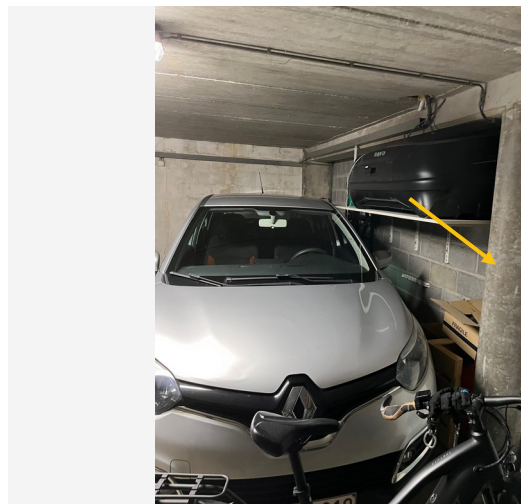
Het asbestmateriaal valt onder de mijlpaal van 2040.

| Eindbeoordeling materiaalrisico | Verhoogd materiaalrisico en/of verhoogde kans op vezelvrijgave |

| Asbestsoort (vezeltype) | Crocidoliet aanwezig |
| Toestand van het materiaal | Licht beschadigd, licht verweerd. Intact calciumsilicaatmateriaal of categorie III 'gebondenheid' |

| Beschrijving | Verloren bekisting |
| Eenvoudig bereikbaar | Nee <ul style="list-style-type: none"><li>• Verwijdering tast de bouwkundige integriteit aan.</li></ul> |

- Zorg voor een veilig beheer. Vermijd het beschadigen van het asbestmateriaal. Controleer de toestand jaarlijks op wijzigingen.
- Voer bijkomende staalname(s) uit.

- Hermetische zone (erkend asbestverwijderaar)  
indien het materiaal niet verwijderd kan worden zonder te breken of beschadigen en er een grote kans bestaat op vezelvrijgave, dan raden wij aan deze toepassing te verwijderen via Hermetische zone.

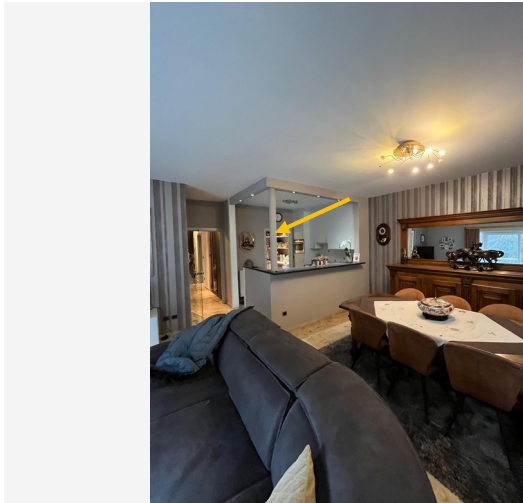
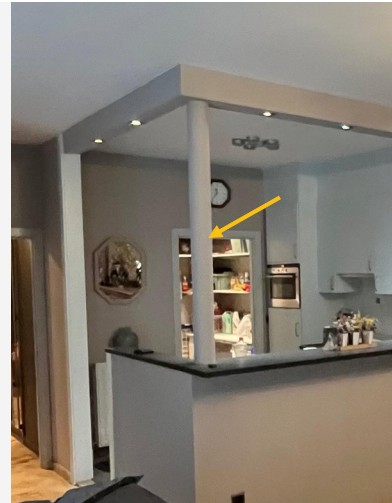
Pilaar is van metaal

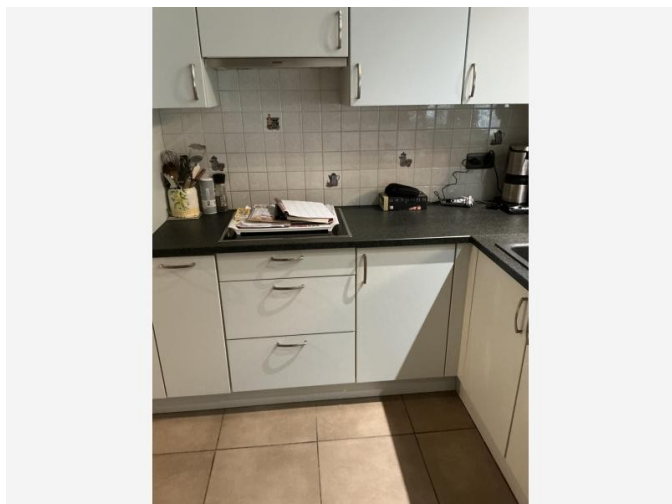
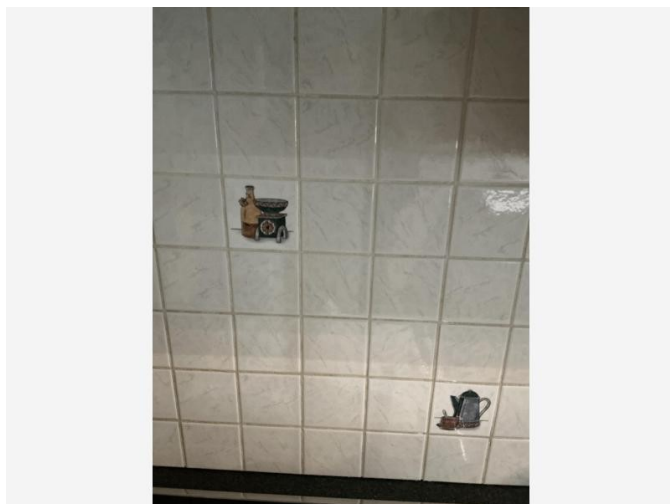
Op moment van de inspectie kon niet worden nagegaan of de tegellijm achter de muurtegels/plinten asbestverdacht is. Bij renovatie of verwijdering van de tegels dient het materiaal te worden geanalyseerd voor de werken van start gaan.

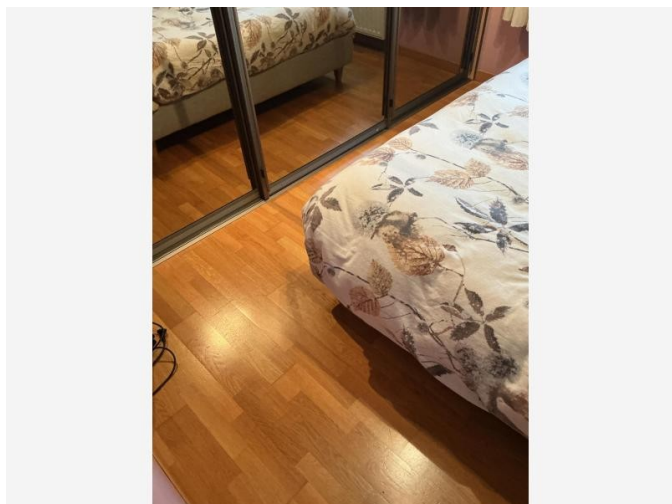
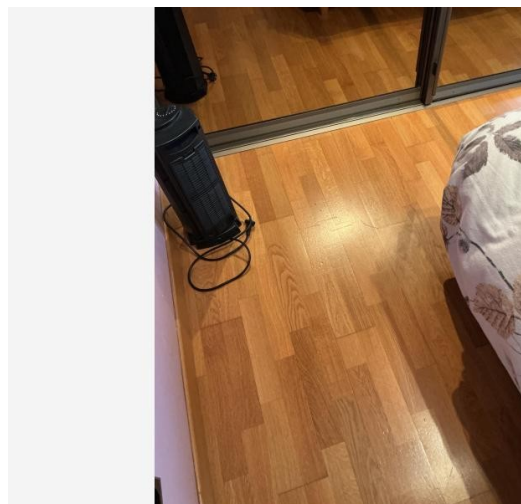
De aanwezige vloerbekleding is niet asbestverdacht. De onderliggende laag was echter niet inspecteerbaar zonder destructie tijdens de inspectie. Mogelijk is de onderliggende laag asbestverdacht.

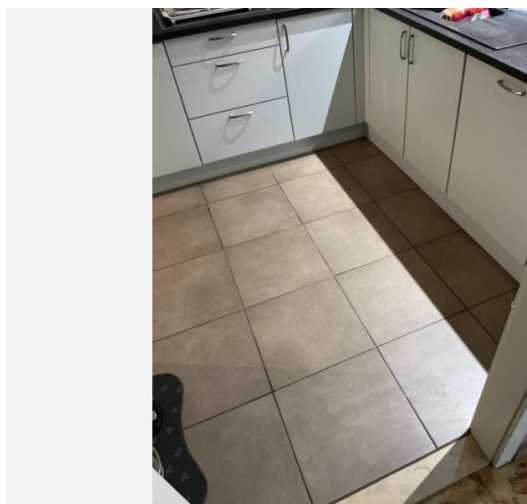
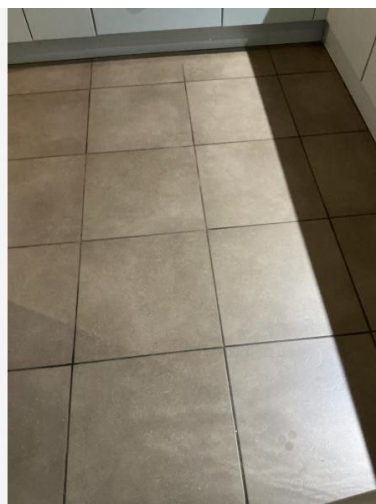
## Fiche 6: Tegellijm onder vloertegels en achter plinttegels

Op moment van de inspectie kon niet worden nagegaan of de tegellijm onder de vloertegels of achter de plinttegels asbestverdacht is. Bij renovatie of verwijdering van de tegels dient het materiaal te worden geanalyseerd voor de werken van start gaan.

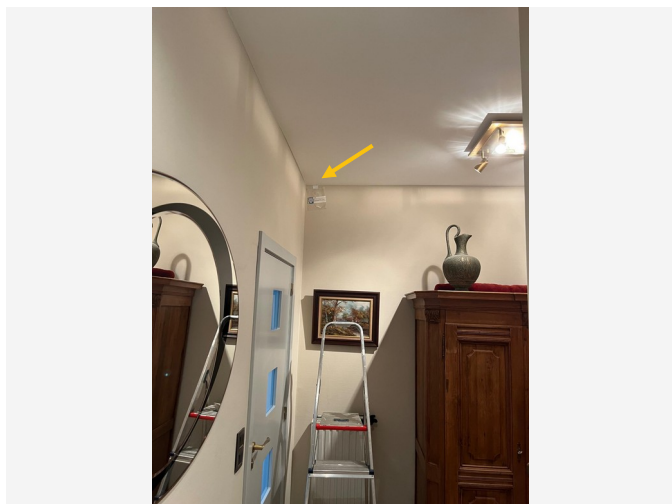
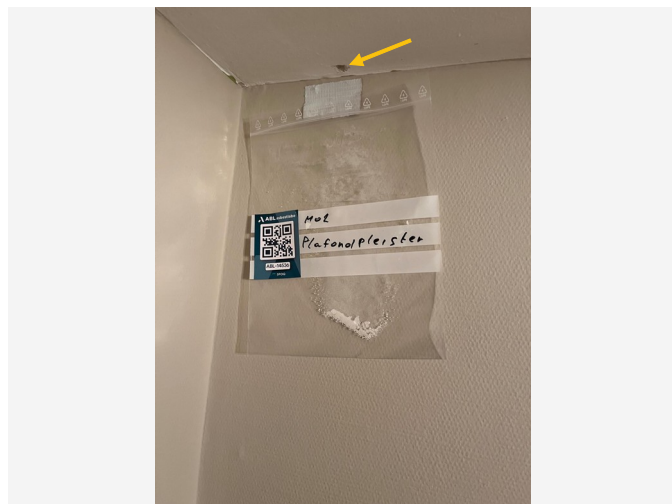
## Fiche 7: Pleisterwerk plafonds

Geen asbest

| # | Type | Referentie | Resultaat |
|---|---|---|---|
| 7.1 | Mengmonster | M02 | Geen asbest |

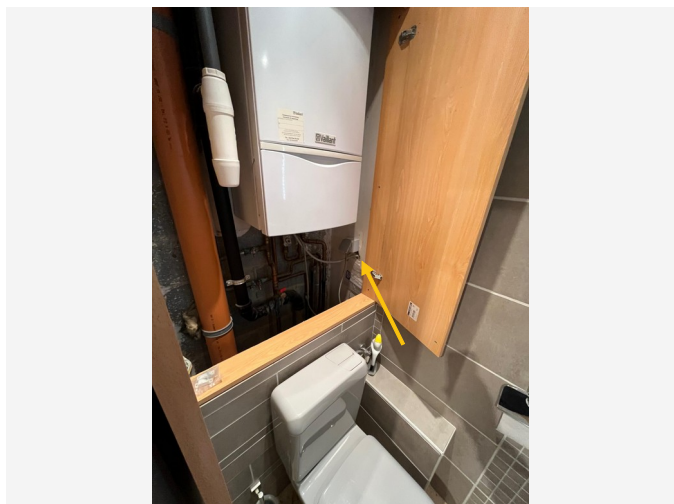
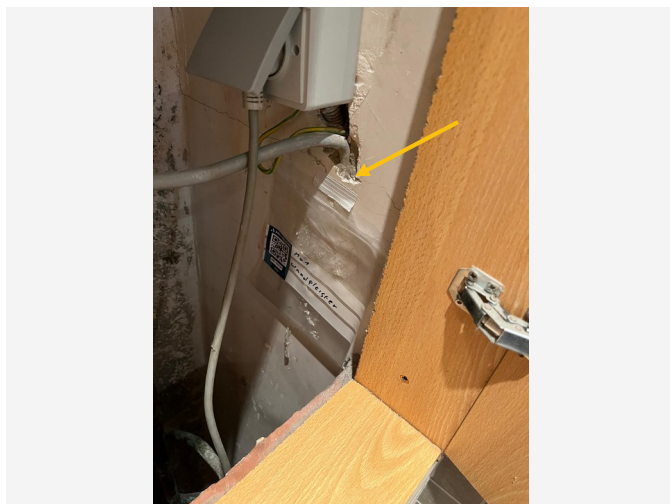
## Fiche 8: Pleisterwerk wanden

Geen asbest

| # | Type | Referentie | Resultaat |
|---|---|---|---|
| 8.1 | Mengmonster | M01 | Geen asbest |

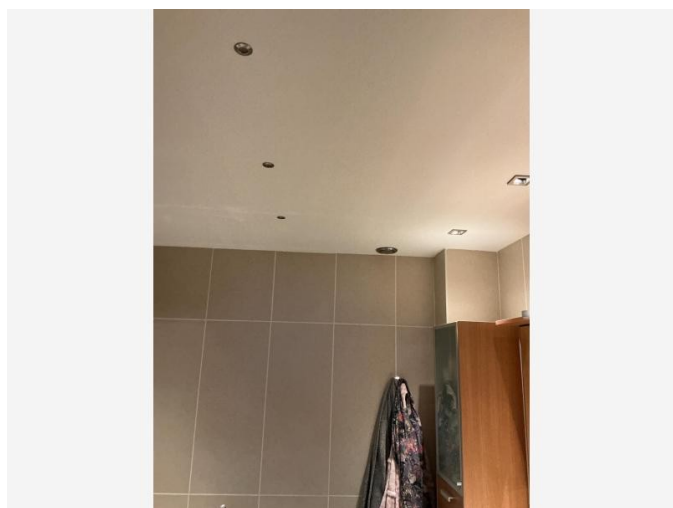
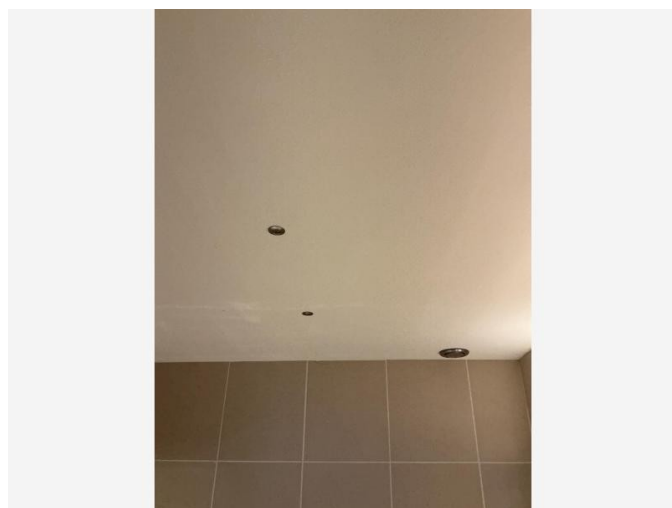
### Fiche 9: Plafondafwerking in gipskarton/hout/pvc

| Beschrijving | Notitie | Terug te vinden op plannen |
|---|---|---|
| Fiche 9: Plafondafwerking in gipskarton/hout/pvc | Het plafond bestaat uit niet-asbestverdachte gipskartonplaten/hout-/pvc platen . Zonder destructie is het niet mogelijk om na te gaan of er asbestverdachte materialen aanwezig zijn achter de gipskartonplaten/hout-/pvc platen. | Plan 1.2: Appartement |

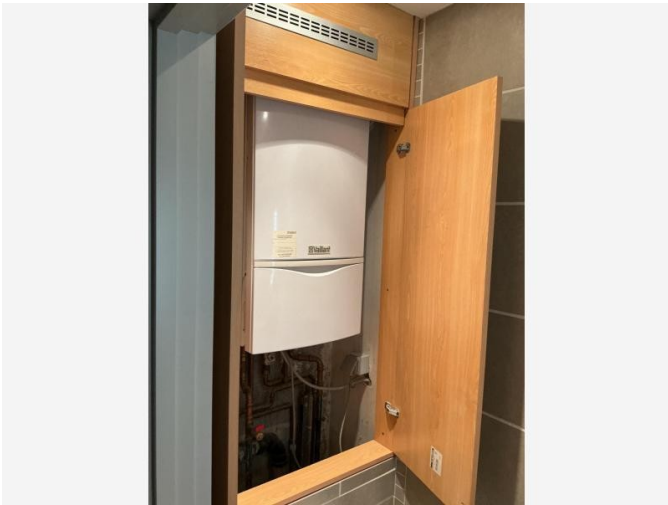
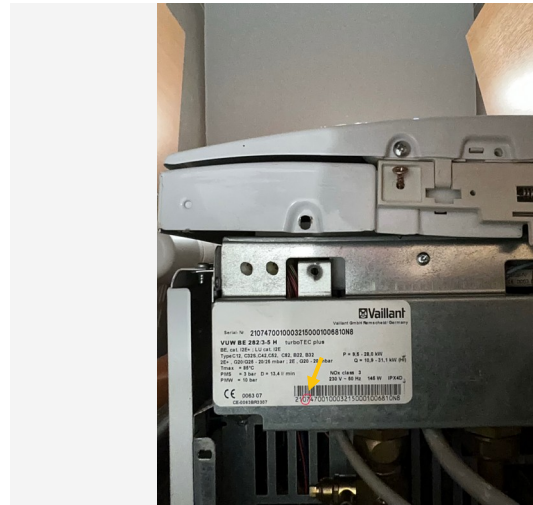
## Fiche 10: Materialen aan de stookketel(dichtingen, isol mat,...) niet verdacht

| Beschrijving | Notitie | Terug te vinden op plannen |
|---|---|---|
| Fiche 10: Materialen aan de stookketel(dichtingen, isol mat,...) niet verdacht | De materialen aan de stookketel (dichtingen, isolerend materiaal,...) zijn niet asbest verdacht. | - |

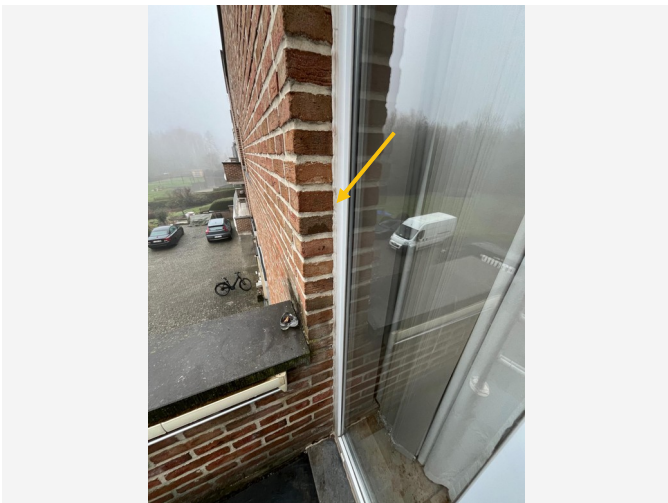
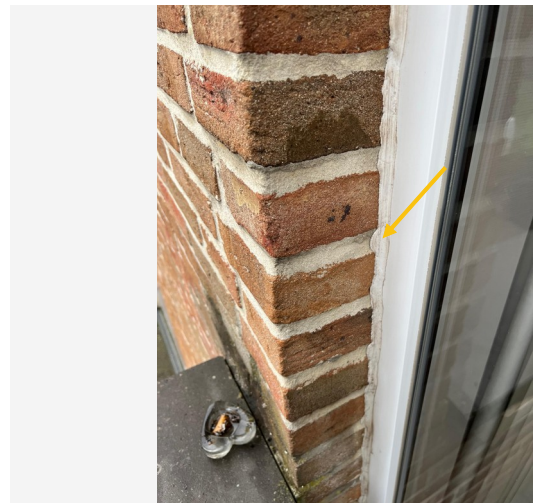
## Fiche 11: Afkitting ramen

| Beschrijving | Notitie | Terug te vinden op plannen |
|---|---|---|
| Fiche 11: Afkitting ramen | De afkitting van de ramen bestaat uit siliconen. Dit is niet asbestverdacht. | Plan 1.1: Appartement |

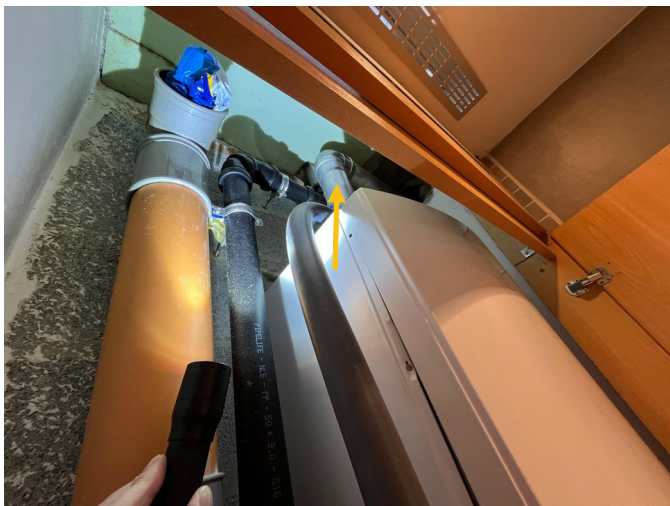
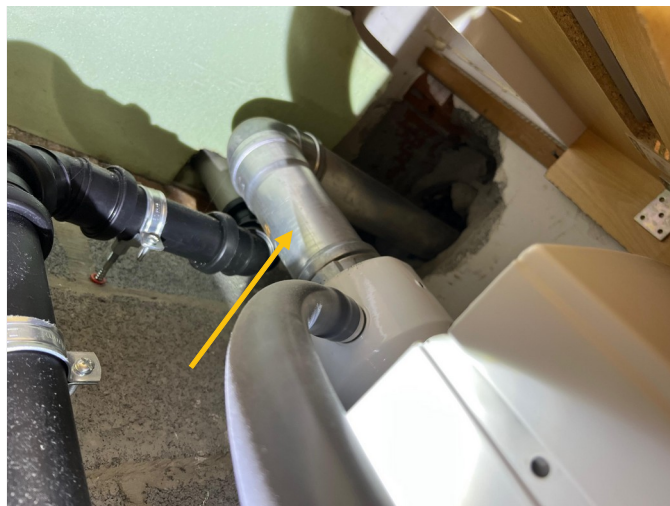
## Fiche 12: Rookgaskanalen - niet verdacht

| Beschrijving | Notitie | Terug te vinden op plannen |
|---|---|---|
| Fiche 12: Rookgaskanalen - niet verdacht | De materialen van rookgaskanalen zijn niet asbest verdacht. | - |

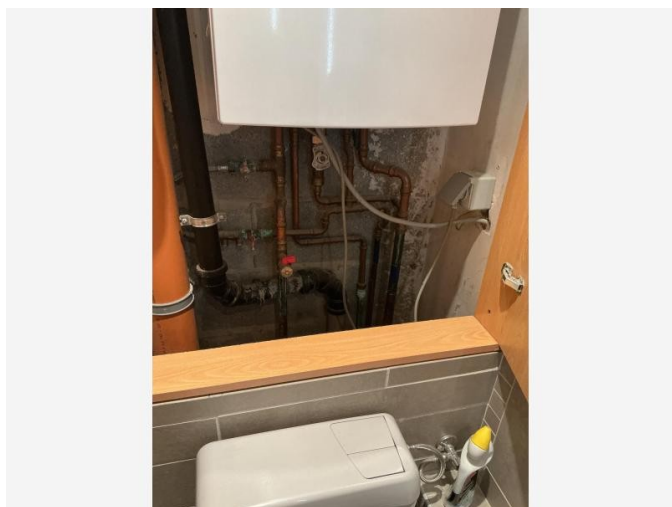
### Fiche 16: Leidingisolatie - niet aanwezig

| Beschrijving | Notitie | Terug te vinden op plannen |
|---|---|---|
| Fiche 16: Leidingisolatie - niet aanwezig | Geen leidingisolatie aanwezig. | - |
