# Asbestinventarisatattest

Kroonprinsstraat 3, 9031 Gent

Attestnummer : 20260831-000233.000

**Asbestveilig** (maar niet asbestvrij)

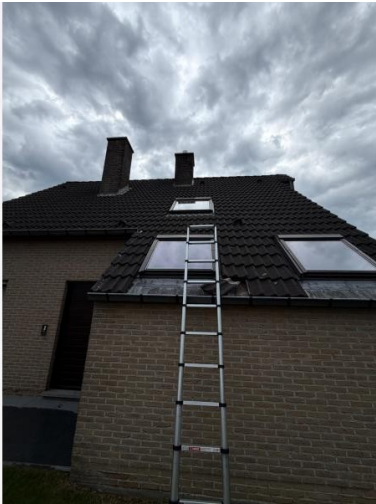
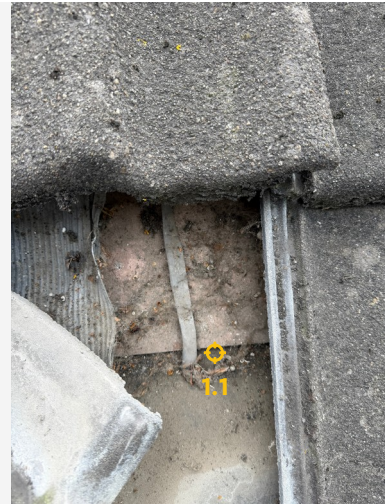
Het asbestmateriaal valt onder de mijlpaal van 2040.

| Eindbeoordeling materiaalrisico | Laag materiaalrisico en/of verlaagde kans op vezelvrijgave |

| Gebondenheid | Categorie 1: hechtgebonden in oorsprong |
| Asbestsoort (vezeltype) | Alleen chrysotiel aanwezig |
| Asbestconcentratie | Laag (< 50%) |
| Toestand van het materiaal | Licht beschadigd, licht verweerd. Intacte calciumsilicaatplaat of materiaal met categorie 3-gebondenheid |

| # | Type | Referentie | Resultaat |
|---|---|---|---|
| 1.1 | Puntmonster | menuiserite | Chrysotiel |

- Zorg voor een veilig beheer en verwijder dit asbestmateriaal wanneer het bij werken eenvoudig bereikbaar wordt. Controleer de toestand jaarlijks op wijzigingen.

- Eenvoudige handelingen: enkel door erkend asbestverwijderaar  
Indien het onderdak zou breken: schakel een erkend asbestverwijderaar in die de verwijderingsmethode zal bepalen.

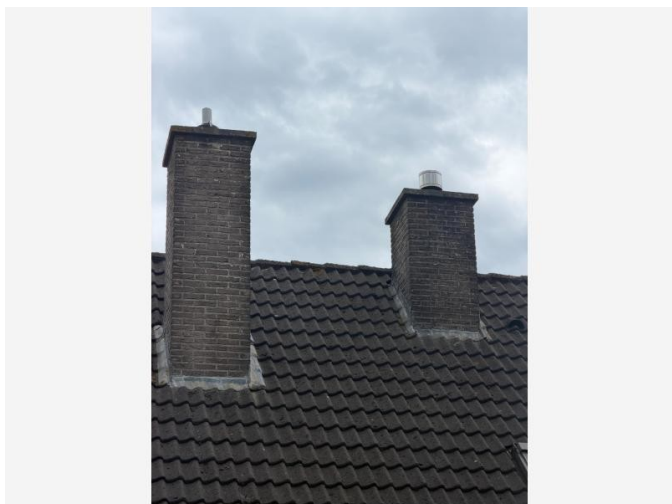
**Reden:** Het te onderzoeken materiaal situeert zich hoger dan 3,50 m te rekenen vanaf een veilige ondergrond

**Uitleg van de asbestdeskundige:** Langs het exterieur zijn geen asbestverdachte materialen waarneembaar: bakstenen.

Het interieur van de schouw kan niet gecontroleerd worden, hoger dan 3,5 m.

Bij renovatie of afbraak, waakzaam zijn voor de inwendige structuur en buizen binnen in de schouw, dit over de volledige lengte van de schouw.

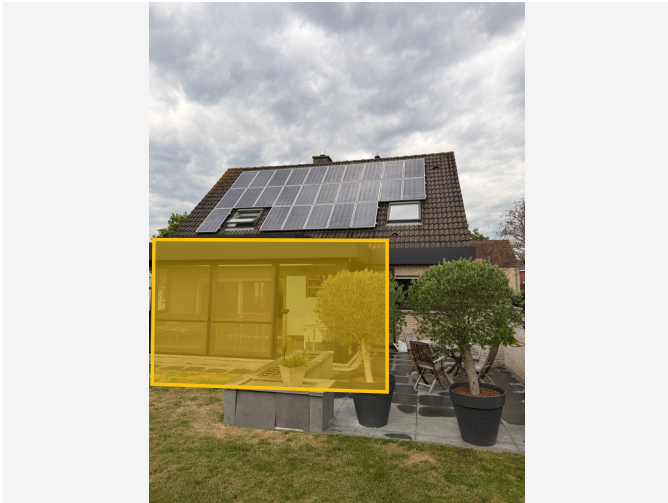
Bouwjaar: 2020

*Constructies gebouwd vanaf 2001 moeten niet onderzocht worden*

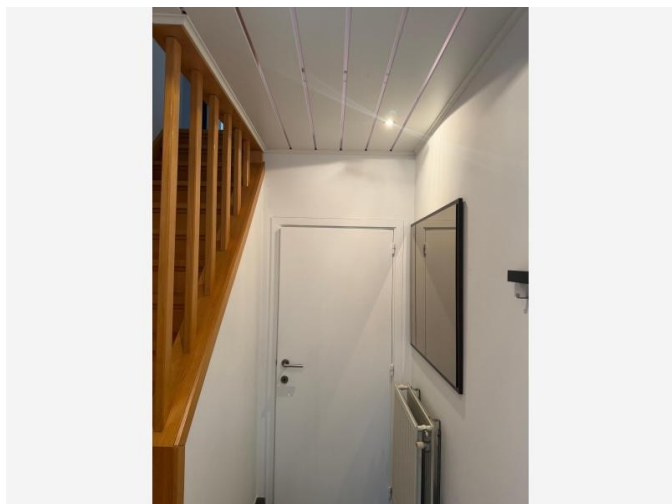
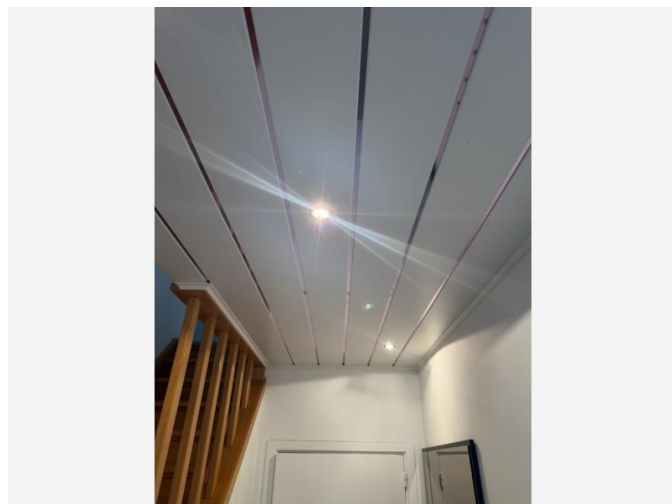
Er werden verlaagde plafonds aangebracht.

De verlaagde plafonds bestaan uit volgende materialen: gipsplaten, hout en kunststof.

De deskundige kan geen uitspraak doen over onderliggende materialen .

Op de dag van de inspectie was het materiaal van de verlaagde plafonds niet definieerbaar. (hout, gipskarton, kunststof...)

De adi is opzoek gegaan naar de smeerlaag van eventuele gipskarton platen. De smeerlagen waren niet waarneembaar.

Daarbij kan een aanvullend destructief onderzoek uitsluitel bieden .

Wees waakzaam bij afbraak.

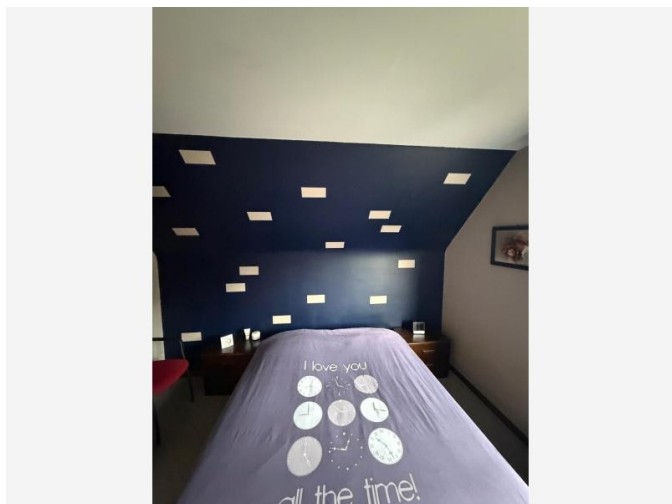
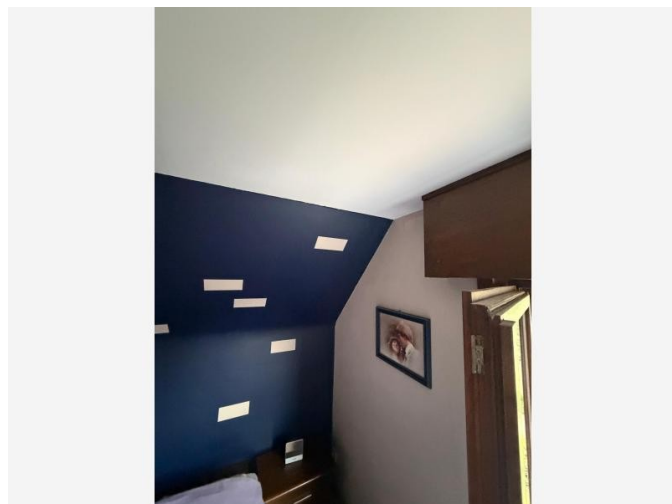
Er werden voorzetwanden (valse muren) aangebracht. Als deskundige kan ik geen uitspraak doen over eventuele asbestverdachte toepassingen die aanwezig zijn of verborgen zitten achter de voorzetwanden. Bij renovaties, sloop of verbouwingen is het aan te raden een destructieve asbestinventaris op te stellen voor deze ruimtes.

Op de dag van de inspectie was het materiaal van de voorzetwanden niet definieerbaar. (hout, gipskarton, kunststof...)

De adi is opzoek gegaan naar de smeerlaag van eventuele gipskarton platen. De smeerlagen waren niet waarneembaar.

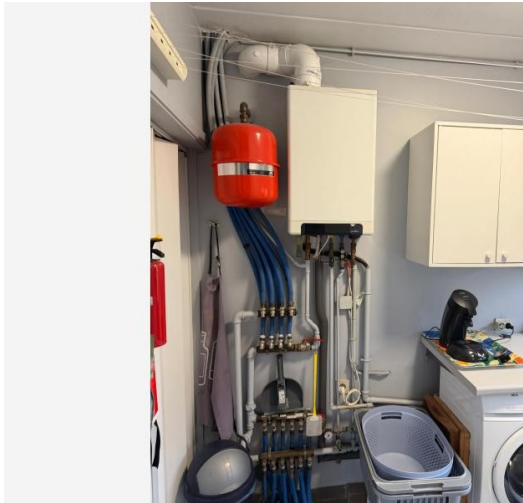
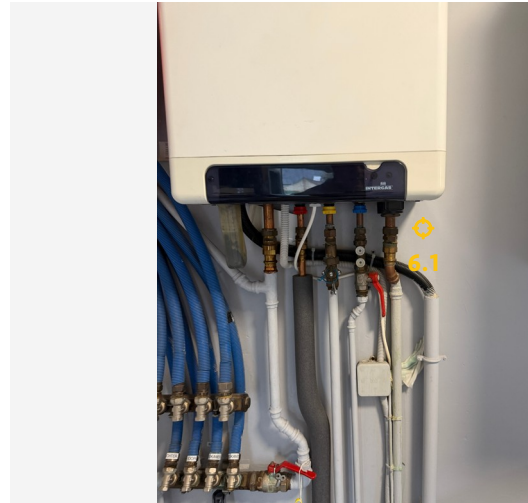
## Fiche 6: Pleisterwerk wand met staalname

Geen asbest

| # | Type | Referentie | Resultaat |
|---|---|---|---|
| 6.1 | Mengmonster | pleisterwerk wand | Geen asbest |

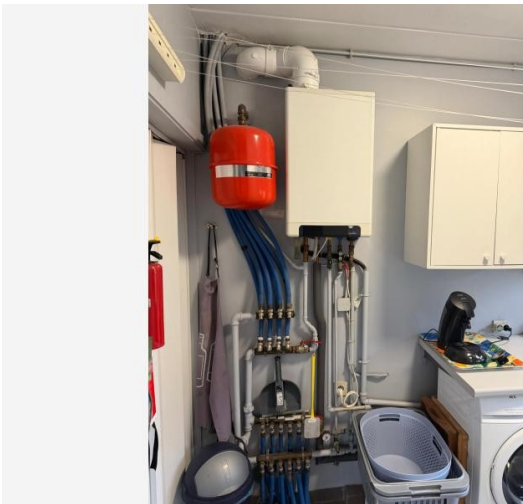
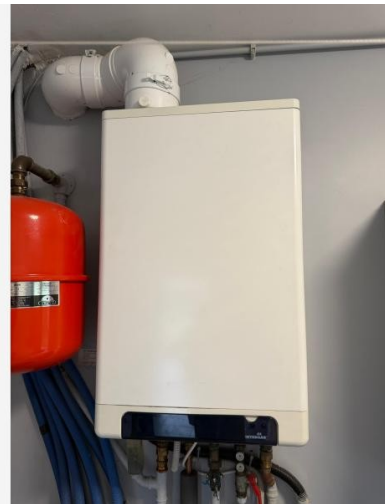
## Fiche 9: Onderdelen aan de stookketel

| Beschrijving | Notitie | Terug te vinden op plannen |
|---|---|---|
| Fiche 9: Onderdelen aan de stookketel | De materialen aan de stookketel werden gecontroleerd: dichtingen, isolerend materiaal....<br><br>Er werden geen asbestverdachte materialen waargenomen langs het exterieur.<br><br>Wees waakzaam bij afbraak, voor inwendige materialen. | Plan 1.2: niveau 0 |
