Asbestinventarisatetest

de Groesbeecklaan 16, 1820 Steenokkerzeel

Attestnummer : 20260612-000407.000

Uitgegeven op : 12.06.2026

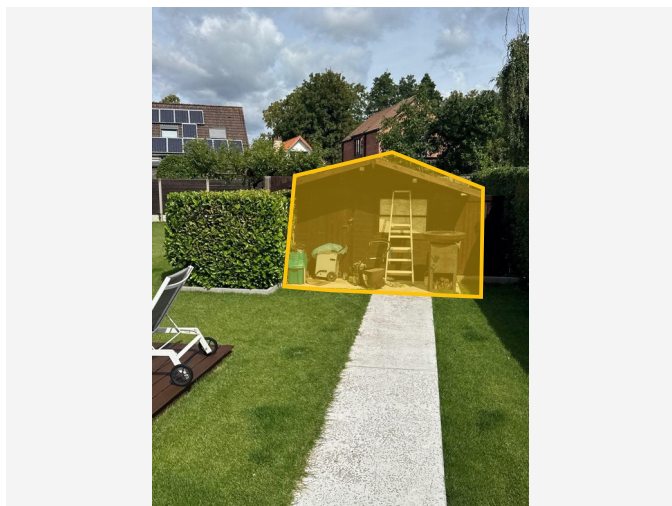
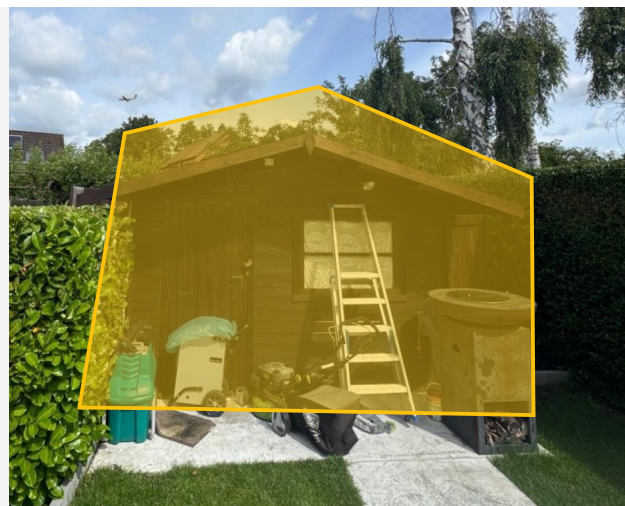
| Fiche 1: Tuinhuis niet asbestverdacht..... | 14 |

Informatie over een niet-asbestverdacht materiaal

| Basis voor advies | De asbestdeskundige beoordeelt het materiaal als niet-asbestverdacht. |

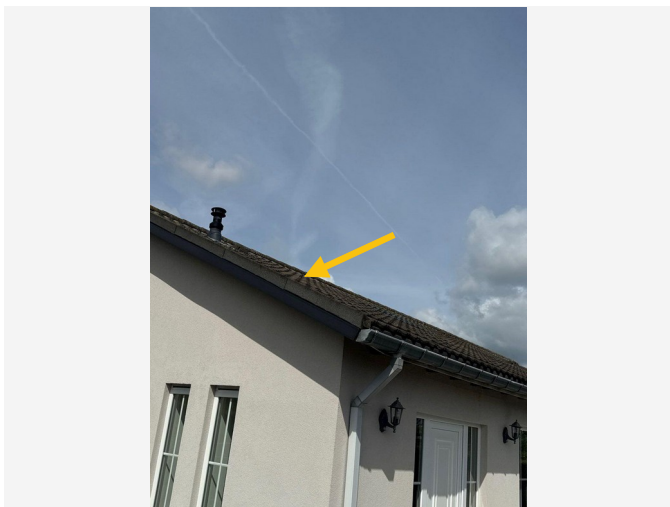
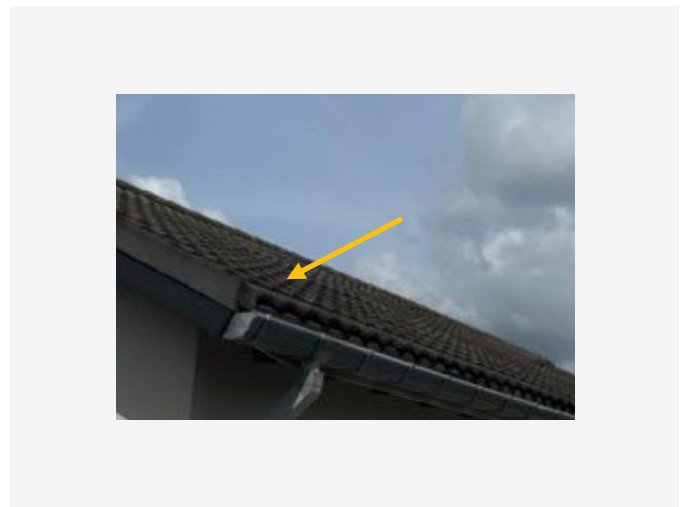
| Beschrijving | Notitie | Terug te vinden op plannen |
|--|---|---|
| Fiche 2: Dakbedekking bestaande uit pannen (niet verdacht) | De dakbedekking is niet-asbestverdacht. | - |

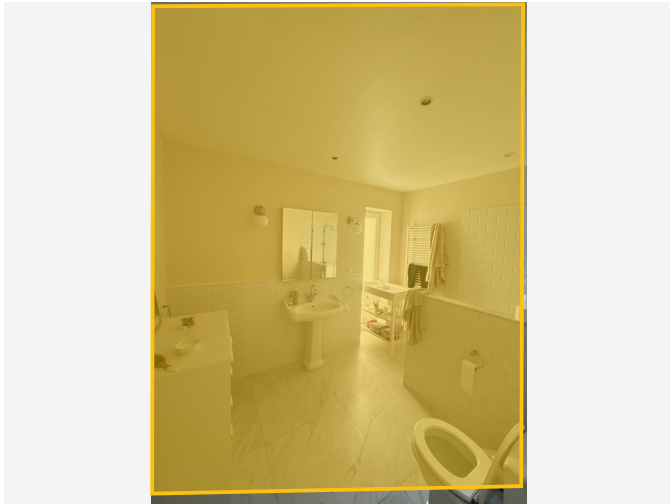
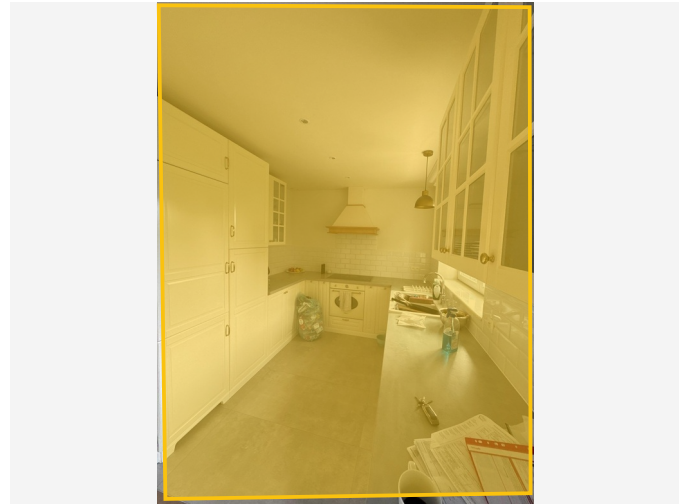
| Beschrijving | Notitie | Terug te vinden op plannen |
|--|---|---|
| Fiche 3: Plafonds en muren bestaande uit voorzetpanelen | - | Plan 1.4: vloerplan |

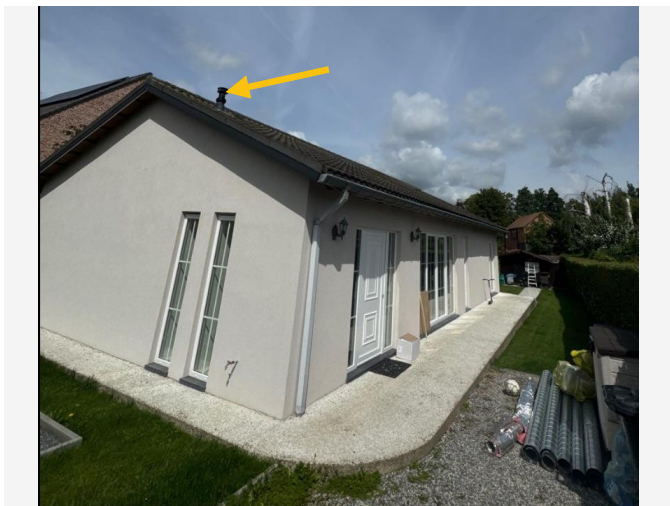
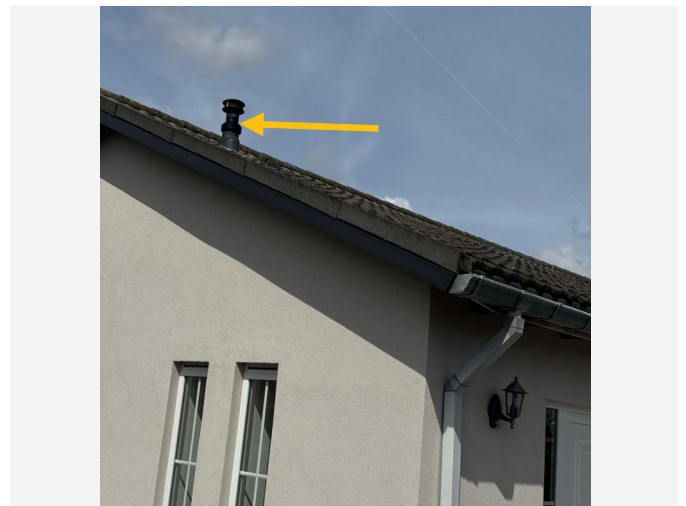
| Beschrijving | Notitie | Terug te vinden op plannen |
|--|---|---|
| Fiche 4: Rookgaskanaal (niet verdacht) | Het rookgaskanaal is niet-asbestverdacht. | Plan 1.1: woning plan |

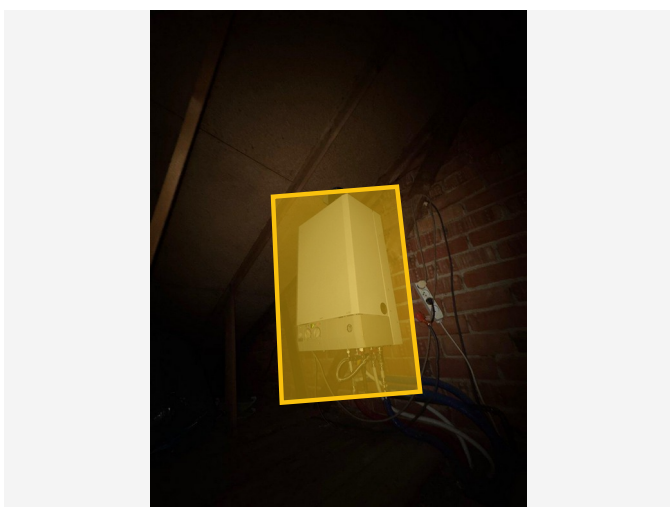
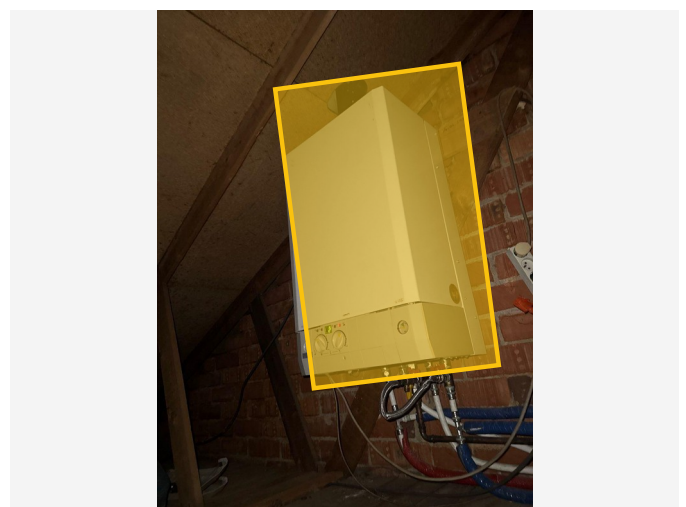
| Beschrijving | Notitie | Terug te vinden op plannen |
|--|---|---|
| Fiche 5: CV-ketel (niet verdacht) | De CV-ketel (dichtingen, isolerend materiaal) is niet asbestverdacht. | - |

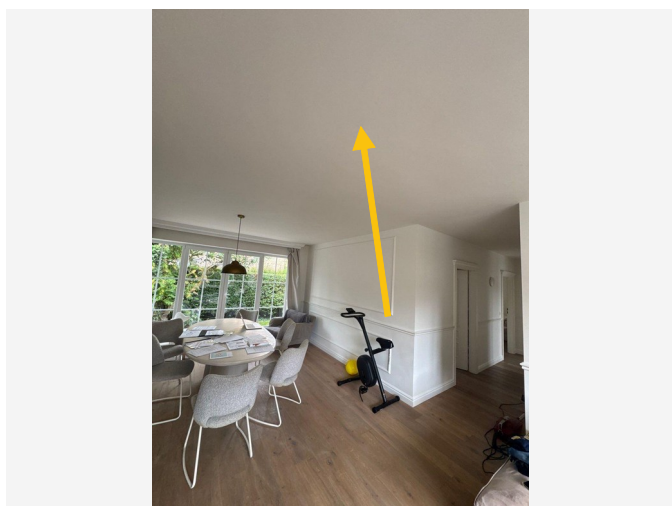
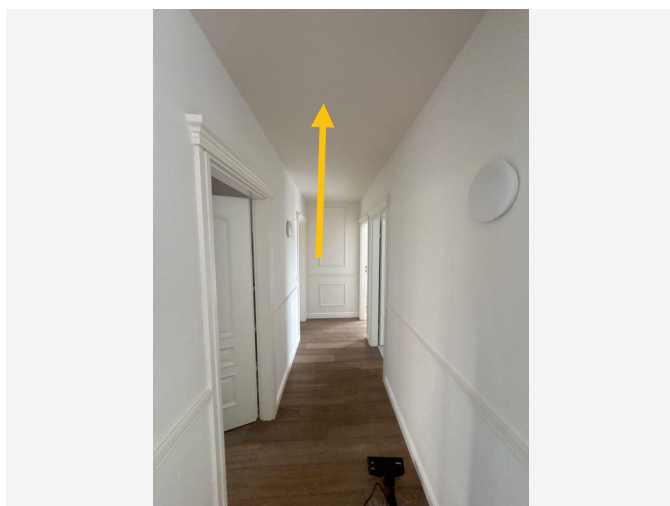
| Beschrijving | Notitie | Terug te vinden op plannen |
|---|---|---|
| Fiche 6: Geen pleisterwerk plafond aangetroffen. | Er werd visueel geen pleisterwerk aangetroffen in de plafonds. | Plan 1.2: vloerplan |

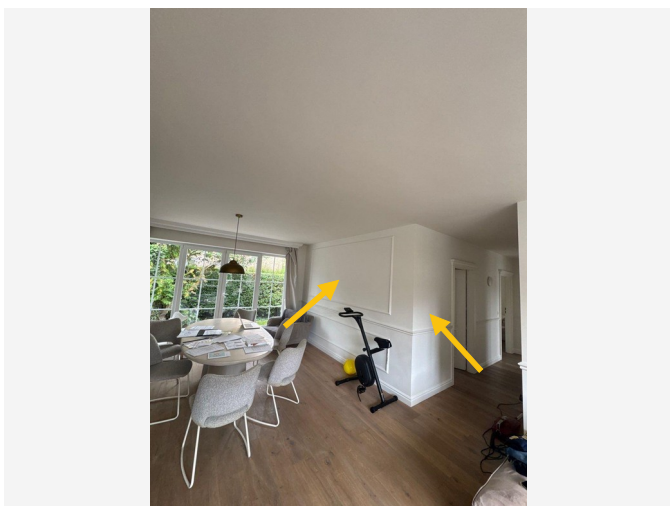
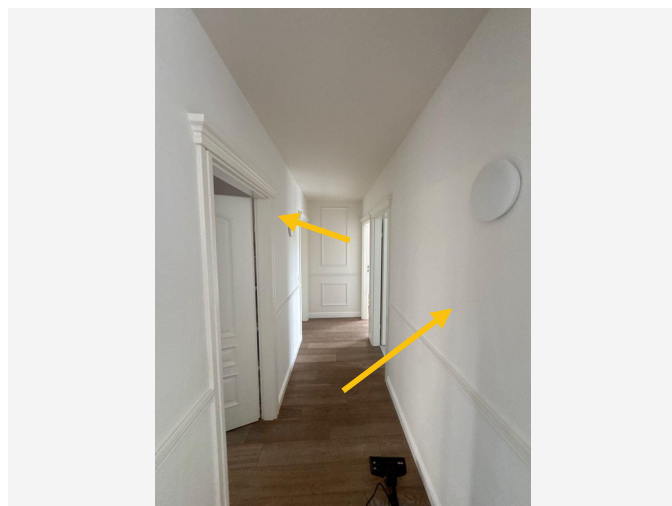
| Beschrijving | Notitie | Terug te vinden op plannen |
|---|---|---|
| Fiche 10: geen pleisterwerk aangetroffen in muren | Geen pleisterwerk muren, visueel waarneembaar aangetroffen. | Plan 1.3: vloerplan |
