# Asbestinventarisatetest

Warande 10, 9270 Laarne

Attestnummer : 20250723-000170.000

Uitgegeven op : 23.07.2025

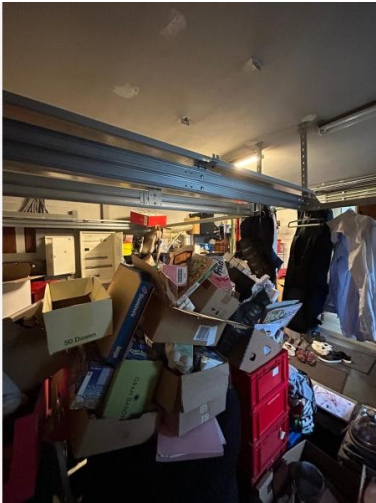
**Reden:** Materiaal in opslag

**Uitleg van de asbestdeskundige:** Vanwege de grote hoeveelheid materialen en goederen in deze ruimte(s) is het niet mogelijk om een correct onderzoek uit te voeren naar asbesthoudende of asbestverdachte materialen. De huurder is door omstandigheden niet in staat om de ruimte binnen een redelijke termijn te ontruimen. Een volledig onderzoek kan pas plaatsvinden wanneer alle aangeduide ruimtes volledig leeggehaald zijn.

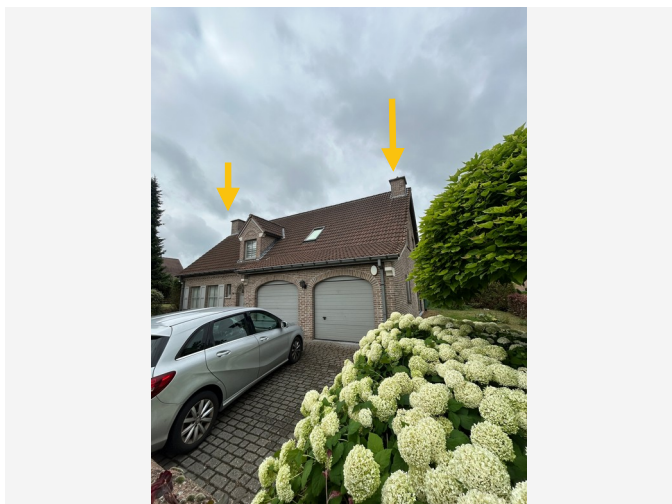
**Reden:** Het te onderzoeken materiaal situeert zich hoger dan 3,50 m te rekenen vanaf een veilige ondergrond

**Uitleg van de asbestdeskundige:** Langs het exterieur zijn geen asbestverdachte materialen waarneembaar: bakstenen.

Het interieur van de schouw kan niet gecontroleerd worden, hoger dan 3,5 m.

Bij renovatie of afbraak, waakzaam zijn voor de inwendige structuur en buizen binnen in de schouw, dit over de volledige lengte van de schouw.

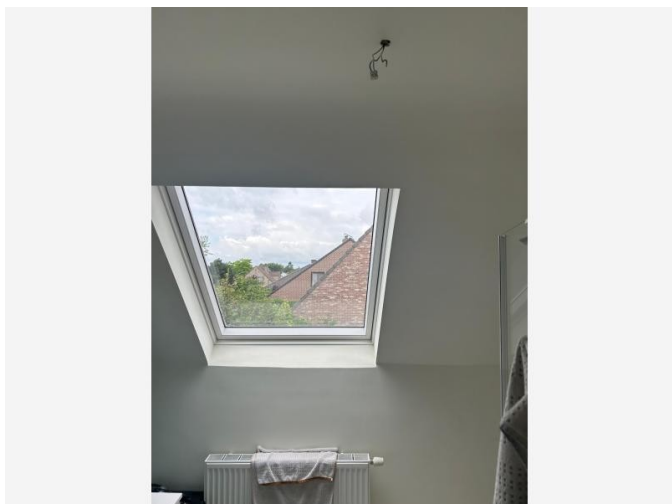
Er werden voorzetwanden (valse muren) aangebracht. Als deskundige kan ik geen uitspraak doen over eventuele asbestverdachte toepassingen die aanwezig zijn of verborgen zitten achter de voorzetwanden. Bij renovaties, sloop of verbouwingen is het aan te raden een destructieve asbestinventaris op te stellen voor deze ruimtes.

Op de dag van de inspectie was het materiaal van de voorzetwanden niet definieerbaar. (hout, gipskarton, kunststof...)

De adi is opzoek gegaan naar de smeerlaag van eventuele gipskarton platen. De smeerlagen waren niet waarneembaar.

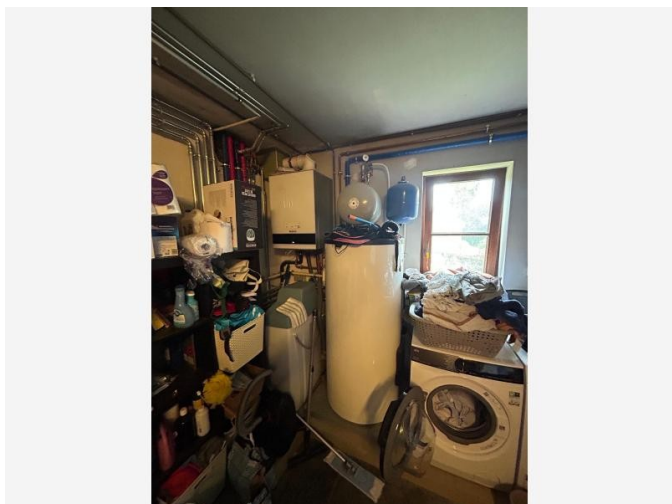
De materialen aan de stookketel werden gecontroleerd: dichtingen, isolerend materiaal....

Er werden geen asbestverdachte materialen waargenomen langs het exterieur.

Wees waakzaam bij afbraak, voor inwendige materialen.

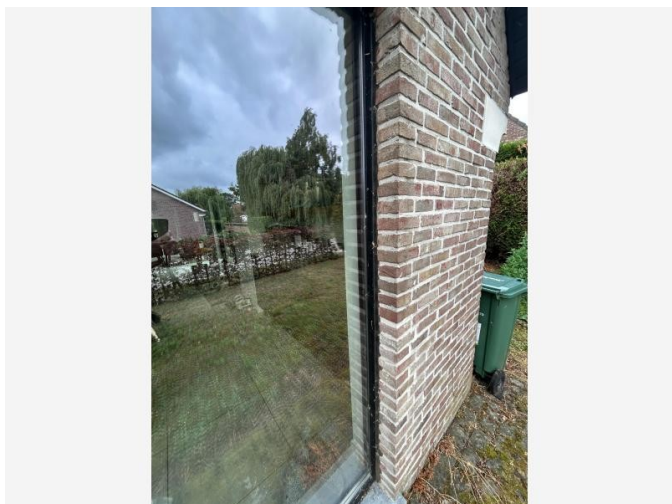
Kit aanwezig tussen glas en profiel en tussen profiel en wand opening.

Kit op basis van silicone.

Geen asbest waarneembaar aan alle ramen en deuren.

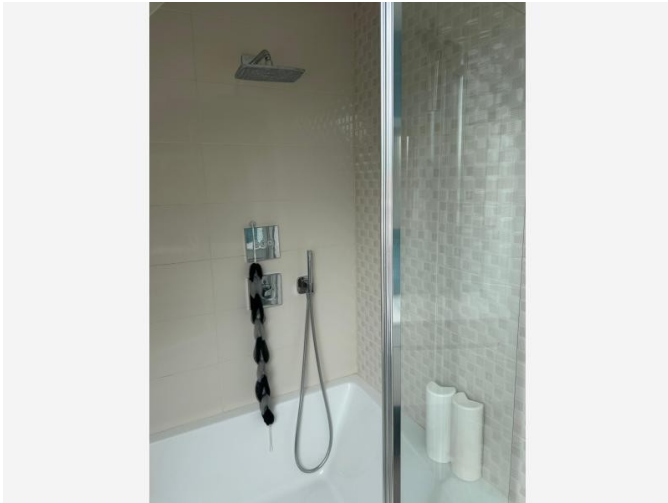
Er werden gelijmde tegels aangebracht aan de muren.

De materialen zijn in goede staat en niet verweerd.

De materialen zijn niet bemonsterbaar volgens het inspectieprotocol van het niet destructief onderzoek.

De lijm is niet bereikbaar voor monsternamen omdat de materialen intact zijn (lijm afgedekt).

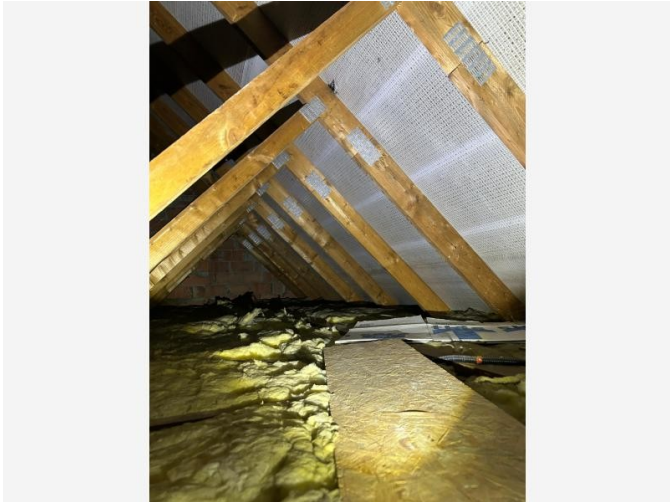
## Fiche 8: Onderdak van de woning is uit doek of kunststof

Tijdens het onderzoek en de controle van het onderdak hebben we vastgesteld dat het uit een niet-asbestverdacht doek/zeil bestaat.

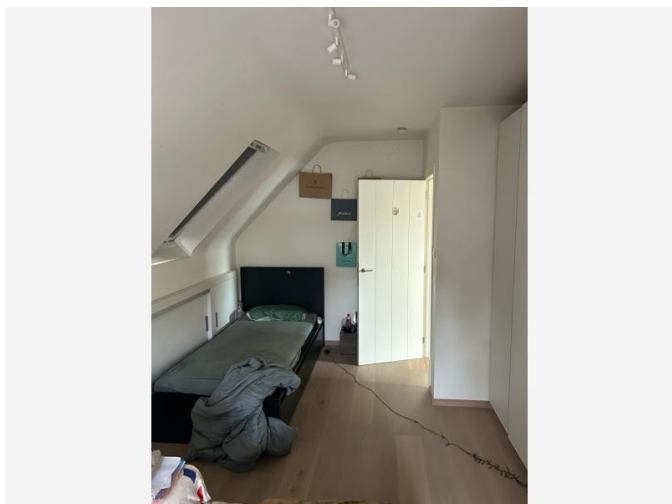
Er werden verlaagde plafonds aangebracht.

De verlaagde plafonds bestaan uit volgende materialen: gipsplaten, hout en kunststof.

De deskundige kan geen uitspraak doen over onderliggende materialen .

Op de dag van de inspectie was het materiaal van de verlaagde plafonds niet definieerbaar. (hout, gipskarton, kunststof...)

De adi is opzoek gegaan naar de smeerlaag van eventuele gipskarton platen. De smeerlagen waren niet waarneembaar.

Daarbij kan een aanvullend destructief onderzoek uitsluitel bieden .

Wees waakzaam bij afbraak.

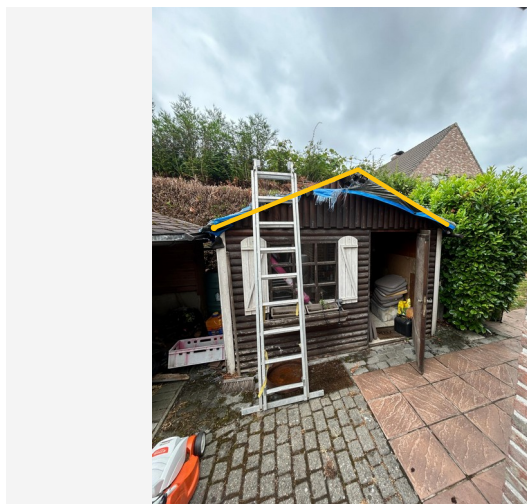
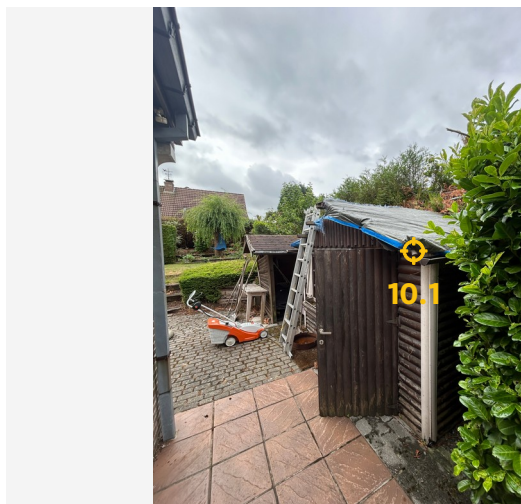
Geen asbest

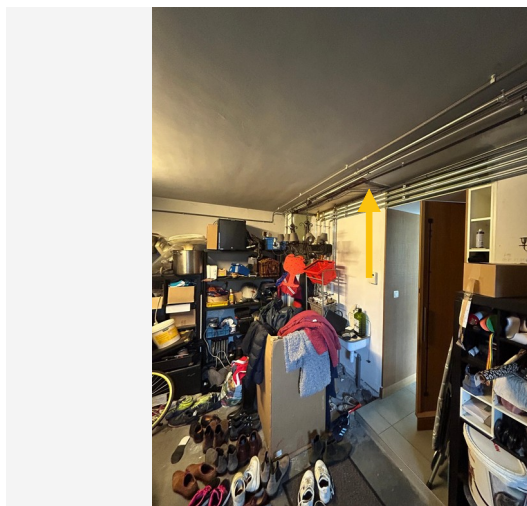
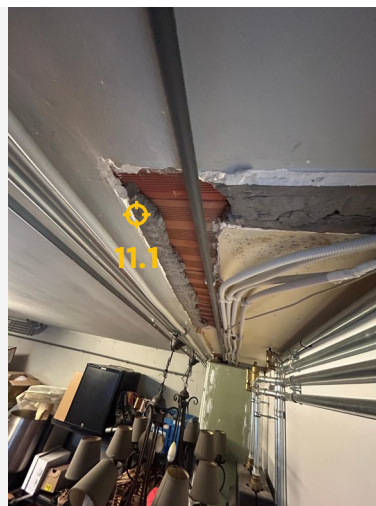
Geen asbest

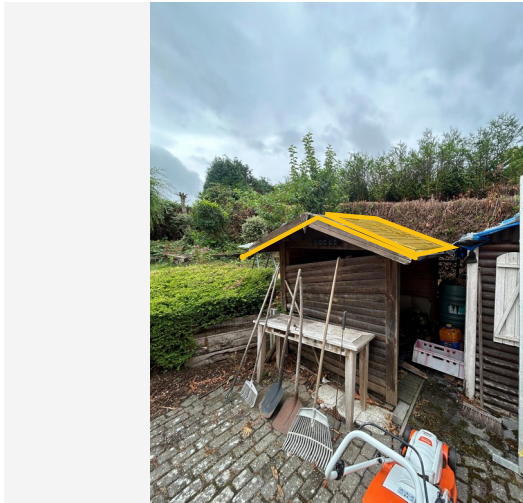
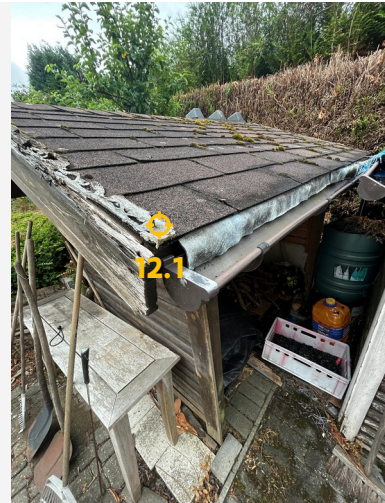
Geen asbest

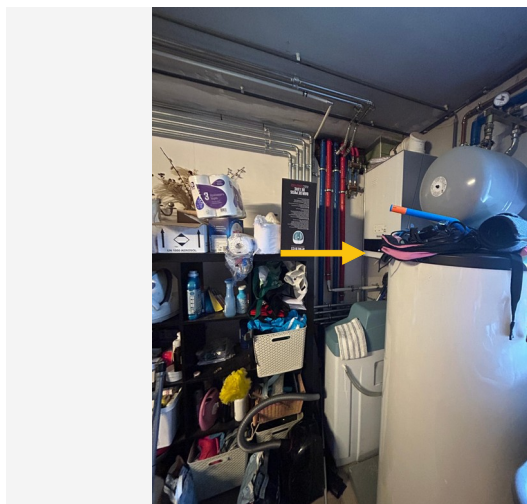
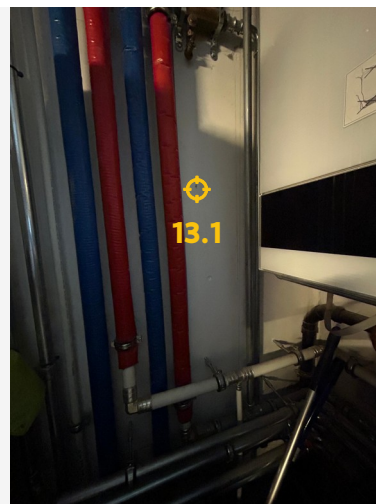
Geen asbest
