Asbestinventarisatetest

Tervuursevest 13/0401, 3001 Leuven

Attestnummer : **20260519-000533.000**

Uitgegeven op : **19.05.2026**

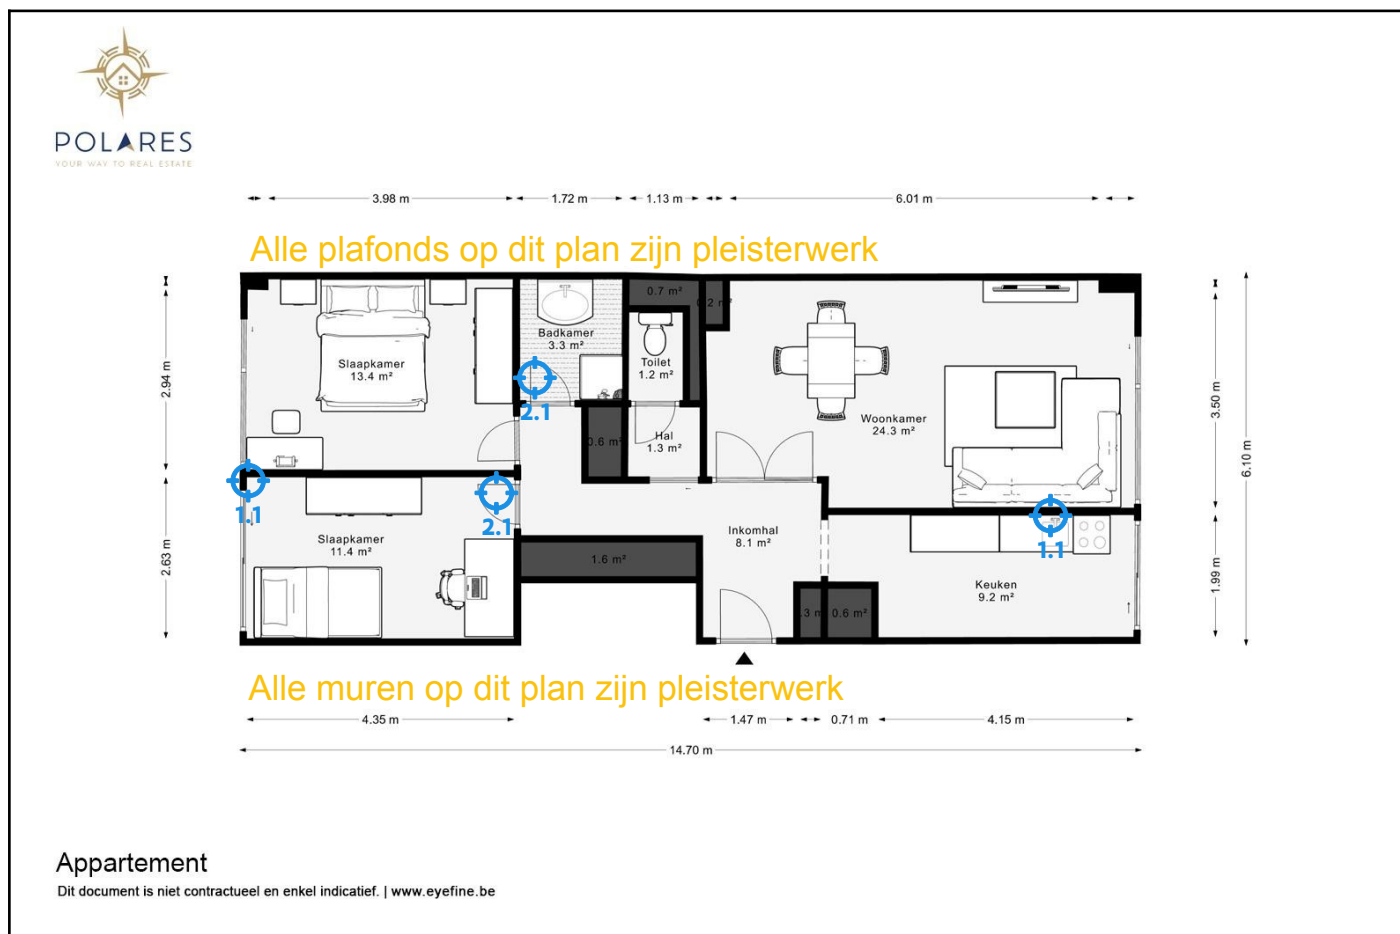
Plan 1.1: Bus 0401

Beschrijving	Type	Actie
1. Pleisterwerk wanden	Geen asbest	-
1.1 Code: MM01	Mengmonster	-
2. Pleisterwerk plafonds	Geen asbest	-
2.1 Code: MM02	Mengmonster	-

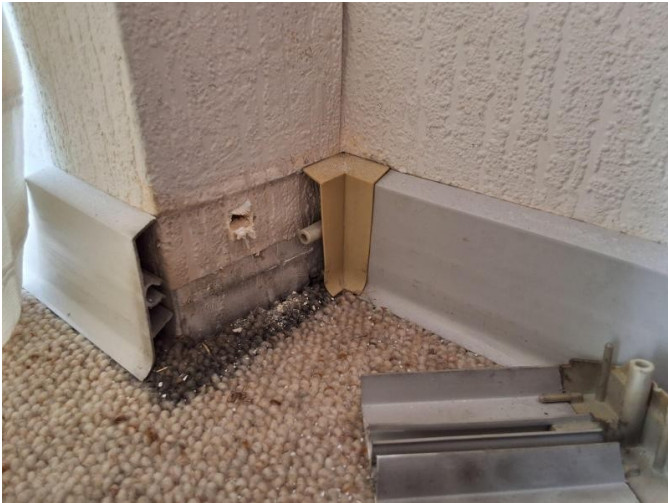
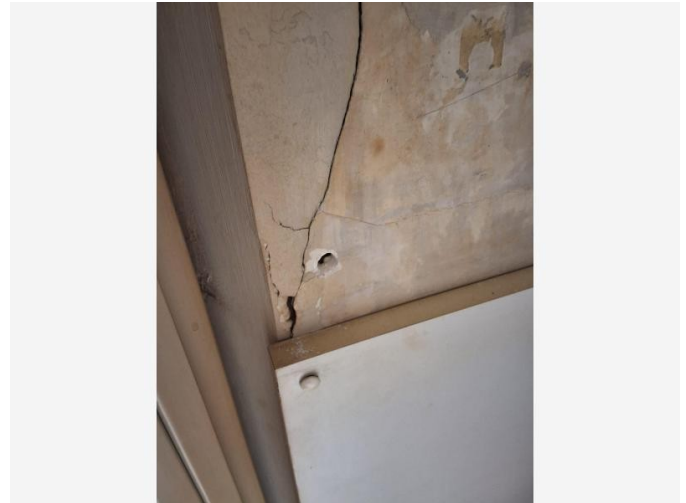
Fiche 1: Pleisterwerk wanden

Geen asbest

Conclusie

#	Type	Referentie	Resultaat
1.1	Mengmonster	MM01	Geen asbest

Beschrijving	Pleisterwerk wanden
Omgeving	Binnen
Primaire drager	Binnenwand
Bindmiddel van materiaal	Gips - kalk
Gebondenheid op basis van bindmiddel	Niet-hechtgebonden
Hoeveelheid (oppervlakte - dikte - aantal)	• 300,00 m ² - 1,00 cm - 1 stuk
Totaal volume	3,00 m ³
Identificatiemethode	Een monstername door de asbestdeskundige met laboanalyse door een asbestlabo.
Destructieve handeling voor identificatie	Nee
Opmerking	De hoeveelheid is een zo nauwkeurig mogelijke opmeting. Hieraan kunnen evenwel geen rechten worden ontleend. Waar mogelijk, wordt staalname uitgevoerd conform het inspectieprotocol: in een droge ruimte zoals een slaapkamer, in een natte ruimte zoals een keuken of badkamer, in een traphal en in een stookruimte.

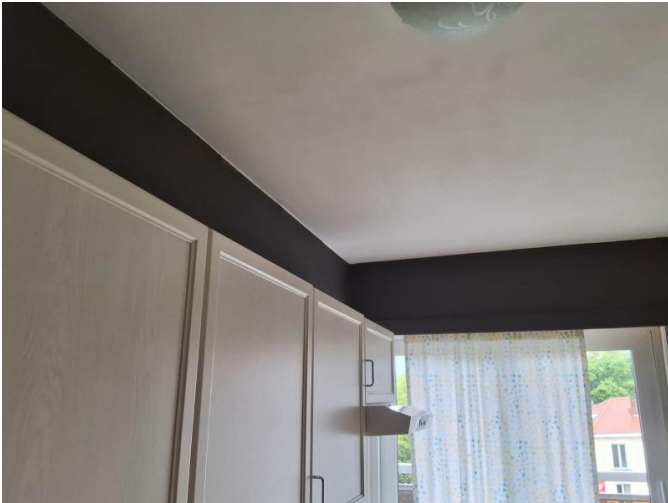
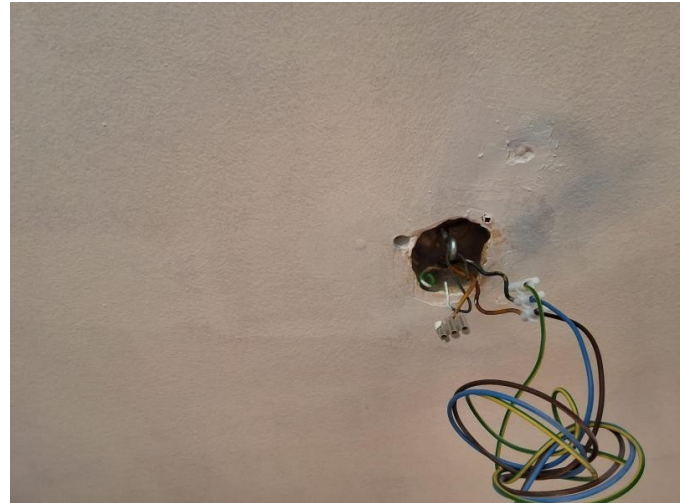
Fiche 2: Pleisterwerk plafonds

Geen asbest

Conclusie

#	Type	Referentie	Resultaat
2.1	Mengmonster	MM02	Geen asbest

Beschrijving	Pleisterwerk plafonds
Omgeving	Binnen
Primaire drager	Plafond
Bindmiddel van materiaal	Gips - kalk
Gebondenheid op basis van bindmiddel	Niet-hechtgebonden
Hoeveelheid (oppervlakte - dikte - aantal)	• 200,00 m ² - 1,00 cm - 1 stuk
Totaal volume	2,00 m ³
Identificatiemethode	Een monstername door de asbestdeskundige met laboanalyse door een asbestlabo.
Destructieve handeling voor identificatie	Nee
Opmerking	De hoeveelheid is een zo nauwkeurig mogelijke opmeting. Hieraan kunnen evenwel geen rechten worden ontleend. Waar mogelijk, wordt staalname uitgevoerd conform het inspectieprotocol: in een droge ruimte zoals een slaapkamer, in een natte ruimte zoals een keuken of badkamer, in een traphal en in een stookruimte.
