# Asbestinventarisatetest

Overstraat 43, 3020 Herent

Attestnummer : 20260223-000328.000

Uitgegeven op : 23.02.2026

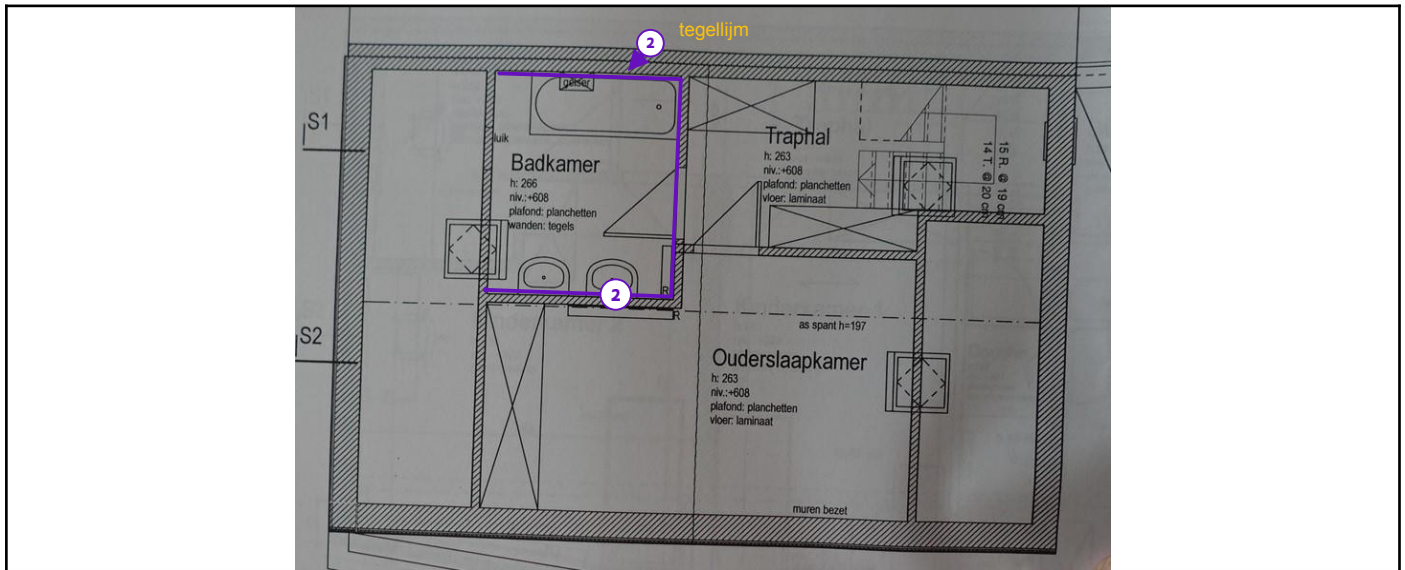
## Plan 1.9: niv+2

Beschrijving	Type	Actie
2. tegelijm wandtegels badkamer niv+2 en keuken	Advies	-

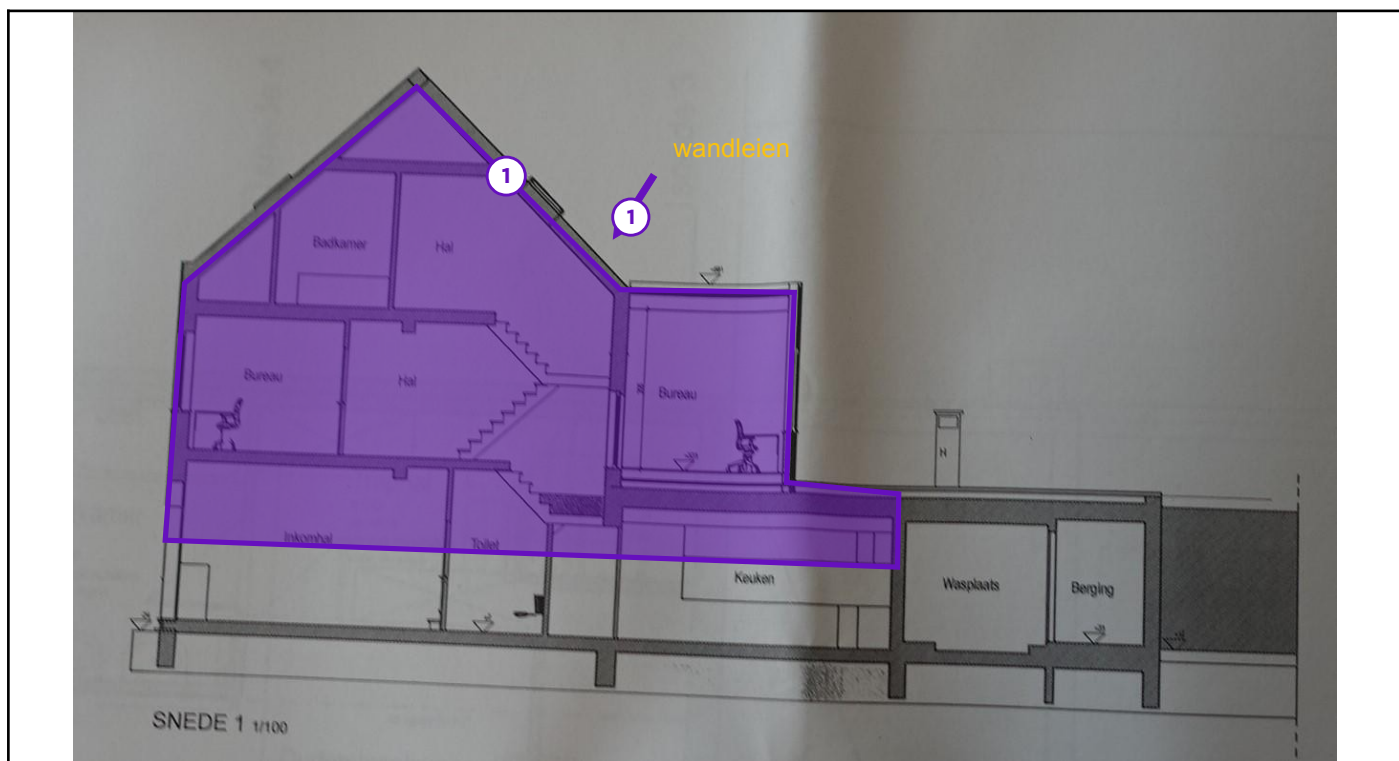
## Plan 1.13: plan doorsnede 2

Beschrijving	Type	Actie
1. wandleien voorgevel, achtergevel en zijgevel	Advies	-

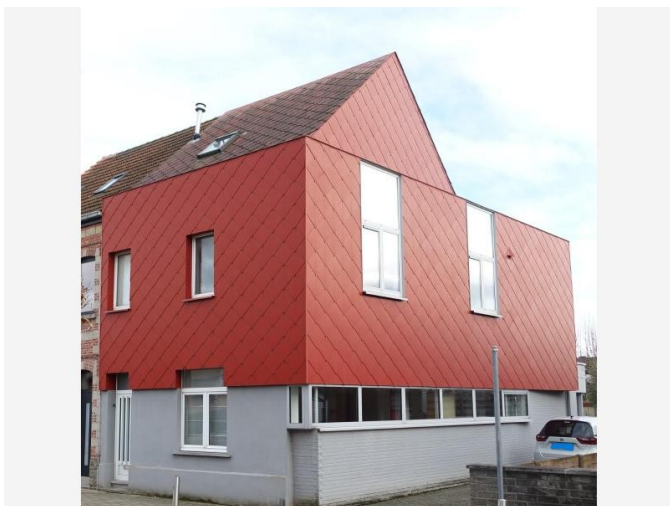
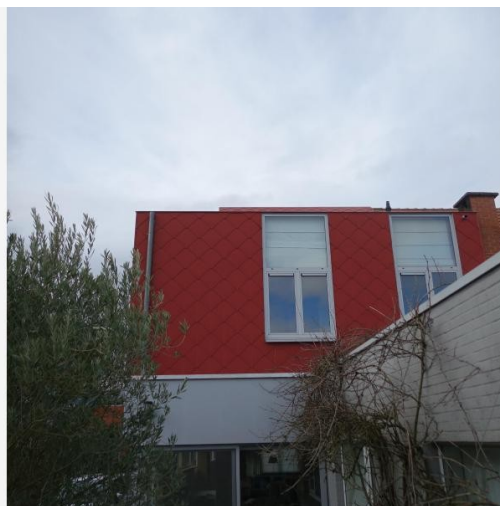
De wandleien op de gevels werden in 2007 aangebracht bij de renovatie en uitbreiding van de woning. Facturen en beschrijving lastenboek als bijlage van dit attest.

Basis voor advies	Beoordeling op basis van een bewijsdocument.
-------------------	--

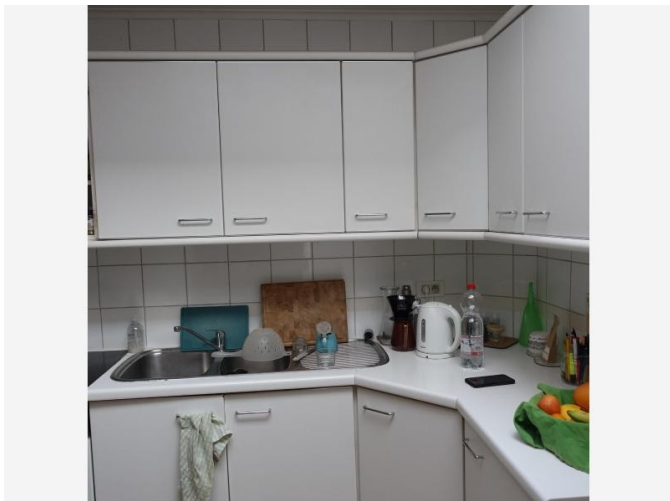
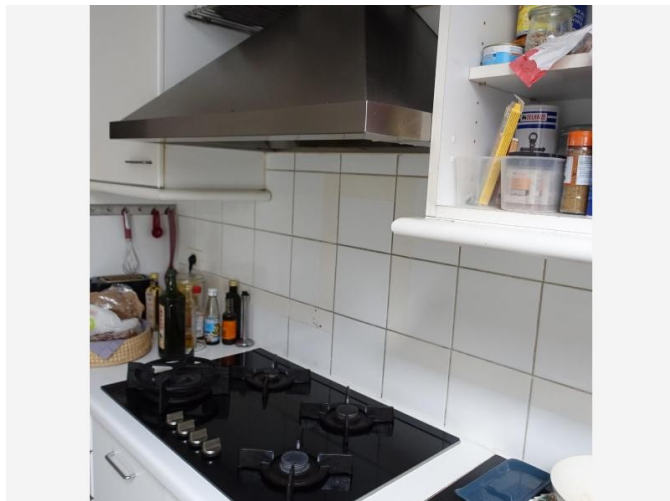
De gebruikte tegelijm kan asbesthoudend zijn. Voor het starten van renovatiewerken, deze toepassing aanvullend destructief laten onderzoeken.

Basis voor advies	Beoordeling op basis van expertise met een vaststelling door de asbestdeskundige.
-------------------	---

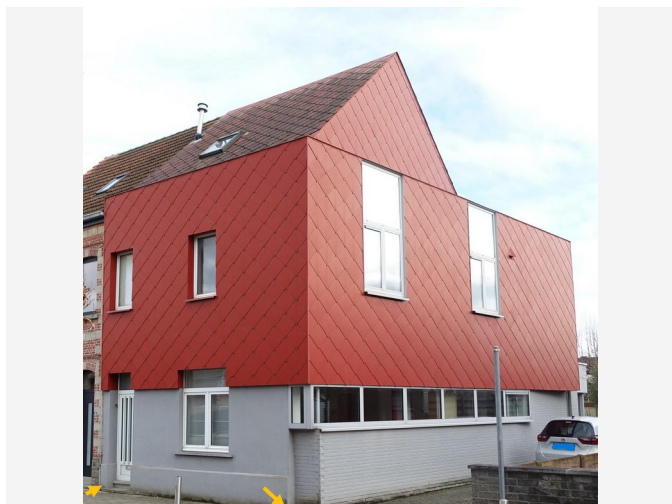
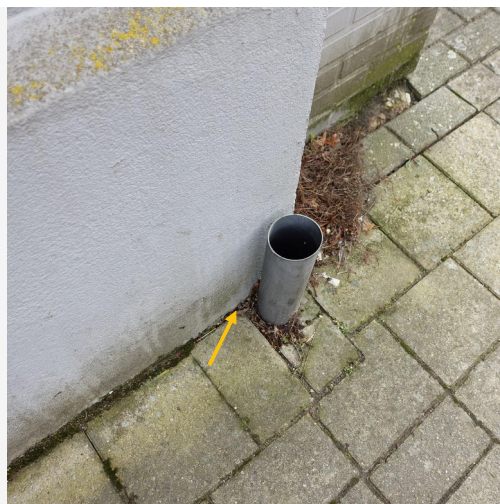
## Fiche 3: cementering op voorgevel

Geen asbest

#	Type	Referentie	Resultaat
3.1	Mengmonster	M3 cementering	Geen asbest

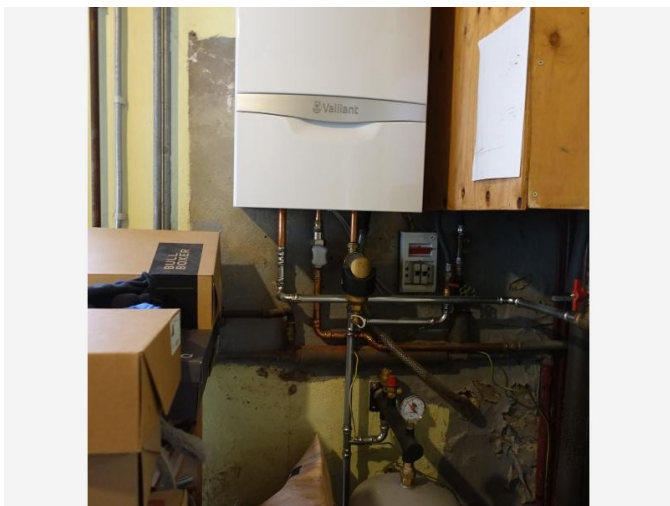
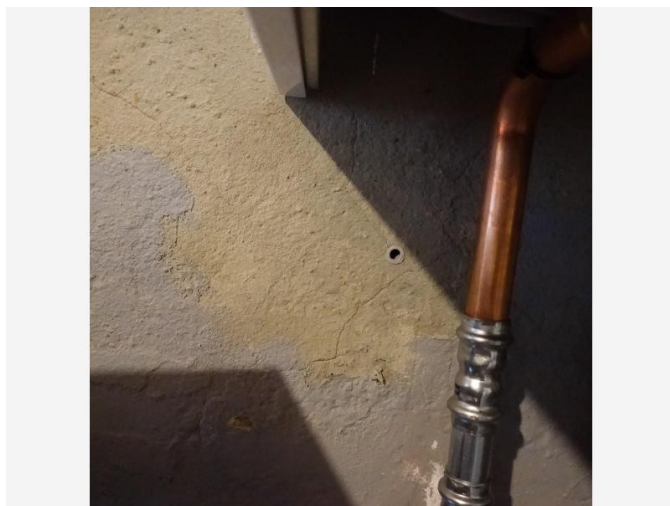
Geen asbest

#	Type	Referentie	Resultaat
4.1	Mengmonster	M1 wandpleister	Geen asbest

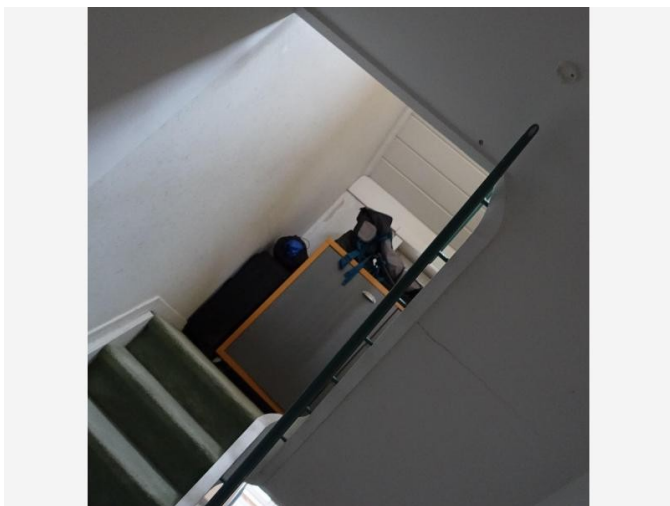
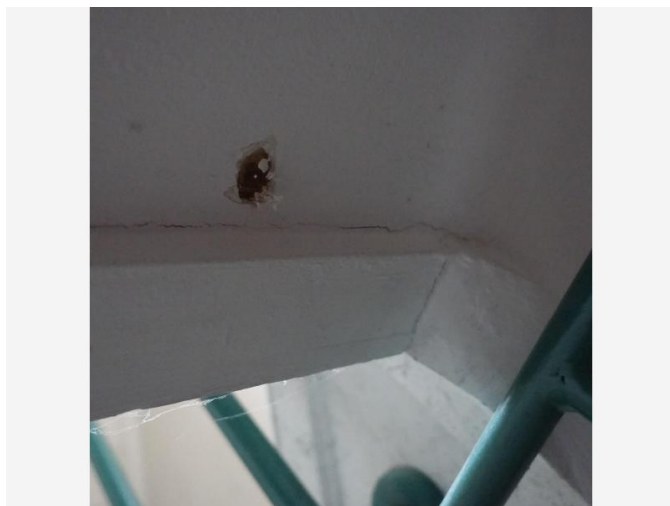
Geen asbest

#	Type	Referentie	Resultaat
5.1	Mengmonster	M2 plafondpleister	Geen asbest
