Asbestinventarisatetest

Oct de Kerchove d'Exaerdestraat 199, 1501 Halle

Attestnummer : 20260411-000100.000

Uitgegeven op : 11.04.2026

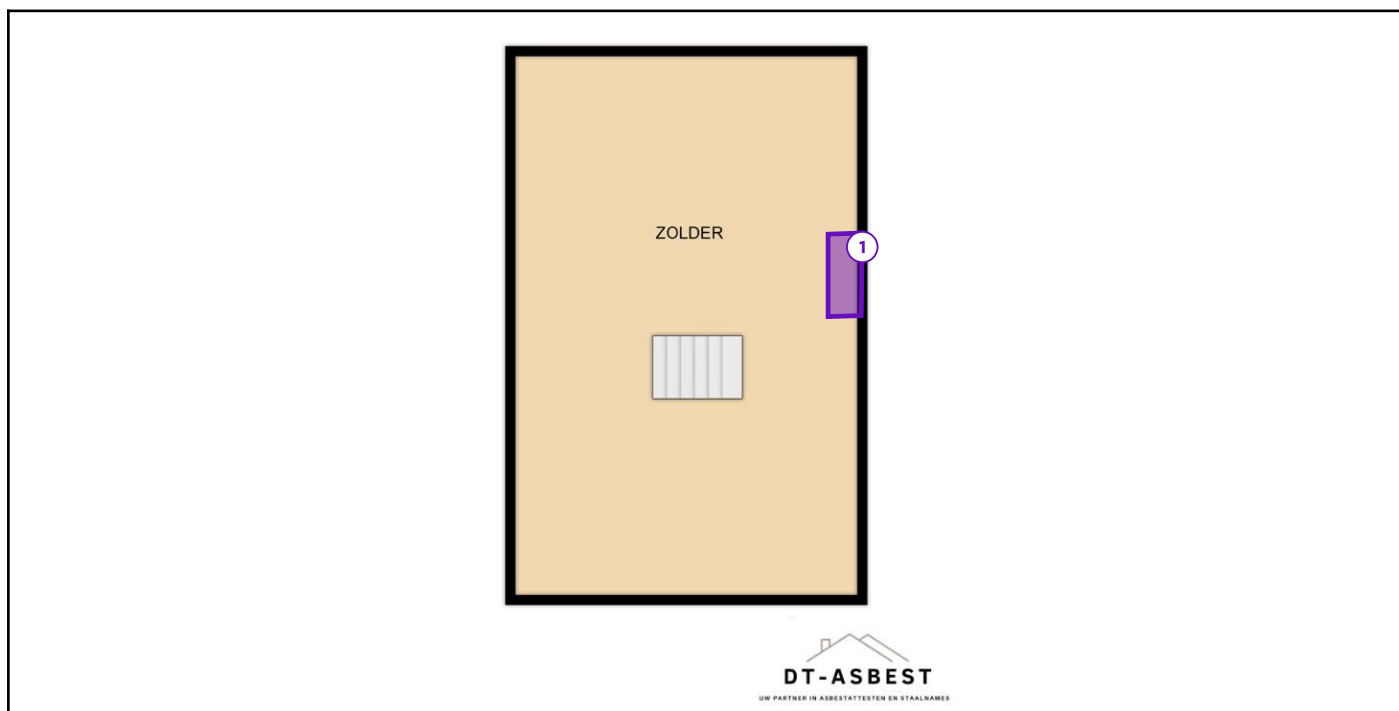
Plan 1.8: Plan zolder

Beschrijving	Type	Actie
1. Schouw	Beperking	-

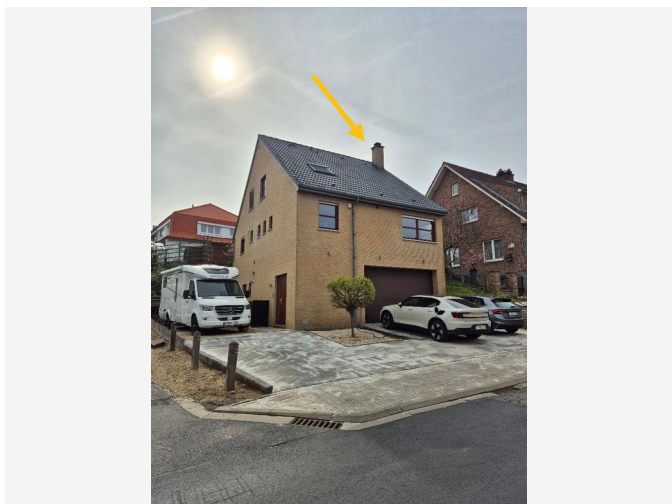
Situeringfoto

Tijdelijke beperking

Reden: Het te onderzoeken materiaal situeert zich hoger dan 3,50 m te rekenen vanaf een veilige ondergrond

Uitleg van de asbestdeskundige: Gezien de schouw hoger is dan 3,5m van de begane grond, is een volledige risicobeoordeling niet mogelijk voor zowel de bovenkant als de binnenkant.

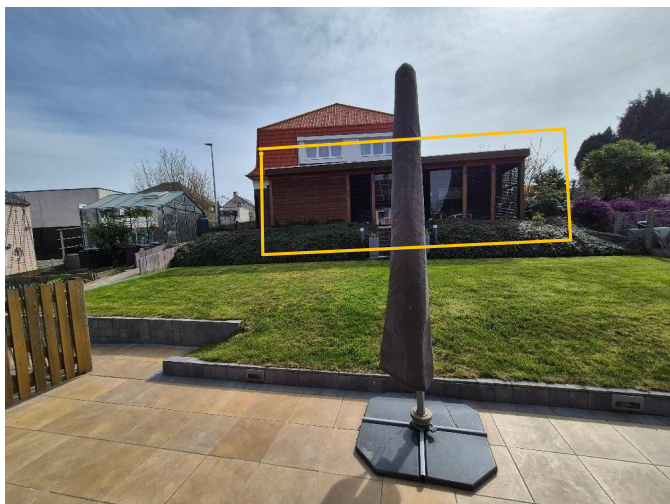
Situeringfoto

Uitgesloten van inspectie

Bouwjaar: 2016

Constructies gebouwd vanaf 2001 moeten niet onderzocht worden

Opmerking	Bouwjaar opgezocht via luchtfoto's op geopunt.
-----------	--

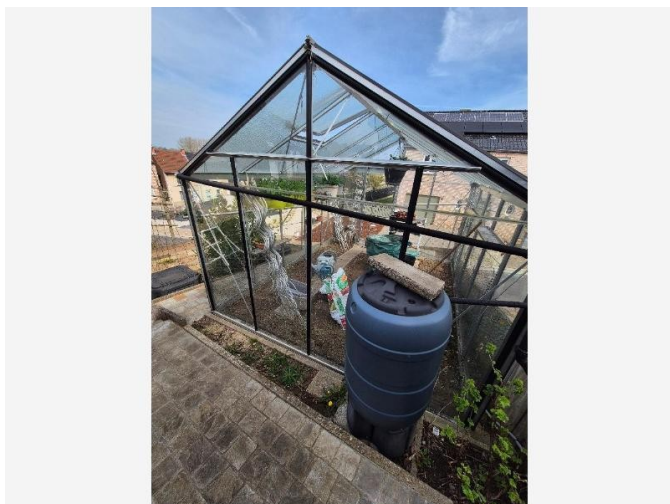
Situeringfoto

Uitgesloten van inspectie

Bouwjaar: 2019

Constructies gebouwd vanaf 2001 moeten niet onderzocht worden

Opmerking	Bouwjaar opgezocht via luchtfoto's van geopunt.
-----------	---

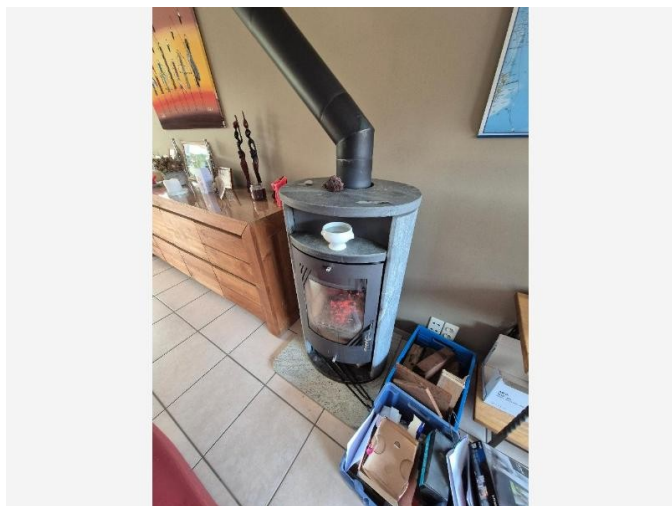
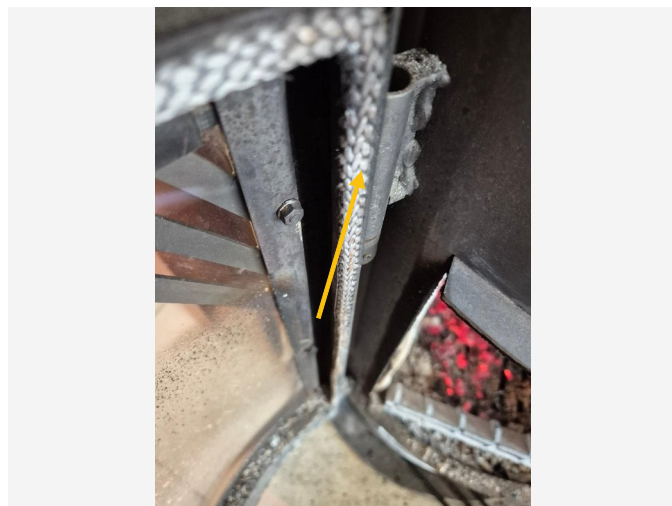
Informatie over een niet-asbestverdacht materiaal

Basis voor advies	De asbestdeskundige beoordeelt het materiaal als niet-asbestverdacht.
Primaire drager	HVAC infrastructuur en uitrusting
(Asbest)materiaal	Koord, lint, band, strip

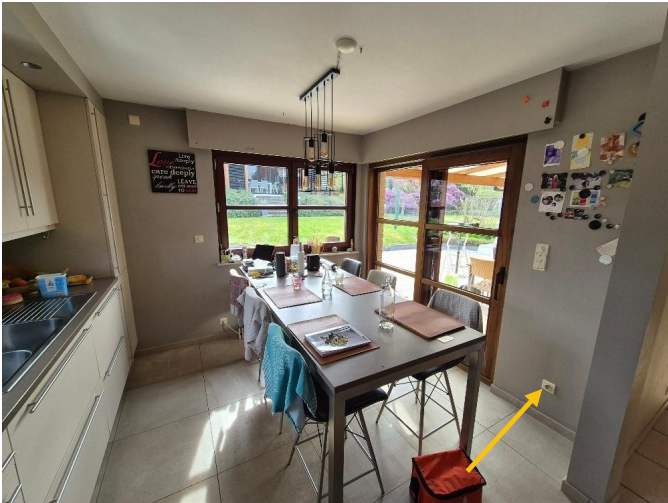
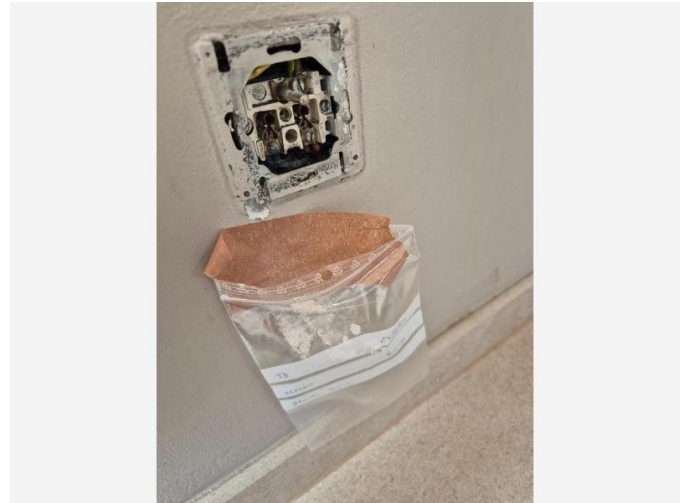
Fiche 5: Pleisterwerk muren

Geen asbest

#	Type	Referentie	Resultaat
5.1	Mengmonster	MM01	Geen asbest

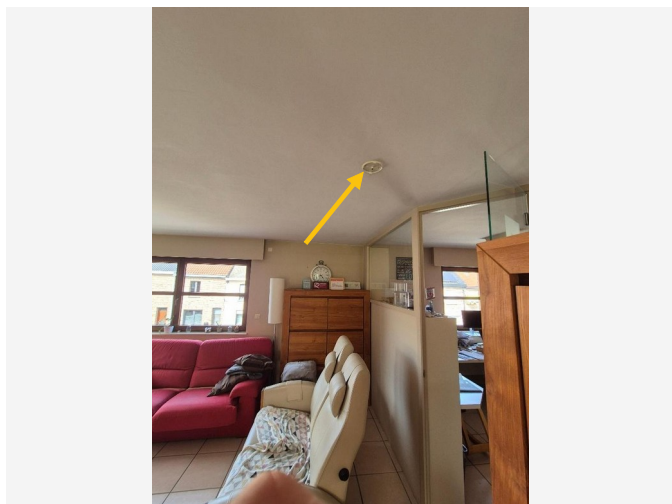
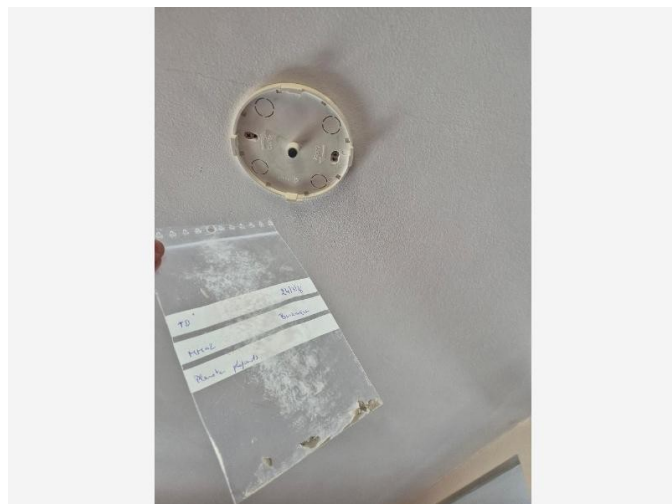
Fiche 6: Pleisterwerk plafonds

Geen asbest

#	Type	Referentie	Resultaat
6.1	Mengmonster	MM02	Geen asbest
