Asbestinventarisatetest

Florivalstraat 35, 3040 Huldenberg

Attestnummer : 20260401-000078.000

Niet-asbestveilig

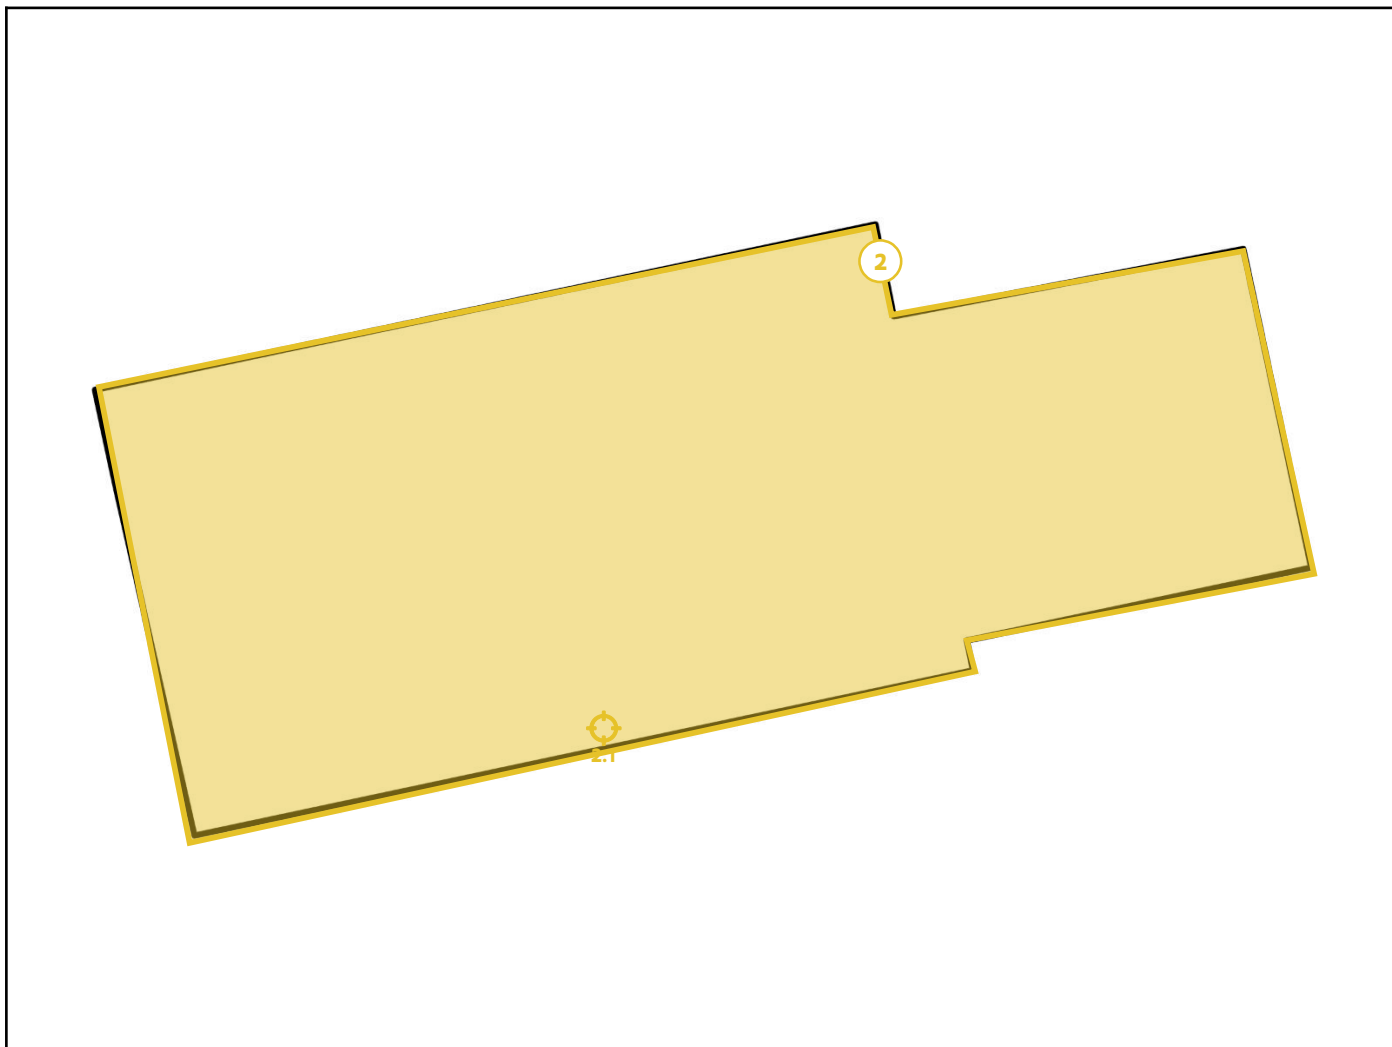
Plan 1.1: Hoofdgebouw plan

Beschrijving	Type	Actie
2. Onderdak	Asbestmateriaal	Zorgvuldig beheren
2.1 Code: PM01	Puntmonster	-

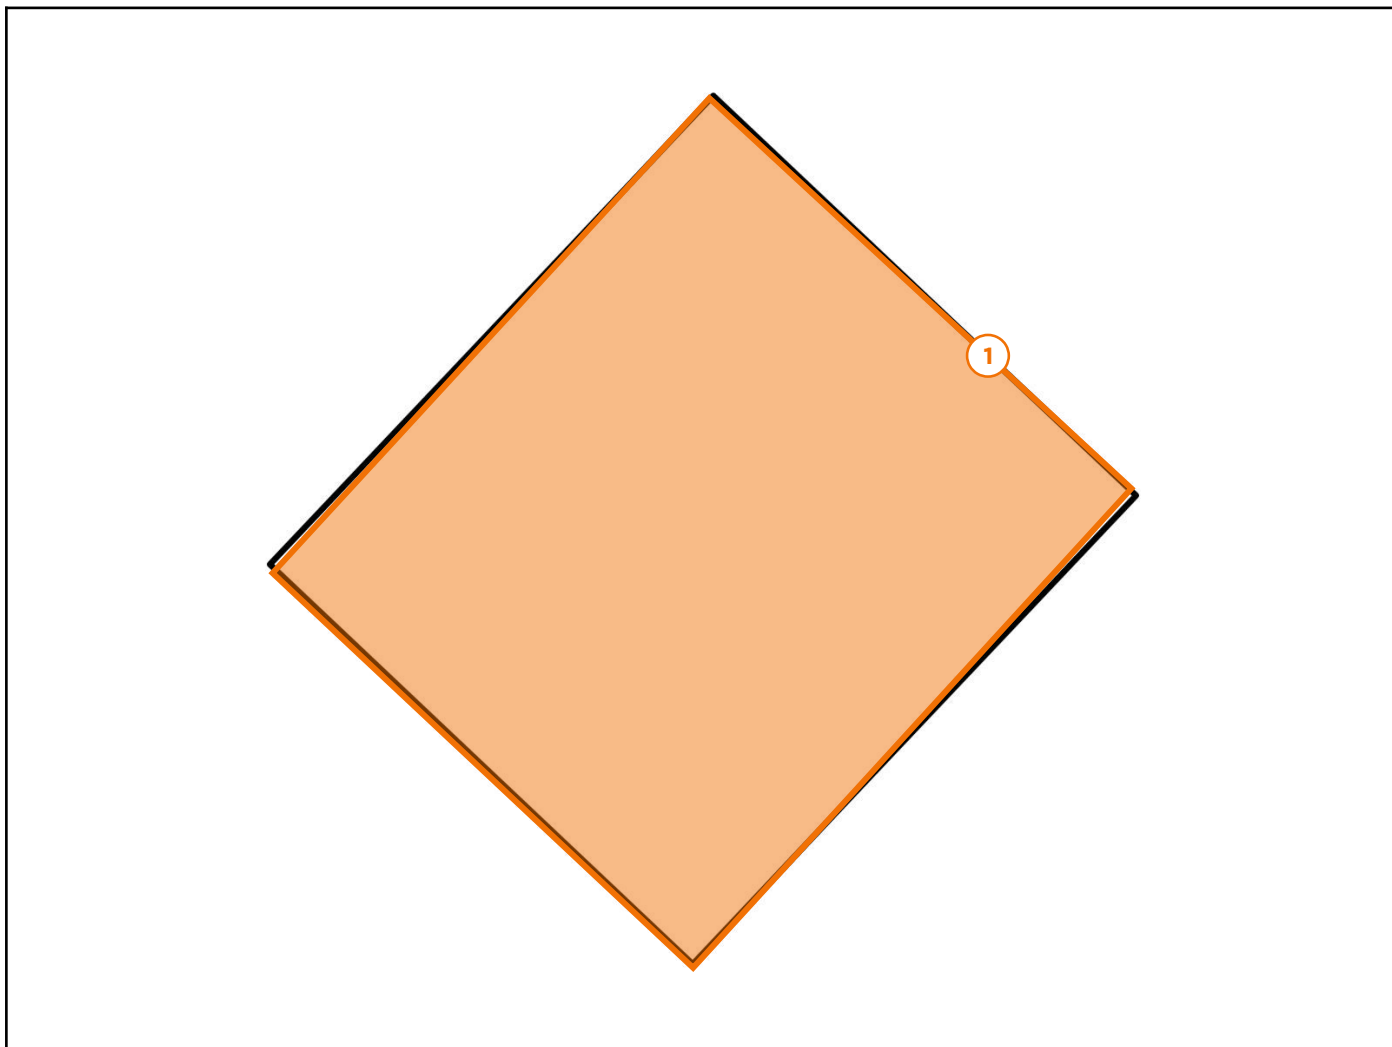
Plan 3.1: Bijgebouw plan

Beschrijving	Type	Actie
1. Dak bestaande uit golfplaten	Asbestmateriaal	Verwijderen

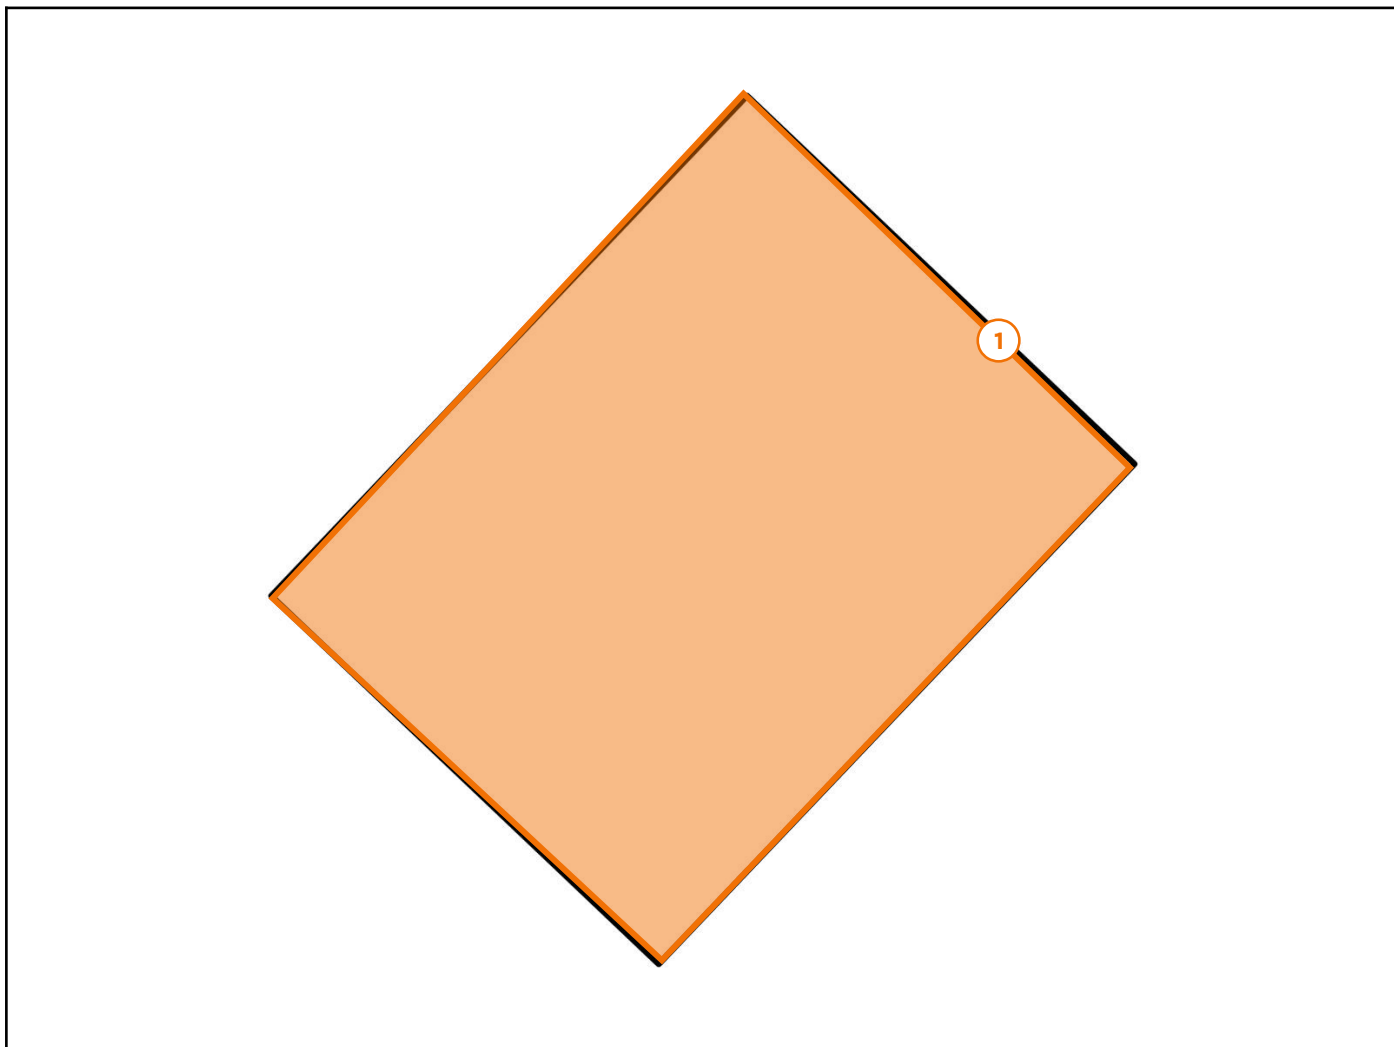
Plan 4.1: Bijgebouw plan

Beschrijving	Type	Actie
1. Dak bestaande uit golfplaten	Asbestmateriaal	Verwijderen

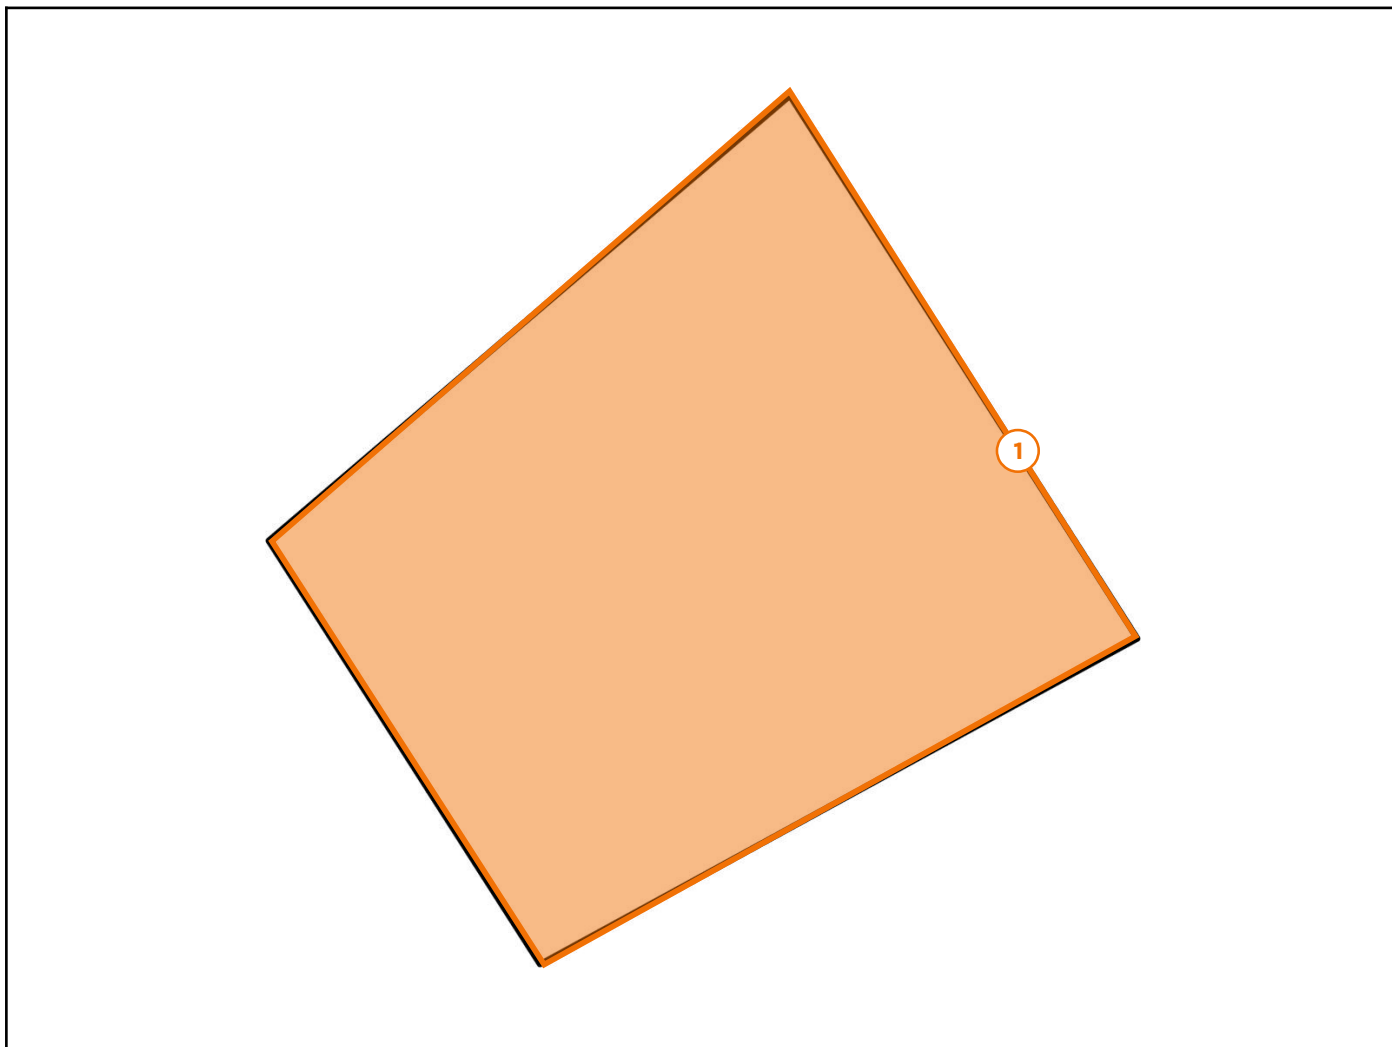
Plan 5.1: Constructie plan

Beschrijving	Type	Actie
1. Dak bestaande uit golfplaten	Asbestmateriaal	Verwijderen

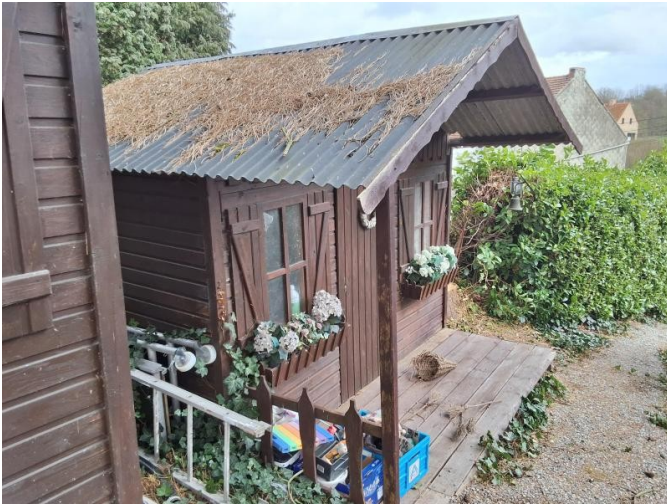
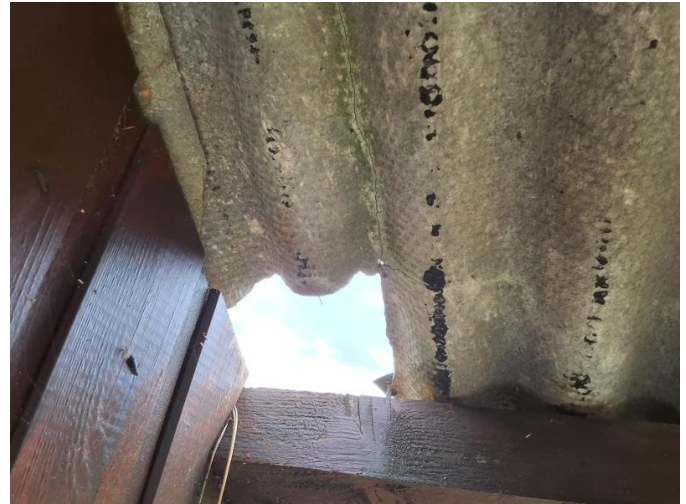
Het asbestmateriaal valt onder de mijlpaal van 2034.

Eindbeoordeling materiaalrisico	Verhoogd materiaalrisico en/of verhoogde kans op vezelvrijgave
---------------------------------	--

Gebondenheid	Categorie 1: hechtgebonden in oorsprong
Asbestsoort (vezeltype)	Crocidoliet aanwezig
Asbestconcentratie	Laag (< 50%)
Afschermingsgraad van het gehele materiaal	Geheel of deels vrij aan binnenluchtstromen
Toestand van het materiaal	Licht beschadigd, licht verweerd. Intacte calciumsilicaatplaat of materiaal met categorie 3-gebondenheid

Beschrijving	Dak bestaande uit golfplaten
Omgeving	Buiten
Primaire drager	Schuin dak
Asbestmateriaal	Dak- en gevelbekleding - Golfplaat
Bindmiddel van asbestmateriaal	Cement
Gebondenheid op basis van bindmiddel	Hecht
Hoeveelheid (oppervlakte - aantal)	<ul style="list-style-type: none">• 20,00 m² - 1 stuk
Totale oppervlakte	20,00 m ²
Eenvoudig bereikbaar	Ja
Bevestigingswijze	<ul style="list-style-type: none">• Geklemd• Geschroefd
Identificatiemethode	De asbestdeskundige beoordeelt het materiaal als asbesthoudend, en dit zonder monsternamen.
Destructieve handeling voor identificatie	Nee
Opmerking	De hoeveelheid is een zo nauwkeurig mogelijke opmeting. Hieraan kunnen evenwel geen rechten worden ontleend.

Verwijderen

- Verwijder dit asbestmateriaal zo snel mogelijk. Volg de toestand goed op.
- Hemelwater dat afspoelt van asbestcement daken of gevels kan asbestdeeltjes bevatten. Gebruik het enkel voor gesloten circuits (bv. spoelen toiletten). Reinig na het vervangen van het dak of de gevel de dakgoten en regenwaterput of -ton om asbesthoudend sediment of slib te verwijderen

- Eenvoudige handelingen: mag via doe-het-zelf of door werknemer(s) met opleidingsattest eenvoudige handelingen
Deze toepassing kan door een aannemer die over een opleidingsattest eenvoudige handelingen beschikt of door een particulier (doe-het-zelf), verwijderd worden indien er geen verhoogd risico op vrijgave van asbestvezels (max. concentratie 0,01 vezels/cm³ - CODEX Art. VI.3-54) ontstaat en de toepassing voorafgaand wordt gefixeerd/bevochtigd; de individuele elementen zonder machinale werktuigen (boormachine, slijpschijf, hogedrukreiniger,...) en zonder breken of gooien een voor een losgemaakt worden; en ten slotte dubbel en luchtdicht verpakt weggevoerd worden naar een erkend afvalpunt (recyclagepark).

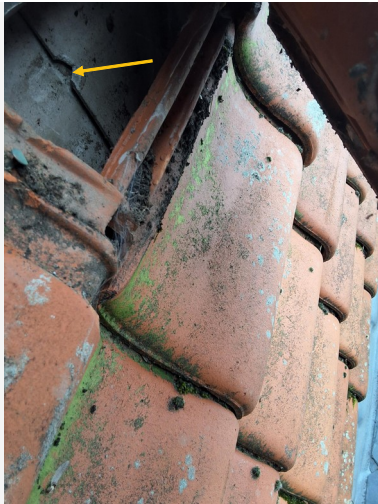
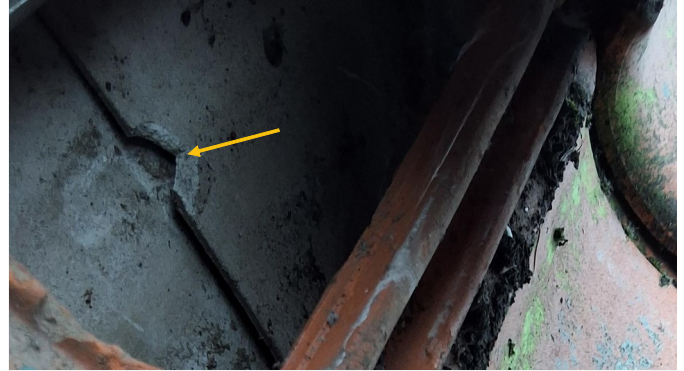
Het asbestmateriaal valt onder de mijlpaal van 2040.

Eindbeoordeling materiaalrisico	Zeer laag materiaalrisico en/of zeer lage kans op vezelvrijgave
---------------------------------	---

Gebondenheid	Categorie 1: hechtgebonden in oorsprong
Asbestsoort (vezeltype)	Alleen chrysotiel aanwezig
Asbestconcentratie	Laag (< 50%)
Afschermingsgraad van het gehele materiaal	Stootvaste afscherming of omkasting
Toestand van het materiaal	Licht beschadigd, licht verweerd. Intacte calciumsilicaatplaat of materiaal met categorie 3-gebondenheid

#	Type	Referentie	Resultaat
2.1	Puntmonster	PM01	Chrysotiel

Beschrijving	Onderdak
Omgeving	Binnen
Primaire drager	Schuin dak
Asbestmateriaal	Plaat, paneel, tablet - Type Menuiserite
Bindmiddel van asbestmateriaal	Cement
Gebondenheid op basis van bindmiddel	Hecht
Hoeveelheid (oppervlakte - dikte - aantal)	• 135,00 m ² - 1,00 cm - 1 stuk
Totaal volume	1,35 m ³
Eenvoudig bereikbaar	Ja
Bevestigingswijze	<ul style="list-style-type: none">• Geklemd• Genageld, geniet
Identificatiemethode	Een monstername door de asbestdeskundige met laboanalyse door een asbestlabo.
Destructieve handeling voor identificatie	Nee
Opmerking	De hoeveelheid is een zo nauwkeurig mogelijke opmeting. Hieraan kunnen evenwel geen rechten worden ontleend.

Zorgvuldig beheren

- Zorg voor een veilig beheer. Vermijd het beschadigen van het asbestmateriaal. Controleer de toestand jaarlijks op wijzigingen.

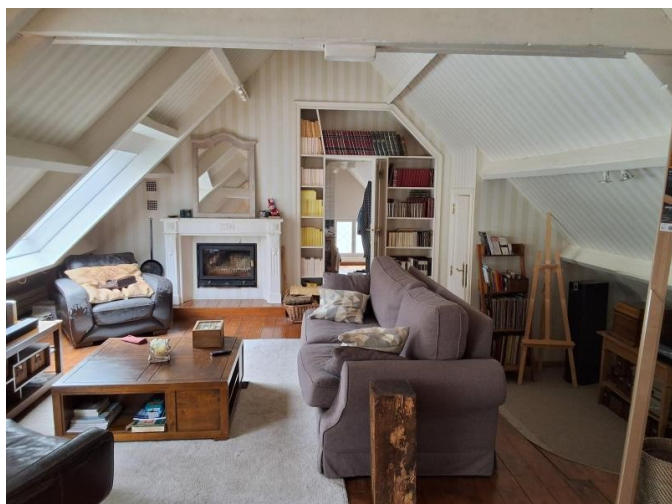
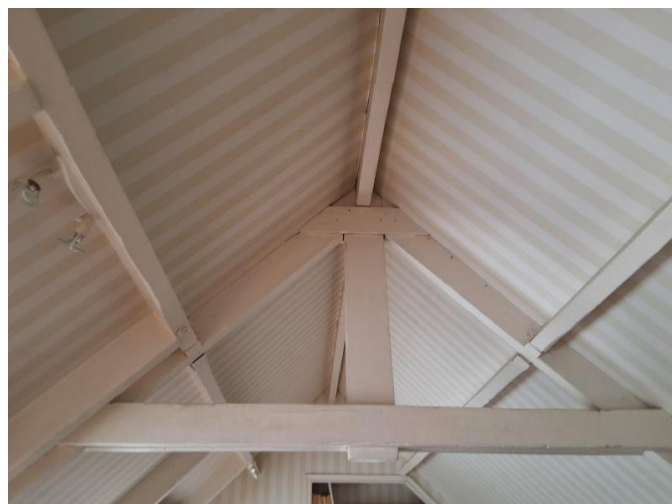
Fiche 3: Plafonds en muren bestaande uit voorzetpanelen

De plafonds en muren werden afgewerkt met niet-asbestverdachte voorzetpanelen die inspectie van de bedekte structuur (opbouw, pleisterwerk) verhinderen.

Basis voor advies	De asbestdeskundige beoordeelt het materiaal als niet-asbestverdacht.
Primaire drager	Wanden en plafonds
