# Asbestinventarisatetest

Graven Egm. en Hoornlaan 12, 3090 Overijse

Attestnummer : 20250218-000042.000

Uitgegeven op : 18.02.2025

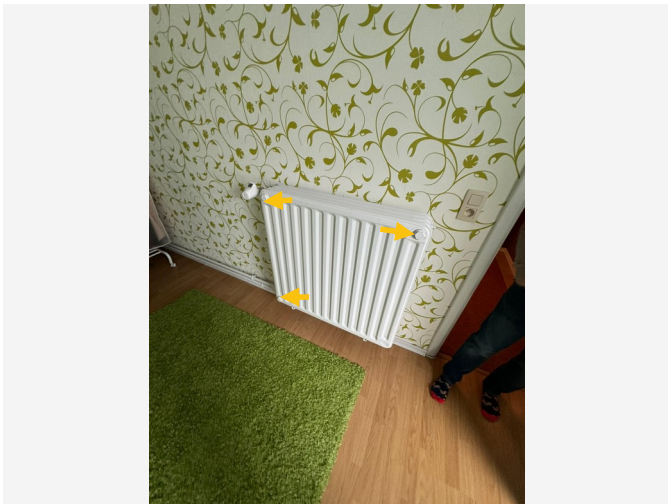
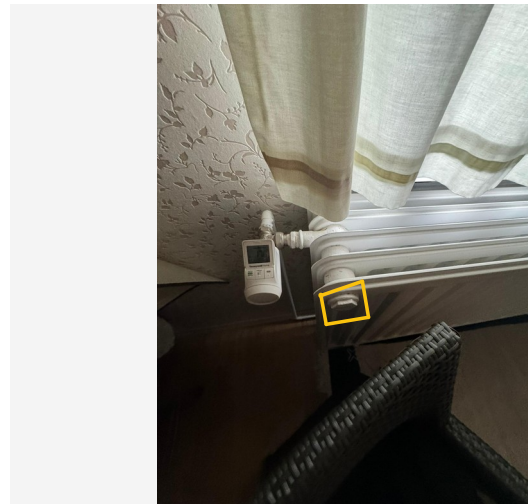
Het asbestmateriaal valt onder de mijlpaal van 2034.

| Eindbeoordeling materiaalrisico | Verhoogd materiaalrisico en/of verhoogde kans op vezelvrijgave |

| Gebondenheid | Categorie 2: niet-hechtgebonden met matrix |
| Asbestsoort (vezeltype) | Alleen chrysotiel |
| Asbestconcentratie | Hoog ( $\geq 50\%$ ) |
| Toestand van het materiaal | Licht beschadigd, licht verweerd. Intact calciumsilicaatmateriaal of categorie III 'gebondenheid' |

| Beschrijving | Dichtingen dop radiatoren |

- Zorg voor een veilig beheer. Vermijd het beschadigen van het asbestmateriaal. Controleer de toestand jaarlijks op wijzigingen.

- Eenvoudige handelingen: mag via doe-het-zelf of door werknemer(s) met opleidingsattest eenvoudige handelingen  
De radiatoren kunnen in zijn geheel weggenomen en vervangen worden.

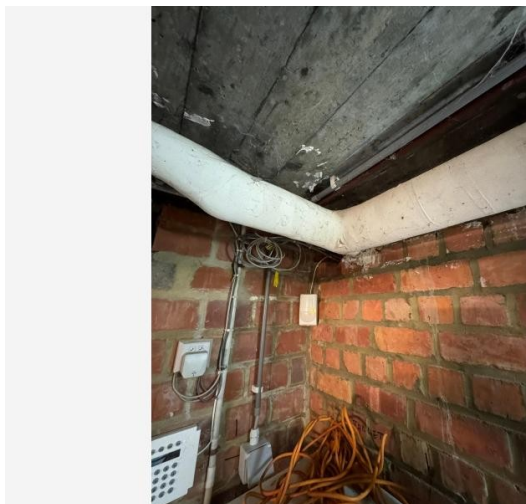
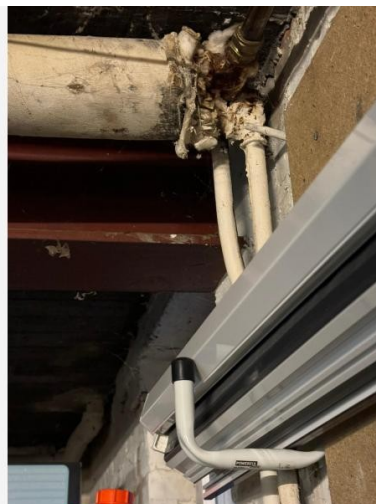
| Eindbeoordeling materiaalrisico | Verhoogd materiaalrisico en/of verhoogde kans op vezelvrijgave |

| Asbestsoort (vezeltype) | Amfibool aanwezig, uitgezonderd crocidoliet |
| Asbestconcentratie | Hoog ( $\geq 50\%$ ) |
| Toestand van het materiaal | Licht beschadigd, licht verweerd. Intact calciumsilicaatmateriaal of categorie III 'gebondenheid' |

| # | Type | Referentie | Resultaat |
|---|---|---|---|
| 2.1 | Mengmonster | MM3_leidingisolatie | Chrysotiel, Amosiet |
| 2.2 | Mengmonster | MM4_leidingisolatie_bocht | Chrysotiel, Amosiet |

| Beschrijving | Leidingisolatie kelder |

- Verwijder dit asbestmateriaal zo snel mogelijk. Volg de toestand goed op.

- Hermetische zone (erkend asbestverwijderaar)  
Kan enkel verwijderd worden via een hermetische zone door een erkend asbestverwijderaar gezien de losgebondenheid van het asbestmateriaal (gips).

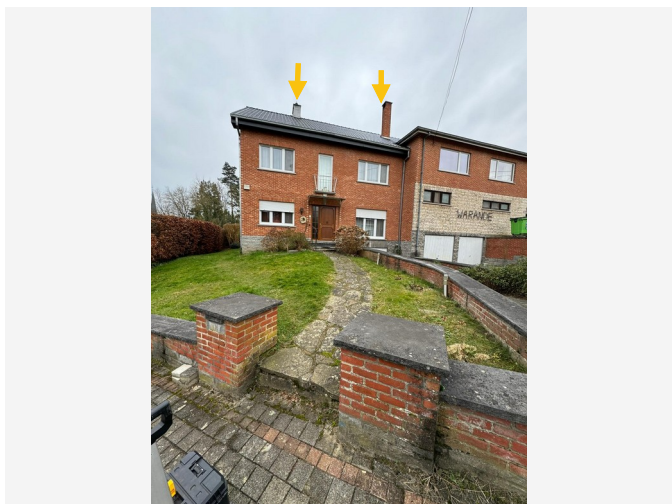
**Reden:** Er is geen volledige risicobeoordeling mogelijk

**Uitleg van de asbestdeskundige:** We kunnen niet vaststellen of er al dan niet asbestverdachte materialen in de schouw aanwezig zijn.

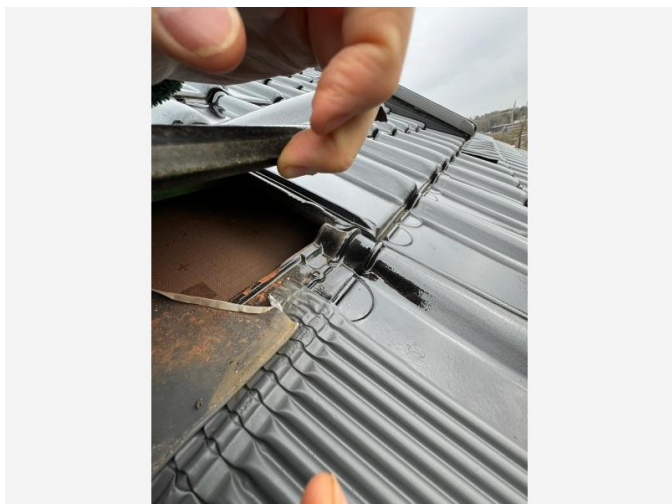
Het onderdak werd nagekeken en is niet asbestverdacht bevonden.

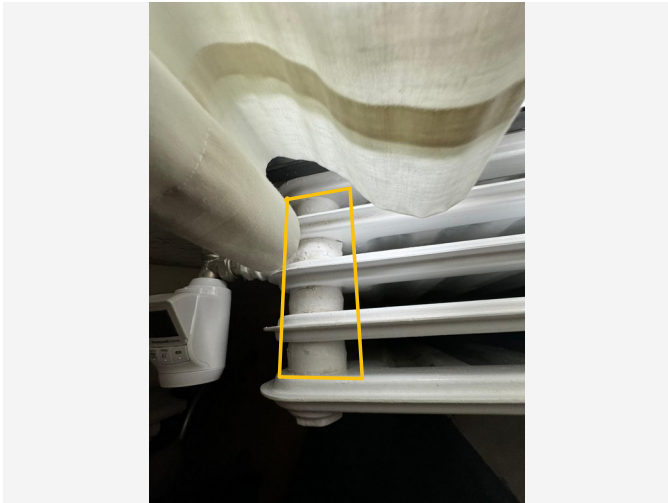
De dichtingen tussen de radiator elementen bevatten waarschijnlijk asbest. Staalname echter niet mogelijk op niet destructieve wijze.

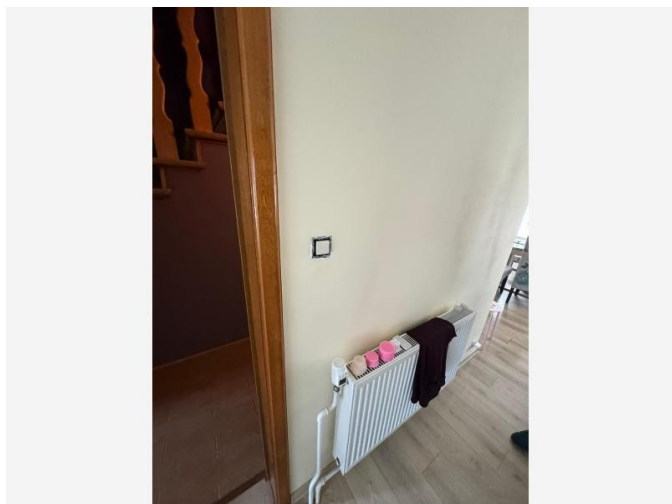
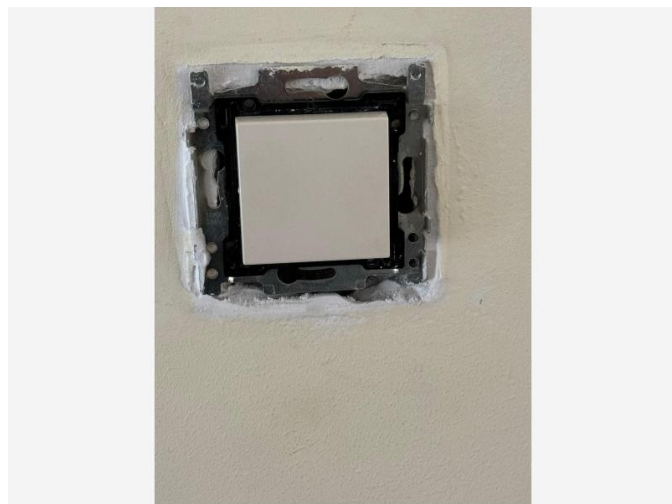
## Fiche 6: Pleisterwerk wand

Geen asbest

| # | Type | Referentie | Resultaat |
|---|---|---|---|
| 6.1 | Mengmonster | MM1_pleisterwerk_wand | Geen asbest |

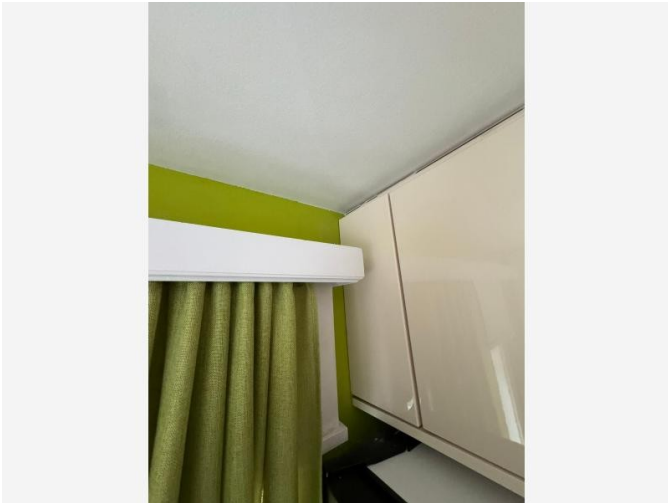
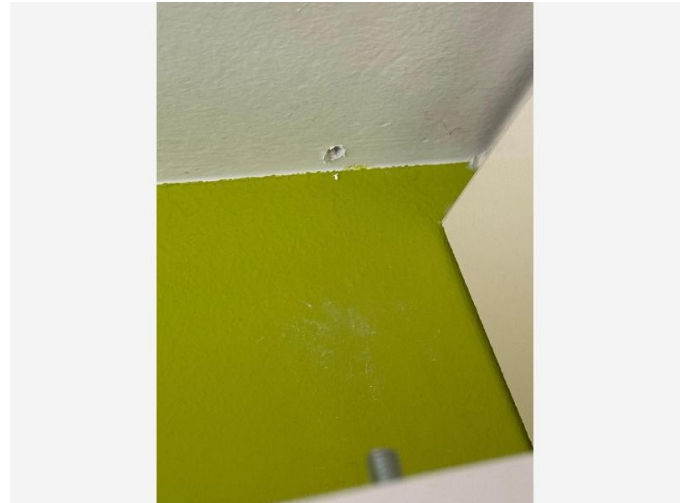
## Fiche 7: Pleisterwerk plafond

Geen asbest

| # | Type | Referentie | Resultaat |
|---|---|---|---|
| 7.1 | Mengmonster | MM2_pleisterwerk_plafond | Geen asbest |
