# Asbestinventarisatetest

Lode de Boninghestraat 5/201, 2170 Antwerpen

Attestnummer : **20260416-000365.000**

Uitgegeven op : **16.04.2026**

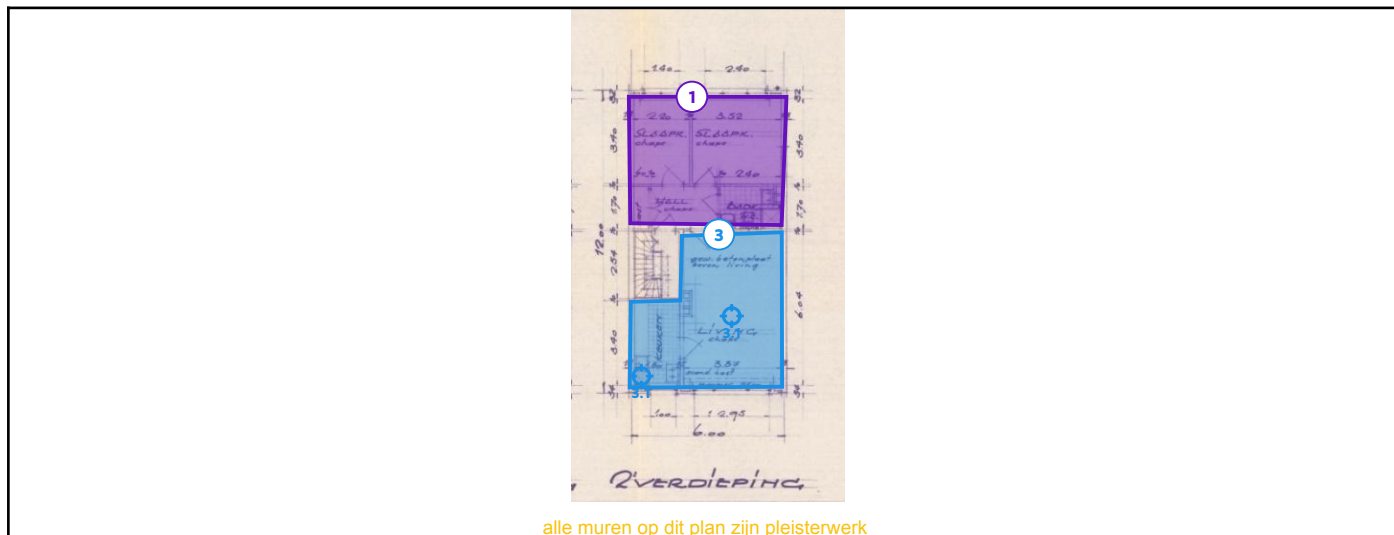
## Plan 1.2: Bus 201 plafonds

Beschrijving	Type	Actie
1. Plafonds bestaande uit voorzetpanelen	Advies	-
2. Pleisterwerk wanden	Geen asbest	-
3. Pleisterwerk plafonds	Geen asbest	-
3.1 Code: MM02	Mengmonster	-

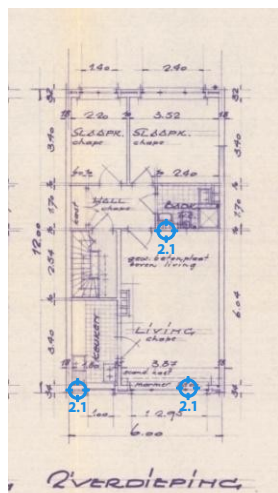
## Plan 1.3: Bus 201 wanden

alle muren op dit plan zijn pleisterwerk

Beschrijving	Type	Actie
2. Pleisterwerk wanden	Geen asbest	-
2.1 Code: MM01	Mengmonster	-

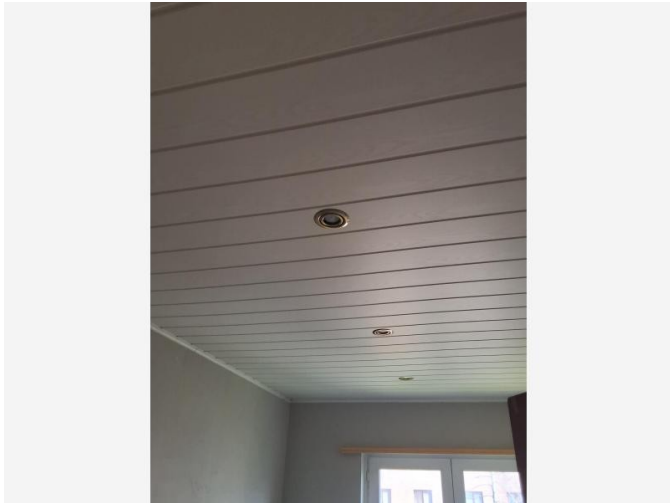
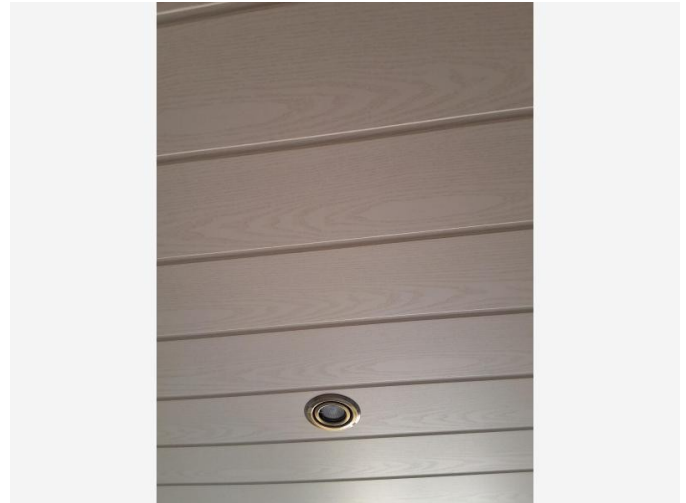
De plafonds werden afgewerkt met niet-asbestverdachte voorzetpanelen die inspectie van de bedekte structuur (opbouw, pleisterwerk) verhinderen.

Basis voor advies	De asbestdeskundige beoordeelt het materiaal als niet-asbestverdacht.
Primaire drager	Plafond

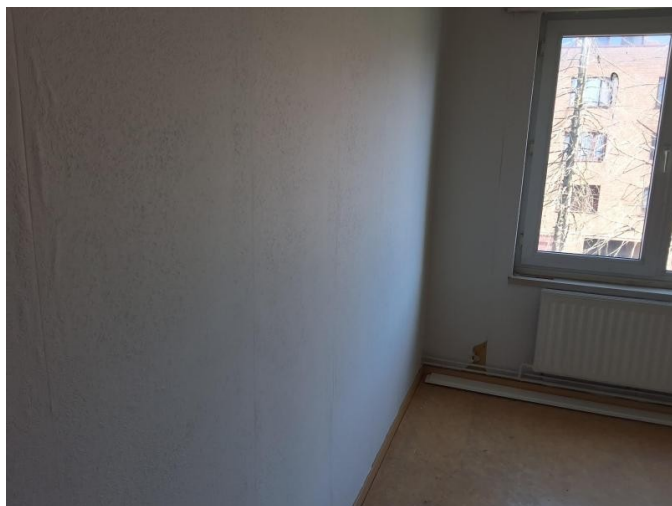
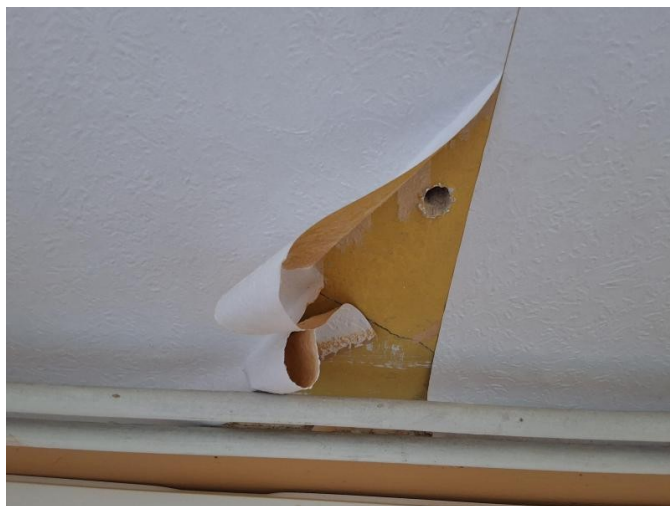
## Fiche 2: Pleisterwerk wanden

Geen asbest

#	Type	Referentie	Resultaat
2.1	Mengmonster	MM01	Geen asbest

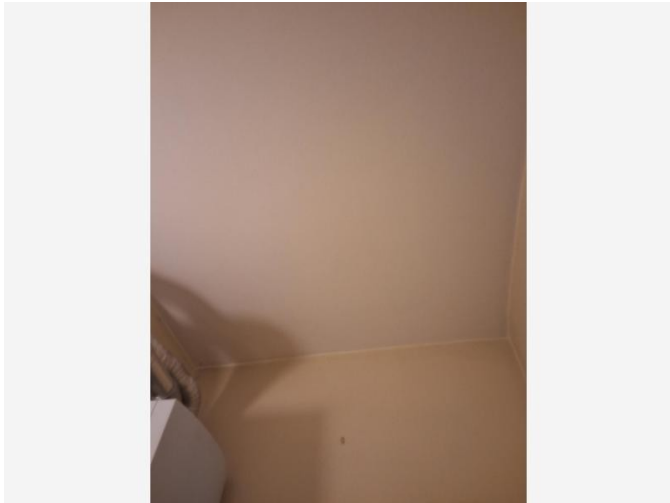
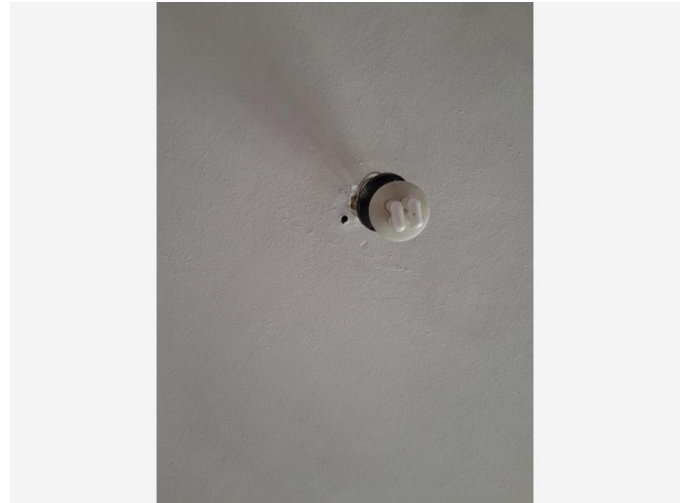
## Fiche 3: Pleisterwerk plafonds

Geen asbest

#	Type	Referentie	Resultaat
3.1	Mengmonster	MM02	Geen asbest

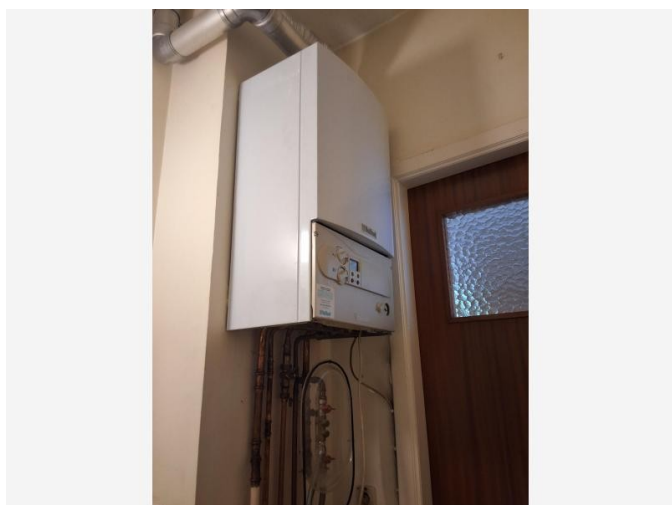
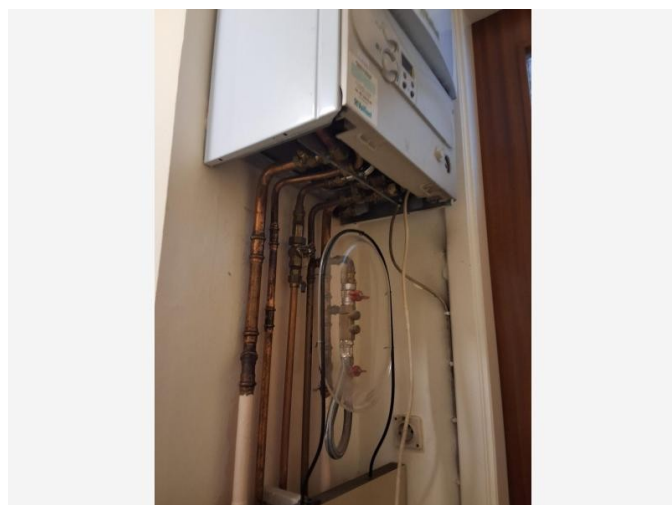
### Fiche 4: CV-ketel (niet verdacht)

Beschrijving	Notitie	Terug te vinden op plannen
Fiche 4: CV-ketel (niet verdacht)	De CV-ketel (dichtingen, isolerend materiaal) is niet asbestverdacht.	-
