# Asbestinventarisatetest

Klaverdries 7A, 9031 Gent

Attestnummer : **20260703-000257.000**

Uitgegeven op : **03.07.2026**

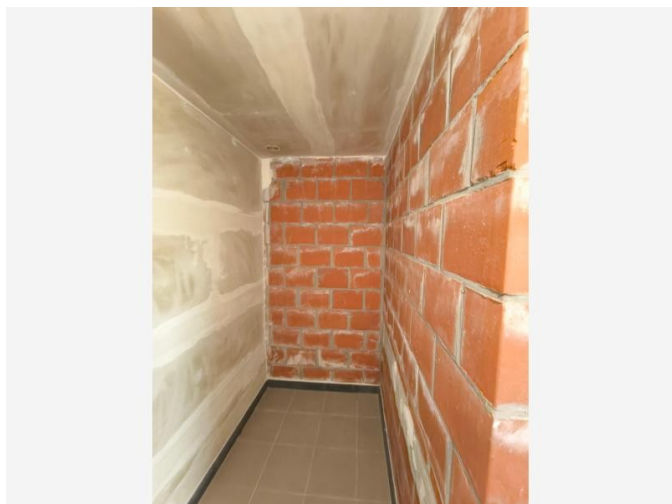
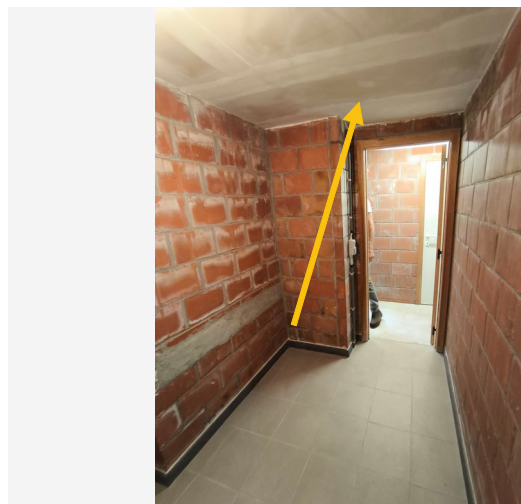
Plafonds zijn afgewerkt met valse plafonds in plaatmateriaal. Het is niet duidelijk of er pleisterwerk of ander verdacht asbestmateriaal aanwezig is achter / op deze valse plafonds, het is aangewezen om bijkomend onderzoek uit te voeren bij werken. Zonder destructieve handeling is het niet mogelijk om na te gaan of er asbesthoudende materialen aanwezig zijn achter de plafond afwerking. Als bij sloop of renovatie blijkt dat er achter deze plafonds nog pleisterwerk of asbest verdachte toepassingen aanwezig zijn, moet dit bemonsterd worden.

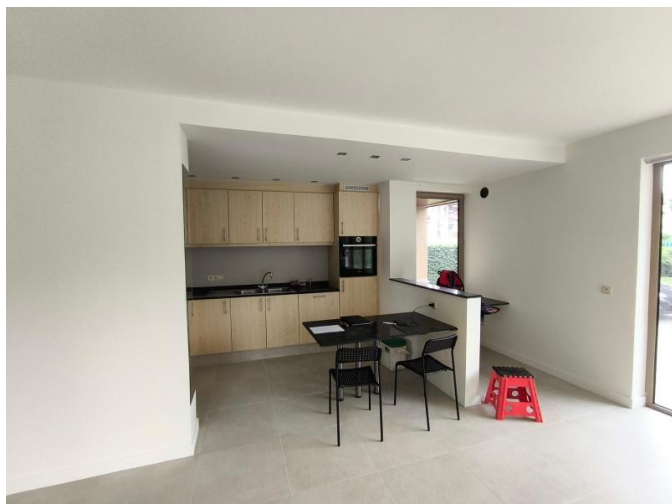
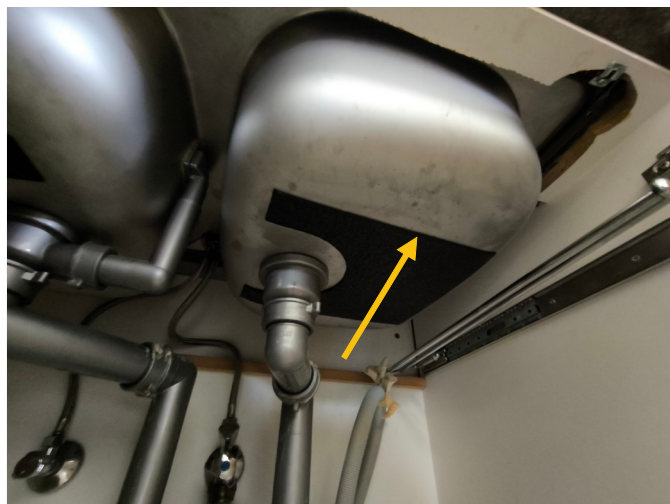
De keuken is van een recent bouwjaar, de ontdreuningsplaat spoelbak keuken werd gecontroleerd en is niet verdacht

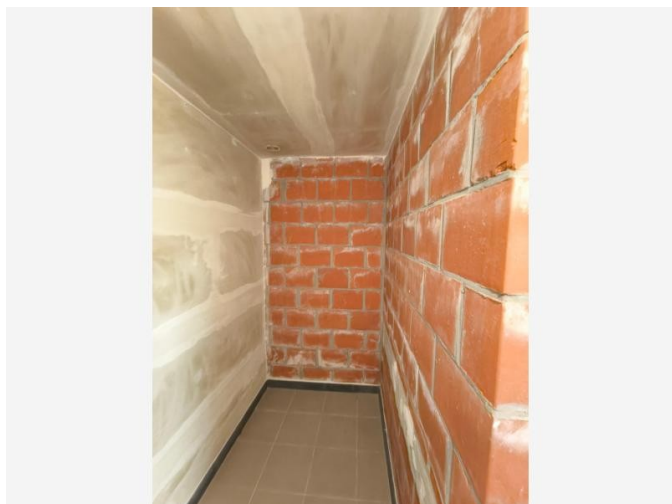
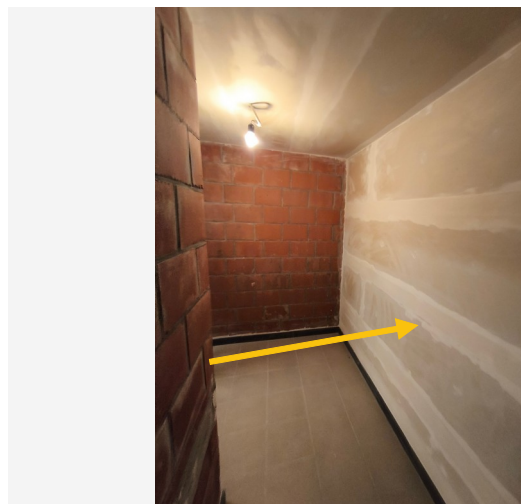
binnenwanden zijn afgewerkt met valse wanden. Het is niet duidelijk of er pleisterwerk of asbest toepassingen aanwezig zijn achter/op deze valse wanden, het is aangewezen om bijkomend onderzoek uit te voeren bij werken.

Zonder destructieve handeling is het niet mogelijk om na te gaan of er asbesthoudende materialen aanwezig zijn achter de wand afwerking. Als bij sloop of renovatie blijkt dat er achter deze wanden nog pleisterwerk of asbest verdachte toepassingen aanwezig zijn, moet dit bemonsterd worden.

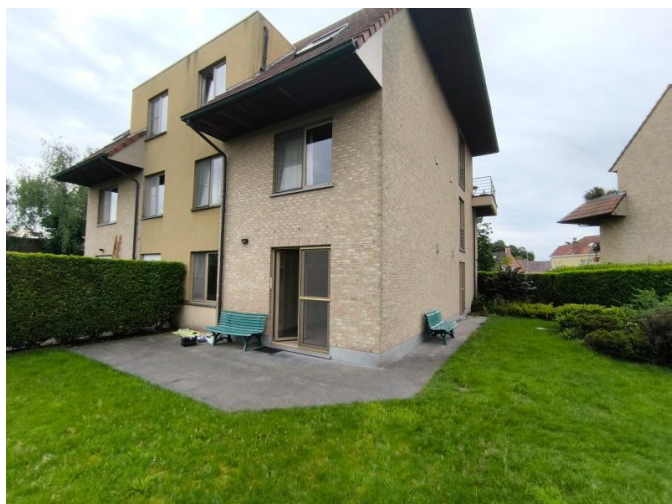
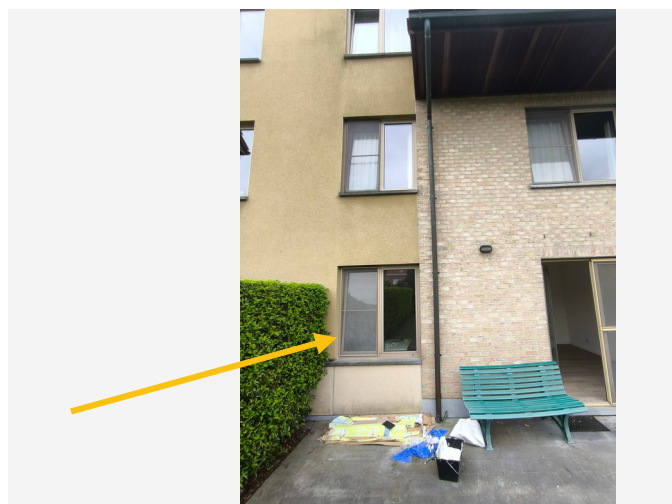
## Fiche 4: Crepi behoort tot de gemeenschappelijke delen

Crepi van een appartementsgebouw behoort tot de gemeenschappelijke delen.

De crepi zal gecontroleerd en beschreven worden in het asbestattest van de GD.

Bij werken of schade dit melden bij de gebouwbeheerder

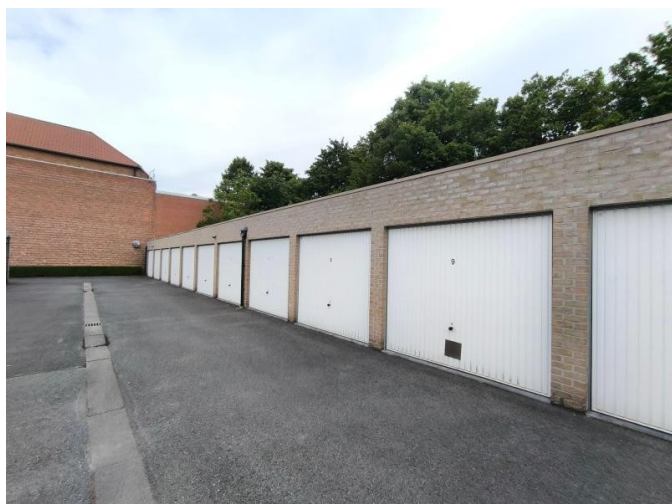
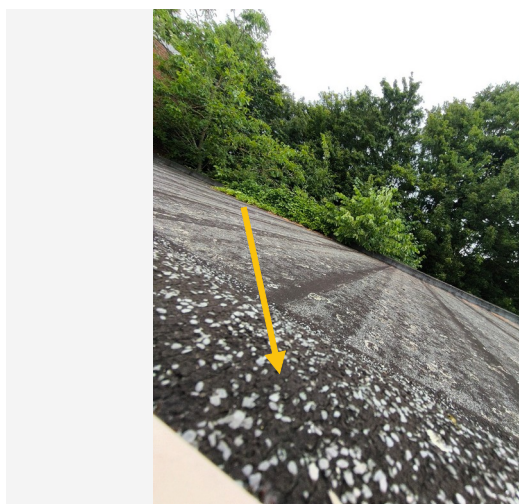
## Fiche 5: Roofing plat dak garages behoort tot de gemeenschappelijke delen

Volgens het inspectieprotocol is een monsternamen van roofing verplicht om dit te identificeren als niet-asbesthoudend.

Roofing van een appartementsgebouw of garages in serie behoort tot de gemeenschappelijke delen.

De dakbedekking (roofing) zal gecontroleerd en beschreven worden in het asbestattest van de GD.

Bij werken of schade dit melden bij de gebouwbeheerder

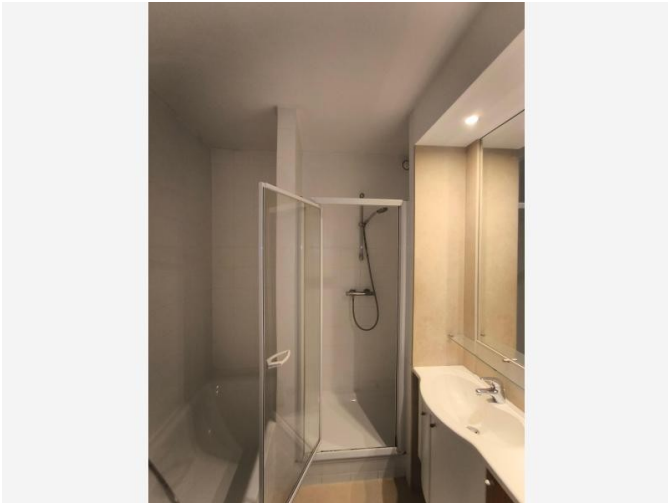
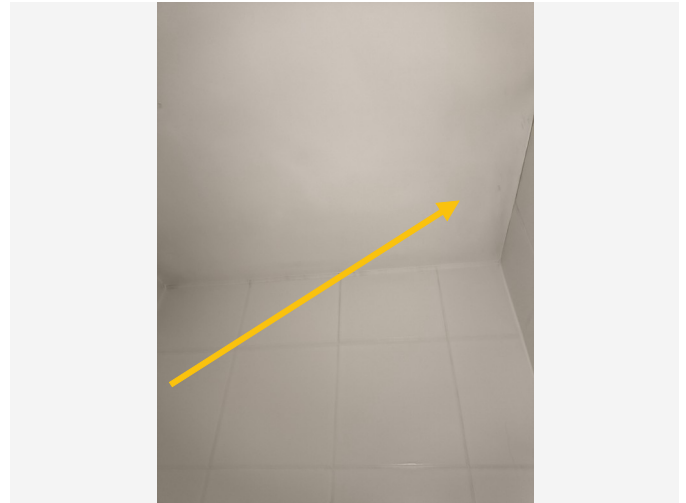
## Fiche 6: Plafondpleister

Geen asbest

| # | Type | Referentie | Resultaat |
|---|---|---|---|
| 6.1 | Mengmonster | 02 | Geen asbest |

| Opmerking | <p>Volgens het inspectieprotocol is een monstername van het pleisterwerk verplicht om dit te identificeren als niet-asbesthoudend.</p> <p>Locatie staalnames: individuele ruimte: kamer / natte ruimte:badkamer / stookplaats:bemonsterd / traphal: niet aanwezig</p> <p>De vermelde oppervlaktes en volumes betreffen een beredeneerde schatting. Er worden geen rechten verleend aan deze oppervlaktes/volumes. De dikte is een schatting die voorkomt uit de monsterplaatsen en is daarom niet altijd representatief.</p> |

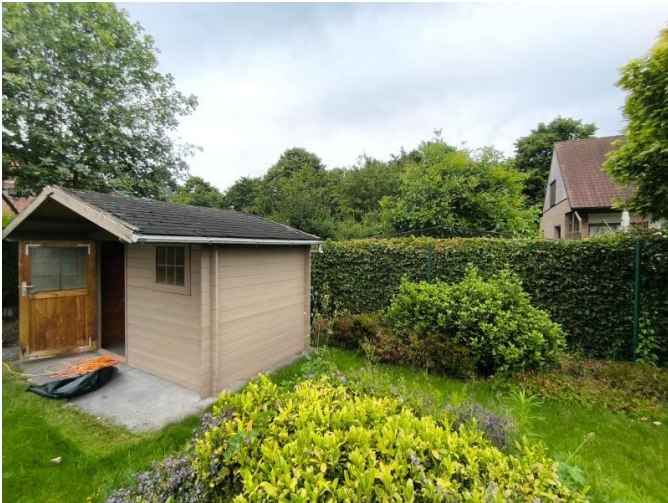
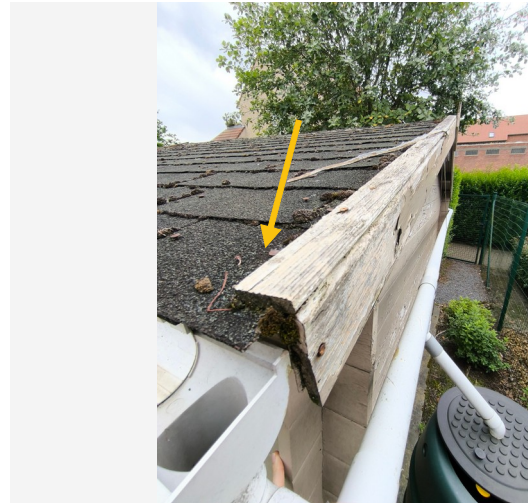
## Fiche 7: Roofing dak tuinhuis (met staalname)

Geen asbest

| # | Type | Referentie | Resultaat |
|---|---|---|---|
| 7.1 | Puntmonster | 03 | Geen asbest |

| Opmerking | <p>Er werd een staal genomen aan een uitstekend stuk roofing waardoor de waterdichtheid niet in het gedrang komt.</p> <p>Er kan niet uitgesloten worden dat er onderlagen aanwezig zijn (bij dakwerken extra controle aangewezen)</p> <p>De vermelde oppervlaktes, diktes en volumes betreffen een beredeneerde schatting. Er worden geen rechten verleend aan deze oppervlaktes/diktes/volumes.</p> |

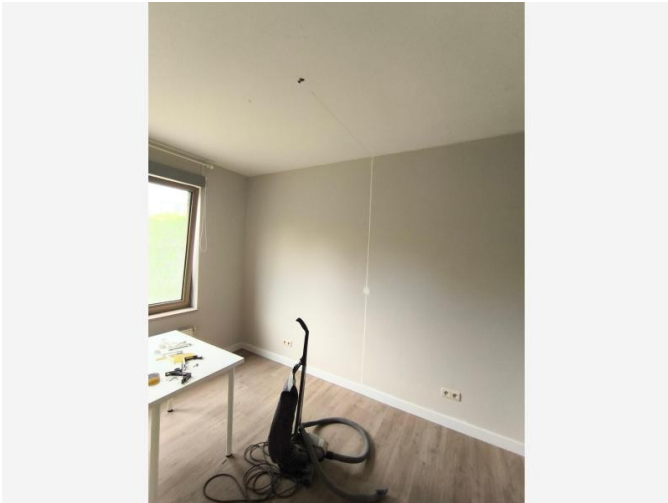
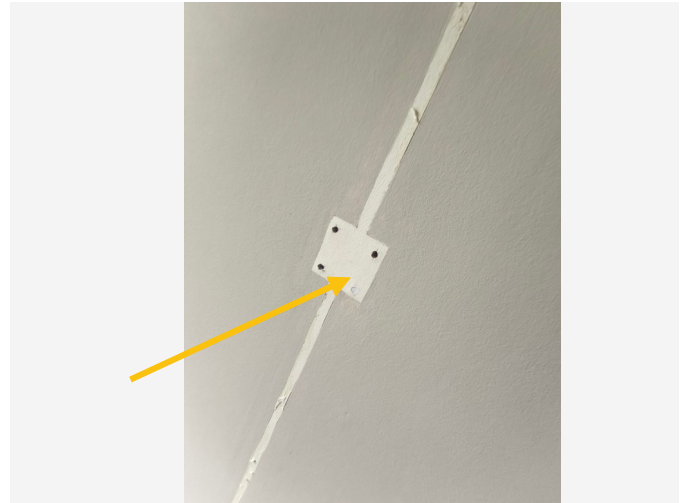
## Fiche 8: Muurpleister

Geen asbest

| # | Type | Referentie | Resultaat |
|---|---|---|---|
| 8.1 | Mengmonster | 01 | Geen asbest |

| Opmerking | <p>Volgens het inspectieprotocol is een monstername van het pleisterwerk verplicht om dit te identificeren als niet-asbesthoudend.</p> <p>Locatie staalnames: individuele ruimte:kamer / natte ruimte:keuken / stookplaats: bemonsterd/ traphal: niet aanwezig</p> <p>De vermelde oppervlaktes en volumes betreffen een beredeneerde schatting. Er worden geen rechten verleend aan deze oppervlaktes/volumes. De dikte is een schatting die voorkomt uit de monsterplaatsen en is daarom niet altijd representatief.</p> |

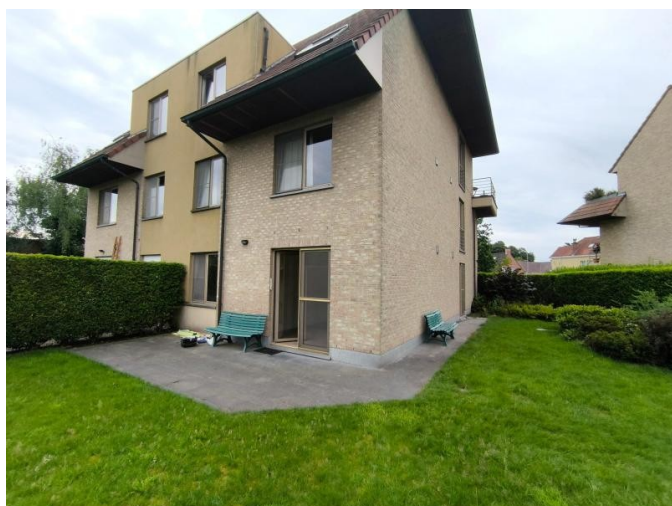
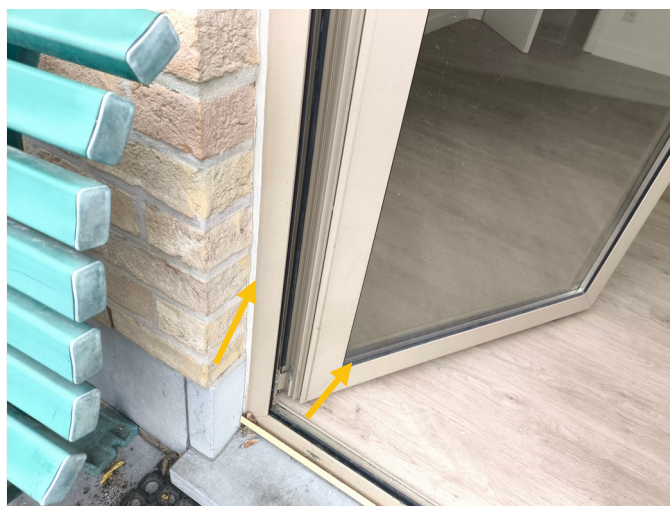
### Fiche 9: Kit niet verdacht (visueel vastgesteld)

| Beschrijving | Notitie | Terug te vinden op plannen |
|---|---|---|
| Fiche 9: Kit niet verdacht (visueel vastgesteld) | De gebruikte siliconen kit is niet asbestverdacht | Plan 1.2: appartement plan GLV kopie |

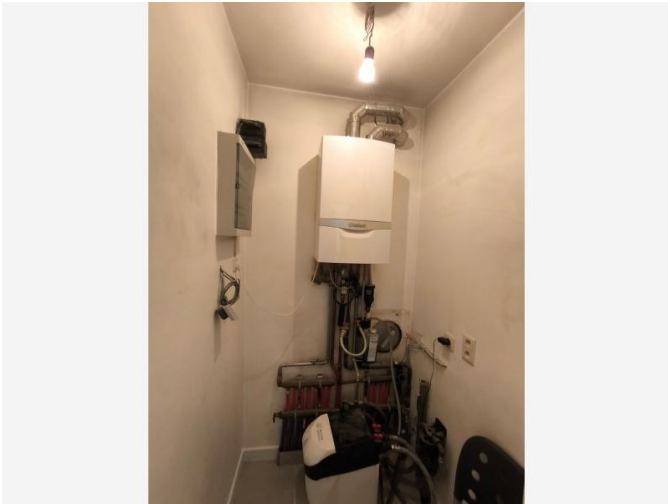
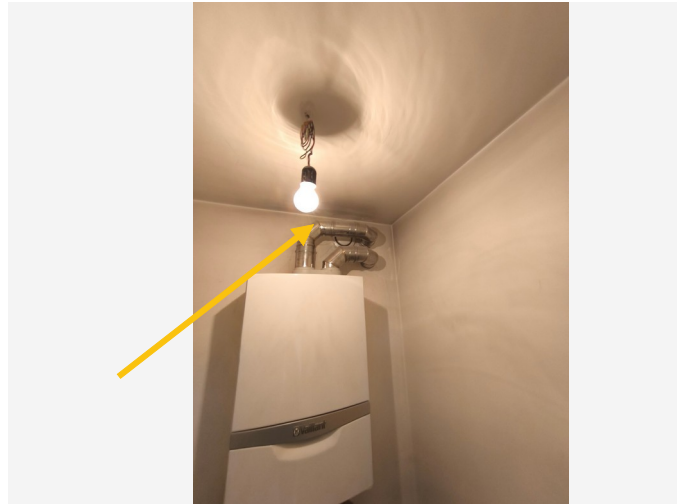
## Fiche 10: rookgaskanalen (niet verdacht)

| Beschrijving | Notitie | Terug te vinden op plannen |
|---|---|---|
| Fiche 10: rookgaskanalen (niet verdacht) | rookgaskanalen (niet verdacht) in het inspectie gebied. | Plan 1.2: appartement plan GLV kopie |

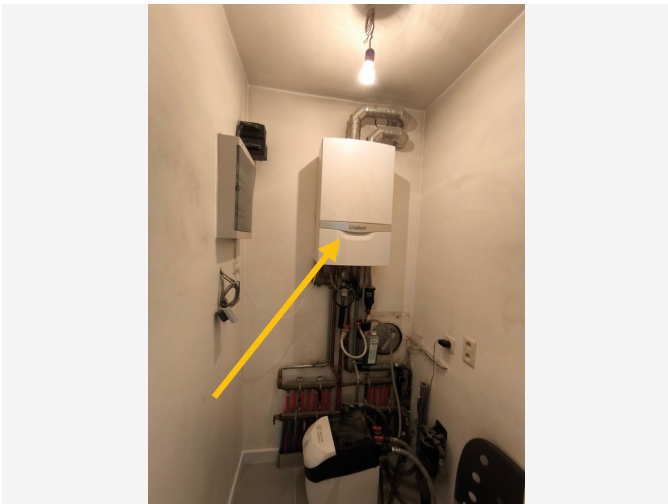
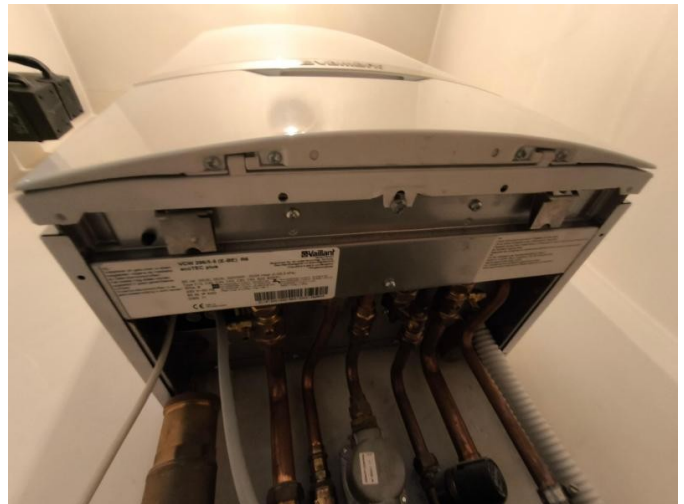
## Fiche 11: CV Ketel niet verdacht

| Beschrijving | Notitie | Terug te vinden op plannen |
|---|---|---|
| Fiche 11: CV Ketel niet verdacht | De CV ketel werd gecontroleerd( bij ) en is niet asbest verdacht geen risico bouwjaar. | Plan 1.1: appartement plan GLV |

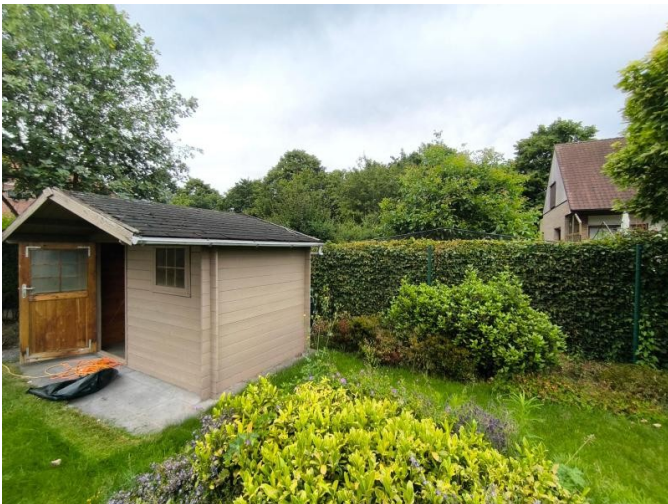
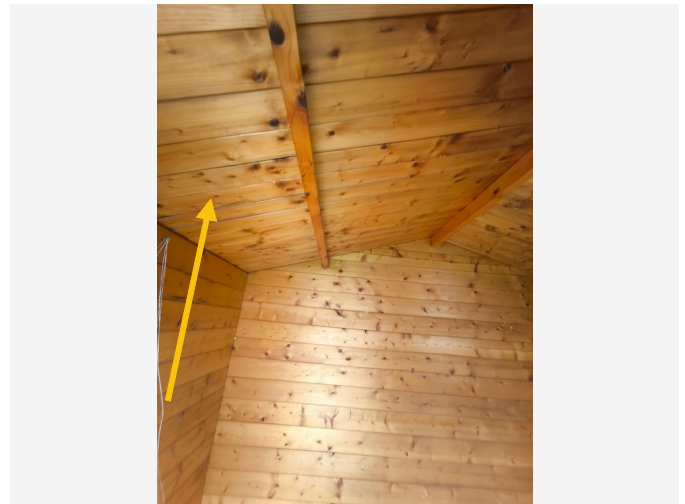
### Fiche 12: onderdak tuinhuis niet waarneembaar

| Beschrijving | Notitie | Terug te vinden op plannen |
|---|---|---|
| Fiche 12: onderdak tuinhuis niet waarneembaar | - | Plan 2.1: tuinhuis dakplan |

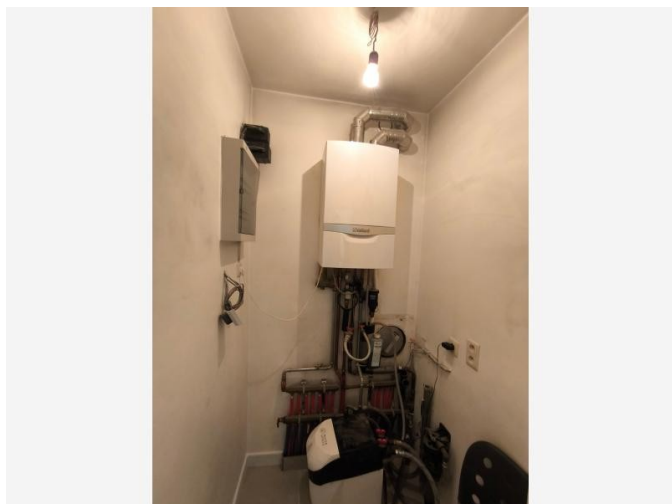
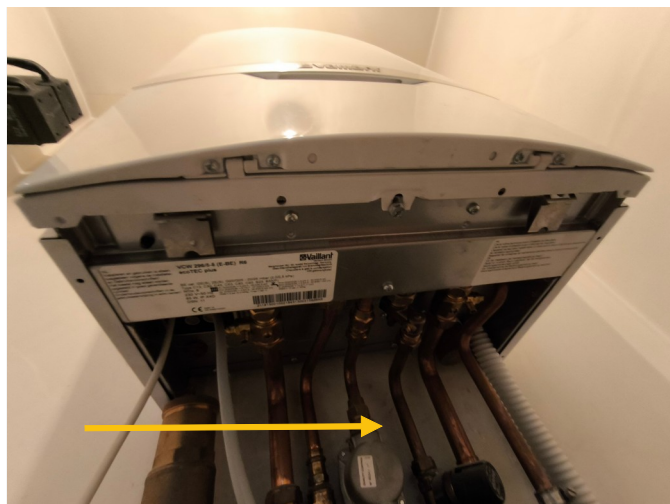
### Fiche 14: leidingisolatie (niet aanwezig)

| Beschrijving | Notitie | Terug te vinden op plannen |
|---|---|---|
| Fiche 14: leidingisolatie (niet aanwezig) | leidingisolatie (niet aanwezig) in het inspectie gebied. | Plan 1.1: appartement plan GLV |
