# Asbestinventarisatetest

Clem. Vanophemstraat 56, 3090 Overijse

Attestnummer : 20251224-000272.000

Uitgegeven op : 24.12.2025

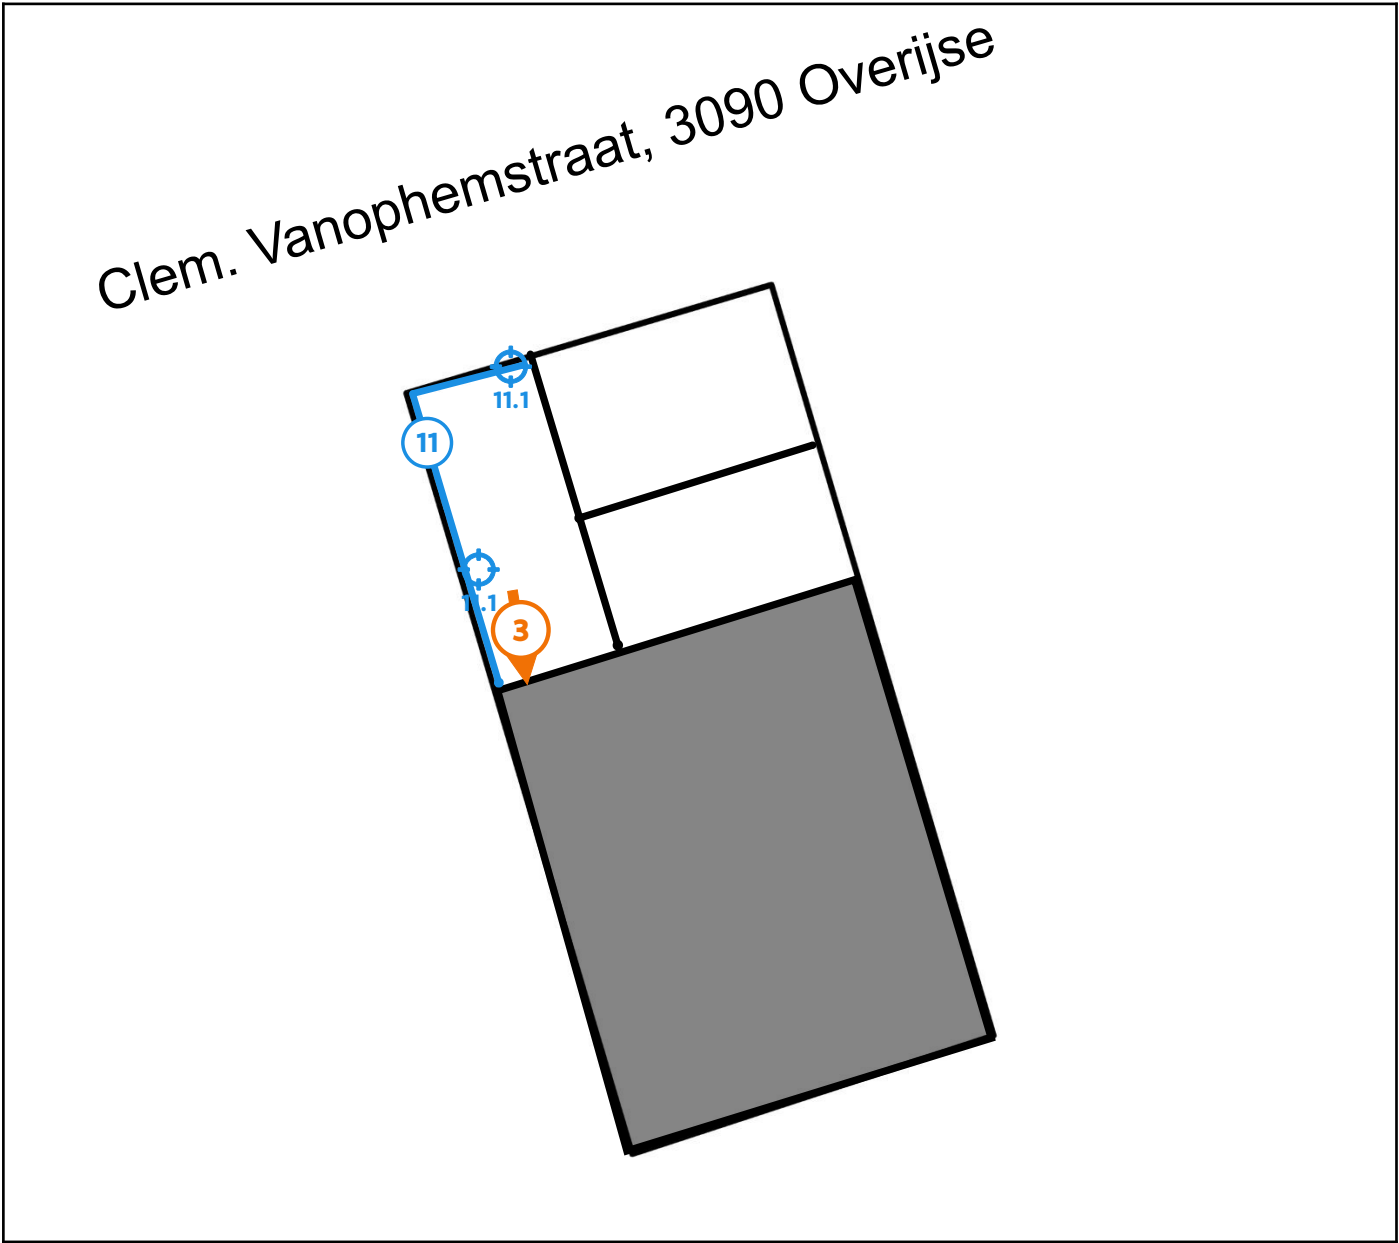
# Plan 1.1: Kelderplan

| Beschrijving | Type | Actie |
|---|---|---|
| 3. Verluchtingsbuizen in muur kelder | Asbestmateriaal | Verwijderen |

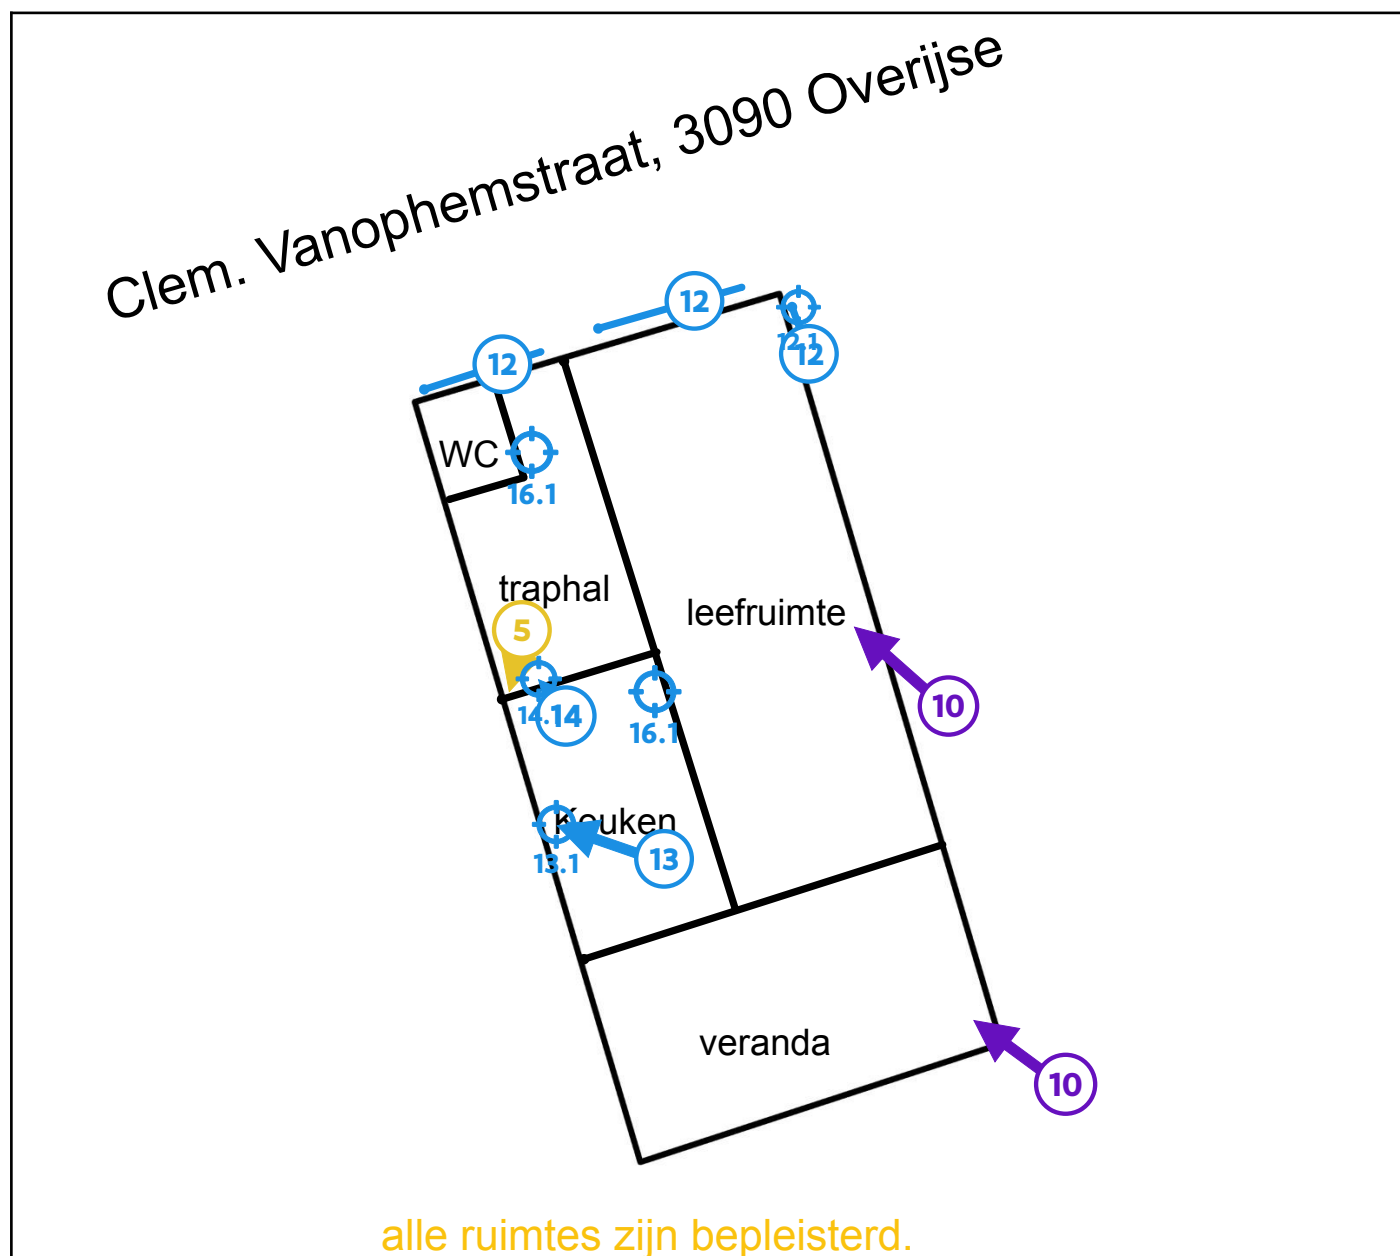
## Plan 1.2: plan GLV

| Beschrijving | Type | Actie |
|---|---|---|
| 5. Bakeliet (oud elektrisch materieel) | Asbestmateriaal | Zorgvuldig beheren |

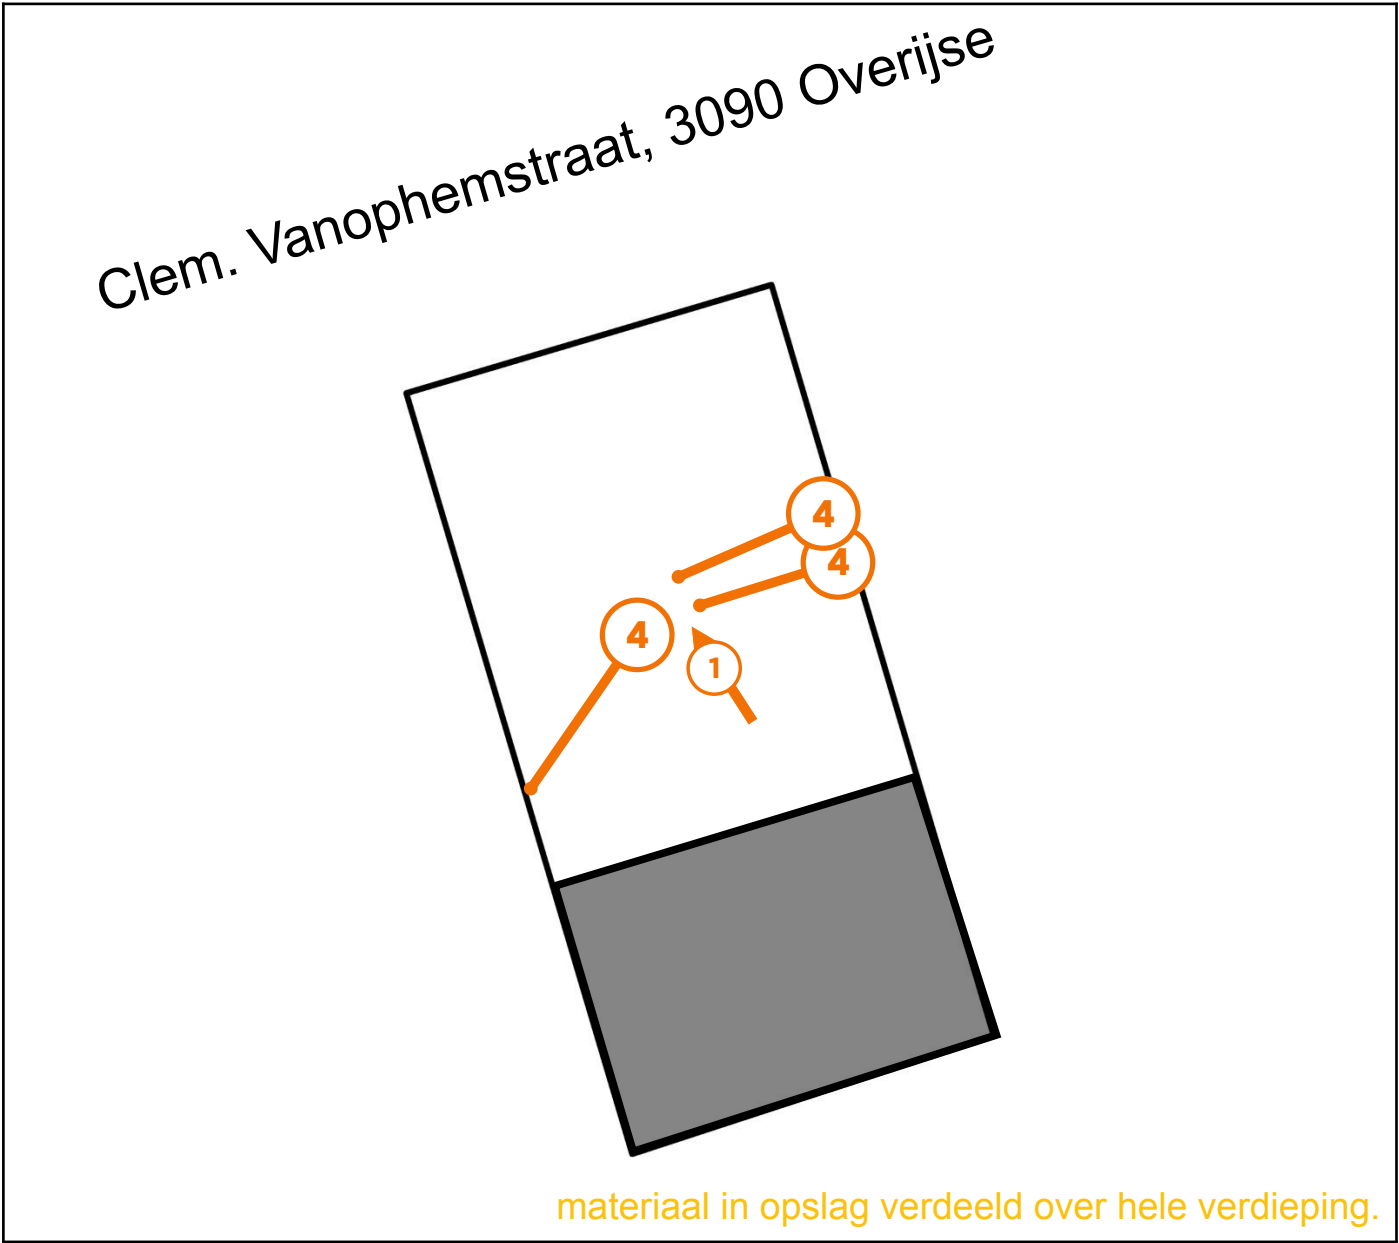
Plan 1.4: zolderplan

| Beschrijving | Type | Actie |
|---|---|---|
| 1. Inspectieluik/ roetluik zolder | Asbestmateriaal | Verwijderen |
| 4. Verluchtingsbuizen zolder | Asbestmateriaal | Maatregelen nemen |

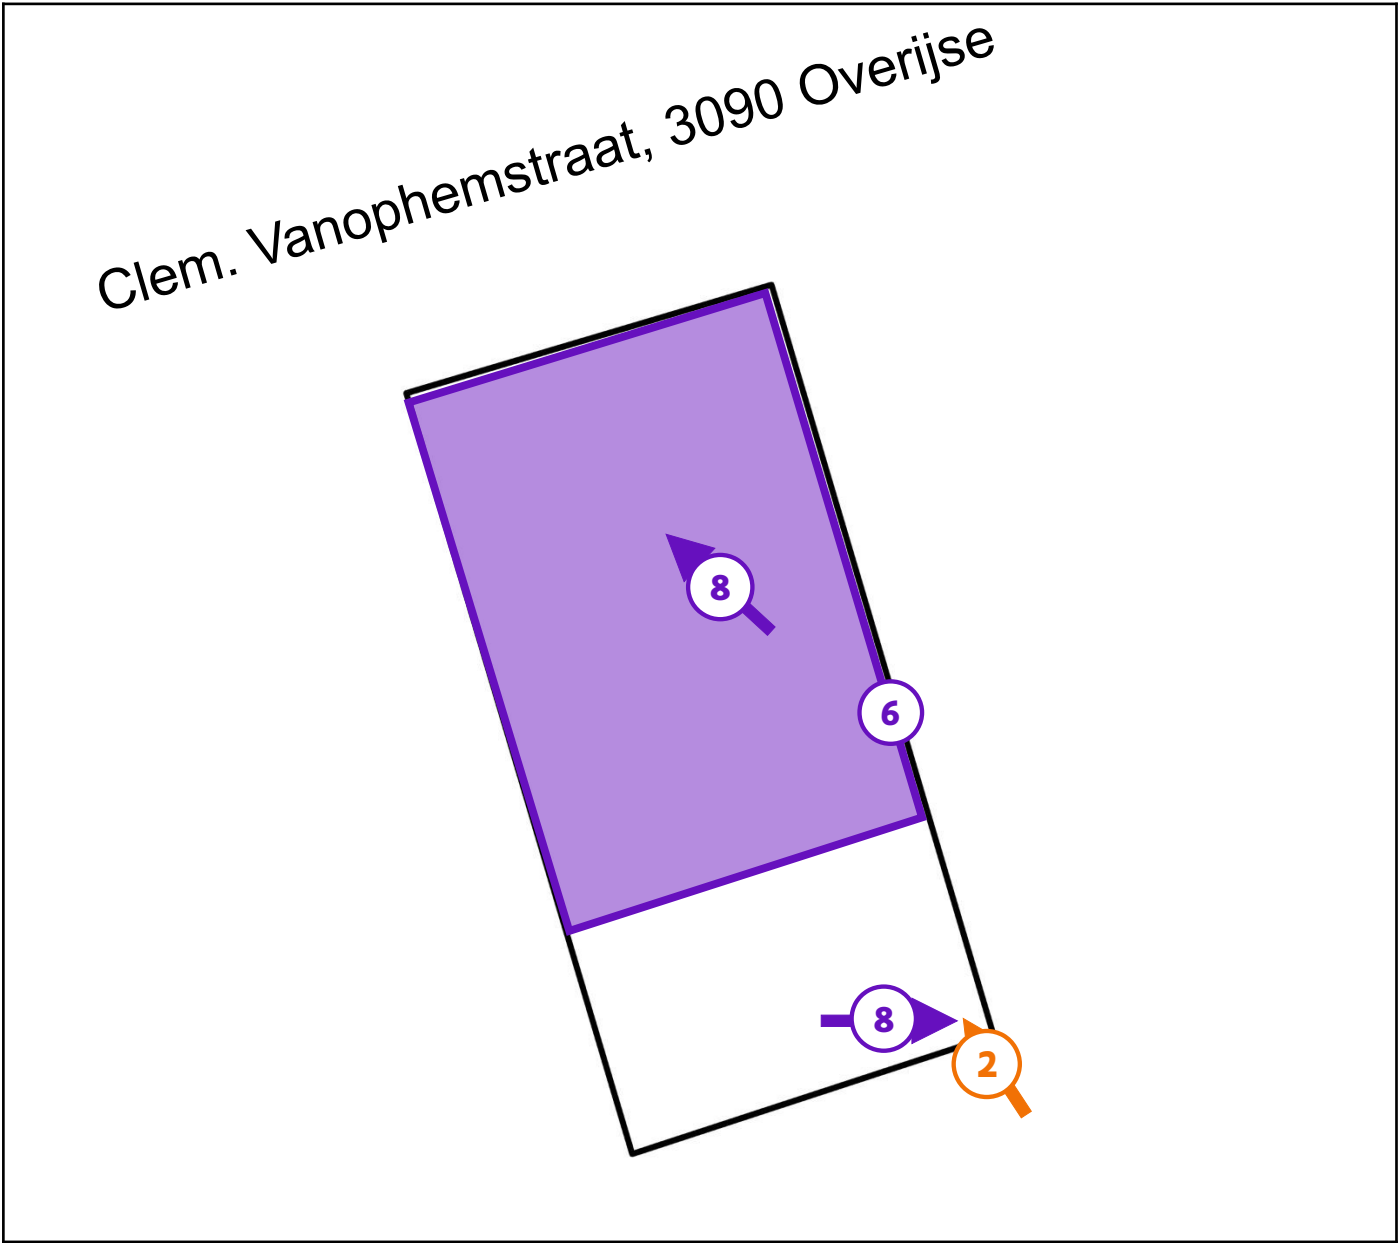
Plan 1.5: dakenplan

| Beschrijving | Type | Actie |
|---|---|---|
| 2. Rookgaskanaal | Asbestmateriaal | Verwijderen |
| 6. Onderdak (dak hoger dan 3,5m) | Beperking | - |
| 8. Schouwen | Beperking | - |

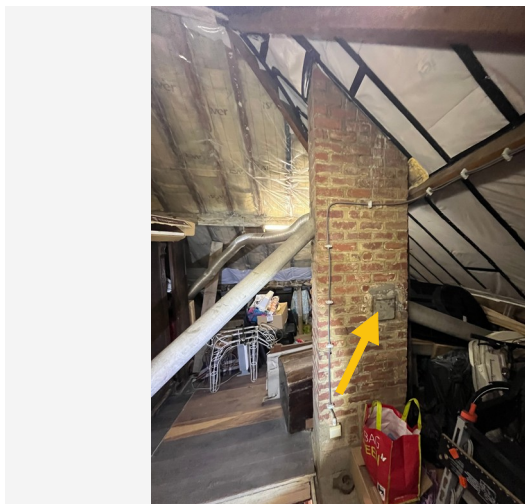
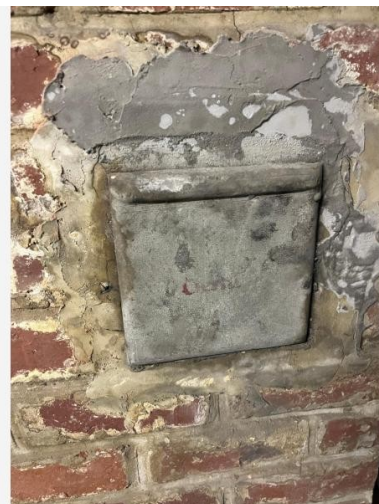
Er werd geen monstername uitgevoerd van deze toepassing. Het is aangewezen alsnog een monstername te laten uitvoeren indien u zekerheid wenst of deze toepassing asbesthoudend is en meer bepaald welke asbestsoort deze bevat. Dit kan namelijk een invloed hebben op de geldigheidsduur van het attest en/of de eindconclusie asbestveilig of niet-asbestveilig.

| Eindbeoordeling materiaalarisico | Verhoogd materiaalarisico en/of verhoogde kans op vezelvrijgave |

| Gebondenheid | Categorie 1: hechtgebonden in oorsprong |
| Asbestsoort (vezeltype) | Crocidoliet aanwezig |
| Asbestconcentratie | Laag (< 50%) |
| Afschermingsgraad van het gehele materiaal | Geheel of deels (ook) vrij aan de binnenlucht |
| Toestand van het materiaal | Licht beschadigd, licht verweerd. Intact calciumsilicaatmateriaal of categorie III 'gebondenheid' |

| Beschrijving | Inspectieluik/ roetluik zolder |
| Asbestmateriaal | Brandwerende afsluiting (prefab geheel) - Luik |

Het asbestmateriaal valt onder de mijlpaal van 2040.

Verwijderen

- Zorg voor een veilig beheer. Vermijd het beschadigen van het asbestmateriaal. Controleer de toestand jaarlijks op wijzigingen.
- Voer bijkomende staalname(s) uit.

- Eenvoudige handelingen: mag via doe-het-zelf of door werknemer(s) met opleidingsattest eenvoudige handelingen  
Als dit materiaal verwijderd kan worden zonder het te breken, te beschadigen... , dan mag met dit met eenvoudige handelingen.  
Vermijd stofvorming en stofverspreiding op elk moment van de werken. Bevochtig of fixeer het materiaal.  
Het gebruik van sneldraaiende werktuigen (boormachine, slijpschijf, hogedrukreiniger...) is verboden.  
Zorg voor gepaste persoonlijke beschermingsmiddelen: minimaal FFP3-mondmasker (EN 149), wegwerpovertal met kap (minimaal Cat III, type 5/6), wegwerphandschoenen en overschoenen of afspoelbaar schoeisel.

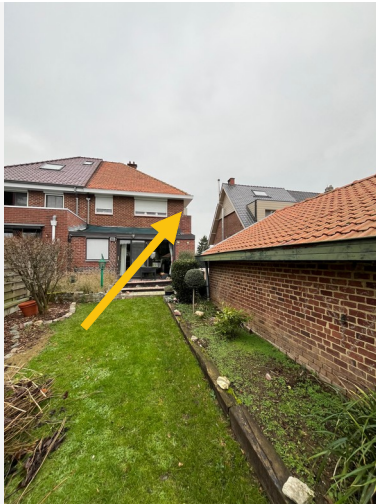
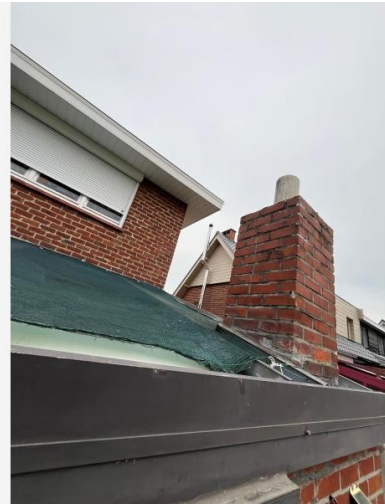
Er werd geen monstername uitgevoerd van deze toepassing. Het is aangewezen alsnog een monstername te laten uitvoeren indien u zekerheid wenst of deze toepassing asbesthoudend is en meer bepaald welke asbestsoort deze bevat. Dit kan namelijk een invloed hebben op de geldigheidsduur van het attest en/of de eindconclusie asbestveilig of niet-asbestveilig.

| Eindbeoordeling materiaalrisico | Verhoogd materiaalrisico en/of verhoogde kans op vezelvrijgave |

| Asbestsoort (vezeltype) | Crocidoliet aanwezig |
| Afschermingsgraad van het gehele materiaal | Geheel of deels vrij aan de buitenlucht |
| Toestand van het materiaal | Matig beschadigd, matig verweerd |

| Beschrijving | Rookgaskanaal |
| Opmerking | <p>Enkel het zichtbare gedeelte van het rookgaskanaal werd genoteerd bij de hoeveelheid.</p> <p>Het is onduidelijk of de buis doorloopt in de schouw.</p> <p>Het betreft een (ruwe) schatting van de hoeveelheid.</p> |

Het asbestmateriaal valt onder de mijlpaal van 2034.

Verwijderen

- Verwijder dit asbestmateriaal zo snel mogelijk. Volg de toestand goed op.
- Voer bijkomende staalname(s) uit.

- Eenvoudige handelingen: mag via doe-het-zelf of door werknemer(s) met opleidingsattest eenvoudige handelingen  
Als dit materiaal verwijderd kan worden zonder het te breken, te beschadigen... , dan mag met dit met eenvoudige handelingen.  
Vermijd stofvorming en stofverspreiding op elk moment van de werken. Bevochtig of fixeer het materiaal.  
Het gebruik van sneldraaiende werktuigen (boormachine, slijpschijf, hogedrukreiniger...) is verboden.  
Zorg voor gepaste persoonlijke beschermingsmiddelen: minimaal FFP3-mondmasker (EN 149), wegwerpoverall met kap (minimaal Cat III, type 5/6), wegwerphandschoenen en overschoenen of afspoelbaar schoeisel.  
Afval: particulieren kunnen dit dubbel en luchtdicht verpakt aanbieden bij hun recyclagepark (raadpleeg de

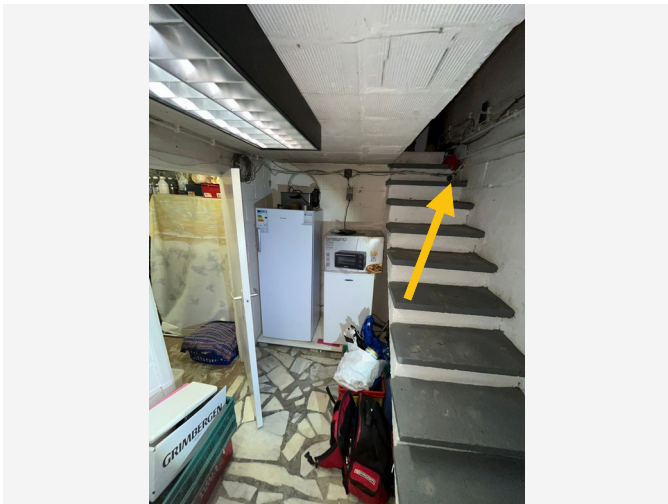
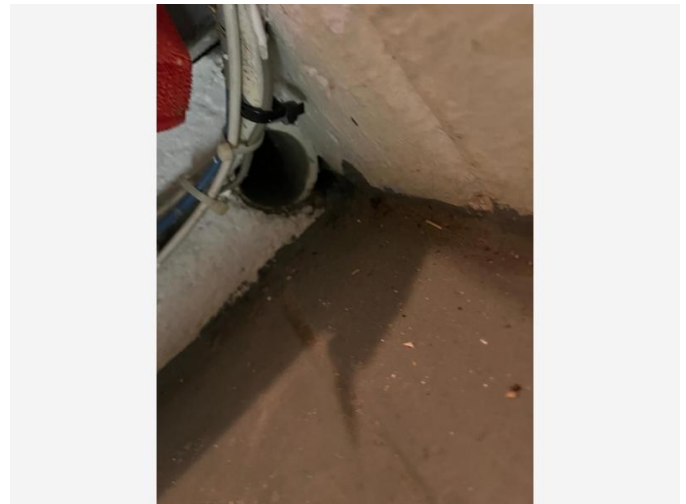
Er werd geen monstername uitgevoerd van deze toepassing. Het is aangewezen alsnog een monstername te laten uitvoeren indien u zekerheid wenst of deze toepassing asbesthoudend is en meer bepaald welke asbestsoort deze bevat. Dit kan namelijk een invloed hebben op de geldigheidsduur van het attest en/of de eindconclusie asbestveilig of niet-asbestveilig.

| Eindbeoordeling materiaalrisico | Verhoogd materiaalrisico en/of verhoogde kans op vezelvrijgave |

| Asbestsoort (vezeltype) | Crocidoliet aanwezig |
| Afschermingsgraad van het gehele materiaal | Geheel of deels (ook) vrij aan binnenluchtstromen |
| Toestand van het materiaal | Licht beschadigd, licht verweerd. Intact calciumsilicaatmateriaal of categorie III 'gebondenheid' |

| Beschrijving | Verluchtingsbuizen in muur kelder |

Het asbestmateriaal valt onder de mijlpaal van 2040.

Verwijderen

- Verwijder dit asbestmateriaal zo snel mogelijk. Volg de toestand goed op.
- Voer bijkomende staalname(s) uit.

- Eenvoudige handelingen: mag via doe-het-zelf of door werknemer(s) met opleidingsattest eenvoudige handelingen  
Als dit materiaal verwijderd kan worden zonder het te breken, te beschadigen... , dan mag met dit met eenvoudige handelingen.  
Vermijd stofvorming en stofverspreiding op elk moment van de werken. Bevochtig of fixeer het materiaal.  
Het gebruik van sneldraaiende werktuigen (boormachine, slijpschijf, hogedrukreiniger...) is verboden.  
Zorg voor gepaste persoonlijke beschermingsmiddelen: minimaal FFP3-mondmasker (EN 149), wegwerpoverall met kap (minimaal Cat III, type 5/6), wegwerphandschoenen en overschoenen of afspoelbaar schoeisel.  
Afval: particulieren kunnen dit dubbel en luchtdicht verpakt aanbieden bij hun recyclagepark (raadpleeg de

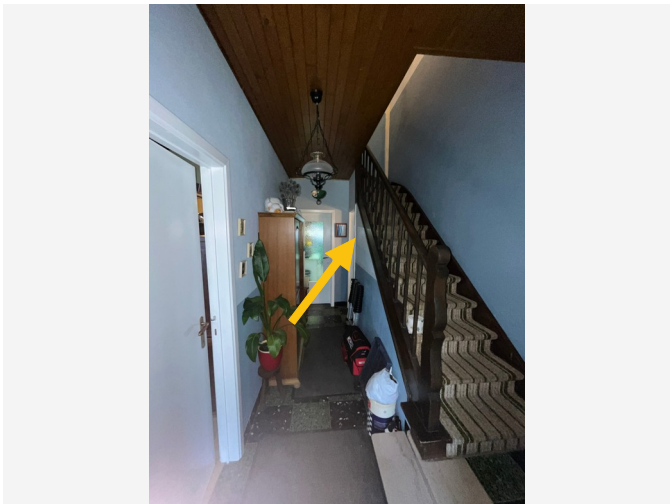
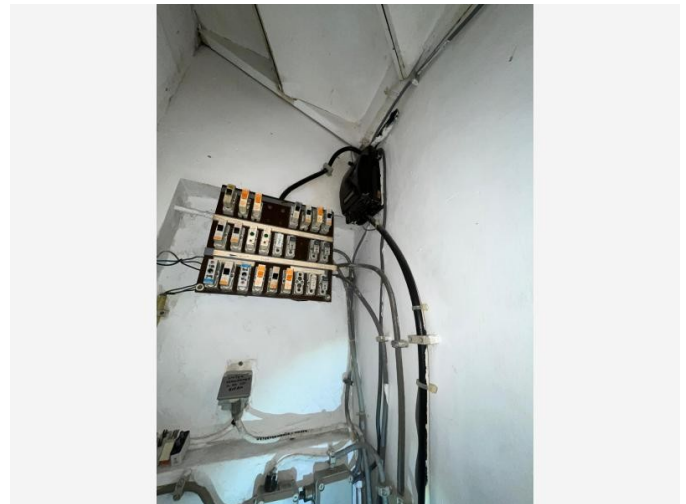
| Opmerking | <p>Het betreft al het oud elektrisch (schakel)materieel van bakeliet (bvb; schakelaars/klemmendozen/stopcontacten/lamphouders...) Het betreft een ruwe schatting van de hoeveelheid.</p> <p>Het nemen van een monster was niet mogelijk daar er steeds een beschadiging nodig is. Aangezien deze toepassing dient voor de elektrische installatie is er dan een kans op elektrocutie.</p> |

- Eenvoudige handelingen: mag via doe-het-zelf of door werknemer(s) met opleidingsattest eenvoudige handelingen  
Als dit materiaal verwijderd kan worden zonder het te breken, te beschadigen... , dan mag met dit met eenvoudige handelingen.  
Vermijd stofvorming en stofverspreiding op elk moment van de werken. Bevochtig of fixeer het materiaal.  
Het gebruik van sneldraaiende werktuigen (boormachine, slijpschijf, hogedrukreiniger...) is verboden.  
Zorg voor gepaste persoonlijke beschermingsmiddelen: minimaal FFP3-mondmasker (EN 149), wegwerpovertuig met kap (minimaal Cat III, type 5/6), wegwerphandschoenen en overschoenen of afspoelbaar schoeisel.
