# Asbestinventarisatetest

Korte Dolagestraat 36, 3018 Leuven

Attestnummer : 20260614-000148.000

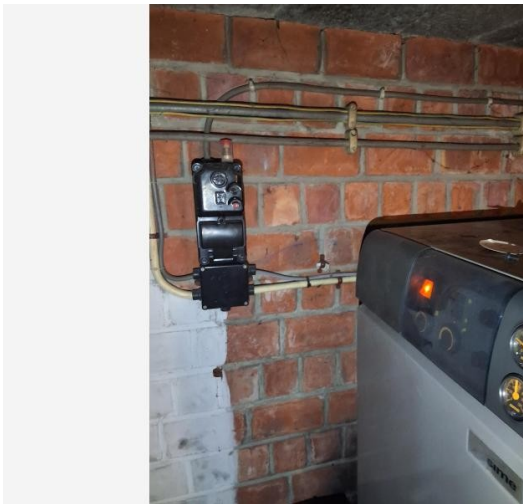
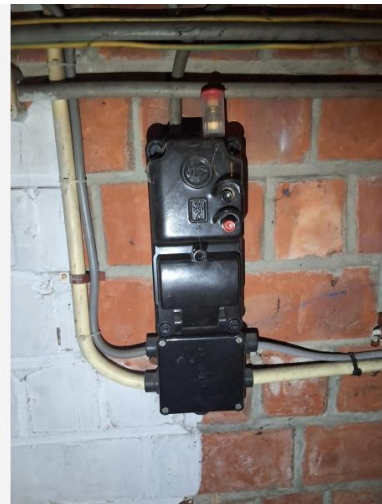
| Eindbeoordeling materiaalarisico | Verhoogd materiaalarisico en/of verhoogde kans op vezelvrijgave |

| Asbestsoort (vezeltype) | Crocidoliet aanwezig |
| Toestand van het materiaal | Licht beschadigd, licht verweerd. Intacte calciumsilicaatplaat of materiaal met categorie 3-gebondenheid |

| Beschrijving | Bakeliet schakelaars/stopcontacten |
| Asbestmateriaal | Plaat, paneel, tablet - Type Bakeliet |

Het asbestmateriaal valt onder de mijlpaal van 2040.

Verwijderen

- Zorg voor een veilig beheer. Vermijd het beschadigen van het asbestmateriaal. Controleer de toestand jaarlijks op wijzigingen.
- Voer bijkomende staalname(s) uit.

- Eenvoudige handelingen: mag via doe-het-zelf of door werknemer(s) met opleidingsattest eenvoudige handelingen  
Deze toepassing kan door een aannemer die over een opleidingsattest eenvoudige handelingen beschikt of door een particulier (doe-het-zelf), verwijderd worden indien er geen verhoogd risico op vrijgave van asbestvezels (max. concentratie 0,01 vezels/cm<sup>3</sup> - CODEX Art. VI.3-54) ontstaat en de toepassing voorafgaand wordt gefixeerd/bevochtigd; de individuele elementen zonder machinale werktuigen (boormachine, slijpschijf, hogedrukreiniger,...) en zonder breken of gooien een voor een losgemaakt worden; en ten slotte dubbel en luchtdicht verpakt weggevoerd worden naar een erkend afvalpunt (recyclagepark).

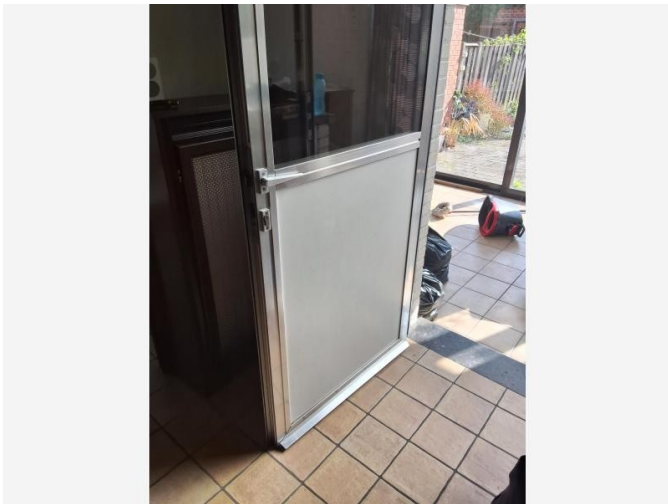
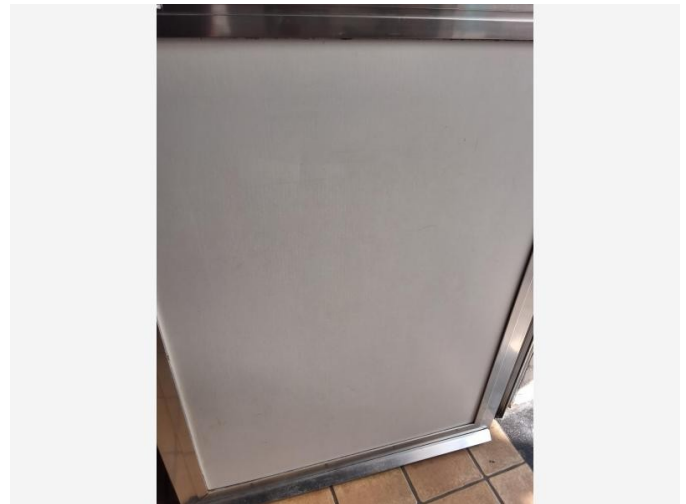
| Eindbeoordeling materiaalrisico | Verhoogd materiaalrisico en/of verhoogde kans op vezelvrijgave |

| Asbestsoort (vezeltype) | Crocidoliet aanwezig |
| Toestand van het materiaal | Licht beschadigd, licht verweerd. Intacte calciumsilicaatplaat of materiaal met categorie 3-gebondenheid |

| Beschrijving | Glasal deurpaneel |
| Asbestmateriaal | Plaat, paneel, tablet - Geëmailleerd, type Glasal |

Het asbestmateriaal valt onder de mijlpaal van 2040.

Verwijderen

- Zorg voor een veilig beheer. Vermijd het beschadigen van het asbestmateriaal. Controleer de toestand jaarlijks op wijzigingen.
- Voer bijkomende staalname(s) uit.

- Eenvoudige handelingen: mag via doe-het-zelf of door werknemer(s) met opleidingsattest eenvoudige handelingen  
Deze toepassing kan door een aannemer die over een opleidingsattest eenvoudige handelingen beschikt of door een particulier (doe-het-zelf), verwijderd worden indien er geen verhoogd risico op vrijgave van asbestvezels (max. concentratie 0,01 vezels/cm<sup>3</sup> - CODEX Art. VI.3-54) ontstaat en de toepassing voorafgaand wordt gefixeerd/bevochtigd; de individuele elementen zonder machinale werktuigen (boormachine, slijpschijf, hogedrukreiniger,...) en zonder breken of gooien een voor een losgemaakt worden; en ten slotte dubbel en luchtdicht verpakt weggevoerd worden naar een erkend afvalpunt (recyclagepark).

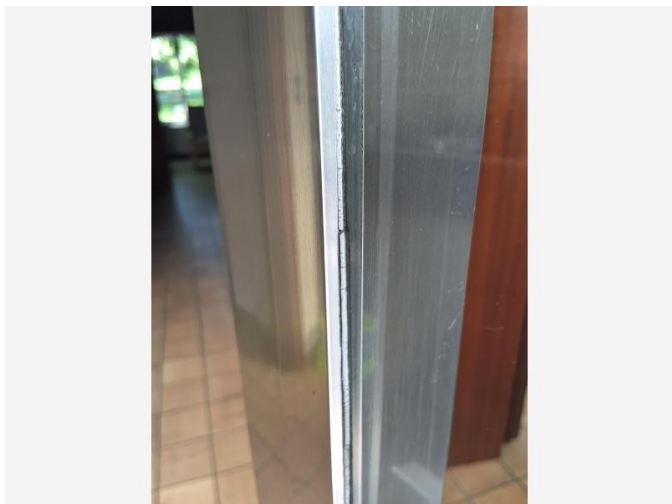
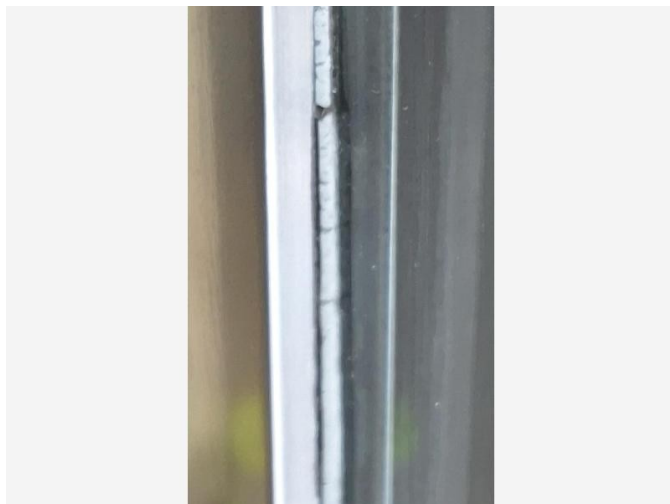
| Eindbeoordeling materiaalrisico | Verhoogd materiaalrisico en/of verhoogde kans op vezelvrijgave |

| Asbestsoort (vezeltype) | Alleen chrysotiel aanwezig |
| Toestand van het materiaal | Matig beschadigd, matig verweerd |

| # | Type | Referentie | Resultaat |
|---|---|---|---|
| 3.1 | Puntmonster | PM01 | Chrysotiel |

| Beschrijving | Mastiek |

Het asbestmateriaal valt onder de mijlpaal van 2040.

Verwijderen

- Zorg voor een veilig beheer. Vermijd het beschadigen van het asbestmateriaal. Controleer de toestand jaarlijks op wijzigingen.

- Eenvoudige handelingen: mag via doe-het-zelf of door werknemer(s) met opleidingsattest eenvoudige handelingen  
Deze toepassing kan door een aannemer die over een opleidingsattest eenvoudige handelingen beschikt of door een particulier (doe-het-zelf), verwijderd worden indien er geen verhoogd risico op vrijgave van asbestvezels (max. concentratie 0,01 vezels/cm<sup>3</sup> - CODEX Art. VI.3-54) ontstaat en de toepassing voorafgaand wordt gefixeerd/bevochtigd; de individuele elementen zonder machinale werktuigen (boormachine, slijpschijf, hogedrukreiniger,...) en zonder breken of gooien een voor een losgemaakt worden; en ten slotte dubbel en luchtdicht verpakt weggevoerd worden naar een erkend afvalpunt (recyclagepark).

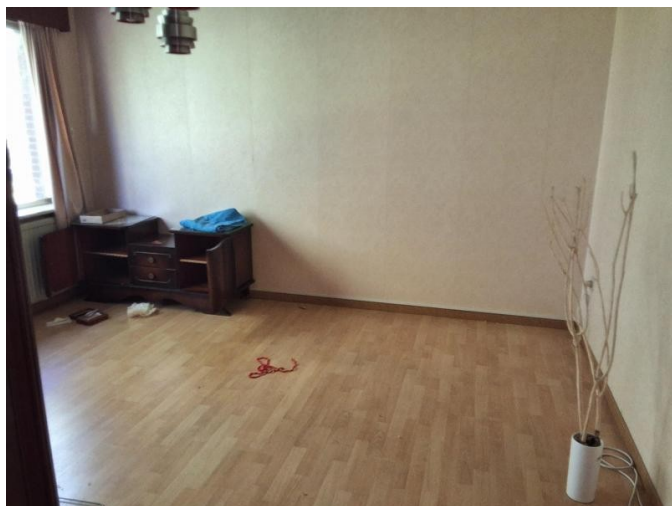
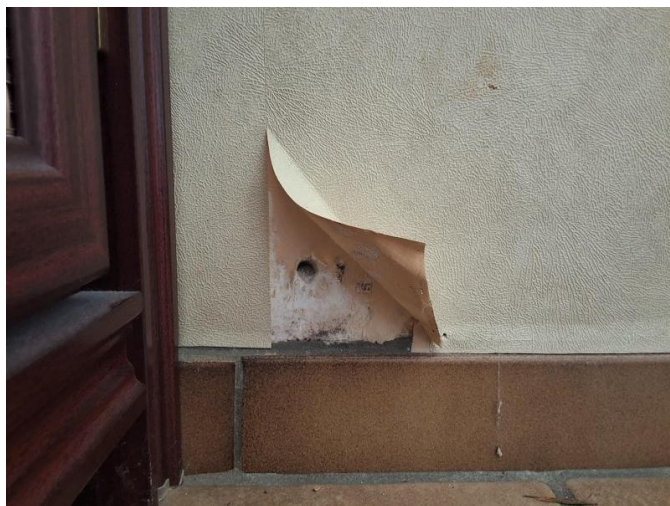
## Fiche 8: Pleisterwerk Wanden

Geen asbest

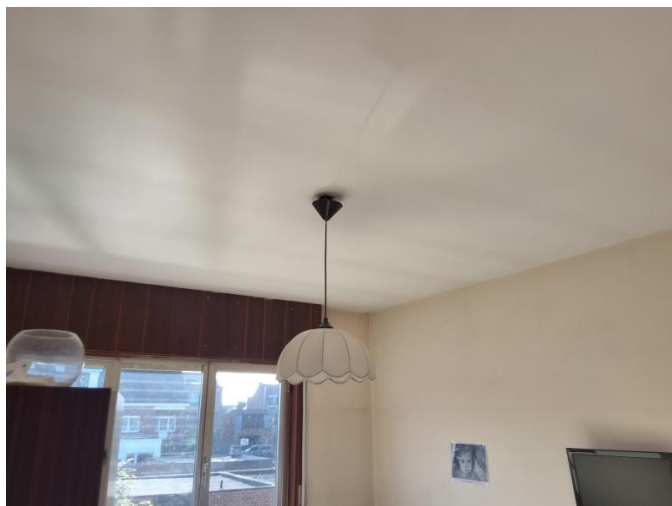
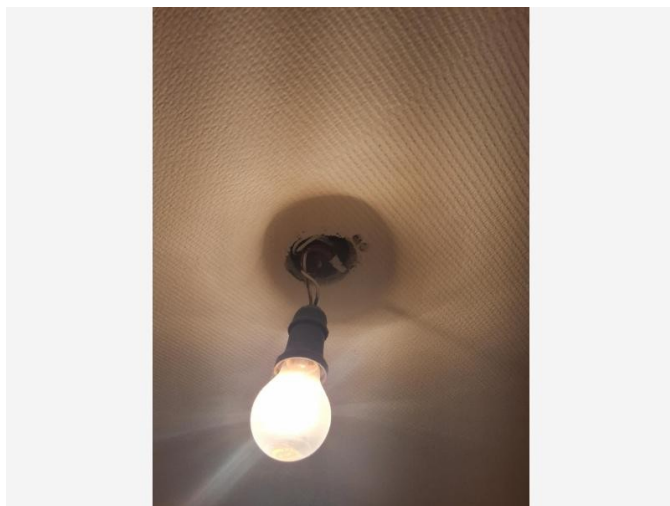
## Fiche 9: Pleisterwerk Plafonds

Geen asbest

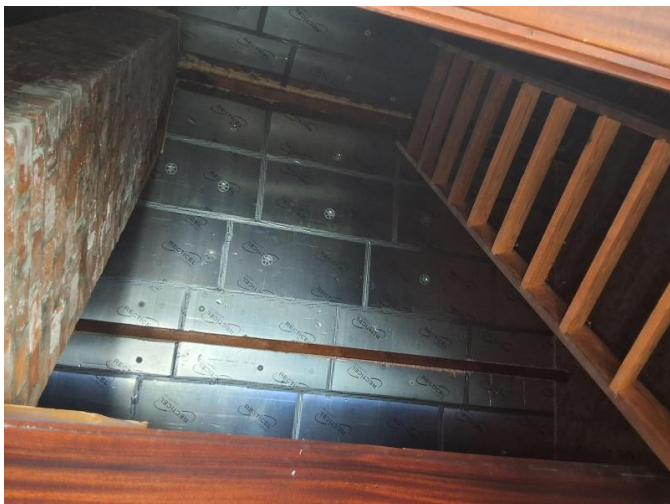
## Fiche 11: Onderdak (niet waarneembaar)

| Beschrijving | Notitie | Terug te vinden op plannen |
|---|---|---|
| Fiche 11: Onderdak (niet waarneembaar) | Het onderdak is niet waarneembaar. Bij werken, controleer een mogelijk verdacht onderdak op de aanwezigheid van asbest. | - |
