# Asbestinventarisatetest

Groendreef 5, 2360 Oud-Turnhout

Attestnummer : 20250524-000030.000

Uitgegeven op : 24.05.2025

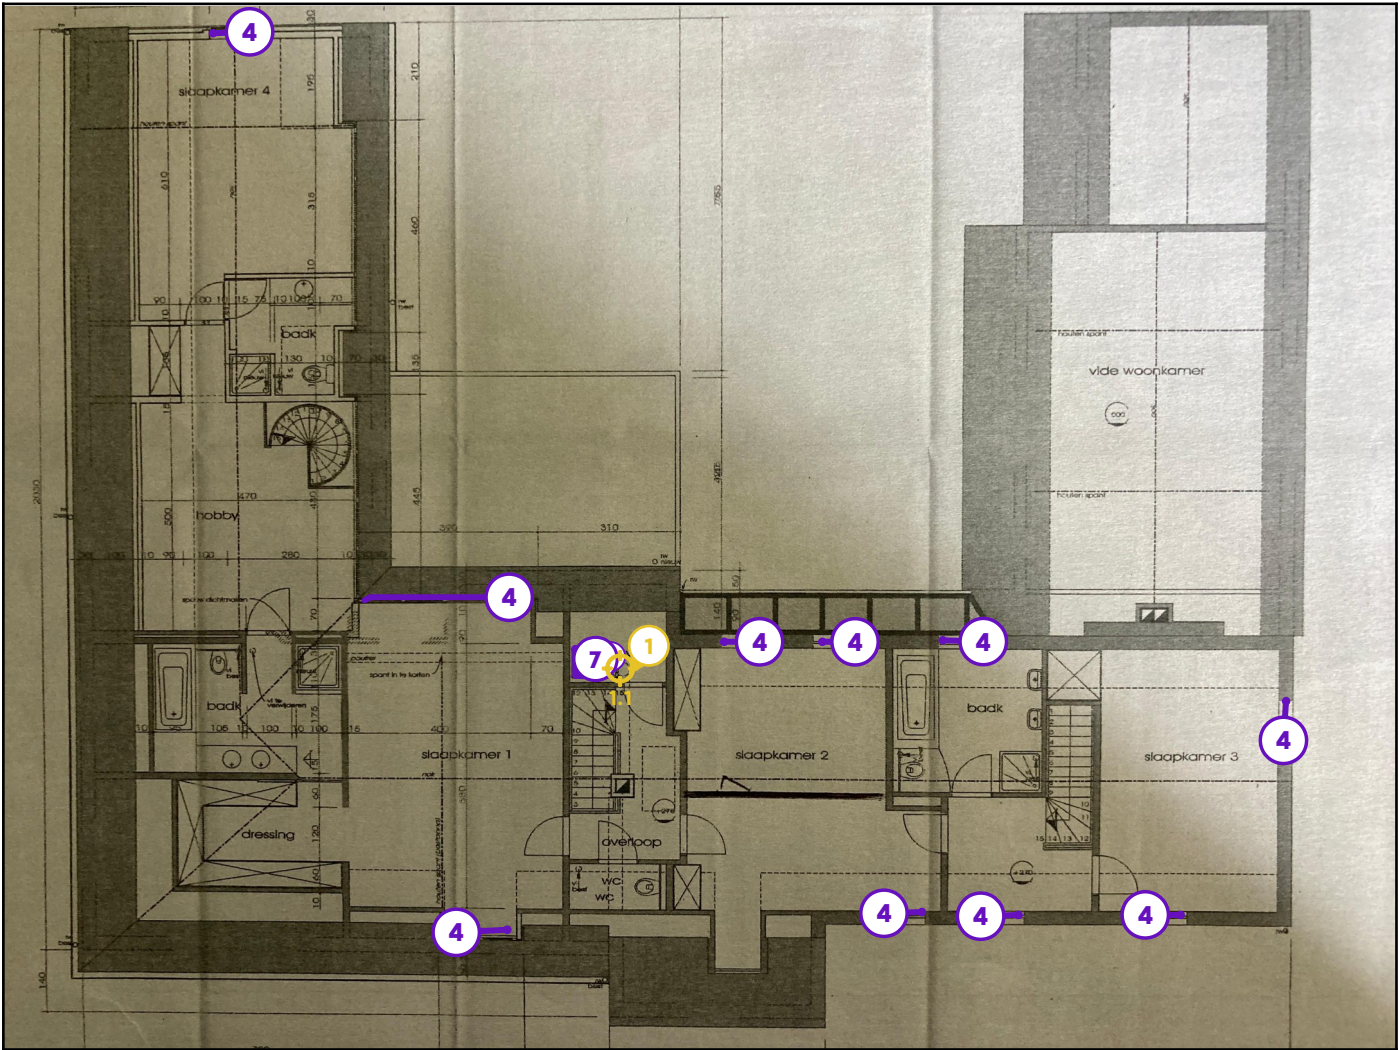
# Plan 1.3: Niv +1

| Beschrijving | Type | Actie |
|---|---|---|
| 1. rookgaskanaal uit asbestcement | Asbestmateriaal | Zorgvuldig beheren |
| 1.1 Code: mm 02 | Puntmonster | - |

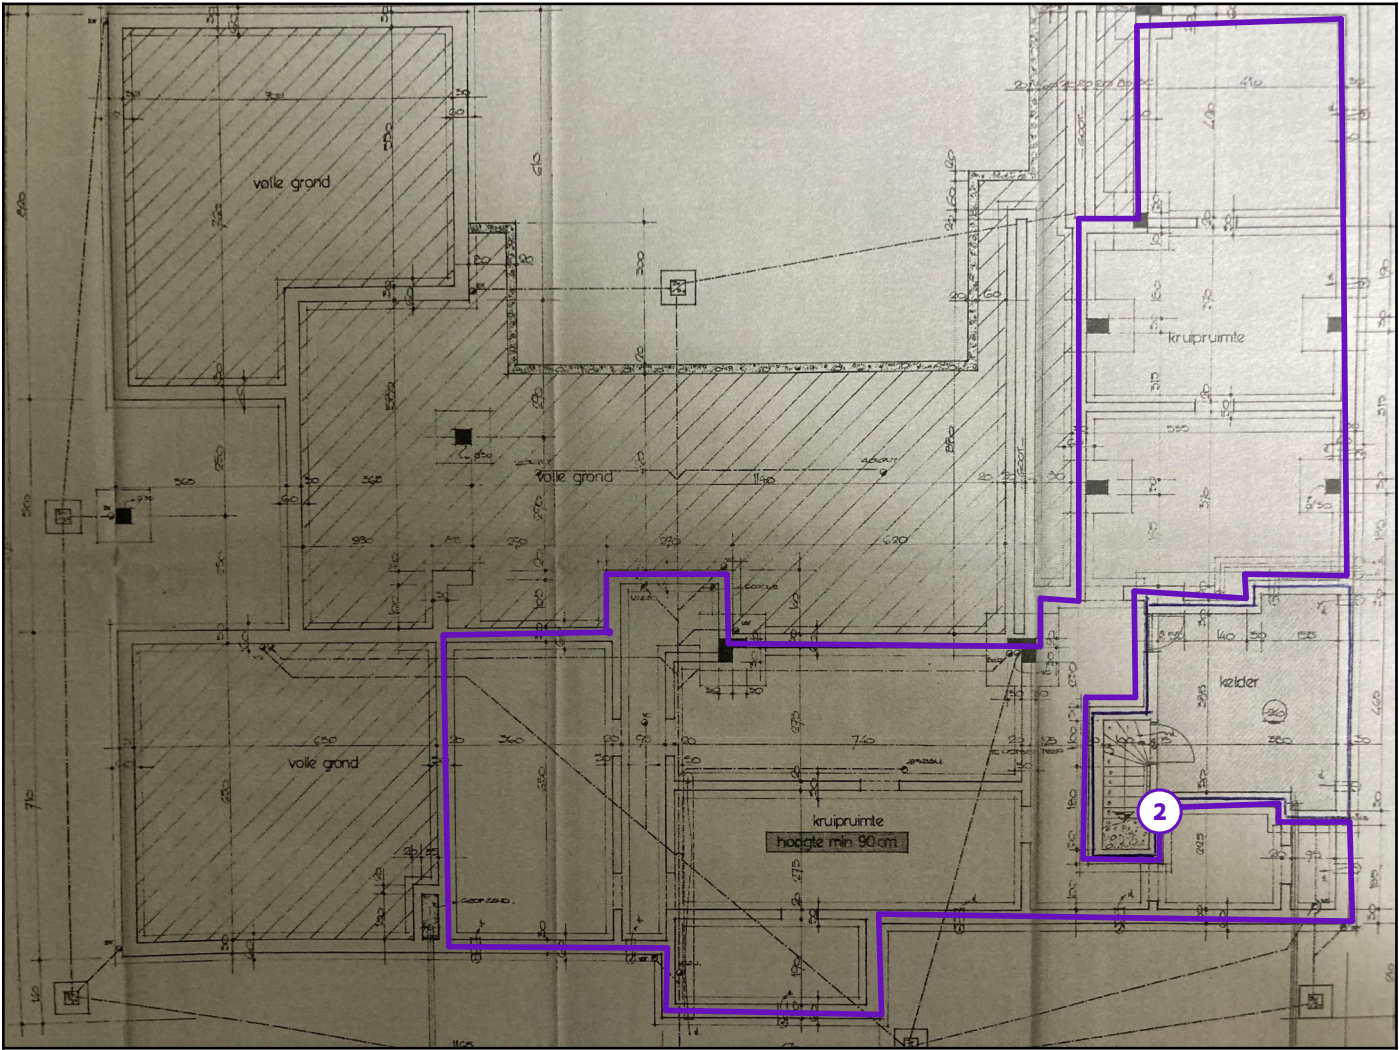
# Plan 1.5: kelder

| Beschrijving | Type | Actie |
|---|---|---|
| 2. kruipruimte niet toegankelijk | Beperking | - |

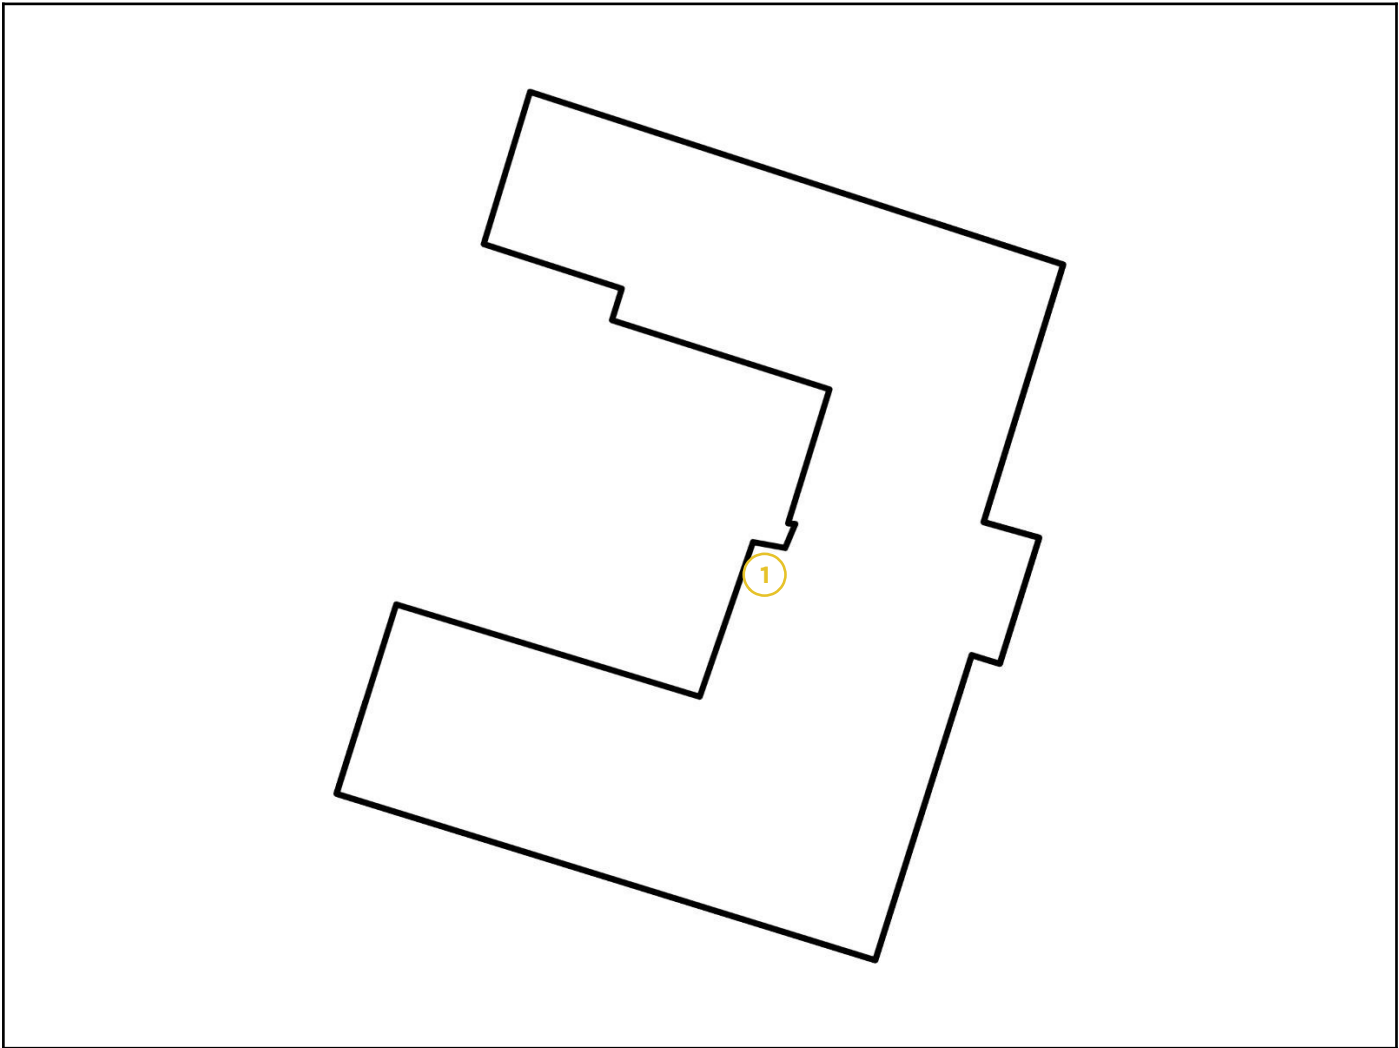
# Plan 1.8: Hoofdgebouw plan

| Beschrijving | Type | Actie |
|---|---|---|
| 1. rookgaskanaal uit asbestcement | Asbestmateriaal | Zorgvuldig beheren |

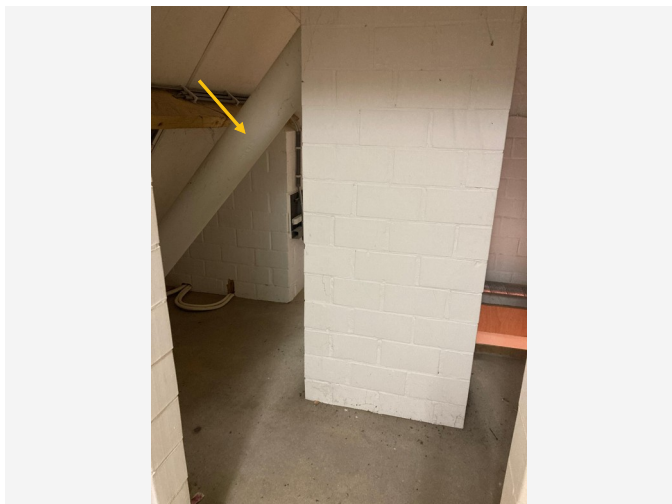
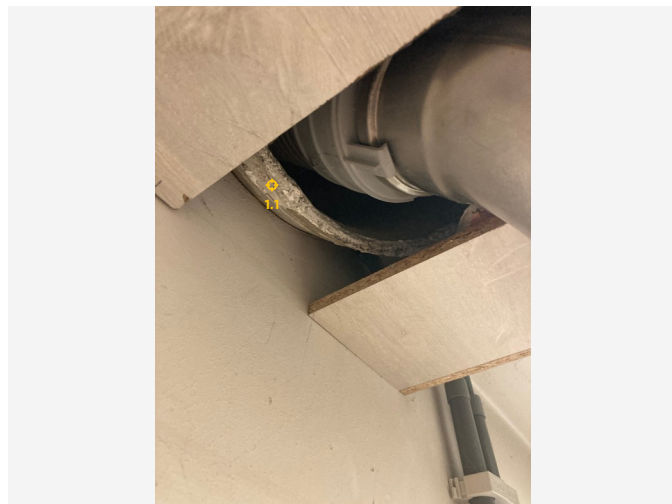
Het asbestmateriaal valt onder de mijlpaal van 2040.

| Eindbeoordeling materiaalisico | Laag materiaalisico en/of verlaagde kans op vezelvrijgave |

| Gebondenheid | Categorie 1: hechtgebonden in oorsprong |
| Asbestsoort (vezeltype) | Alleen chrysotiel |
| Asbestconcentratie | Laag (< 50%) |
| Afschermingsgraad van het gehele materiaal | Geheel of deels (ook) vrij aan de binnenlucht |
| Toestand van het materiaal | Licht beschadigd, licht verweerd. Intact calciumsilicaatmateriaal of categorie III 'gebondenheid' |

| # | Type | Referentie | Resultaat |
|---|---|---|---|
| 1.1 | Puntmonster | mm 02 | Chrysotiel |

| Beschrijving | rookgaskanaal uit asbestcement |
| Opmerking | De lengte, dikte en omtrek is een inschatting. Mogelijk loopt deze buis ook verder in de schouwmantel. Het rookgaskanaal vertrekt in het plafond van de CV ruimte (daar werd de staalname uitgevoerd). Vervolgens loopt de buis verder op de zolder richting gemetselde schouwmantel. Zichtbare lengte op zolder is ongeveer 3 m. |

- Zorg voor een veilig beheer. Vermijd het beschadigen van het asbestmateriaal. Controleer de toestand jaarlijks op wijzigingen.

- Eenvoudige handelingen: mag via doe-het-zelf of door werknemer(s) met opleidingsattest eenvoudige handelingen  
Door lastige verlijming/ingemetseld is dit een lastige toepassing om in zijn geheel zonder breuken te verwijderen. Best laten verwijderen door een aannemer (dakwerker) met opleidingsattest eenvoudige handelingen.

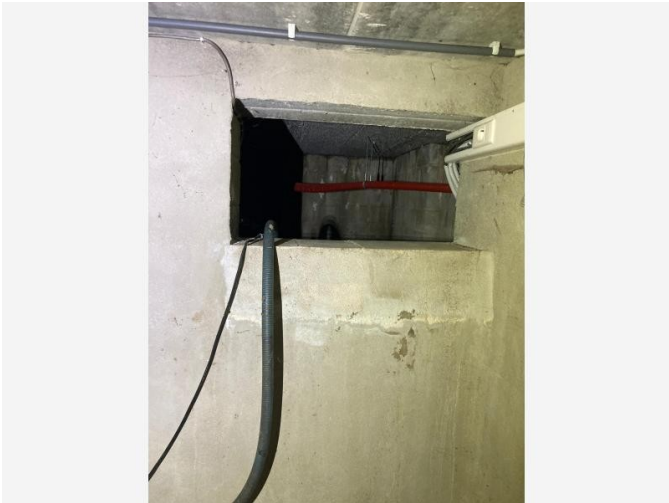
*Situeringsfoto*

**Reden:** Het onderzoek kan niet uitgevoerd worden binnen de bepalingen van de Welzijnswet

**Uitleg van de asbestdeskundige:** De kruipruimte is lager dan 1.5 m en is niet toegankelijk.

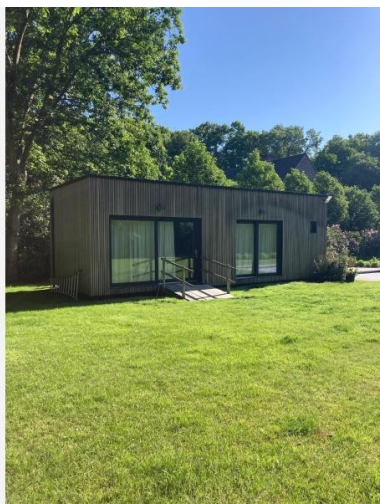
Situeringfoto

Bouwjaar: 2022

*Constructies gebouwd vanaf 2001 moeten niet onderzocht worden*

| Opmerking | <p>Betreft een 2e wooneenheid op hetzelfde perceel. Maar omdat het bouwjaar 2022 betreft werd er geen apart asbestattest opgemaakt. Het gebouw werd voor de volledigheid mee opgenomen in dit attest.</p> <p>Er zijn ook geen asbestverdachte toepassingen aanwezig.</p> <p>Bewijsdocument: factuur 2020226</p> <p>EPDM dak, binnenwanden uit gyproc en buitenwand uit hout. Kit is soepel.</p> |

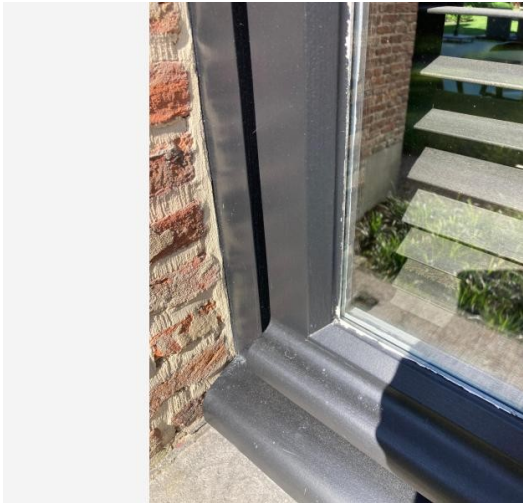
Vrije foto

De kit van de ramen is zowel binnen als buiten niet asbestverdacht. Soepele siliconen /rubber.

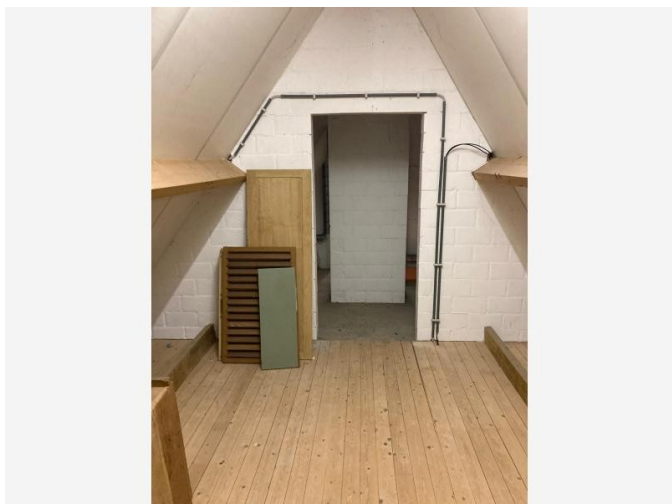
Vrije foto

Er is geen menuiserit onderdak aanwezig. Het asbesthoudende onderdak werd verwijderd bij de dakrenovatie in 2022: zie bewijsdocument factuur.

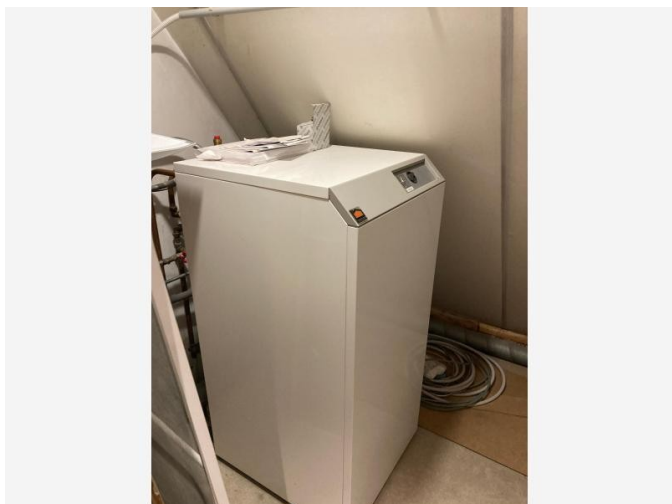
Vrije foto

De CV ketel is van bouwjaar 1997. CV van dit bouwjaar KUNNEN mogelijk nog asbesthoudende toepassingen bevatten.

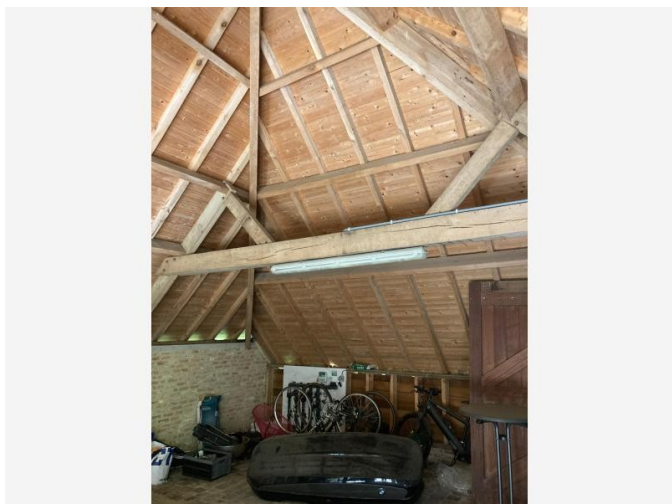
Vrije foto

De tuinberging heeft een steense muur die langs buiten is afgewerkt met houten planken. Zadeldak pannen met onderdak van houten planken. Geen kit aanwezig.

Deze tuinberging is volledig asbest-vrij.

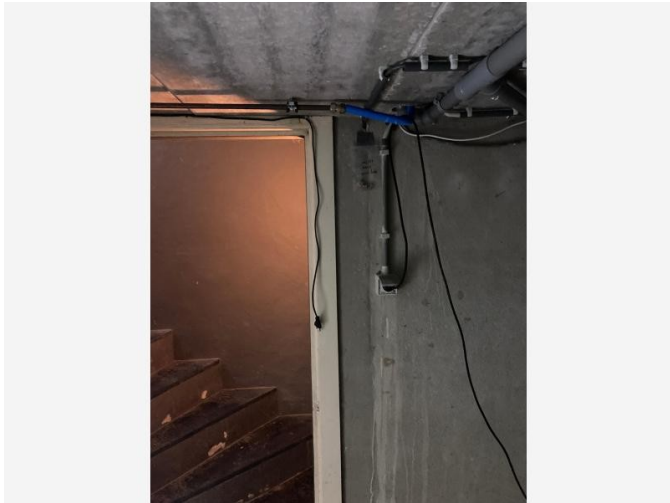
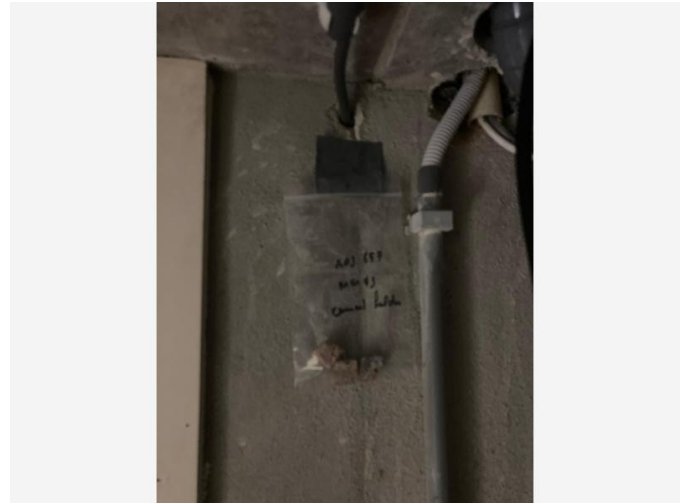
## Fiche 9: cementbezetting kelder

Geen asbest

| # | Type | Referentie | Resultaat |
|---|---|---|---|
| 9.1 | Mengmonster | mm 03 | Geen asbest |

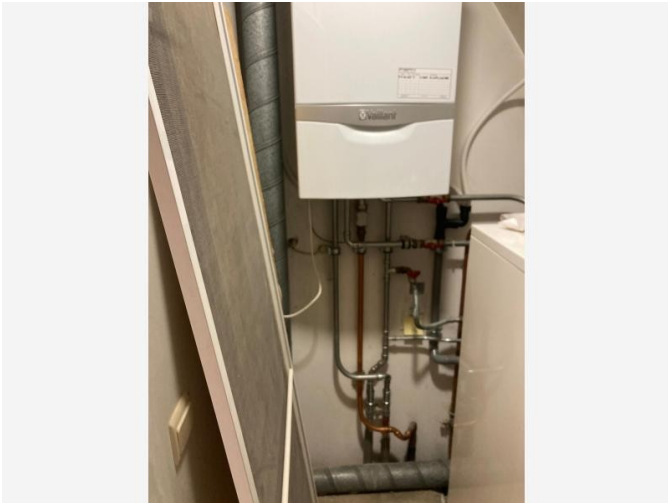
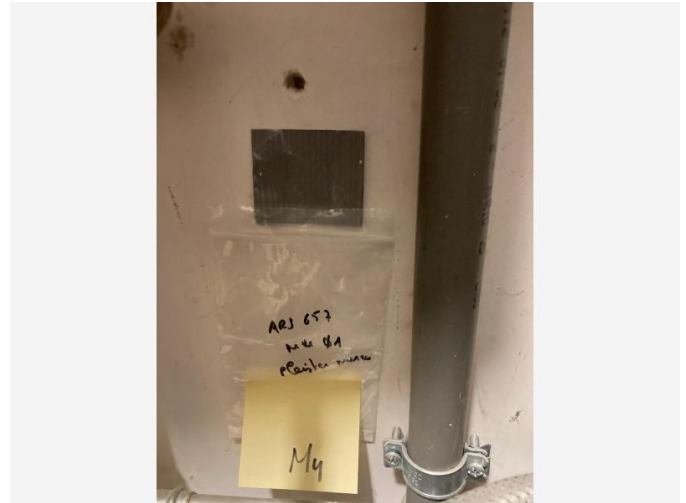
## Fiche 10: bepleistering muren

Geen asbest

| # | Type | Referentie | Resultaat |
|---|---|---|---|
| 10.1 | Mengmonster | mm 01 | Geen asbest |
