# Asbestinventarisatetest

Pater Beckxstraat 21, 3271 Scherpenheuvel-Zichem

Attestnummer : 20240909-000281.001

Uitgegeven op : 09.09.2024

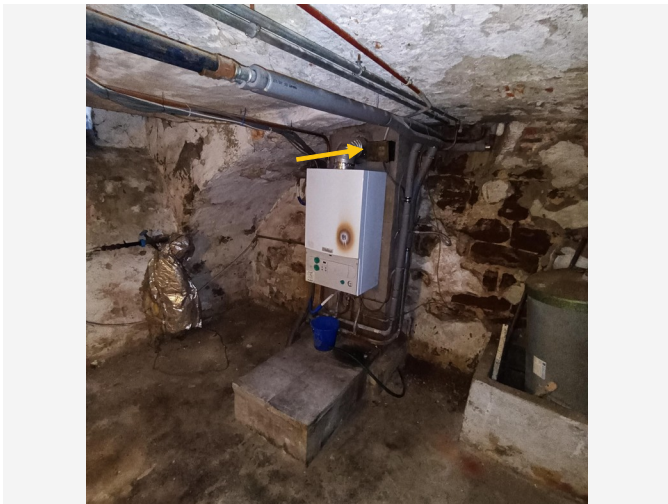
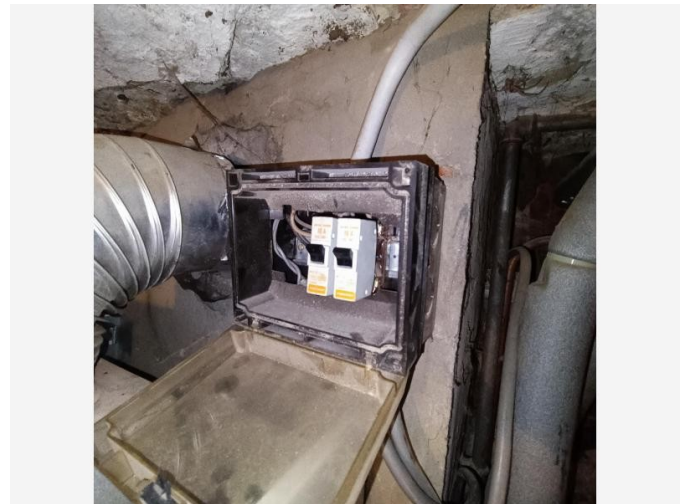
Het asbestmateriaal valt onder de mijlpaal van 2040.

| Eindbeoordeling materiaalisico | Laag materiaalisico en/of verlaagde kans op vezelvrijgave |

| Gebondenheid | Categorie 1: hechtgebonden in oorsprong |
| Asbestsoort (vezeltype) | Crocidoliet aanwezig |
| Asbestconcentratie | Laag (< 50%) |
| Afschermingsgraad van het gehele materiaal | Geheel of deels (ook) vrij aan de binnenlucht |
| Toestand van het materiaal | Onbeschadigd, niet verweerd |

| Opmerking | <p>Het is moeilijk te bepalen of de bakeliettoepassingen in de woning ook effectief asbesthoudend zijn (het kan ook gaan om de asbestvrije variant).</p> <p>-Er werd geen monster genomen o.w.v. beschadiging aan een elektrisch gerelateerde toepassing, extra controle bij verwijdering van het verdacht materiaal. Vermoedelijk zullen de toepassingen verwijderd worden bij aanpassing van het elektriciteitsnetwerk.</p> |

- Zorg voor een veilig beheer. Vermijd het beschadigen van het asbestmateriaal. Controleer de toestand jaarlijks op wijzigingen.

- Eenvoudige handelingen: mag via doe-het-zelf of door werknemer(s) met opleidingsattest eenvoudige handelingen  
Schakelaars, stopcontacten en andere gelijkaardige toepassingen kunnen eenvoudig losgeschroefd worden --> EH doe-het-zelf. Afgesloten of verzegelde kast --> EH opgeleid techniker personeel 8u basisopleiding asbest.

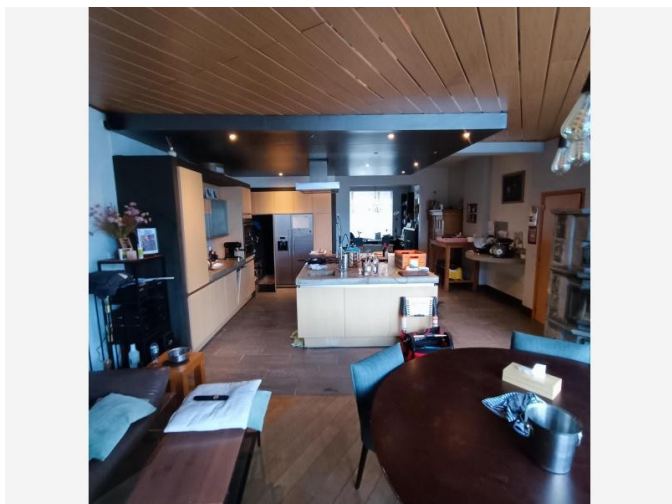
Ook is hierdoor staalname pleisterwerk plafond niet mogelijk.

Het is niet gekend of er pleisterwerk aanwezig is onder de valse plafonds, te controleren bij werken. Bij renovatiewerken in het oog te houden of er geen asbestverdachte lagen aanwezig zijn.

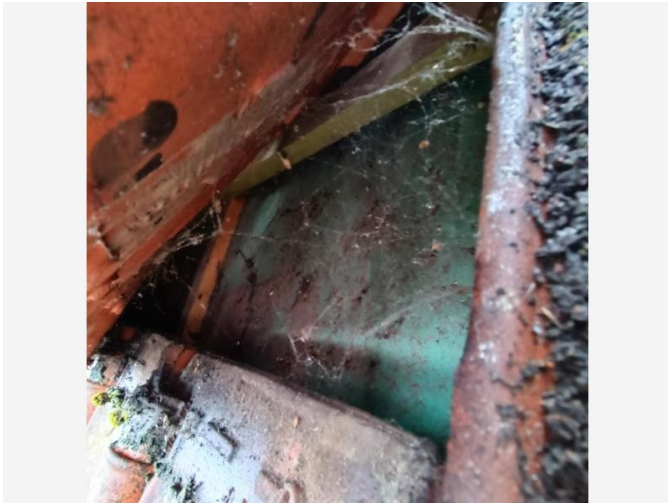
Het onderdak van de woning werd gecontroleerd via enkele veluxramen op het 2de verdiep, groene isolatieplaten zichtbaar.

De andere kant van de sandwichpanelen die zichtbaar zijn langs de binnenkant.

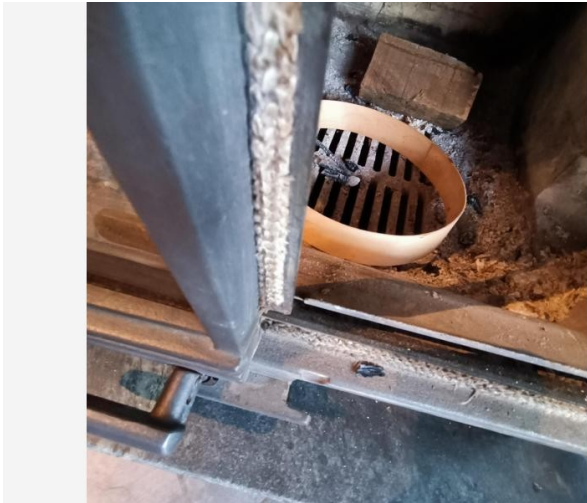
De speksteenkachel in de living werd gecontroleerd, niet-asbestverdacht koord aanwezig in de deuren.

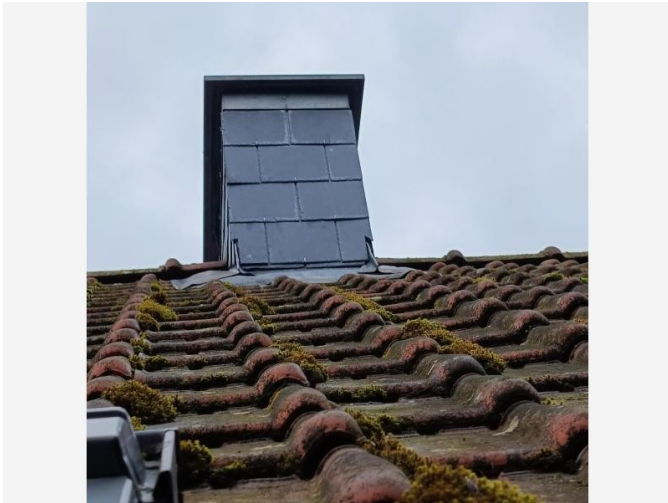
Op de schouw, op de nok van het dak hangen natuursteenleien: niet-asbestverdacht.

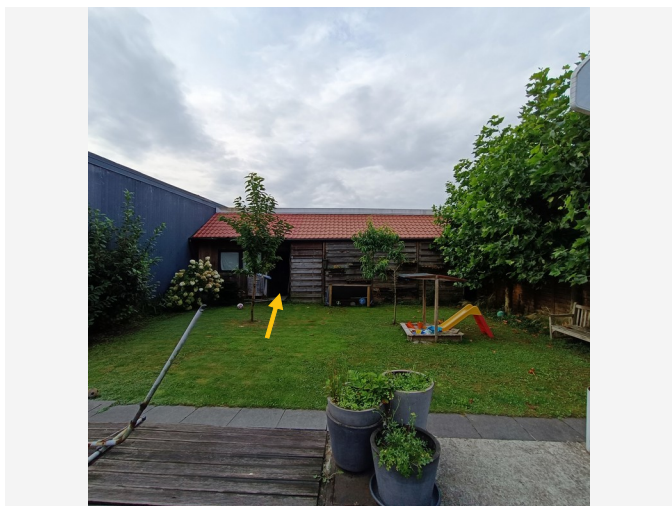
De houtberging / bijgebouw werd gecontroleerd, houten constructie met metalen dakplaten.

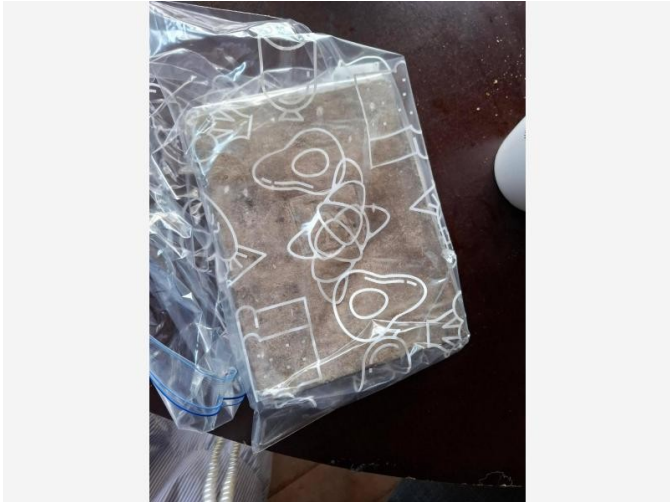
## Fiche 8: Roetluikje 'JM' Johns Manville werd reeds verwijderd

Het roetluikje in de kelder werd reeds verwijderd, zie foto's en bewijs van storting bij bewijsfoto's in bijlage.

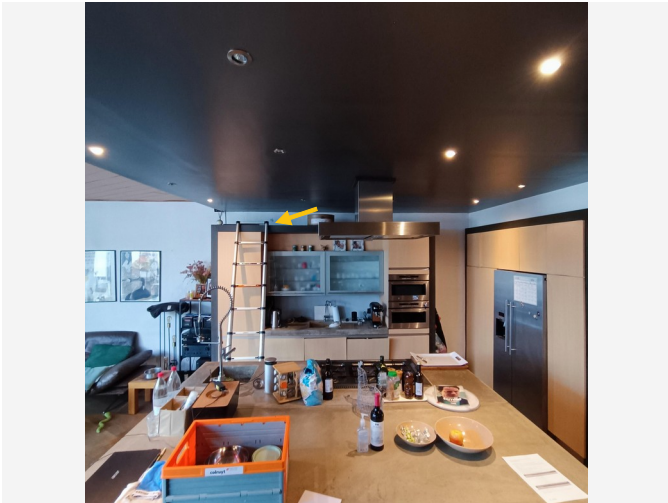
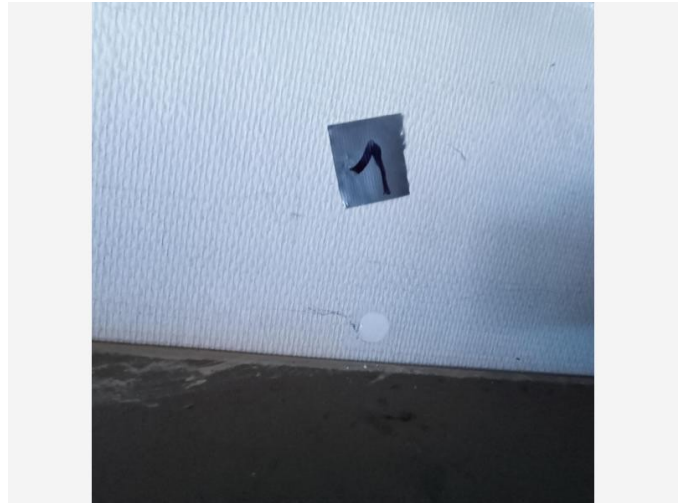
## Fiche 9: Pleisterwerk muur

Geen asbest

| # | Type | Referentie | Resultaat |
|---|---|---|---|
| 9.1 | Mengmonster | 1 | Geen asbest |

| Opmerking | <p>Verplichte plaatsen staalnames pleisterwerk vastgelegd volgens het Inspectieprotocol opgesteld door OVAM :</p> <ol style="list-style-type: none"><li>1. Natte ruimte : keuken</li><li>2. Traphal : naar kelder</li><li>3. Stookruimte: niet mogelijk aan de cv in de kelder</li><li>4. Individuele ruimte : slaapkamer op het 2de verdiep</li></ol> <p>De vermelde oppervlaktes en volumes betreffen een beredeneerde schatting. Er worden geen rechten verleend aan deze oppervlaktes/volumes. De dikte is een schatting die voorkomt uit de monsterplaatsen en is daarom niet altijd representatief.</p> <p>Overal muurpleister zichtbaar, excl. de valse wanden.</p> |

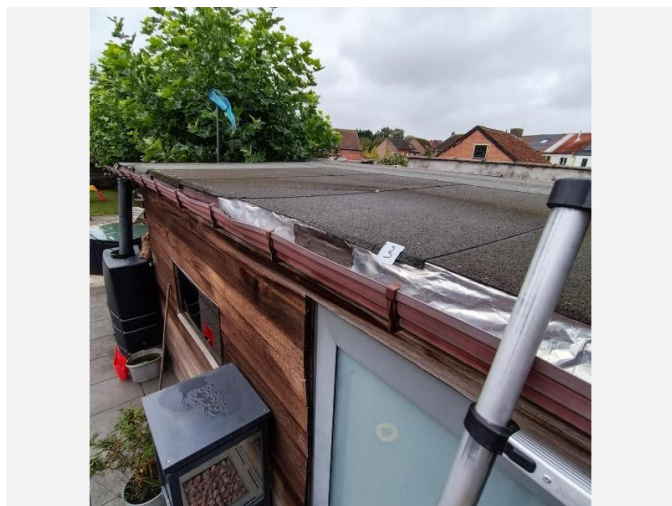
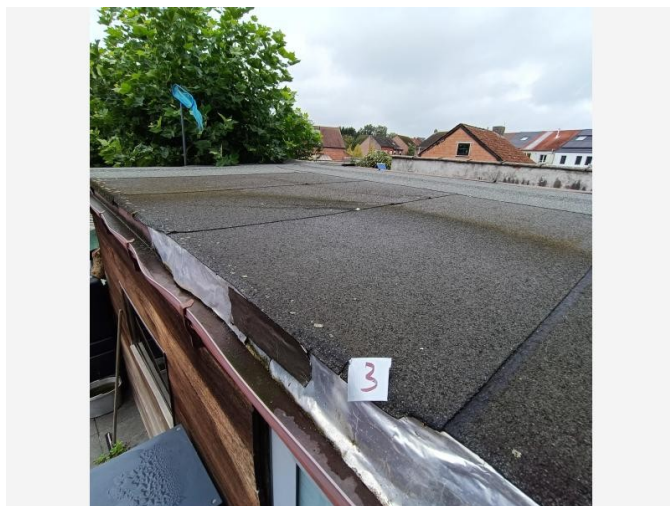
## Fiche 10: Roofing plat dak N°2

Geen asbest

| # | Type | Referentie | Resultaat |
|---|---|---|---|
| 10.1 | Puntmonster | 3 | Geen asbest |

| Opmerking | Er werd een staal genomen aan een overlappend stuk roofing waardoor de waterdichtheid van de dakbedekking niet in het gedrang komt. Het is niet duidelijk of er asbestverdachte onderlagen aanwezig zijn. Extra controle/staalname aangewezen bij renovatiewerken. De vermelde oppervlaktes, diktes en volumes betreffen een beredeneerde schatting. Er worden geen rechten verleend aan deze oppervlaktes/diktes/volumes. |

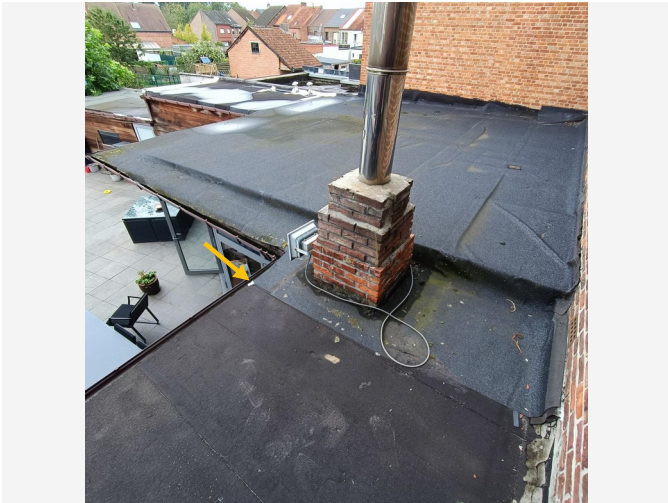
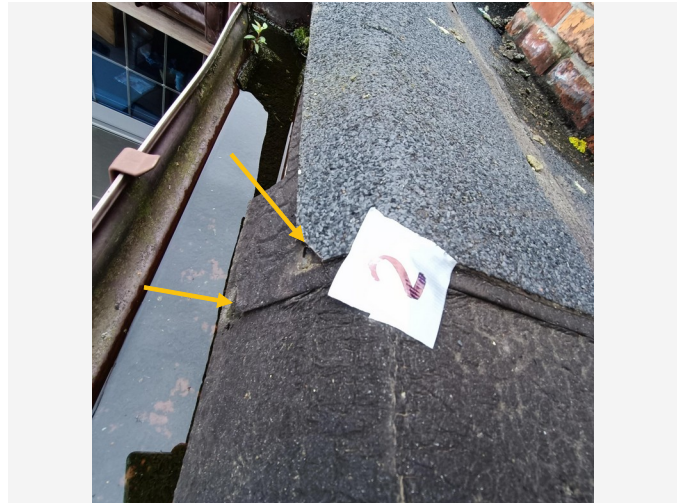
## Fiche 11: Roofing plat dak N°1

Geen asbest

| # | Type | Referentie | Resultaat |
|---|---|---|---|
| 11.1 | Mengmonster | 2 | Geen asbest |

| Opmerking | Er werd een staal genomen aan een overlappend stuk roofing waardoor de waterdichtheid van de dakbedekking niet in het gedrang komt. Het is niet duidelijk of er asbestverdachte onderlagen aanwezig zijn. Extra controle/staalname aangewezen bij renovatiewerken. De vermelde oppervlaktes, diktes en volumes betreffen een beredeneerde schatting. Er worden geen rechten verleend aan deze oppervlaktes/diktes/volumes. |
