# Asbestinventarisatattest

Haachtstraat 28, 3020 Herent

Attestnummer : 20250106-000319.000

Uitgegeven op : 06.01.2025

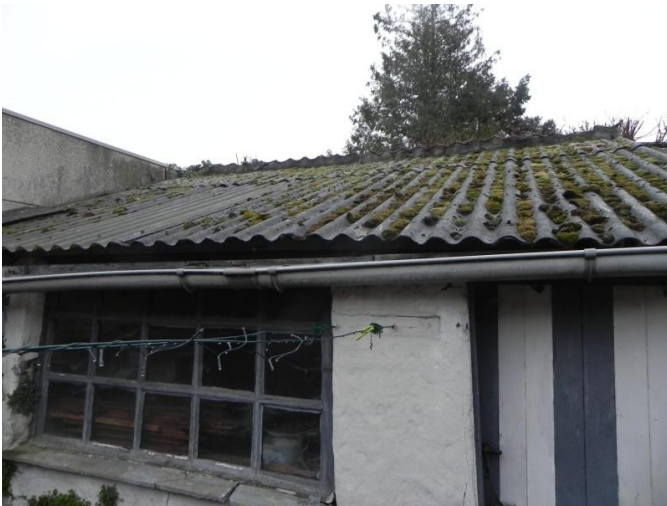
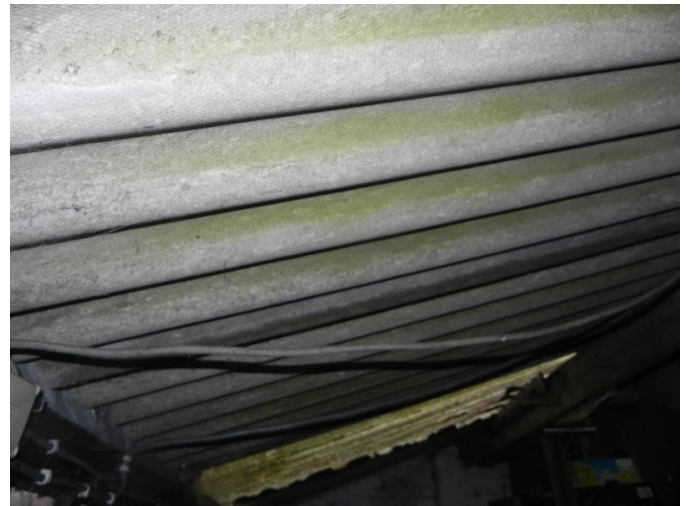
Het asbestmateriaal valt onder de mijlpaal van 2034.

**Dringend verwijderen**

| Eindbeoordeling materiaalisico | Hoog materiaalisico en/of hoge kans op vezelvrijgave |

| Gebondenheid | Categorie 1: hechtgebonden in oorsprong |
| Asbestsoort (vezeltype) | Crocidoliet aanwezig |
| Asbestconcentratie | Laag (< 50%) |
| Afschermingsgraad van het gehele materiaal | Geheel of deels (ook) vrij aan de binnenlucht |
| Toestand van het materiaal | Matig beschadigd, matig verweerd |

| Beschrijving | Golfplaten op bijgebouw |
| Hoeveelheid (oppervlakte - aantal) | • 16,00 m <sup>2</sup> - 1 stuk |

- Verwijder dit asbestmateriaal zo snel mogelijk. Volg de toestand goed op.
- Hemelwater dat afspoelt van asbestcement daken of gevels kan asbestdeeltjes bevatten. Gebruik het enkel voor gesloten circuits (bv. spoelen toiletten). Reinig na het vervangen van het dak of de gevel de dakgoten en regenwaterput of -ton om asbesthoudend sediment of slib te verwijderen

- Eenvoudige handelingen: mag via doe-het-zelf of door werknemer(s) met opleidingsattest eenvoudige handelingen  
Golfplaten zijn een hechtgebonden toepassing, deze dienen voorzichtig te worden verwijderd zonder te breken/slijpen om vezelvrijgave te vermijden. De ruimte of het materiaal die zich onder de golfplaten bevindt kan mogelijks gecontamineerd zijn door vezelvrijgave van deze toepassing.

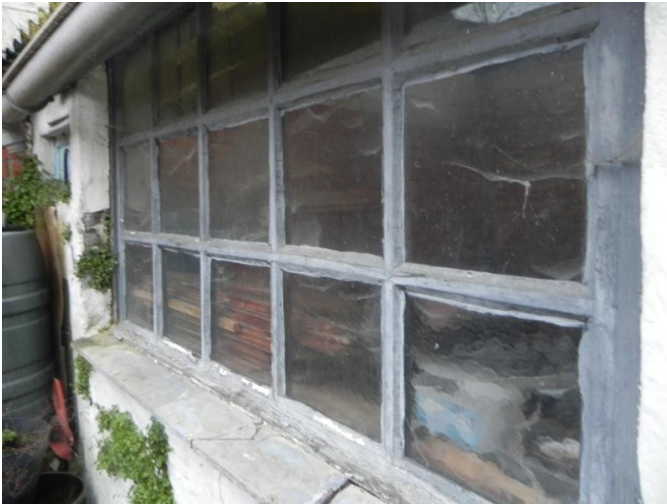
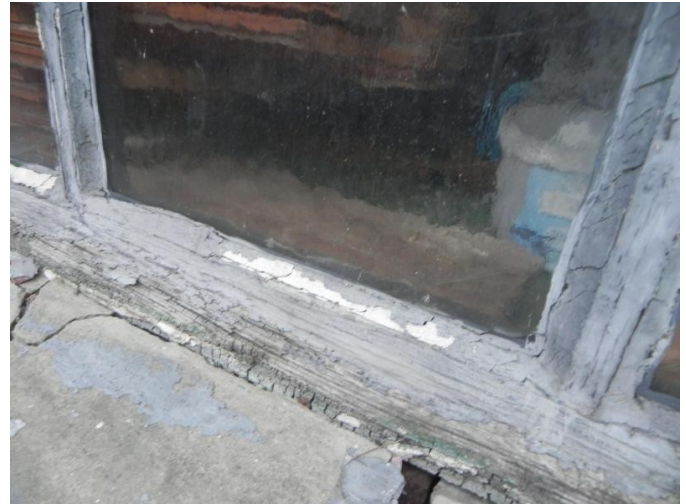
Het asbestmateriaal valt onder de mijlpaal van 2040.

Verwijderen

| Eindbeoordeling materiaalisico | Verhoogd materiaalisico en/of verhoogde kans op vezelvrijgave |

| Asbestsoort (vezeltype) | Amfibool aanwezig, uitgezonderd crocidoliet |
| Toestand van het materiaal | Matig beschadigd, matig verweerd |

| Beschrijving | Mastiek ramen (tussen hout en glaswerk) |
| Opmerking | <p>Al het oude schrijnwerk dat mastiek bevat die (half)hard is geworden is verdacht. Het betreft een ruwe schatting van de hoeveelheid.</p> <p>totale lengte mastiek: +-3M</p> |

- Verwijder dit asbestmateriaal zo snel mogelijk. Volg de toestand goed op.

- Eenvoudige handelingen: mag via doe-het-zelf of door werknemer(s) met opleidingsattest eenvoudige handelingen  
Mastiek is een hechtgebonden toepassing. Deze dient voorzichtig te worden verwijderd ofwel door middel van bvb spatel, ofwel in zijn geheel met schrijnwerk. Zorg ervoor dat er geen resten achterblijven.

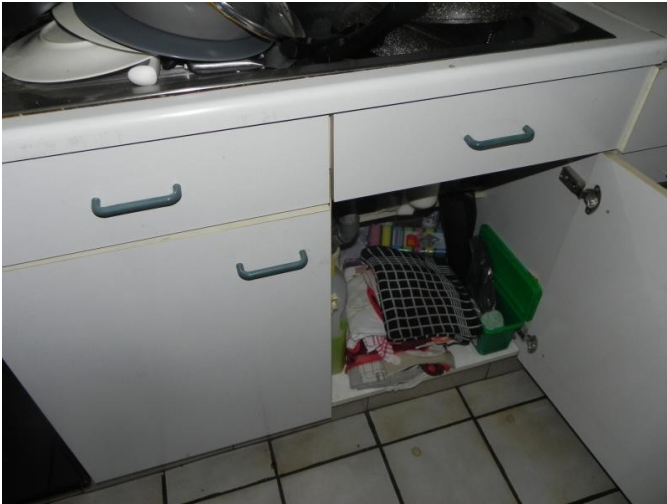
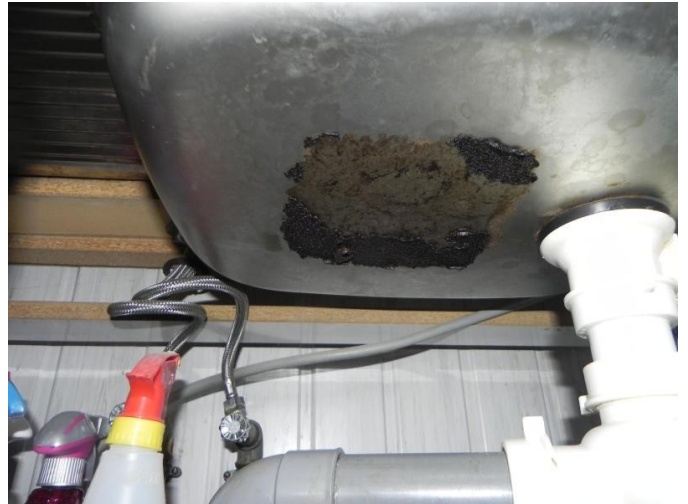
Het asbestmateriaal valt onder de mijlpaal van 2040.

Verwijderen

| Eindbeoordeling materiaalrisico | Verhoogd materiaalrisico en/of verhoogde kans op vezelvrijgave |

| Asbestsoort (vezeltype) | Alleen chrysotiel |
| Toestand van het materiaal | Matig beschadigd, matig verweerd |

| Beschrijving | Bitumen geluidslap onder spoeltafel |

- Verwijder dit asbestmateriaal zo snel mogelijk. Volg de toestand goed op.

- Eenvoudige handelingen: mag via doe-het-zelf of door werknemer(s) met opleidingsattest eenvoudige handelingen  
Verwijder deze toepassing samen met de spoeltafel. Indien dit afzonderlijk verwijderd wordt is dit door een erkende asbestverwijderaar te verwijderen.

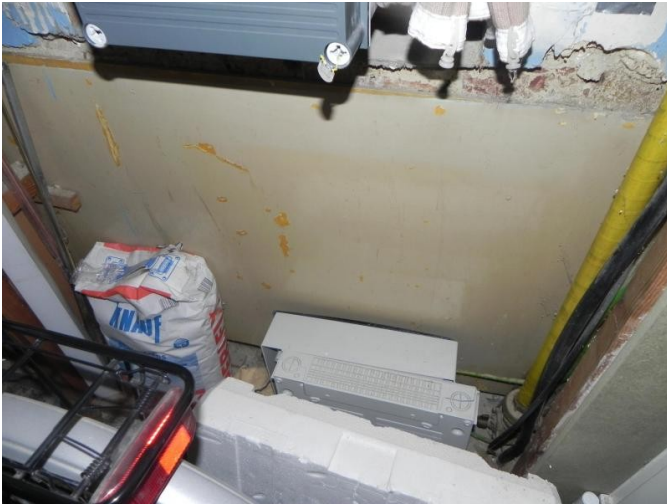
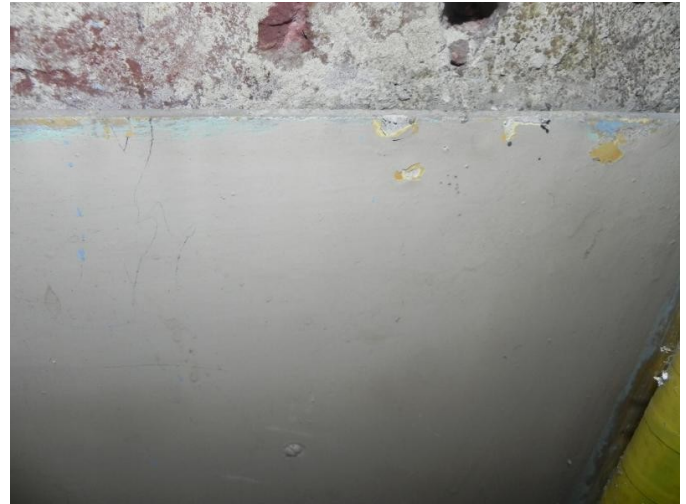
Het asbestmateriaal valt onder de mijlpaal van 2040.

Zorgvuldig beheren

| Eindbeoordeling materiaalisico | Laag materiaalisico en/of verlaagde kans op vezelvrijgave |

| Asbestsoort (vezeltype) | Crocidoliet aanwezig |
| Toestand van het materiaal | Licht beschadigd, licht verweerd. Intact calciumsilicaatmateriaal of categorie III 'gebondenheid' |

| Beschrijving | Plaat aan muur onder elektrische installatie |
| Opmerking | Enkel het zichtbare gedeelte werd genoteerd bij de hoeveelheid. Het is niet te bepalen dat deze platen over de volledige lengte van de muur doorlopen daar dit geen destructief onderzoek betrof. |

- Zorg voor een veilig beheer. Vermijd het beschadigen van het asbestmateriaal. Controleer de toestand jaarlijks op wijzigingen.

- Eenvoudige handelingen: mag via doe-het-zelf of door werknemer(s) met opleidingsattest eenvoudige handelingen  
Asbestcementplaten zijn een hechtgebonden toepassing, deze dienen voorzichtig te worden verwijderd zonder te breken/slijpen om vezelvrijgave te vermijden.

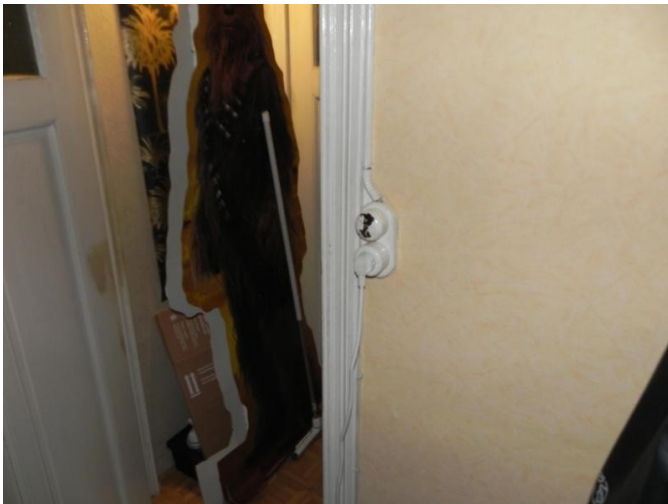
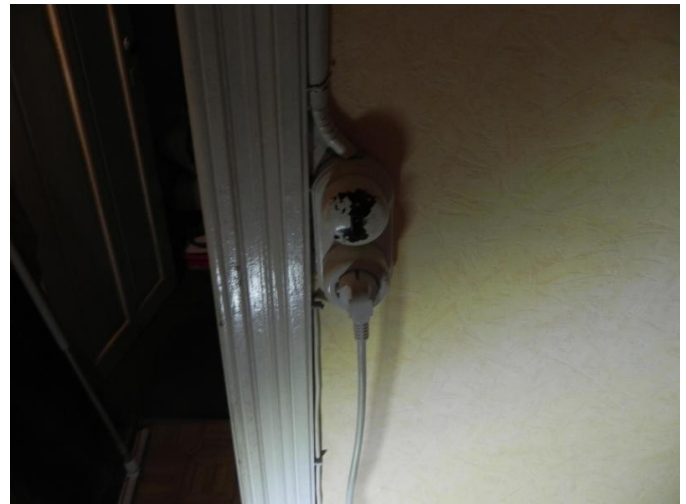
Het asbestmateriaal valt onder de mijlpaal van 2040.

Zorgvuldig beheren

| Eindbeoordeling materiaalisico | Laag materiaalisico en/of verlaagde kans op vezelvrijgave |

| Asbestsoort (vezeltype) | Crocidoliet aanwezig |
| Toestand van het materiaal | Onbeschadigd, niet verweerd |

| Beschrijving | Bakeliet (aftakdozen, schakelaars,...) |
| Opmerking | Het betreft al het oud elektrisch (schakel)materieel van bakeliet (bvb; schakelaars/klemmendozen/stopcontacten/lamphouders...) Het betreft een ruwe schatting van de hoeveelheid. |

- Zorg voor een veilig beheer. Vermijd het beschadigen van het asbestmateriaal. Controleer de toestand jaarlijks op wijzigingen.

- Eenvoudige handelingen: mag via doe-het-zelf of door werknemer(s) met opleidingsattest eenvoudige handelingen  
Elektrisch materiaal uit bakeliet zijn hechtgebonden toepassingen. Deze dienen voorzichtig te worden verwijderd zonder te breken.

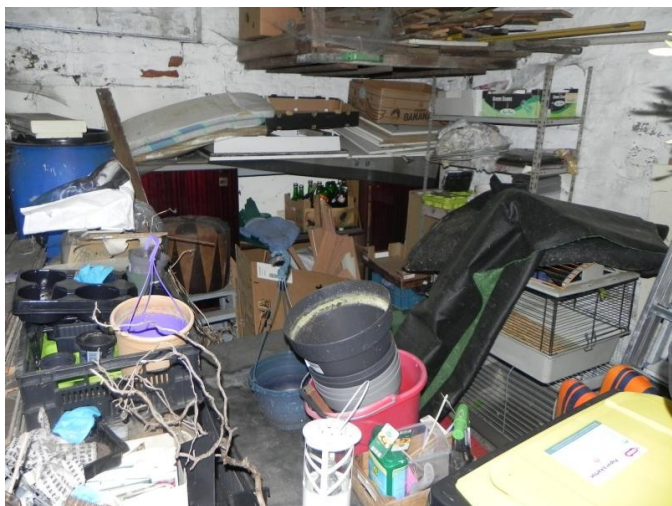
Situeringfoto

**Reden:** Materiaal in opslag

**Uitleg van de asbestdeskundige:** Op verschillende plaatsen is er veel materiaal/stockage/bemeubeling, hierdoor konden niet alle wanden/delen vloer/plafond worden vastgesteld. Mogelijk konden sommige toepassingen hierdoor niet visueel worden vastgesteld.

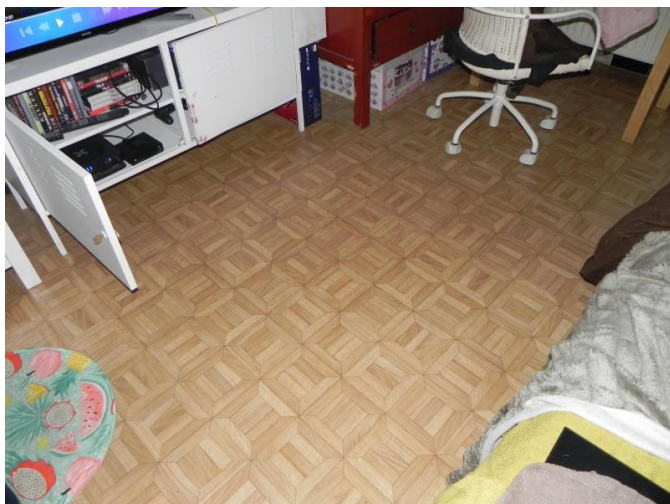
Het onderdak is niet asbestverdacht. (Doek)

Er is geen leidingisolatie aanwezig.

De aanwezige vinylvloeren zijn niet verdacht.

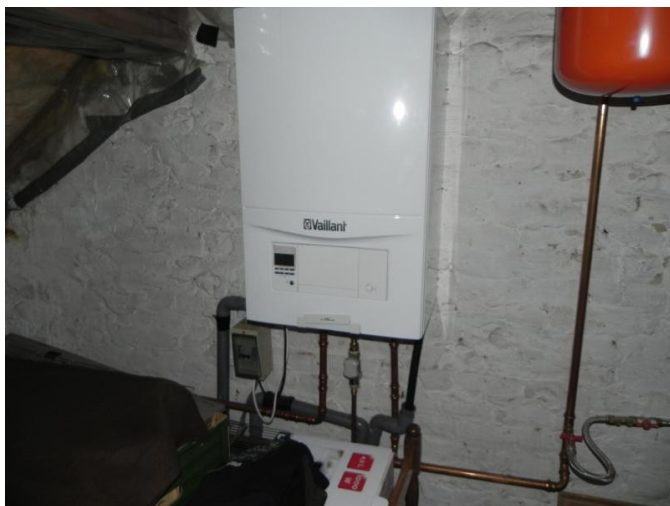
De cv ketel werd vernieuwd na 2001. In deze ketels zijn geen asbesthoudende toepassingen gebruikt.

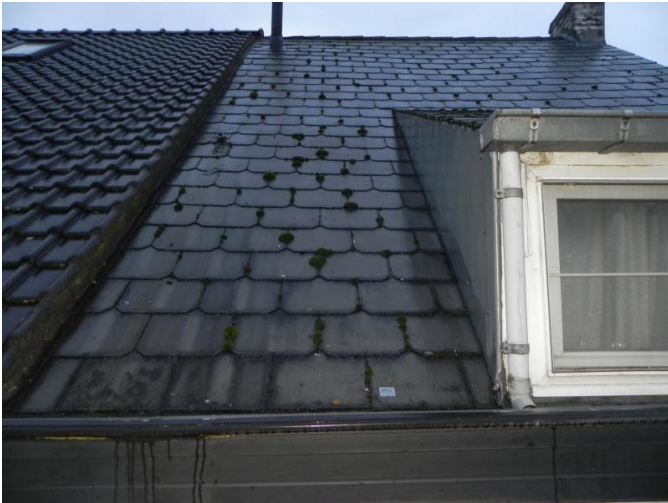
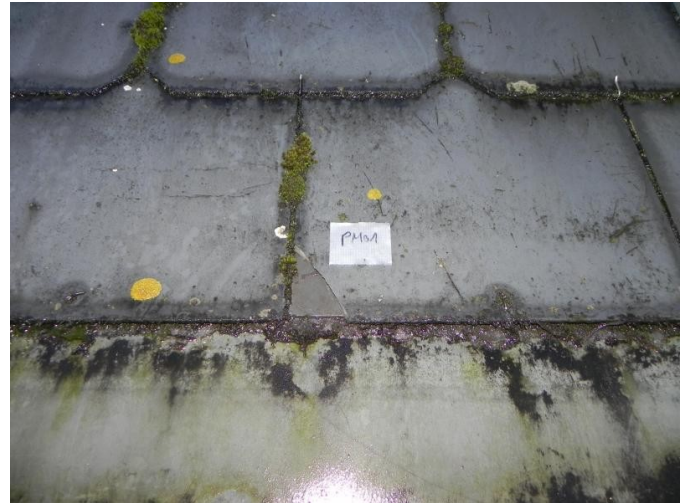
## Fiche 9: Leien op dak

Geen asbest

| # | Type | Referentie | Resultaat |
|---|---|---|---|
| 9.1 | Puntmonster | PM01 | Geen asbest |

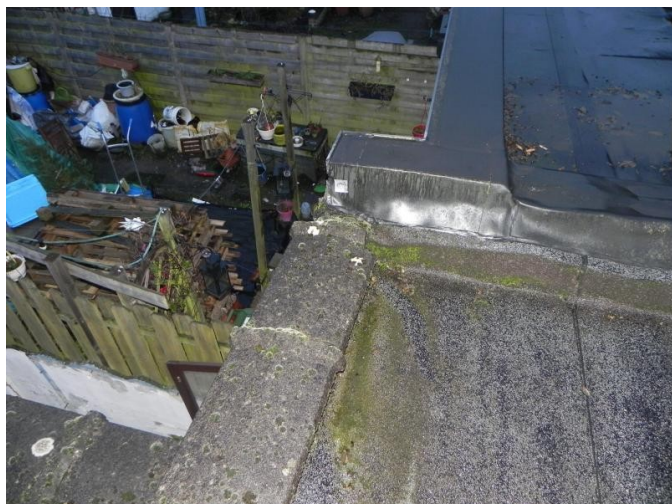
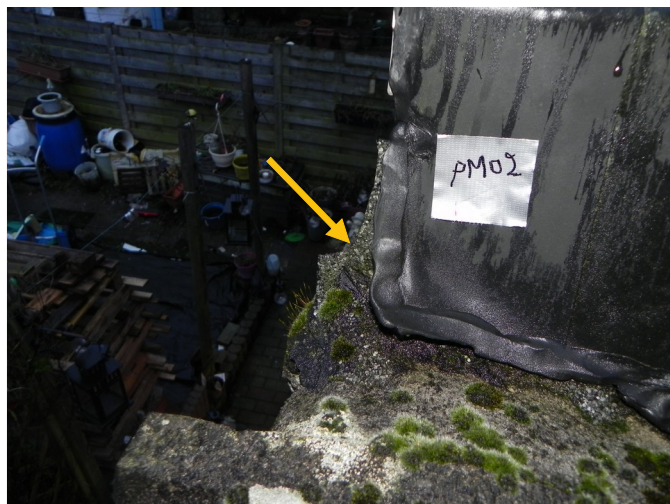
## Fiche 10: Roofing

Geen asbest

| # | Type | Referentie | Resultaat |
|---|---|---|---|
| 10.1 | Puntmonster | PM02 | Geen asbest |

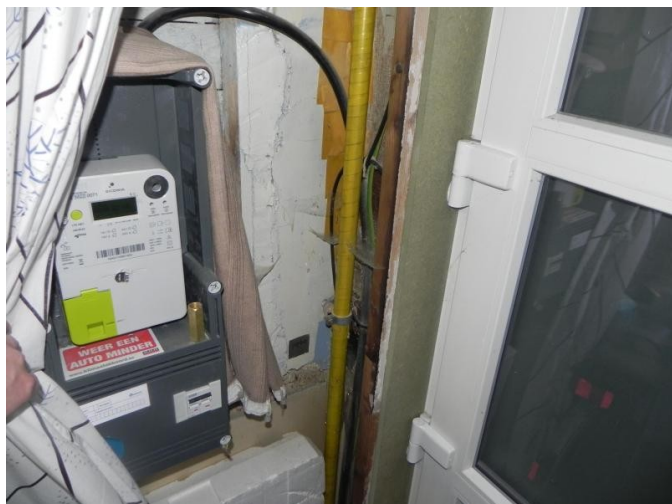
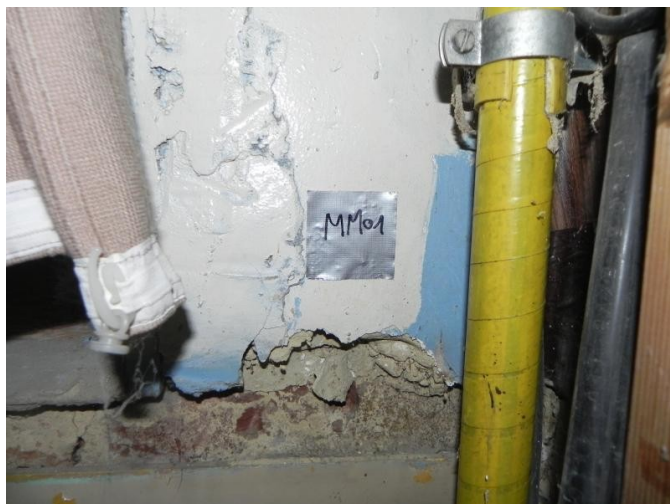
## Fiche 11: Pleisterwerk aan muren

Geen asbest

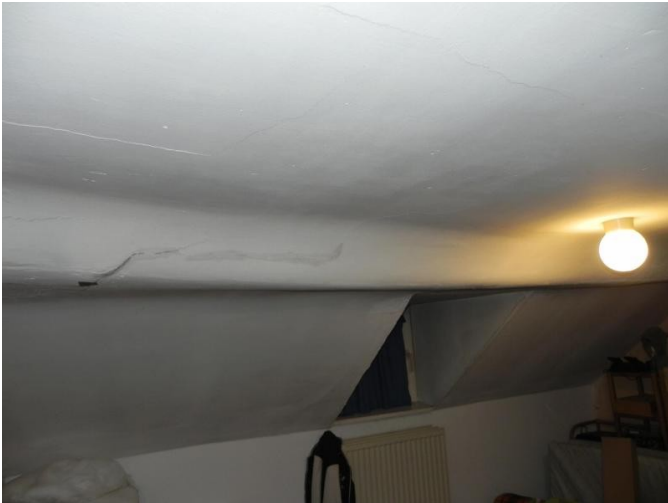
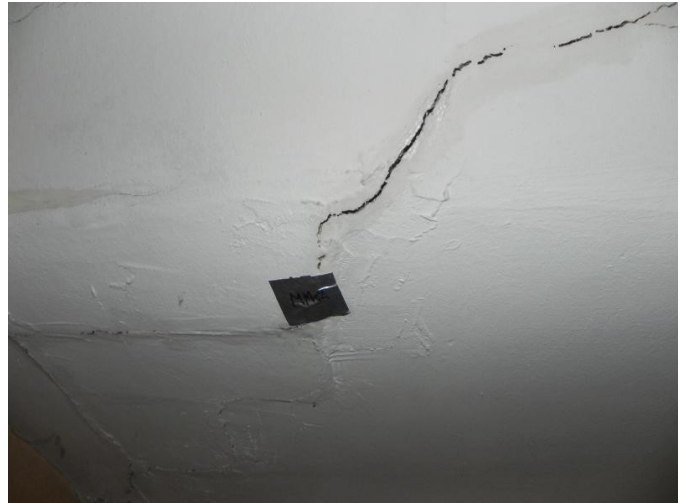
## Fiche 12: Pleisterwerk aan plafond

Geen asbest

| Opmerking | Er is enkel pleister zichtbaar in de slaapkamer achteraan op het eerste verdiep. |
