# Asbestinventarisatetest

Oudebaan 244A/0201, 3000 Leuven

Attestnummer : **20260208-000059.000**

Uitgegeven op : **08.02.2026**

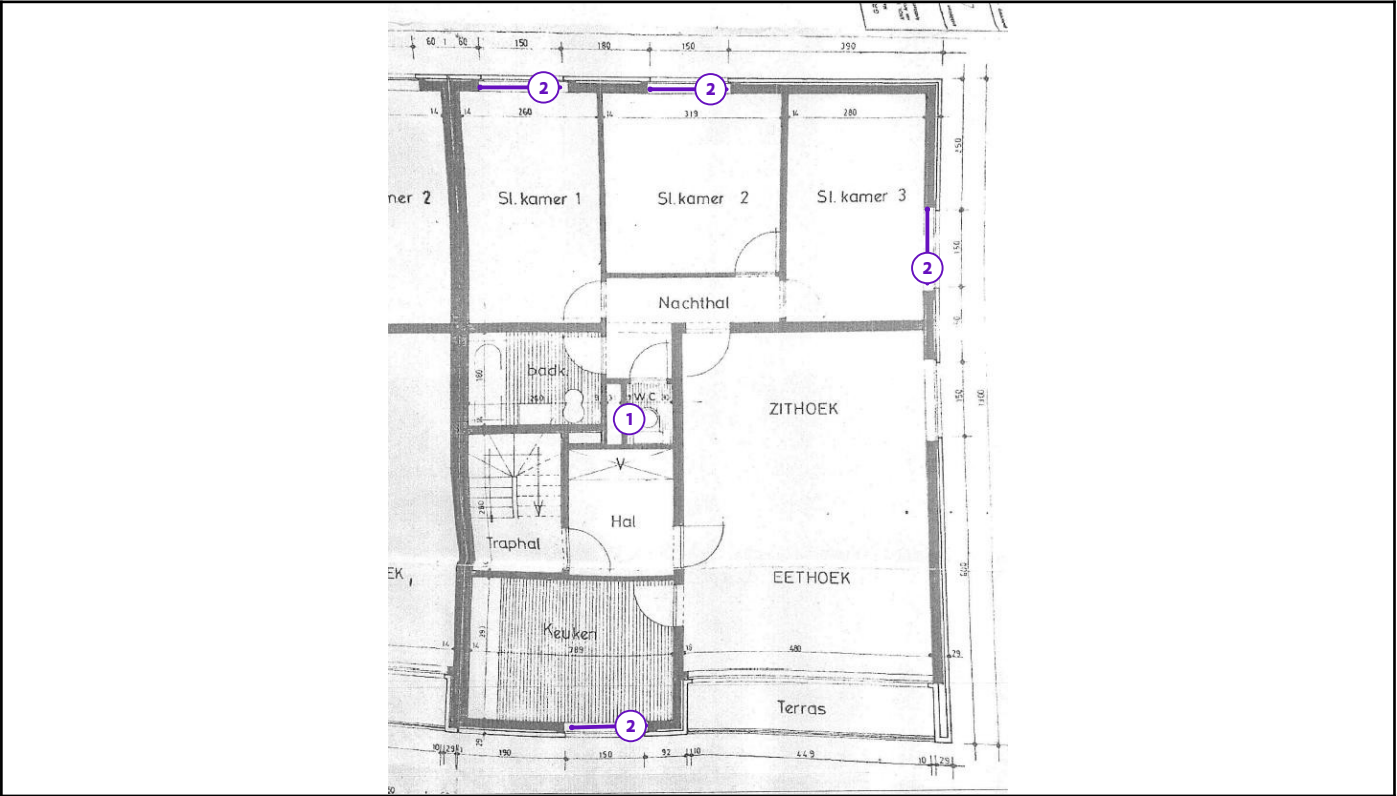
# Plan 1.1: Appartement 0201

| Beschrijving | Type | Actie |
|---|---|---|
| 1. Zekeringkast uit pvc | Advies | - |
| 2. Vensterbanken binnenzijde schrijnwerk in natuursteen | Advies | - |

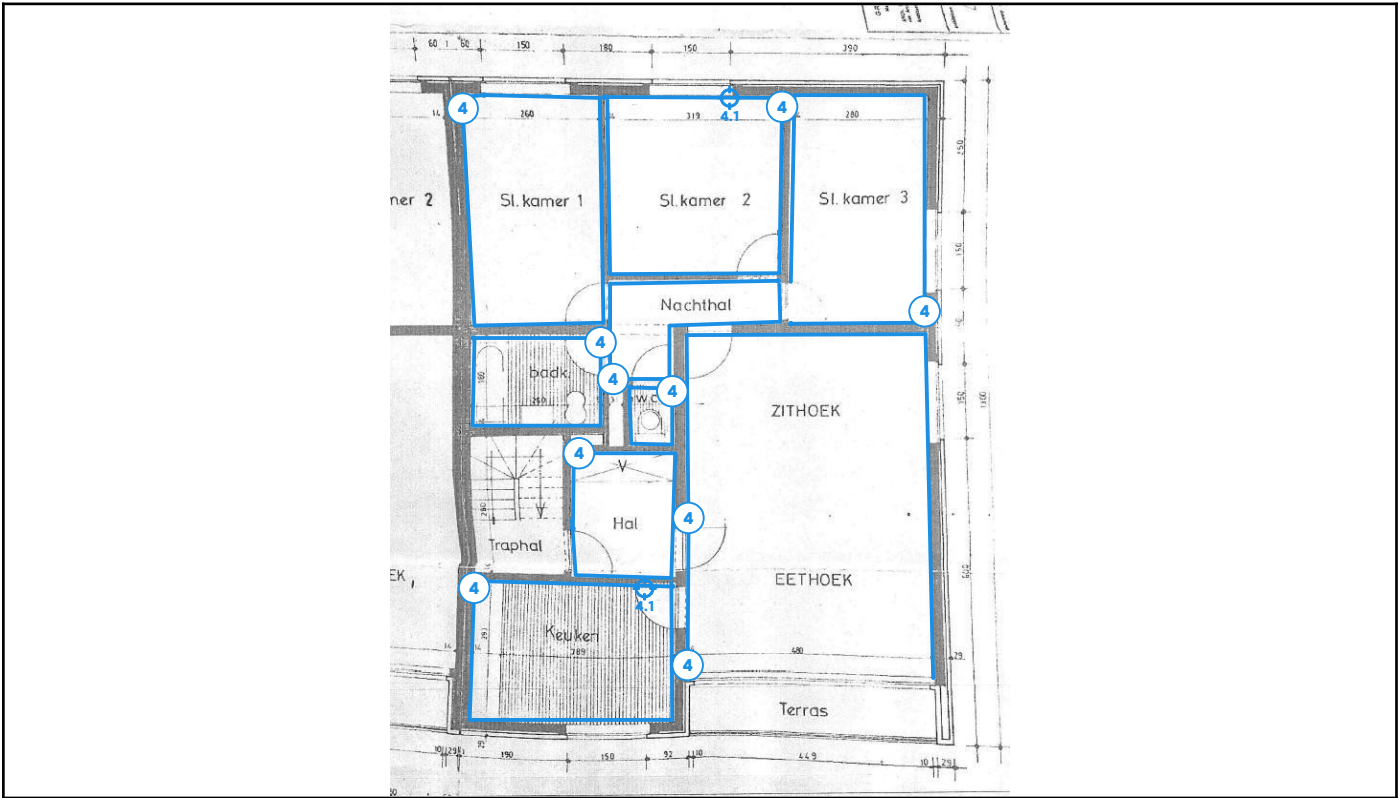
# Plan 1.2: Appartement 0201 - wanden

| Beschrijving | Type | Actie |
|---|---|---|
| 4. Pleister wanden | Geen asbest | - |
| 4.1 Code: MM01 pleister wanden | Mengmonster | - |

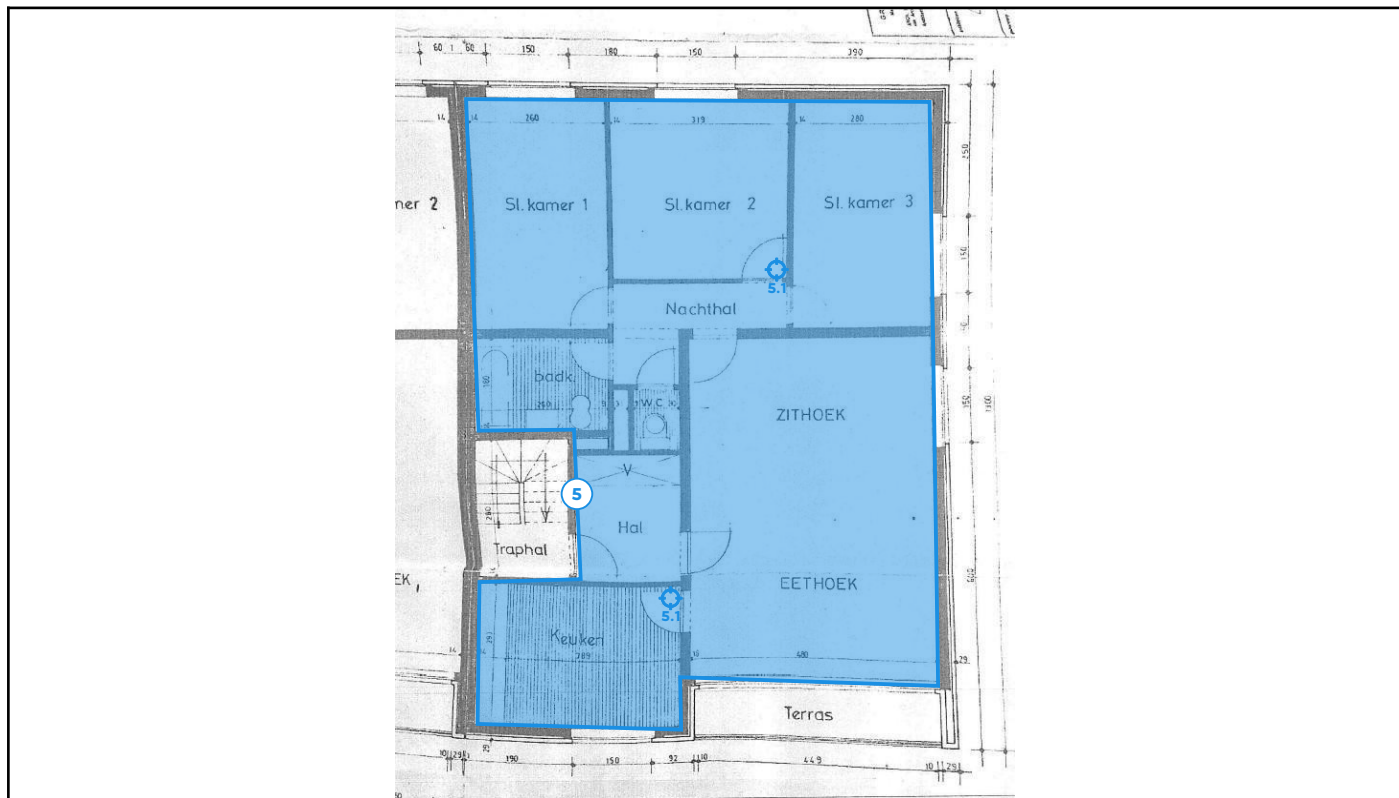
## Plan 1.3: Appartement 0201 - plafonds

| Beschrijving | Type | Actie |
|---|---|---|
| 5. Pleister plafonds | Geen asbest | - |
| 5.1 Code: MM02 pleister plafonds | Mengmonster | - |

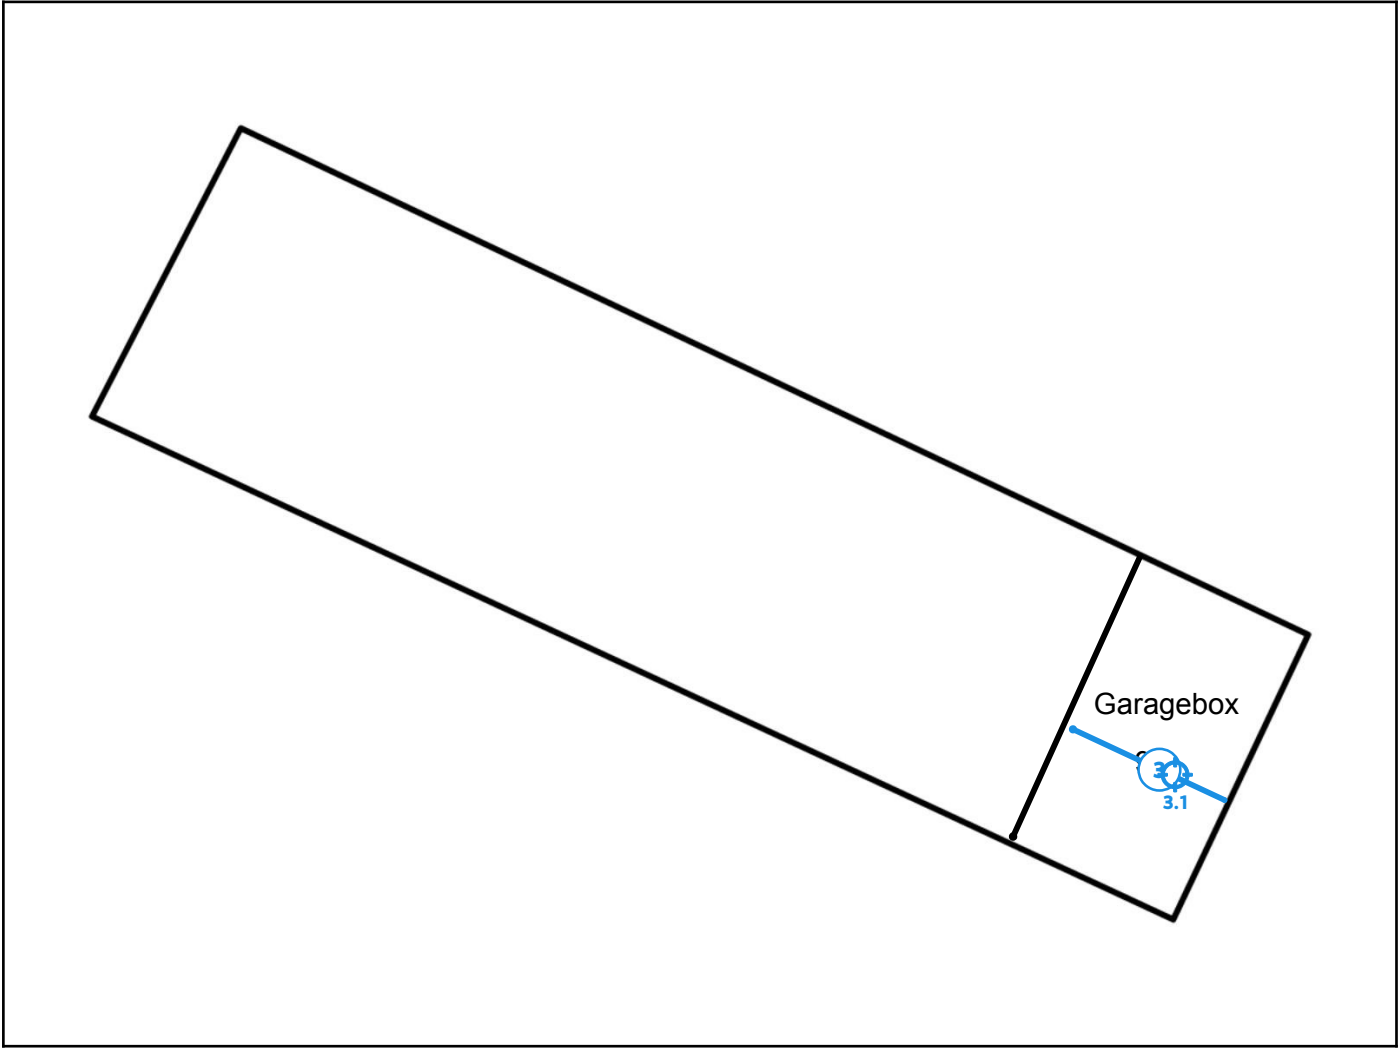
# Plan 2.1: Garagebox 9

| Beschrijving | Type | Actie |
|---|---|---|
| 3. Verloren bekisting in garage | Geen asbest | - |
| 3.1 Code: PM03 - verloren bekisting | Puntmonster | - |

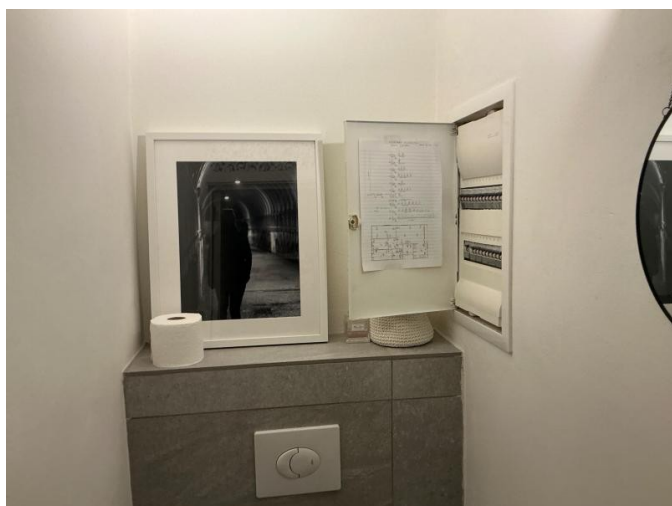
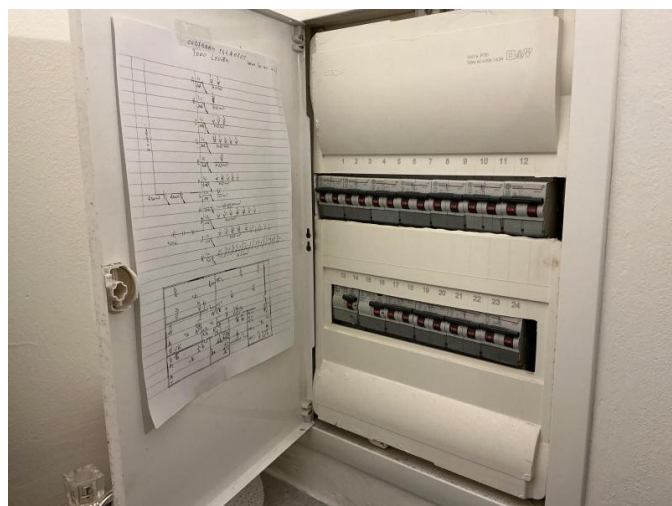
Zekeringkast uit PVC. Deze toepassing bevat geen asbestverdachte materialen.

| Basis voor advies | De asbestdeskundige beoordeelt het materiaal als niet-asbestverdacht. |

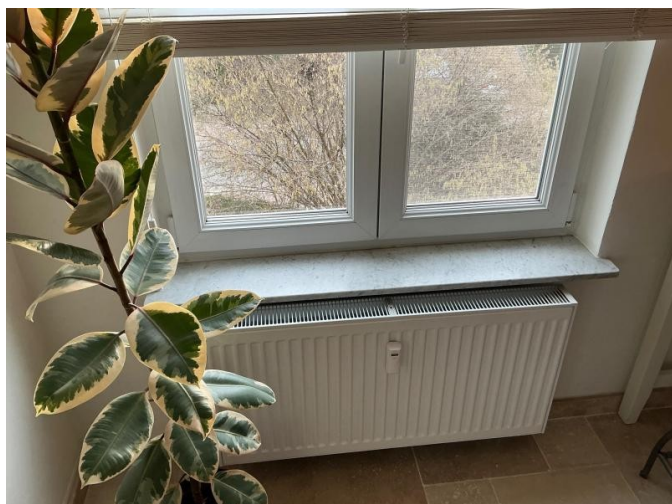
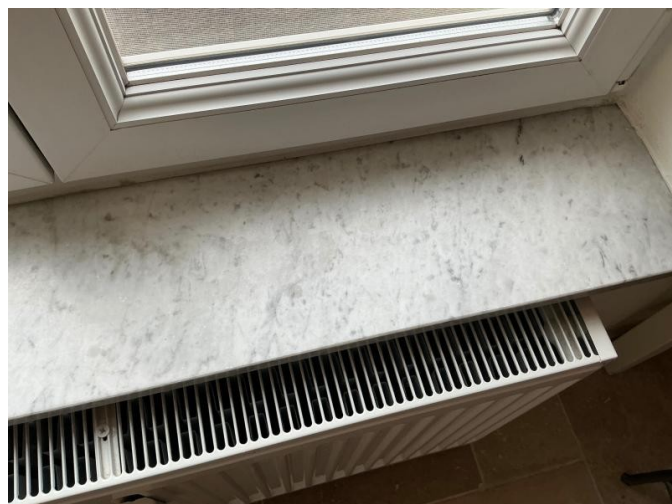
## Fiche 2: Vensterbanken binnenzijde schrijnwerk in natuursteen

Vensterbanken uit natuursteen. Dit type materiaal bevat geen asbestverdachte toepassingen.

| Basis voor advies | De asbestdeskundige beoordeelt het materiaal als niet-asbestverdacht. |

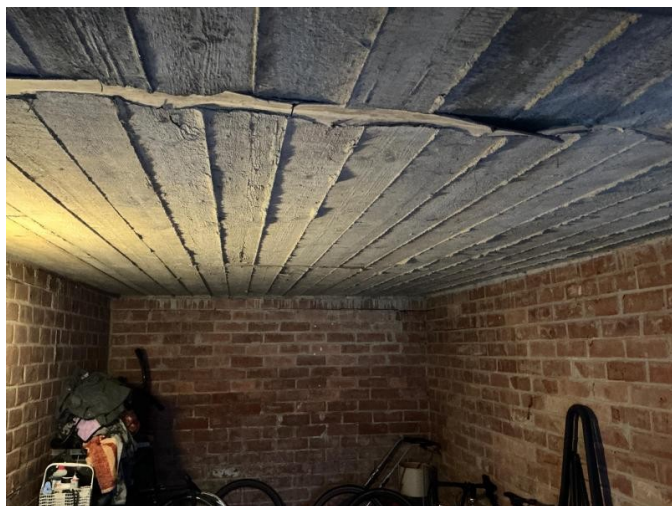
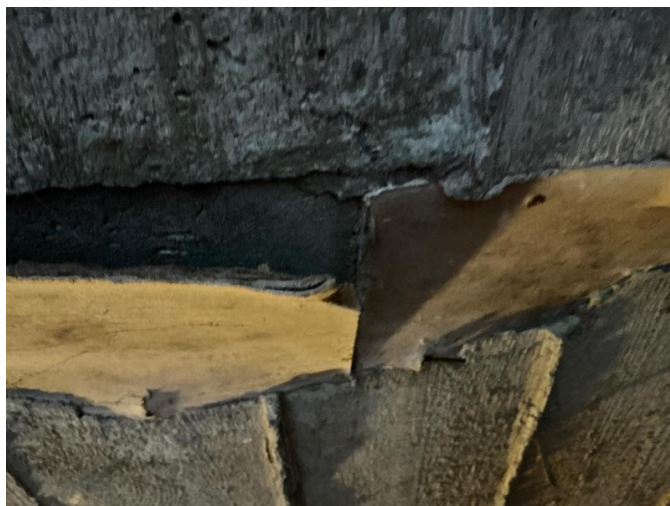
## Fiche 3: Verloren bekisting in garage

Geen asbest

| # | Type | Referentie | Resultaat |
|---|---|---|---|
| 3.1 | Puntmonster | PM03 - verloren bekisting | Geen asbest |

| Beschrijving | Verloren bekisting in garage |
| Bindmiddel van materiaal | Cement |
| Gebondenheid op basis van bindmiddel | Hecht |

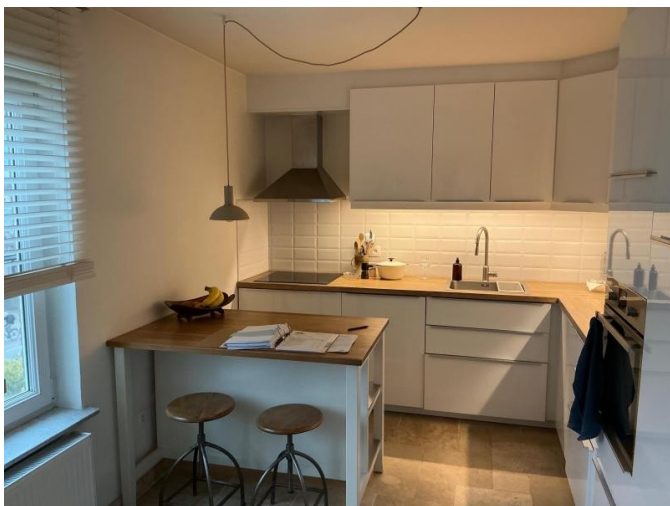
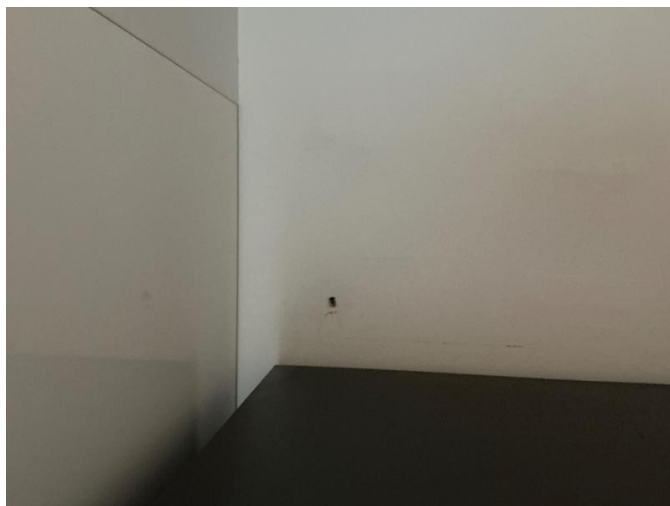
## Fiche 4: Pleister wanden

Geen asbest

| # | Type | Referentie | Resultaat |
|---|---|---|---|
| 4.1 | Mengmonster | MM01 pleister wanden | Geen asbest |

| Beschrijving | Pleister wanden |
| Bindmiddel van materiaal | Gips - kalk |
| Gebondenheid op basis van bindmiddel | Niet-hechtgebonden |

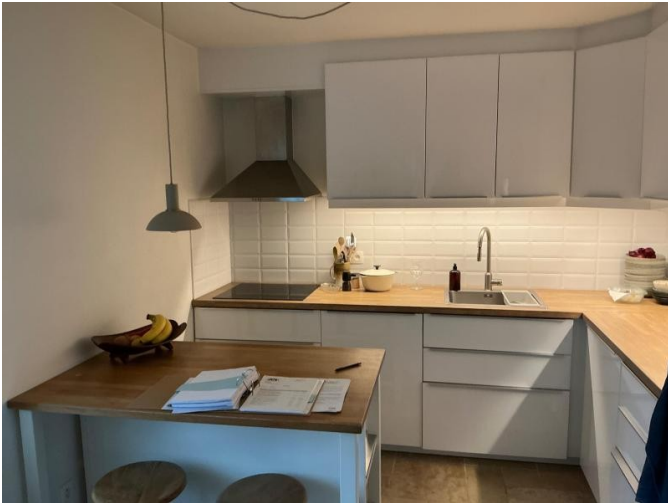
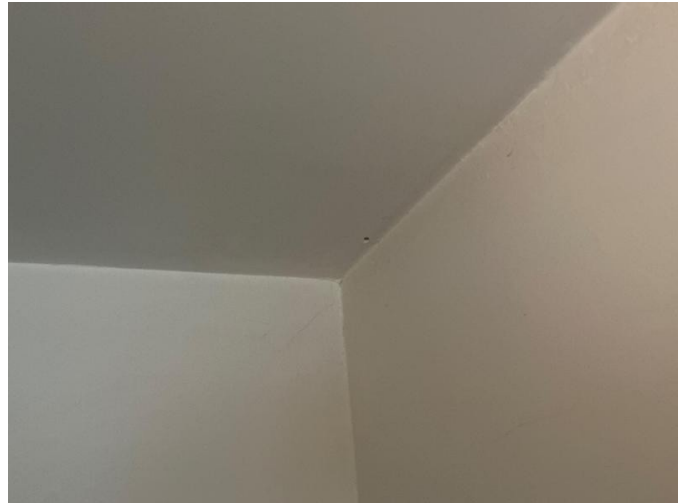
## Fiche 5: Pleister plafonds

Geen asbest

| # | Type | Referentie | Resultaat |
|---|---|---|---|
| 5.1 | Mengmonster | MM02 pleister plafonds | Geen asbest |

| Beschrijving | Pleister plafonds |
| Bindmiddel van materiaal | Gips - kalk |
| Gebondenheid op basis van bindmiddel | Niet-hechtgebonden |
