# Asbestinventarisatetest

Hengstenberg 67, 3090 Overijse

Attestnummer : **20260707-000001.000**

**Asbestveilig** (maar mogelijk niet asbestvrij)

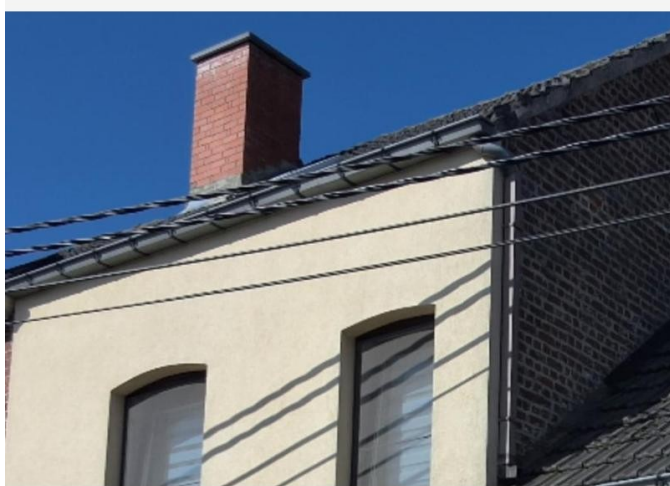
*Situeringsfoto*

**Reden:** Het te onderzoeken materiaal situeert zich hoger dan 3,50 m te rekenen vanaf een veilige ondergrond

**Uitleg van de asbestdeskundige:** De binnenkant van de schouw is niet waarneembaar. De schouw bevat binnenin mogelijk een asbestcement rookgaskanaal. Laat dit onderzoeken bij eventuele werken.

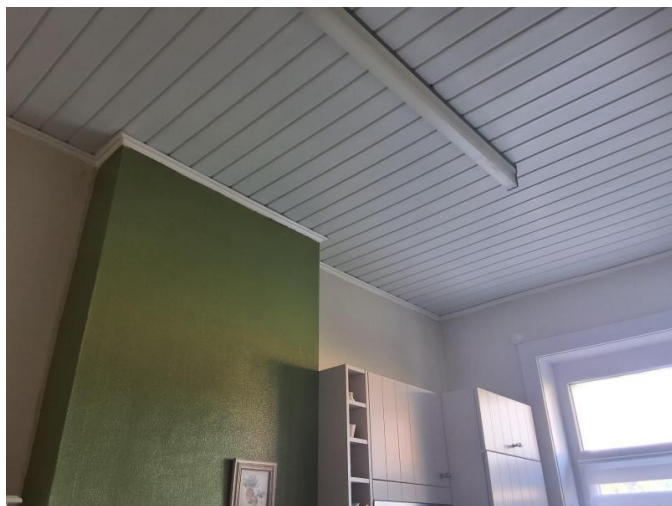
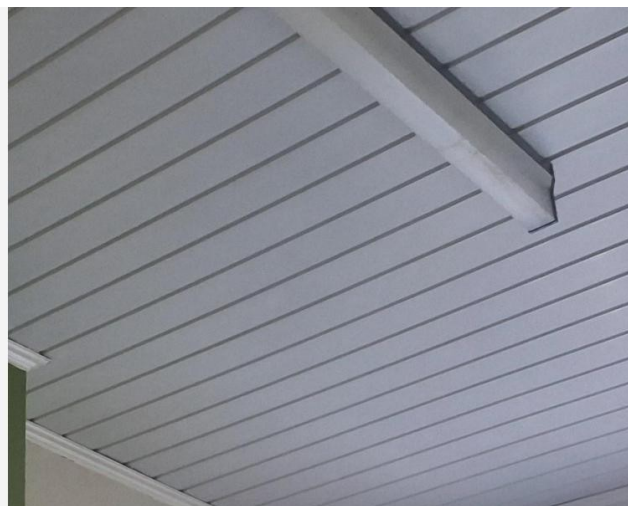
De plafonds werden afgewerkt met niet-asbestverdachte voorzetpanelen die inspectie van de bedekte structuur (opbouw, pleisterwerk) verhinderen.

| Basis voor advies | De asbestdeskundige beoordeelt het materiaal als niet-asbestverdacht. |

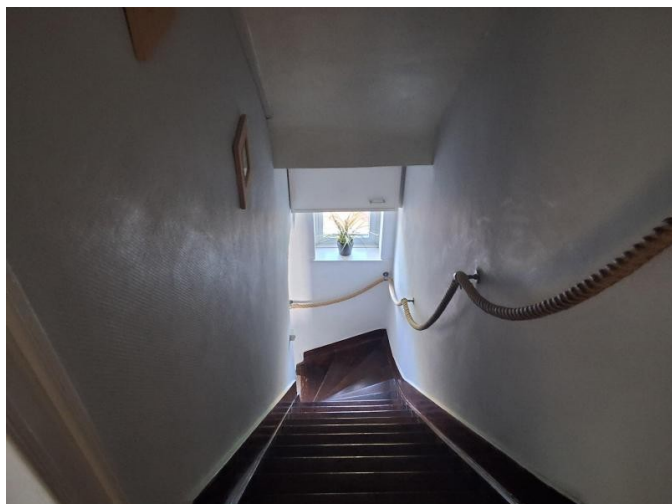
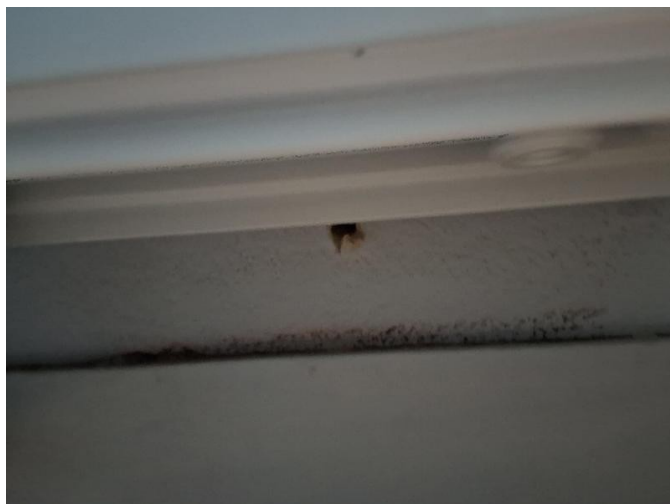
## Fiche 3: Pleisterwerk Wanden

Geen asbest

| # | Type | Referentie | Resultaat |
|---|---|---|---|
| 3.1 | Mengmonster | MM01 | Geen asbest |

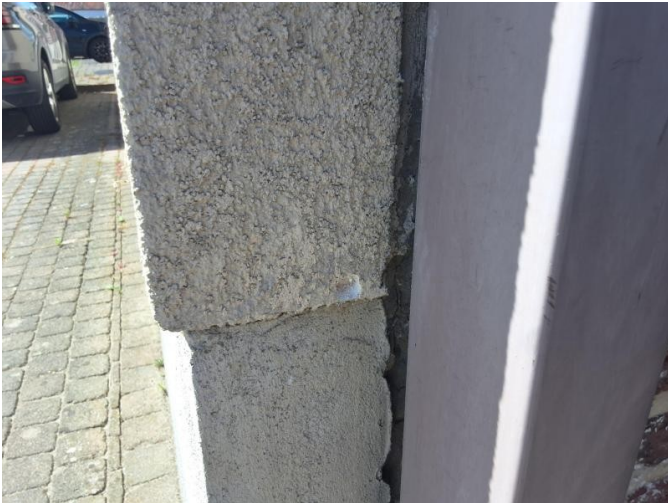
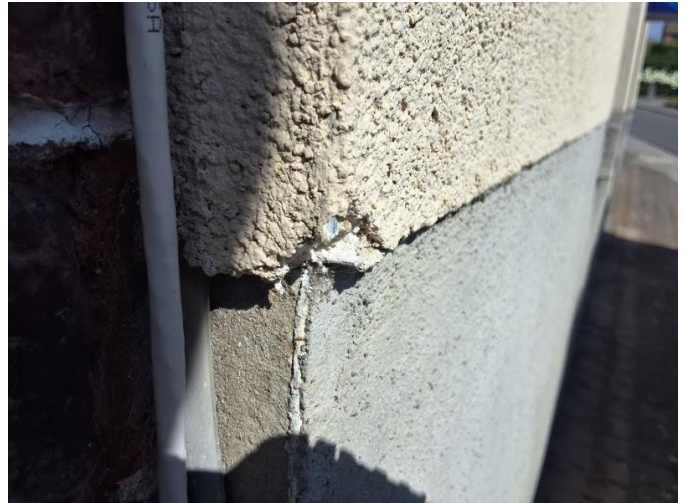
## Fiche 4: Crepi gevels

Geen asbest

| # | Type | Referentie | Resultaat |
|---|---|---|---|
| 4.1 | Mengmonster | MM06 | Geen asbest |

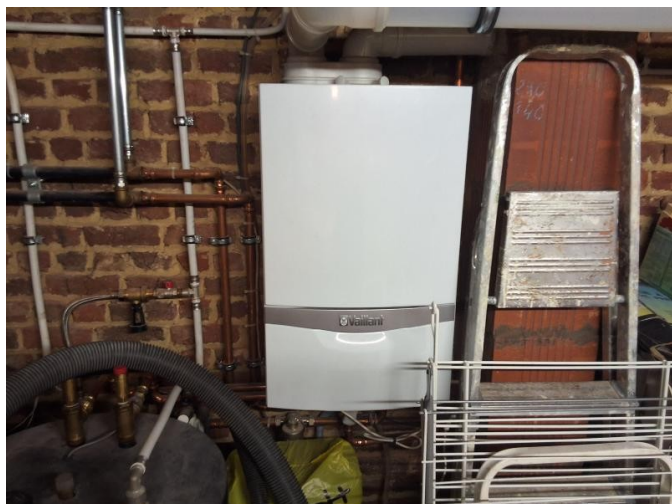
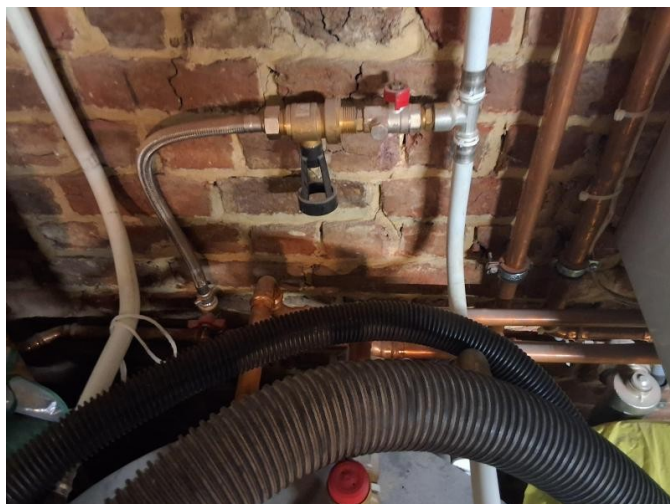
### Fiche 5: CV-ketel (niet verdacht)

| Beschrijving | Notitie | Terug te vinden op plannen |
|---|---|---|
| Fiche 5: CV-ketel (niet verdacht) | De CV-ketel (dichtingen, isolerend materiaal) is niet asbestverdacht. | - |

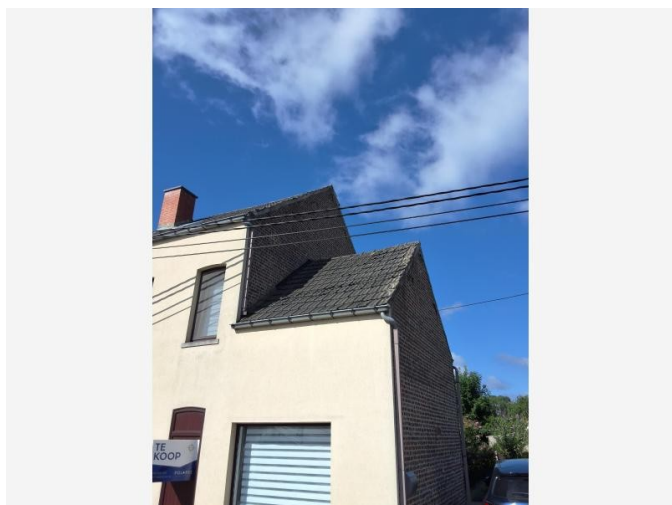
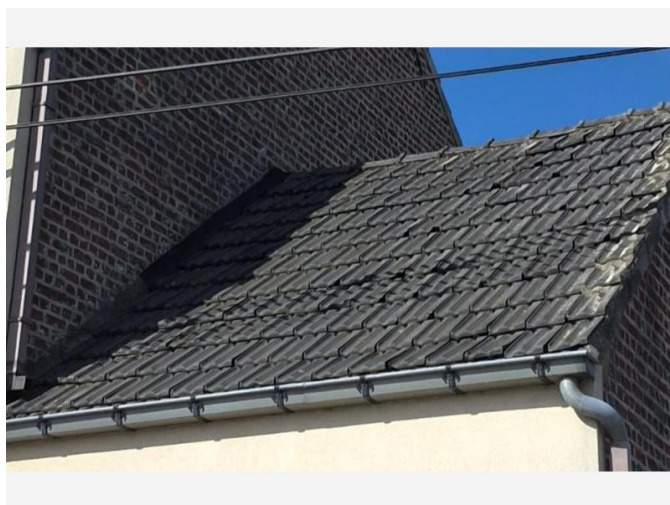
### Fiche 6: Dakbedekking bestaande uit pannen (niet verdacht)

| Beschrijving | Notitie | Terug te vinden op plannen |
|---|---|---|
| Fiche 6: Dakbedekking bestaande uit pannen (niet verdacht) | De dakbedekking is niet-asbestverdacht. | - |
