# Asbestinventarisatetest

Gobbelsrode 46, 3220 Holsbeek

Attestnummer : 20260302-000475.000

## Zone 1: Hoofdgebouw

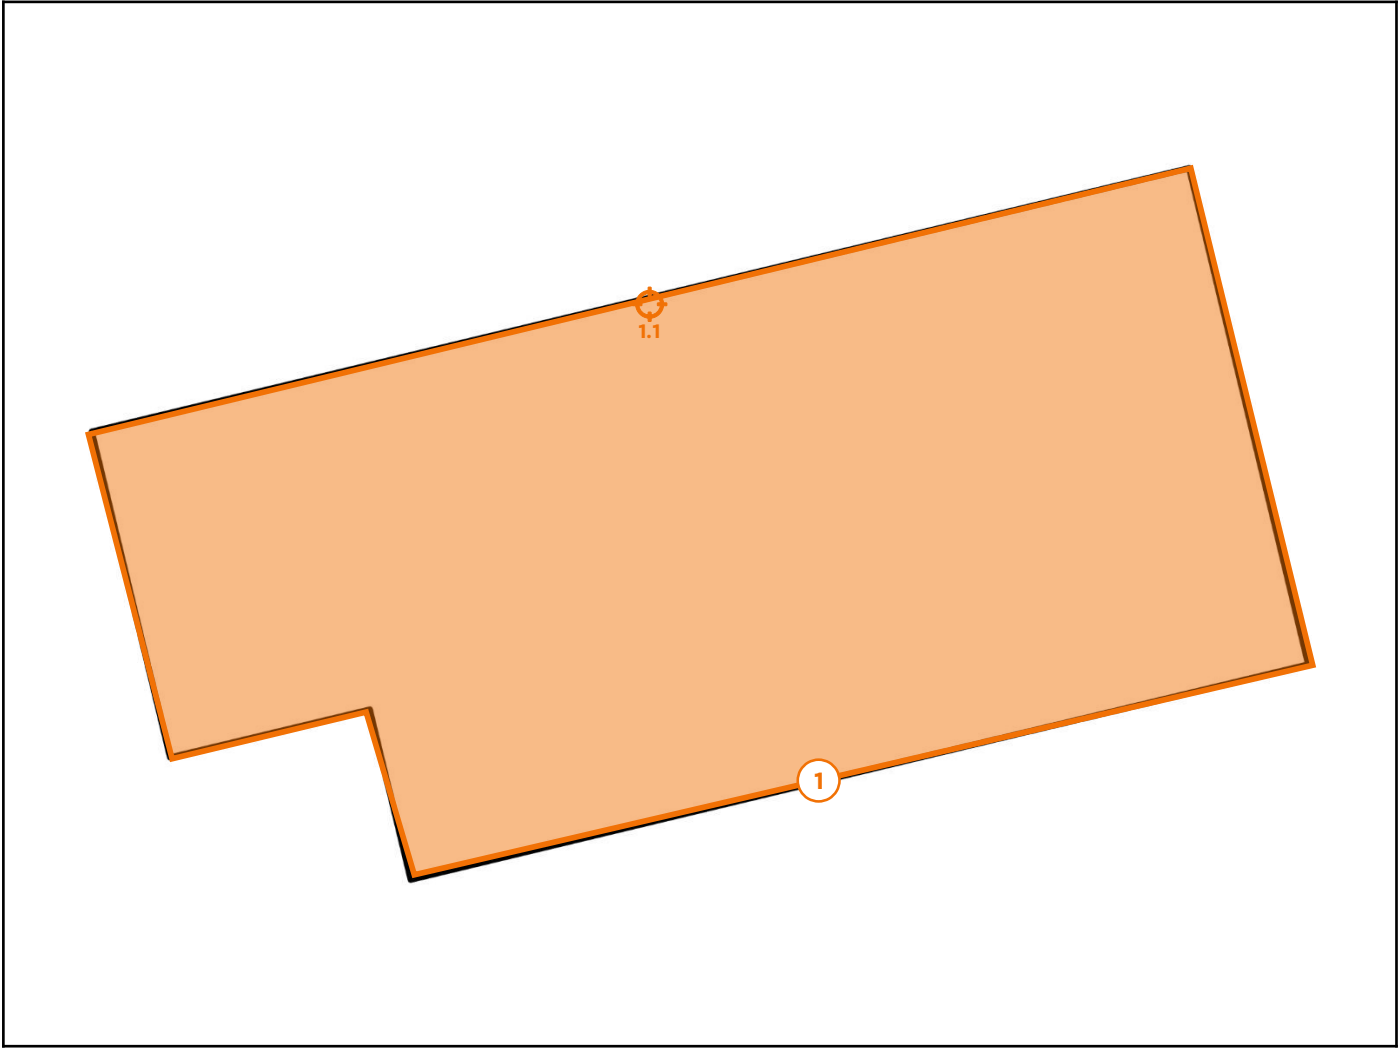
# Plan 1.1: Dak

| Beschrijving | Type | Actie |
|---|---|---|
| 1. Dak bestaande uit leien | Asbestmateriaal | <a href="#">Verwijderen</a> |

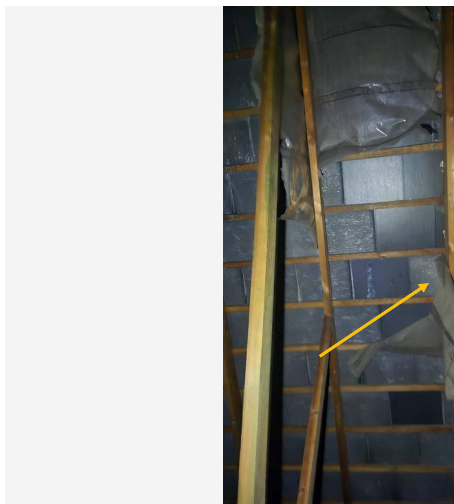
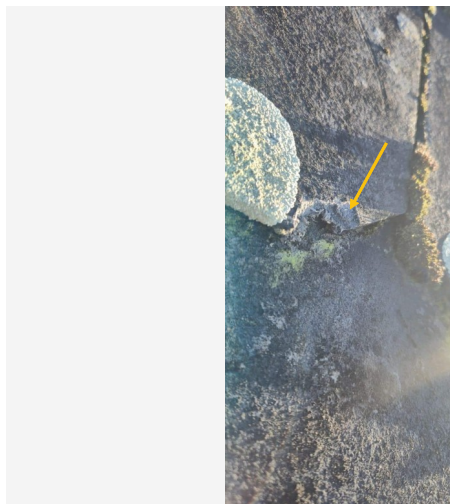
| Fiche 1: Dak bestaande uit leien..... | 11 |

| Eindbeoordeling materiaalrisico | Verhoogd materiaalrisico en/of verhoogde kans op vezelvrijgave |

| Toestand van het materiaal | Matig beschadigd, matig verweerd |

| # | Type | Referentie | Resultaat |
|---|---|---|---|
| 1.1 | Puntmonster | PM01 | Chrysotiel |

| Asbestmateriaal | Dak- en gevelbekleding - Lei, shingle |

- Verwijder dit asbestmateriaal zo snel mogelijk. Volg de toestand goed op.
- Hemelwater dat afspoelt van asbestcement daken of gevels kan asbestdeeltjes bevatten. Gebruik het enkel voor gesloten circuits (bv. spoelen toiletten). Reinig na het vervangen van het dak of de gevel de dakgoten en regenwaterput of -ton om asbesthoudend sediment of slib te verwijderen

- Eenvoudige handelingen: mag via doe-het-zelf of door werknemer(s) met opleidingsattest eenvoudige handelingen  
Deze toepassing kan door een aannemer die over een opleidingsattest eenvoudige handelingen beschikt of door een particulier (doe-het-zelf), verwijderd worden indien er geen verhoogd risico op vrijgave van asbestvezels (max. concentratie 0,01 vezels/cm<sup>3</sup> - CODEX Art. VI.3-54) ontstaat en de toepassing voorafgaand wordt gefixeerd/bevochtigd; de individuele elementen zonder machinale werktuigen (boormachine, slijpschijf, hogedrukreiniger,...) en zonder breken of gooien een voor een losgemaakt worden; en ten slotte dubbel en luchtdicht verpakt weggevoerd worden naar een erkend afvalpunt (recyclagepark).

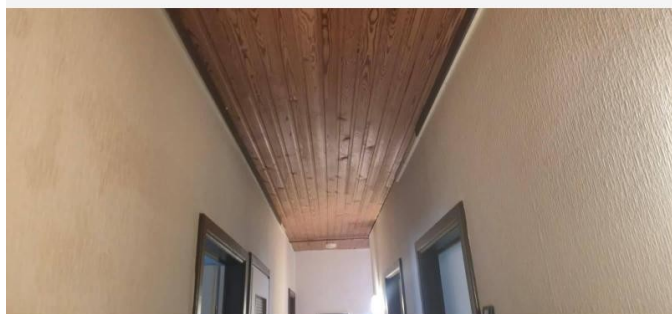
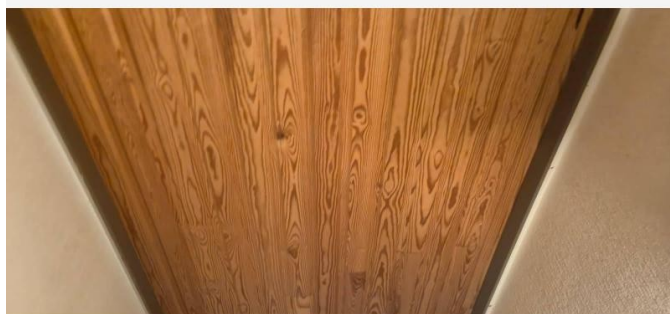
| Fiche 2: Plafonds bestaande uit voorzetpanelen..... | 16 |

De plafonds werden afgewerkt met niet-asbestverdachte voorzetpanelen die inspectie van de bedekte structuur (opbouw, pleisterwerk) verhinderen.

| Basis voor advies | De asbestdeskundige beoordeelt het materiaal als niet-asbestverdacht. |

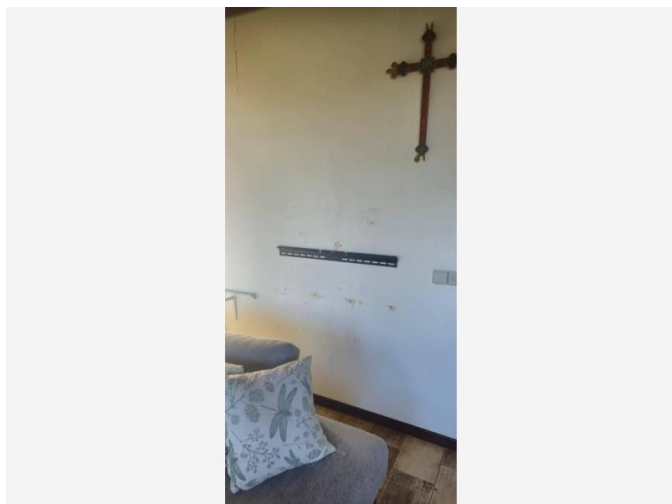
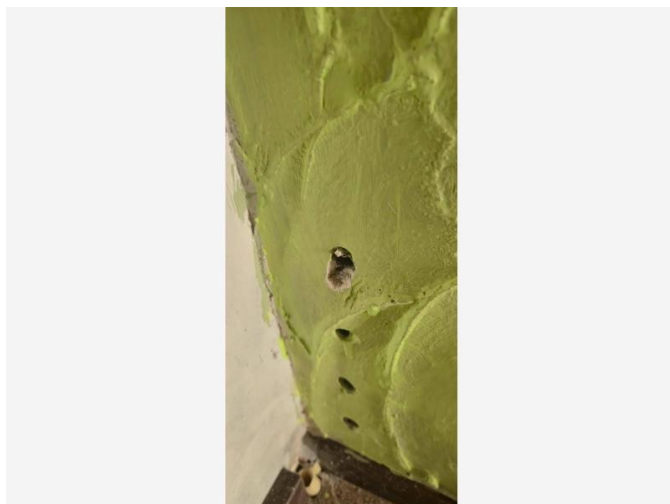
## Fiche 3: Pleisterwerk wanden

Geen asbest

| # | Type | Referentie | Resultaat |
|---|---|---|---|
| 3.1 | Mengmonster | MM01 | Geen asbest |

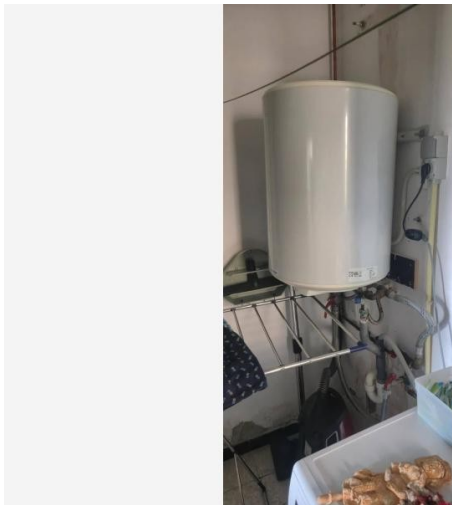
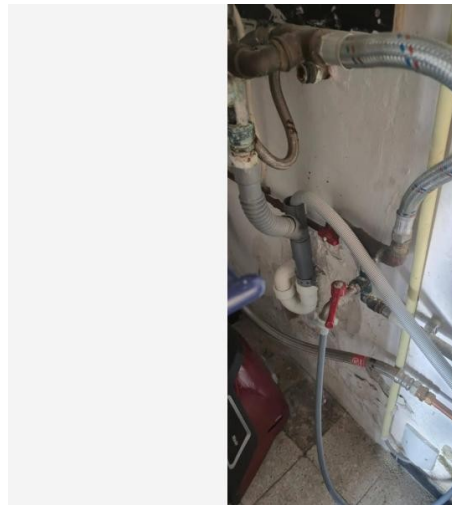
### Fiche 4: CV-ketel (niet verdacht)

| Beschrijving | Notitie | Terug te vinden op plannen |
|---|---|---|
| Fiche 4: CV-ketel (niet verdacht) | De CV-ketel (dichtingen, isolerend materiaal) is niet asbestverdacht. | Plan 1.3: V+0 |
