# Asbestinventarisatetest

Kerkomsesteenweg 195, 3370 Boutersem

Attestnummer : 20260416-000340.000

Uitgegeven op : 16.04.2026

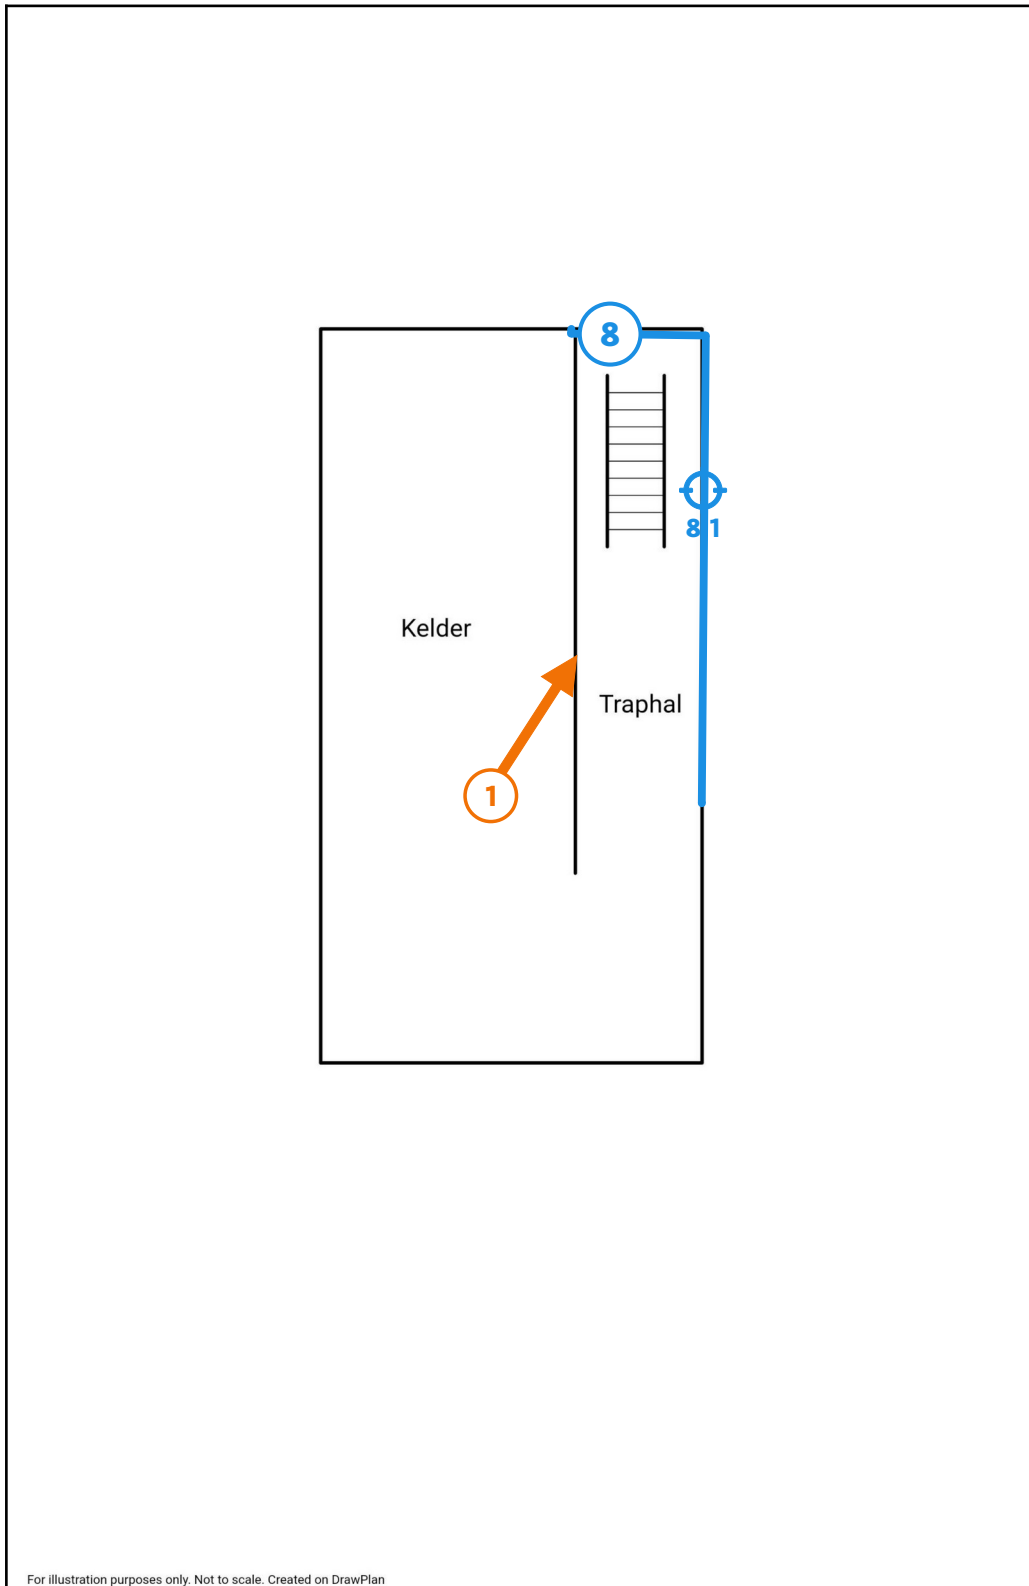
## Plan 1.5: V-1

1. Roetluik	Asbestmateriaal	<a href="#">Verwijderen</a>
8. Pleisterwerk wanden	Geen asbest	-
8.1 Code: MM01	Mengmonster	-

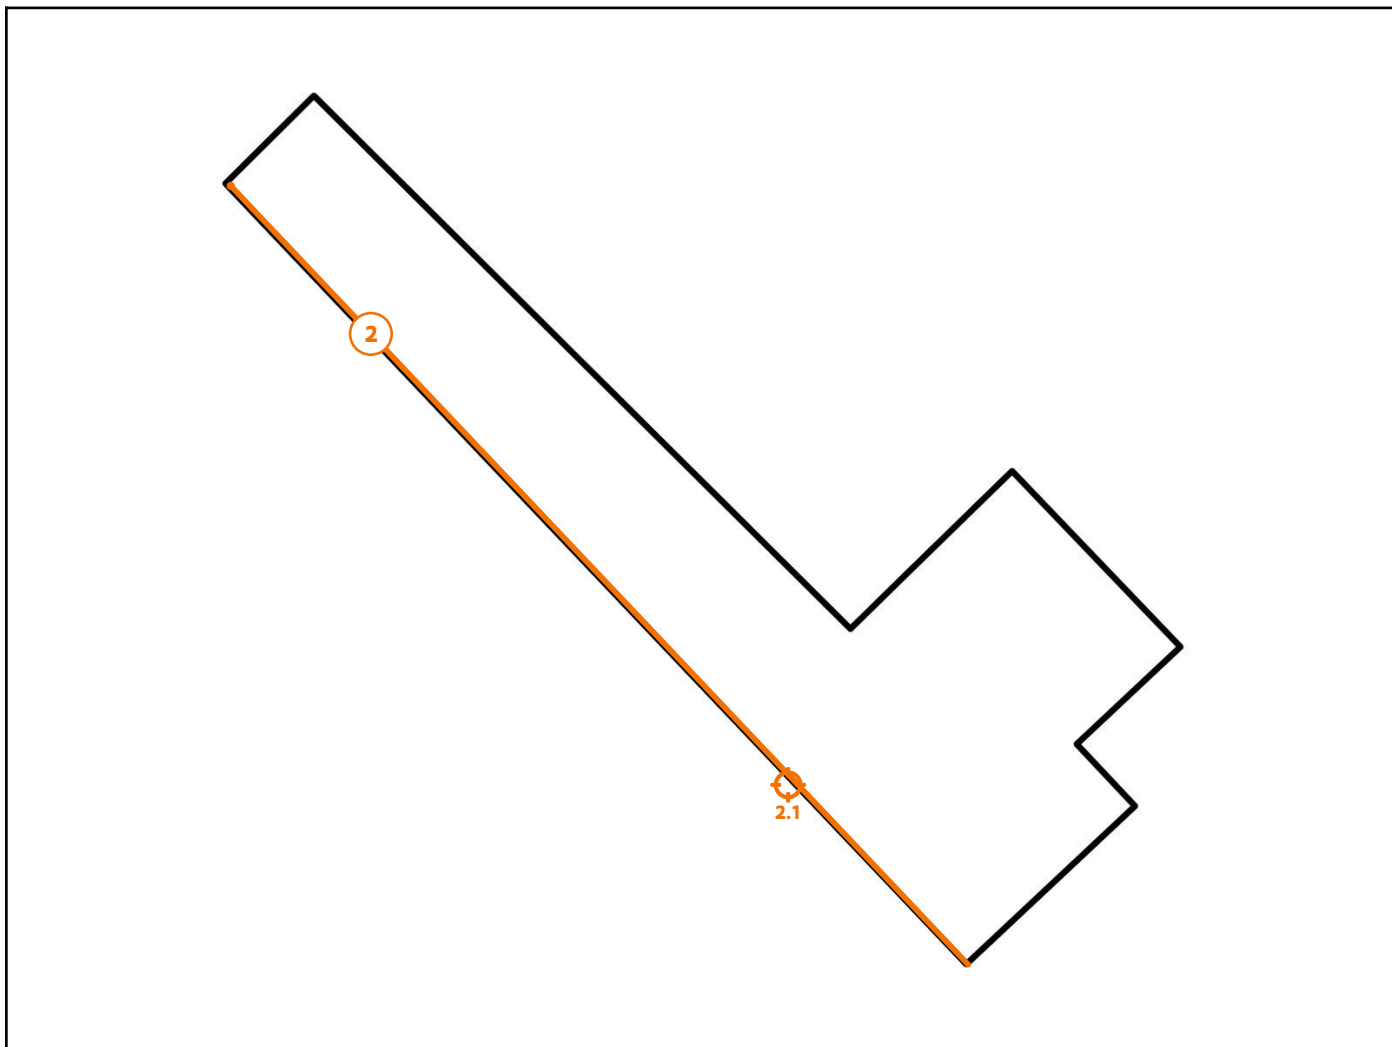
## Plan 1.6: Gevels

Beschrijving	Type	Actie
2. Gevel met leien	Asbestmateriaal	<a href="#">Verwijderen</a>
2.1 Code: PM01	Puntmonster	-

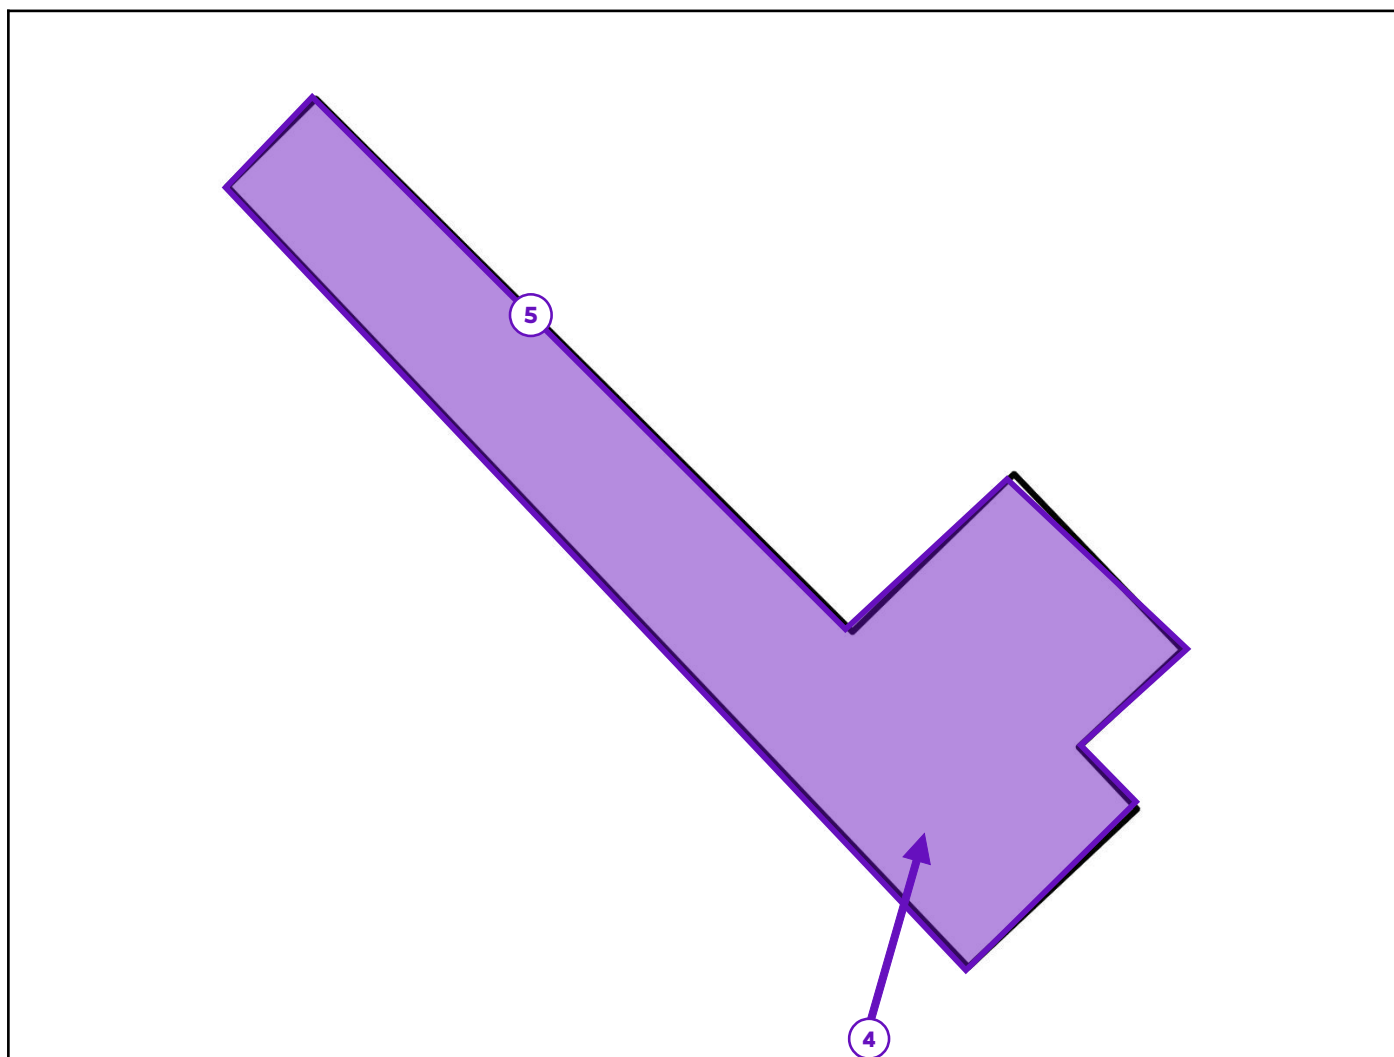
## Plan 1.7: Varia

Beschrijving	Type	Actie
4. Schouw	Beperking	-
5. Onderdak (niet waarneembaar)	Beperking	-

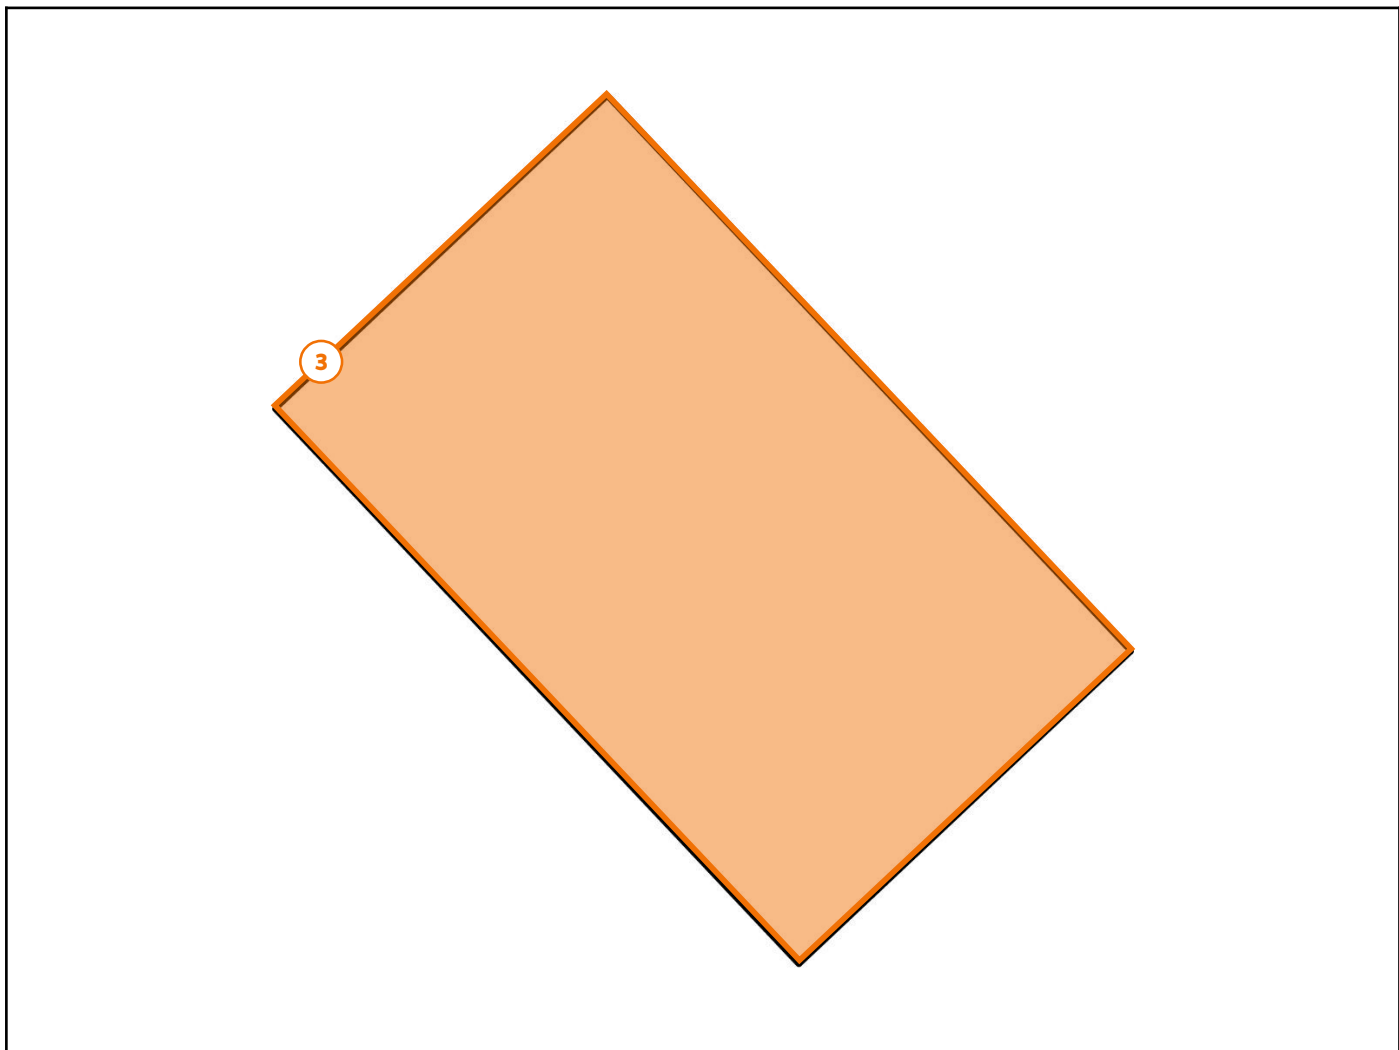
## Plan 2.1: Bijgebouw plan

Beschrijving	Type	Actie
3. Dak bestaande uit golfplaten	Asbestmateriaal	<a href="#">Verwijderen</a>

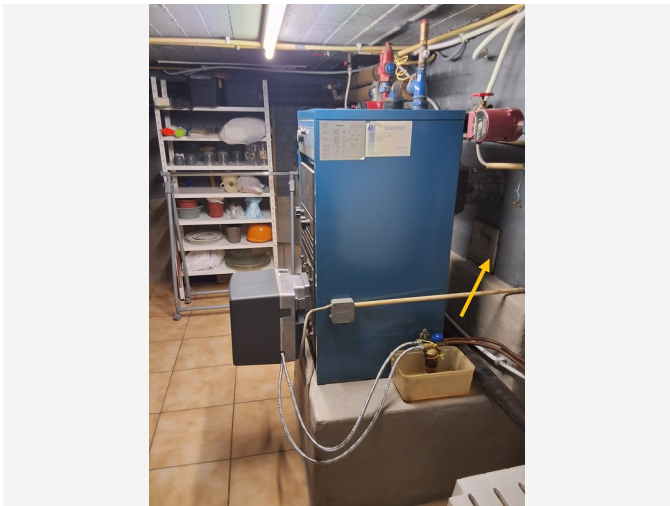
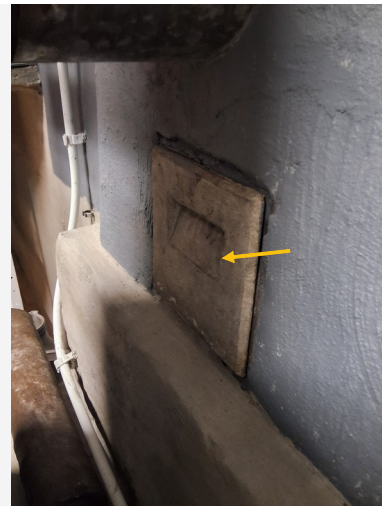
Eindbeoordeling materiaalrisico	Verhoogd materiaalrisico en/of verhoogde kans op vezelvrijgave
---------------------------------	--

Gebondenheid	Categorie 1: hechtgebonden in oorsprong
Asbestsoort (vezeltype)	Crocidoliet aanwezig
Asbestconcentratie	Laag (< 50%)
Afschermingsgraad van het gehele materiaal	Geheel of deels vrij aan de binnenlucht, maar geen contact met binnenluchtstromen
Toestand van het materiaal	Licht beschadigd, licht verweerd. Intacte calciumsilicaatplaat of materiaal met categorie 3-gebondenheid

Beschrijving	Roetluik
Omgeving	Binnen
Primaire drager	HVAC infrastructuur en uitrusting
Asbestmateriaal	Plaat, paneel, tablet - Generiek
Bindmiddel van asbestmateriaal	Cement
Gebondenheid op basis van bindmiddel	Hecht
Hoeveelheid (oppervlakte - dikte - aantal)	• 0,20 m <sup>2</sup> - 1,00 cm - 1 stuk
Totaal volume	0,002 m <sup>3</sup>
Eenvoudig bereikbaar	Ja
Bevestigingswijze	• Geklemd
Identificatiemethode	De asbestdeskundige beoordeelt het materiaal als asbesthoudend, en dit zonder monsternamen.
Destructieve handeling voor identificatie	Nee
Opmerking	De hoeveelheid is een zo nauwkeurig mogelijke opmeting. Hieraan kunnen evenwel geen rechten worden ontleend.

Het asbestmateriaal valt onder de mijlpaal van 2040.

Verwijderen

- Zorg voor een veilig beheer. Vermijd het beschadigen van het asbestmateriaal. Controleer de toestand jaarlijks op wijzigingen.

- Eenvoudige handelingen: mag via doe-het-zelf of door werknemer(s) met opleidingsattest eenvoudige handelingen  
Deze toepassing kan door een aannemer die over een opleidingsattest eenvoudige handelingen beschikt of door een particulier (doe-het-zelf), verwijderd worden indien er geen verhoogd risico op vrijgave van asbestvezels (max. concentratie 0,01 vezels/cm<sup>3</sup> - CODEX Art. VI.3-54) ontstaat en de toepassing voorafgaand wordt gefixeerd/bevochtigd; de individuele elementen zonder machinale werktuigen (boormachine, slijpschijf, hogedrukreiniger,...) en zonder breken of gooien een voor een losgemaakt worden; en ten slotte dubbel en luchtdicht verpakt weggevoerd worden naar een erkend afvalpunt (recyclagepark).

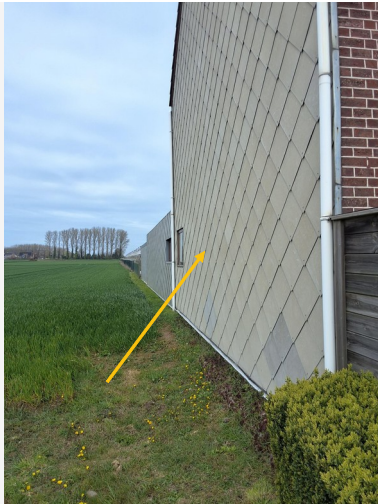
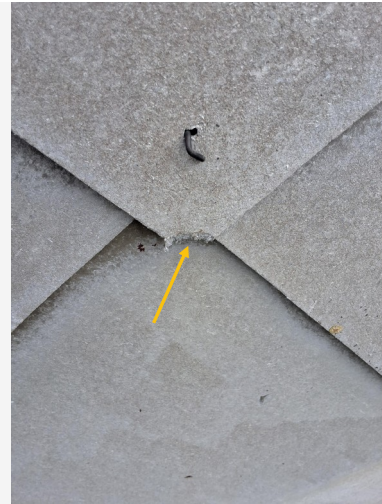
Verhoogd materiaalrisico en/of verhoogde kans op vezelvrijgave

Gebondenheid	Categorie 1: hechtgebonden in oorsprong
Asbestsoort (vezeltype)	Alleen chrysotiel aanwezig
Asbestconcentratie	Laag (< 50%)
Afschermingsgraad van het gehele materiaal	Geheel of deels vrij aan de buitenlucht, maar geen contact met binnenlucht
Toestand van het materiaal	Matig beschadigd, matig verweerd

#	Type	Referentie	Resultaat
2.1	Puntmonster	PM01	Chrysotiel

<b>Beschrijving</b>	Gevel met leien
<b>Omgeving</b>	Buiten
<b>Primaire drager</b>	Wand buitenschil
<b>Asbestmateriaal</b>	Dak- en gevelbekleding - Lei, shingle
<b>Bindmiddel van asbestmateriaal</b>	Cement
<b>Gebondenheid op basis van bindmiddel</b>	Hecht
<b>Hoeveelheid (oppervlakte - aantal)</b>	<ul style="list-style-type: none"><li>• 25,00 m<sup>2</sup> - 1 stuk</li></ul>
<b>Totale oppervlakte</b>	25,00 m <sup>2</sup>
<b>Eenvoudig bereikbaar</b>	Ja
<b>Bevestigingswijze</b>	<ul style="list-style-type: none"><li>• Genageld, geniet</li></ul>
<b>Identificatiemethode</b>	Een monstername door de asbestdeskundige met laboanalyse door een asbestlabo.
<b>Destructieve handeling voor identificatie</b>	Nee
<b>Opmerking</b>	De hoeveelheid is een zo nauwkeurig mogelijke opmeting. Hieraan kunnen evenwel geen rechten worden ontleend.

Het asbestmateriaal valt onder de mijlpaal van 2034.

Verwijderen

- Verwijder dit asbestmateriaal zo snel mogelijk. Volg de toestand goed op.
- Hemelwater dat afspoelt van asbestcement daken of gevels kan asbestdeeltjes bevatten. Gebruik het enkel voor gesloten circuits (bv. spoelen toiletten). Reinig na het vervangen van het dak of de gevel de dakgoten en regenwaterput of -ton om asbesthoudend sediment of slib te verwijderen

- Eenvoudige handelingen: mag via doe-het-zelf of door werknemer(s) met opleidingsattest eenvoudige handelingen  
Deze toepassing kan door een aannemer die over een opleidingsattest eenvoudige handelingen beschikt of door een particulier (doe-het-zelf), verwijderd worden indien er geen verhoogd risico op vrijgave van asbestvezels (max. concentratie 0,01 vezels/cm<sup>3</sup> - CODEX Art. VI.3-54) ontstaat en de toepassing voorafgaand wordt gefixeerd/bevochtigd; de individuele elementen zonder machinale werktuigen (boormachine, slijpschijf, hogedrukreiniger,...) en zonder breken of gooien een voor een losgemaakt worden; en ten slotte dubbel en luchtdicht verpakt weggevoerd worden naar een erkend afvalpunt (recyclagepark).

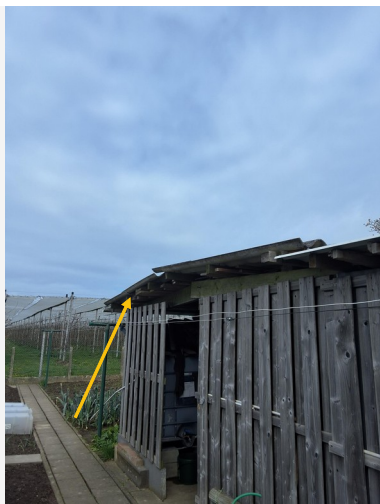
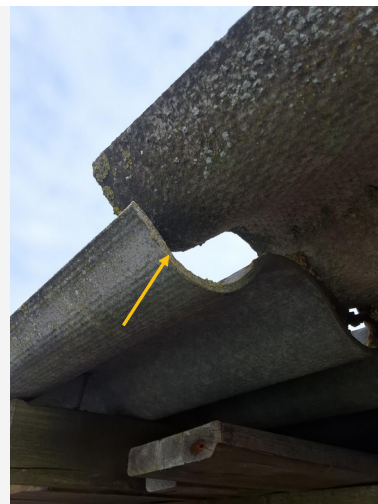
Verhoogd materiaalrisico en/of verhoogde kans op vezelvrijgave

Gebondenheid	Categorie 1: hechtgebonden in oorsprong
Asbestsoort (vezeltype)	Crocidoliet aanwezig
Asbestconcentratie	Laag (< 50%)
Afschermingsgraad van het gehele materiaal	Geheel of deels vrij aan de buitenlucht, maar geen contact met binnenlucht
Toestand van het materiaal	Matig beschadigd, matig verweerd

Beschrijving	Dak bestaande uit golfplaten
Omgeving	Buiten
Primaire drager	Schuin dak
Asbestmateriaal	Dak- en gevelbekleding - Golfplaat
Bindmiddel van asbestmateriaal	Cement
Gebondenheid op basis van bindmiddel	Hecht
Hoeveelheid (oppervlakte - aantal)	<ul style="list-style-type: none"><li>• 10,00 m<sup>2</sup> - 1 stuk</li></ul>
Totale oppervlakte	10,00 m <sup>2</sup>
Eenvoudig bereikbaar	Ja
Bevestigingswijze	<ul style="list-style-type: none"><li>• Geklemd</li><li>• Geschroefd</li></ul>
Identificatiemethode	De asbestdeskundige beoordeelt het materiaal als asbesthoudend, en dit zonder monsternamen.
Destructieve handeling voor identificatie	Nee
Opmerking	De hoeveelheid is een zo nauwkeurig mogelijke opmeting. Hieraan kunnen evenwel geen rechten worden ontleend.

Het asbestmateriaal valt onder de mijlpaal van 2034.

Verwijderen

- Verwijder dit asbestmateriaal zo snel mogelijk. Volg de toestand goed op.
- Hemelwater dat afspoelt van asbestcement daken of gevels kan asbestdeeltjes bevatten. Gebruik het enkel voor gesloten circuits (bv. spoelen toiletten). Reinig na het vervangen van het dak of de gevel de dakgoten en regenwaterput of -ton om asbesthoudend sediment of slib te verwijderen

- Eenvoudige handelingen: mag via doe-het-zelf of door werknemer(s) met opleidingsattest eenvoudige handelingen  
Deze toepassing kan door een aannemer die over een opleidingsattest eenvoudige handelingen beschikt of door een particulier (doe-het-zelf), verwijderd worden indien er geen verhoogd risico op vrijgave van asbestvezels (max. concentratie 0,01 vezels/cm<sup>3</sup> - CODEX Art. VI.3-54) ontstaat en de toepassing voorafgaand wordt gefixeerd/bevochtigd; de individuele elementen zonder machinale werktuigen (boormachine, slijpschijf, hogedrukreiniger,...) en zonder breken of gooien een voor een losgemaakt worden; en ten slotte dubbel en luchtdicht verpakt weggevoerd worden naar een erkend afvalpunt (recyclagepark).

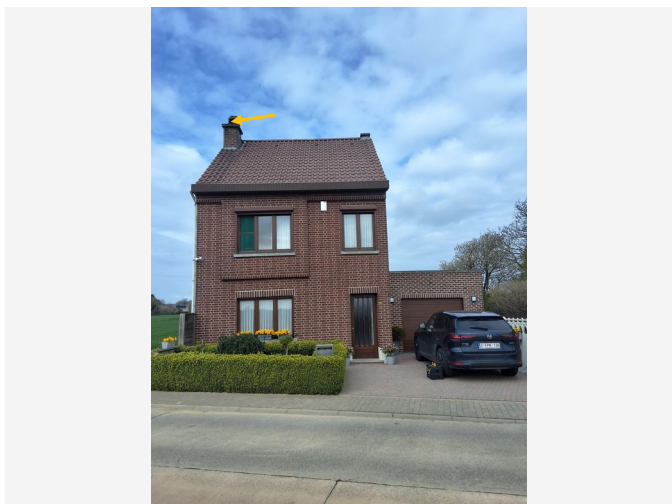
*Situeringfoto*

**Reden:** Het te onderzoeken materiaal situeert zich hoger dan 3,50 m te rekenen vanaf een veilige ondergrond

**Uitleg van de asbestdeskundige:** De schouw bevat binnenin mogelijk een asbestcement rookgaskanaal. Laat dit onderzoeken bij eventuele werken.

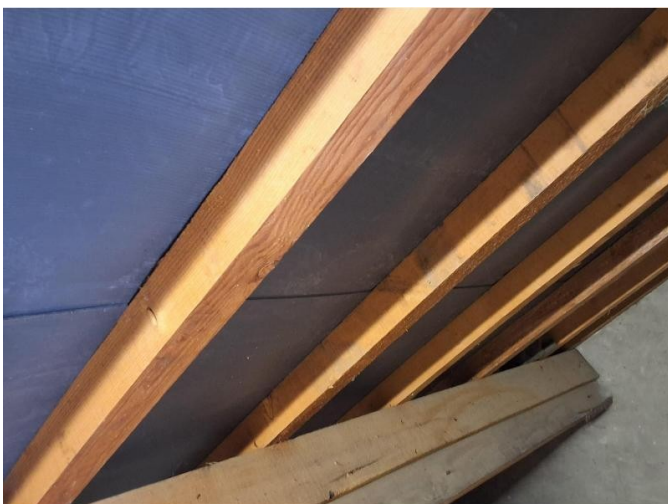
*Situeringfoto*

**Reden:** Niet waarneembaar

**Uitleg van de asbestdeskundige:** Het onderdak is niet waarneembaar. Op dit ogenblik kan hiervoor in de databank geen adviesfiche voor opgesteld worden.

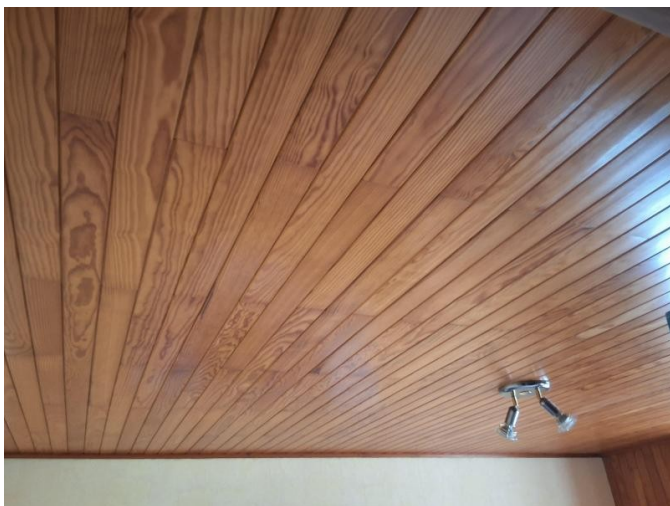
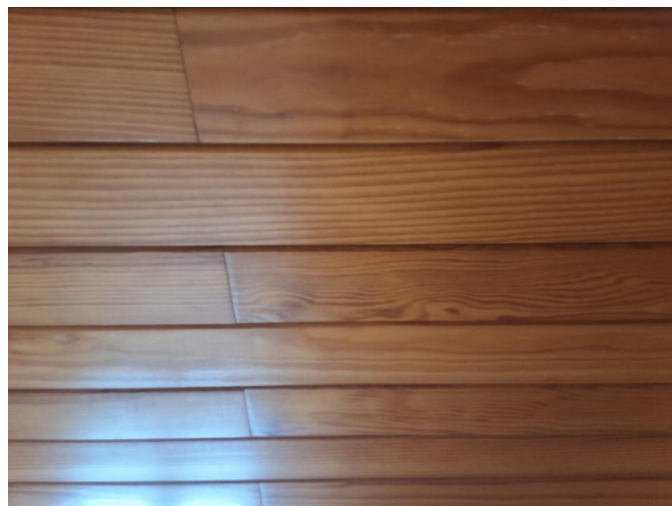
De plafonds werden afgewerkt met niet-asbestverdachte voorzetpanelen die inspectie van de bedekte structuur (opbouw, pleisterwerk) verhinderen.

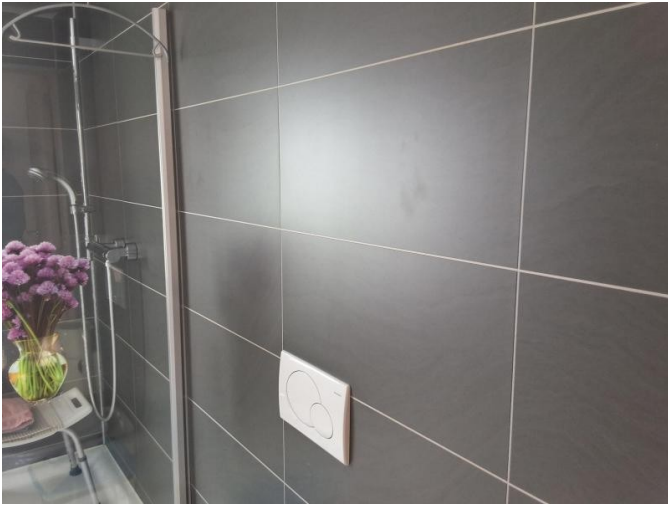
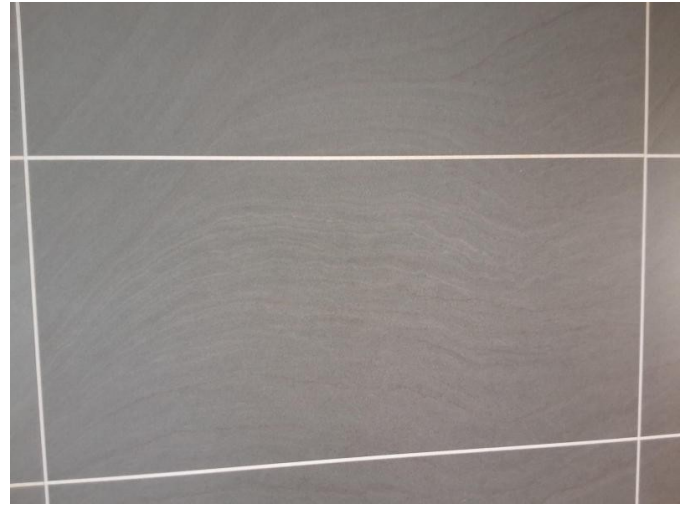
Binnenwanden en/of plafonds afgewerkt met een intacte laag faiencetegels zonder zichtbare beschadigingen. Inspectie van de onderliggende lijmlaag is niet mogelijk zonder uitbreiding naar een destructief onderzoek.

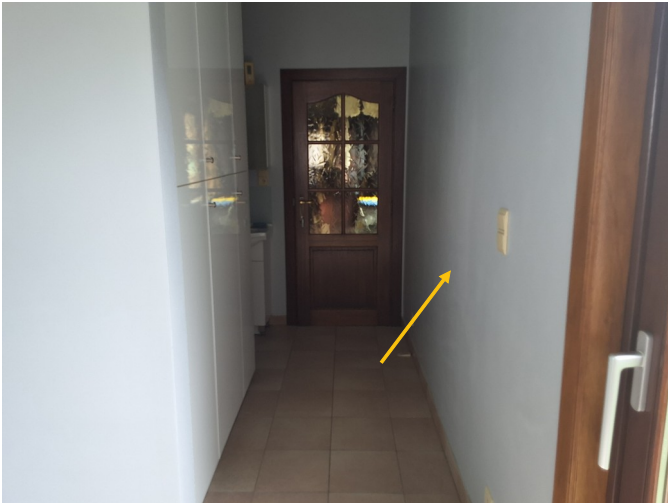
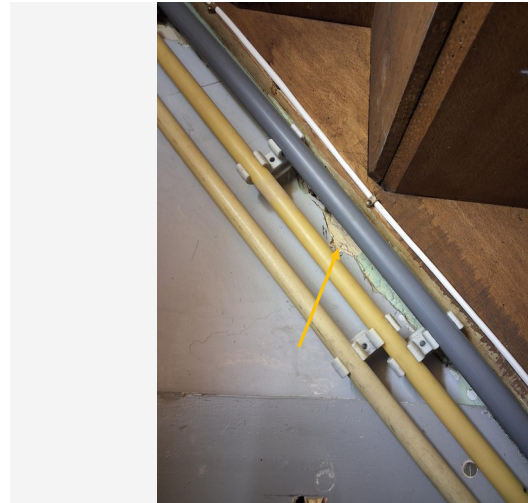
## Fiche 8: Pleisterwerk wanden

Geen asbest

#	Type	Referentie	Resultaat
8.1	Mengmonster	MM01	Geen asbest

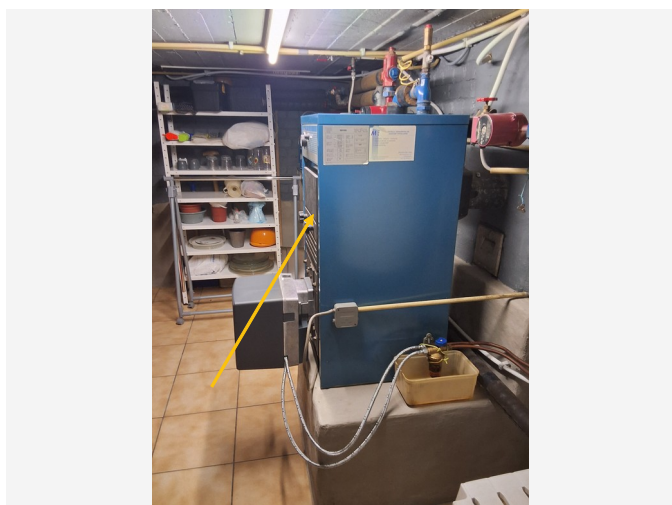
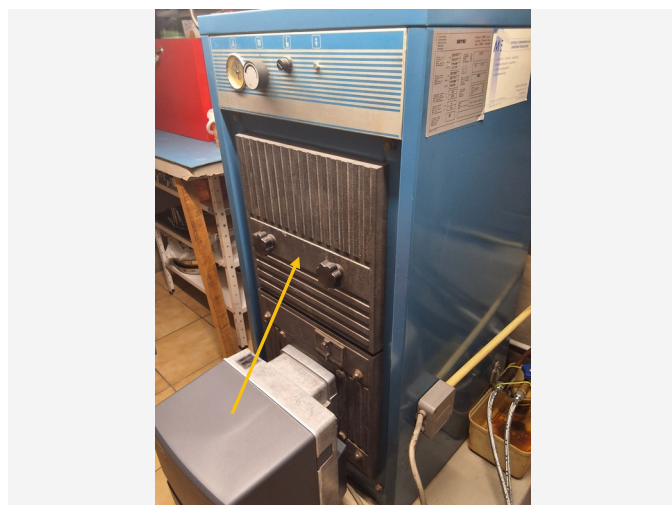
### Fiche 9: CV-ketel (niet verdacht)

Beschrijving	Notitie	Terug te vinden op plannen
Fiche 9: CV-ketel (niet verdacht)	De CV-ketel (dichtingen, isolerend materiaal) is niet asbestverdacht.	-
