# Asbestinventarisatetest

Mechelsesteenweg 237, 1933 Zaventem

Attestnummer : 20241120-000012.000

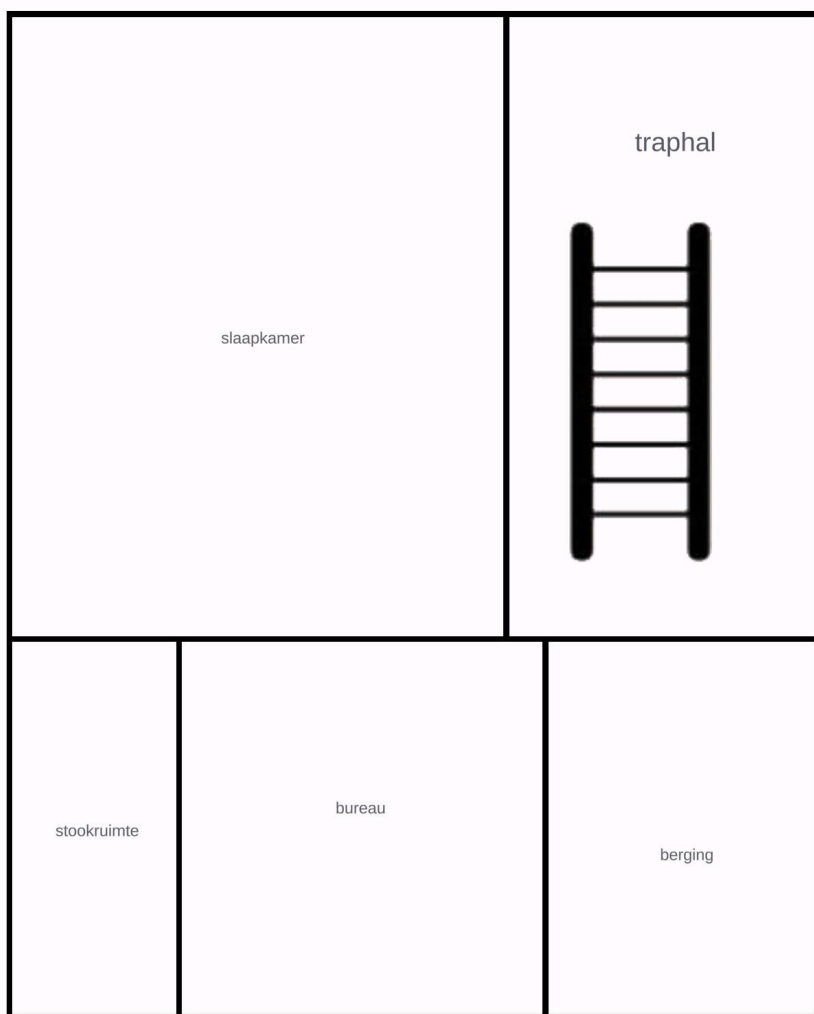
## Plan 1.2: v+2

alle muren en plafonds op dit plan zijn voorzetpanelen

De plafonds en muren werden afgewerkt met niet-asbestverdachte voorzetpanelen die inspectie van de bedekte structuur (opbouw, pleisterwerk) verhinderen.

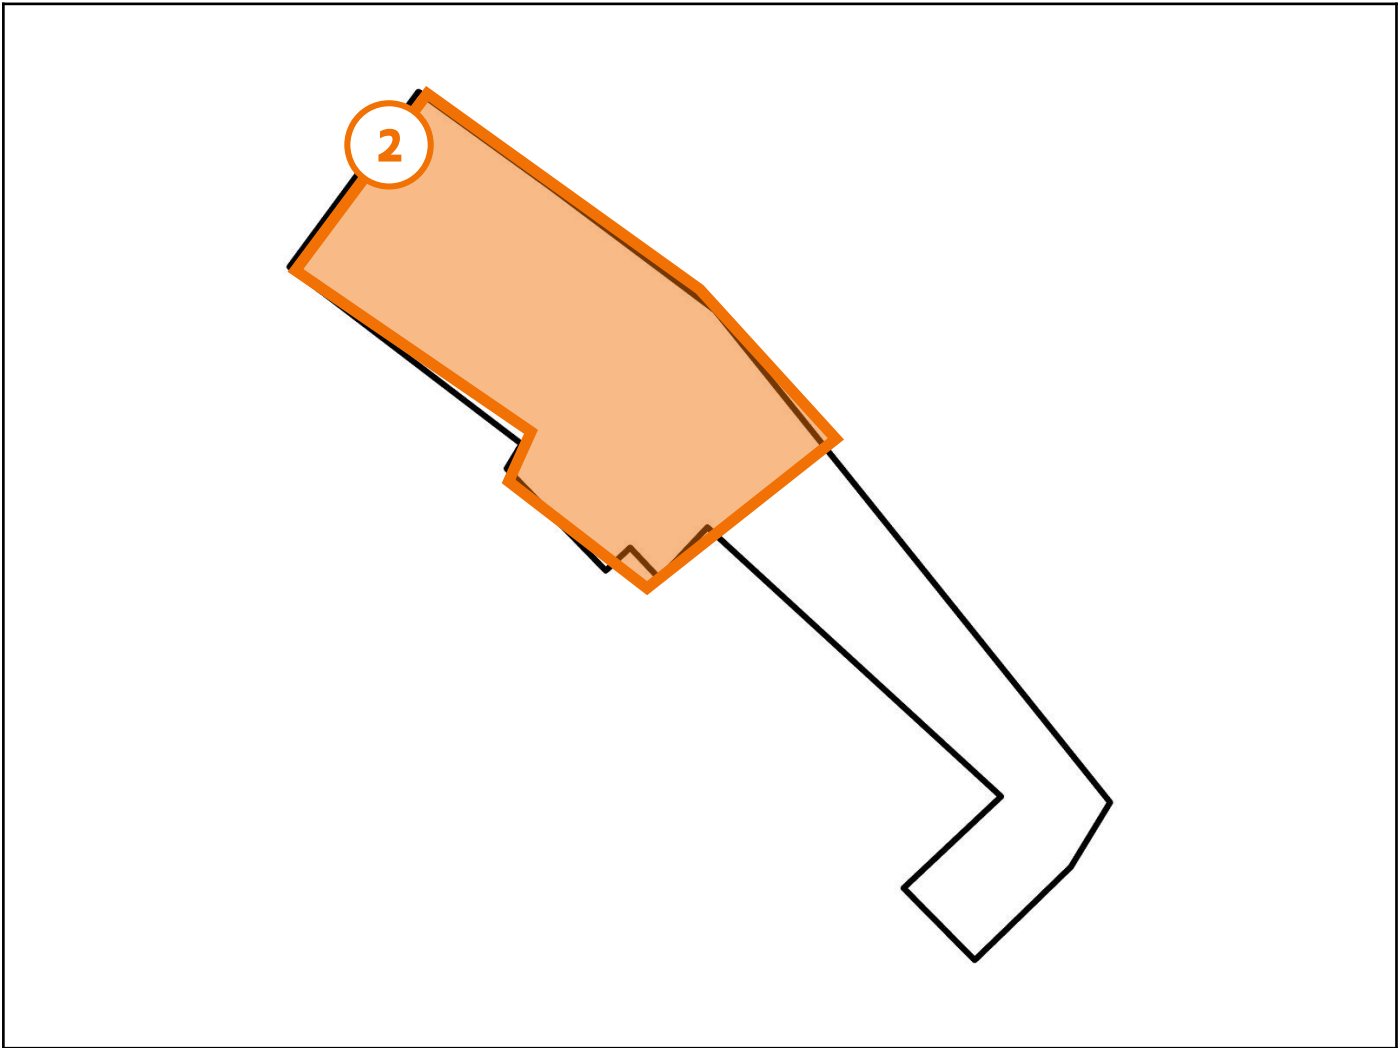
# Plan 1.3: Dak

| Beschrijving | Type | Actie |
|---|---|---|
| 2. Dak bestaande uit leien | Asbestmateriaal | Verwijderen |

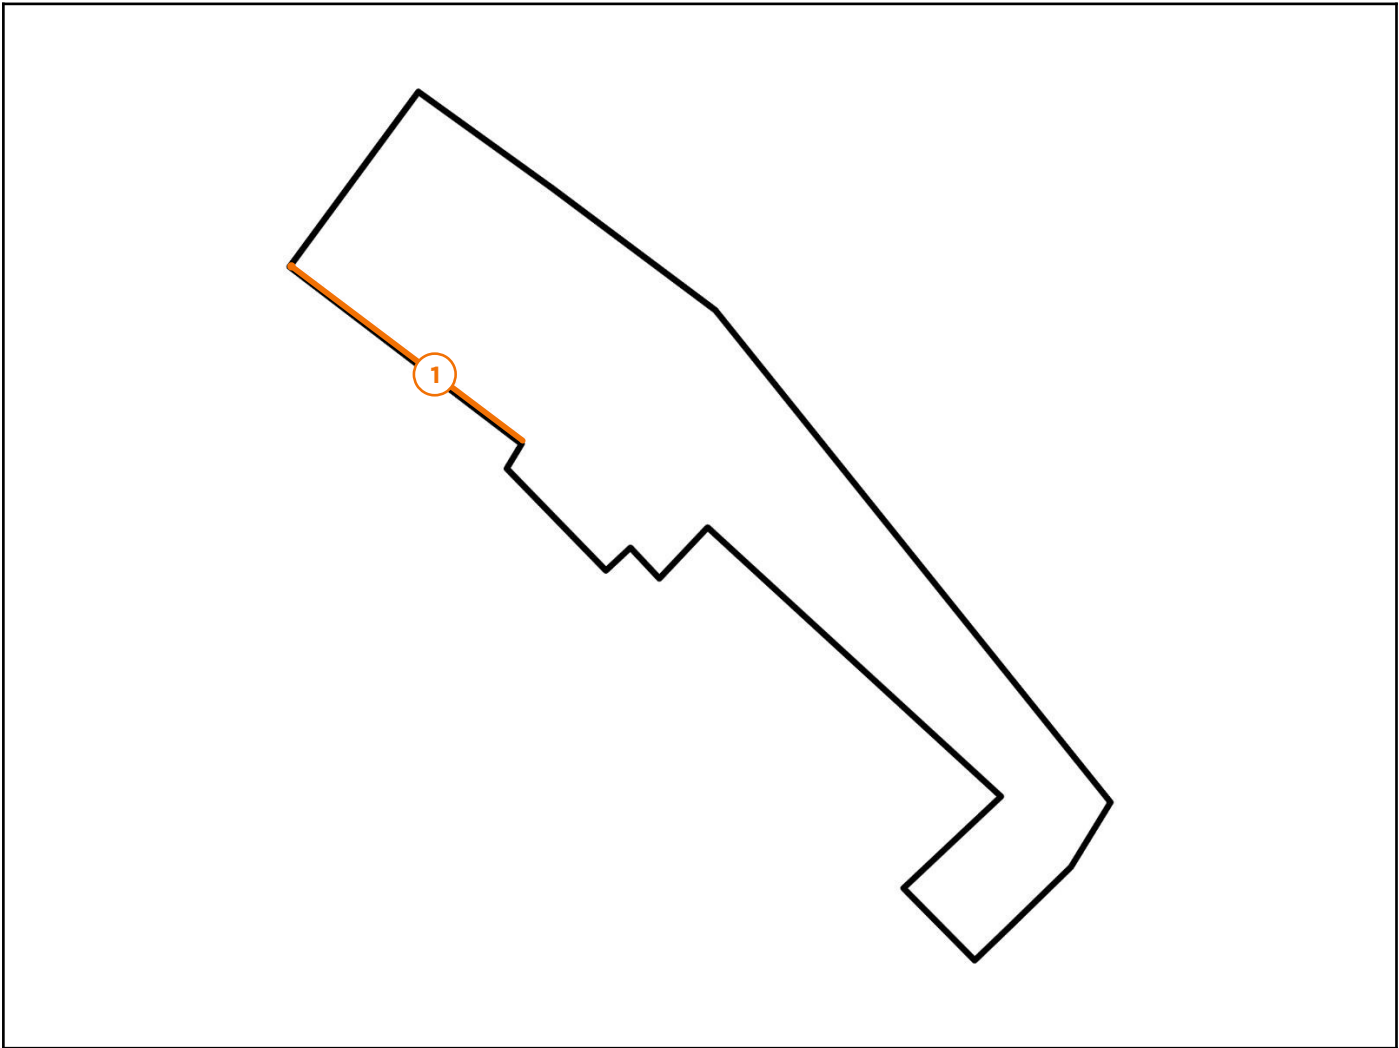
# Plan 1.4: Hoofdgebouw plan

| Beschrijving | Type | Actie |
|---|---|---|
| 1. Gevel met leien | Asbestmateriaal | Verwijderen |

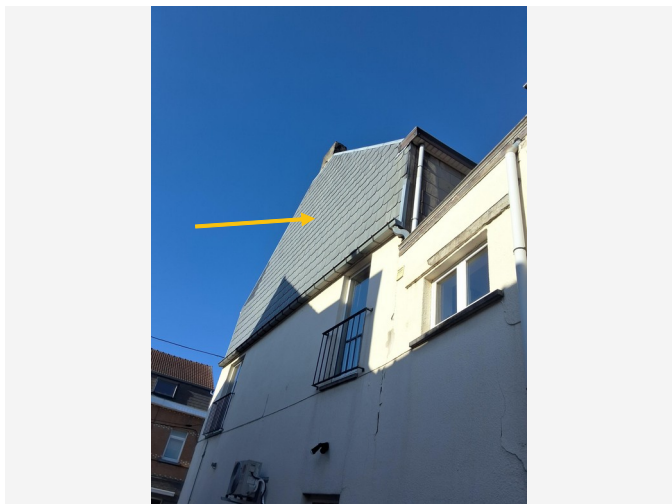
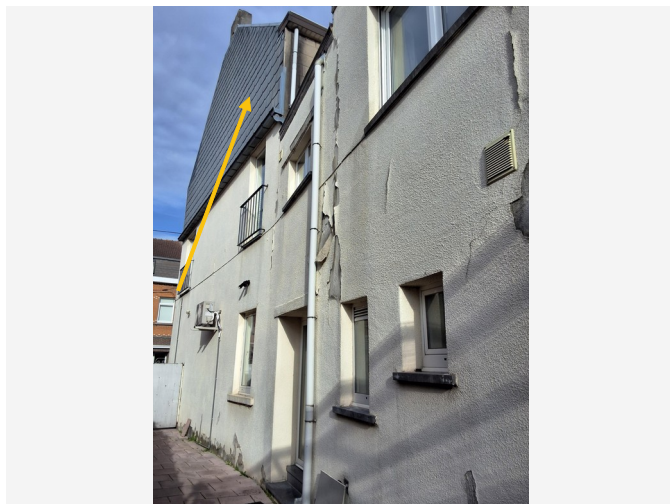
| Eindbeoordeling materiaalrisico | Verhoogd materiaalrisico en/of verhoogde kans op vezelvrijgave |

| Asbestsoort (vezeltype) | Crocidoliet aanwezig |
| Toestand van het materiaal | Matig beschadigd, matig verweerd |

| Beschrijving | Gevel met leien |

Verwijderen

- Verwijder dit asbestmateriaal zo snel mogelijk. Volg de toestand goed op.
- Hemelwater dat afspoelt van asbestcement daken of gevels kan asbestdeeltjes bevatten. Gebruik het enkel voor gesloten circuits (bv. spoelen toiletten). Reinig na het vervangen van het dak of de gevel de dakgoten en regenwaterput of -ton om asbesthoudend sediment of slib te verwijderen

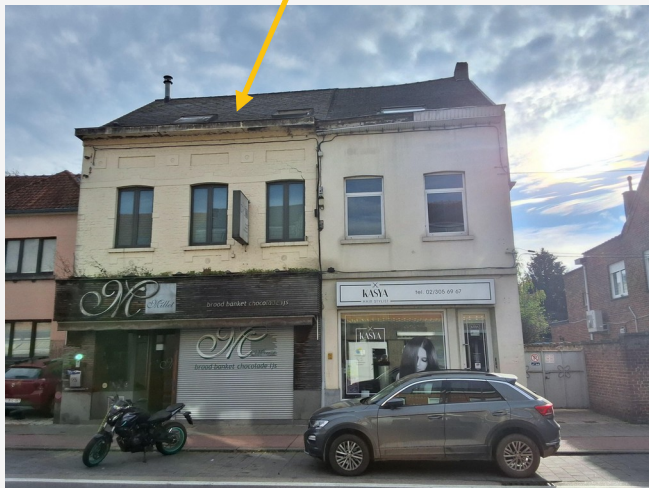
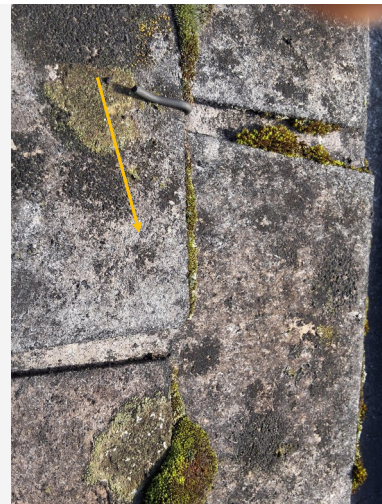
| Eindbeoordeling materiaalrisico | Verhoogd materiaalrisico en/of verhoogde kans op vezelvrijgave |

| Asbestsoort (vezeltype) | Crocidoliet aanwezig |
| Toestand van het materiaal | Matig beschadigd, matig verweerd |

| Beschrijving | Dak bestaande uit leien |

Verwijderen

- Verwijder dit asbestmateriaal zo snel mogelijk. Volg de toestand goed op.
- Hemelwater dat afspoelt van asbestcement daken of gevels kan asbestdeeltjes bevatten. Gebruik het enkel voor gesloten circuits (bv. spoelen toiletten). Reinig na het vervangen van het dak of de gevel de dakgoten en regenwaterput of -ton om asbesthoudend sediment of slib te verwijderen

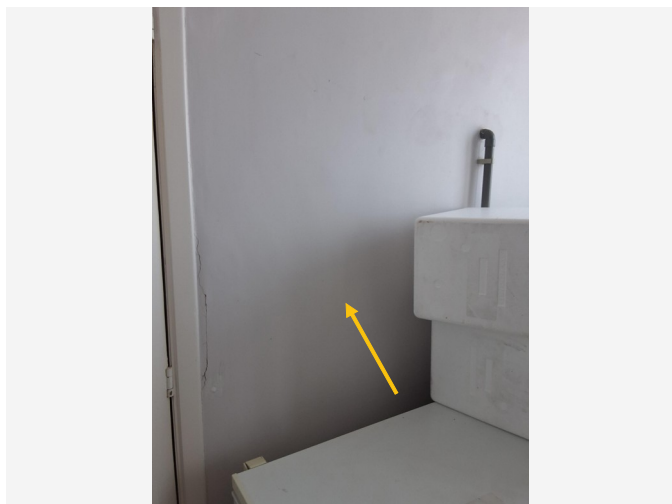
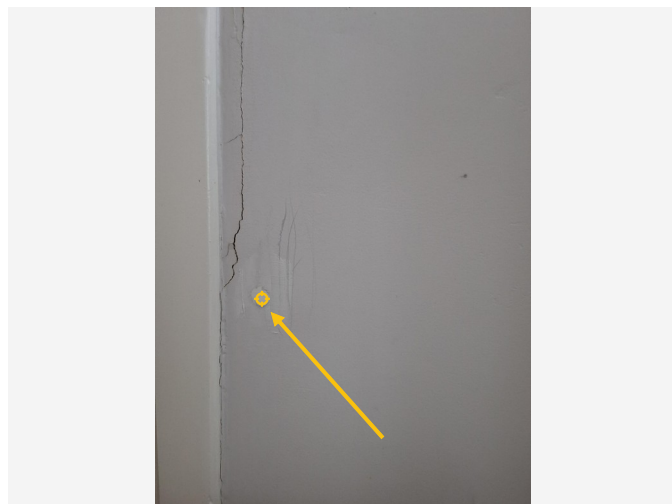
## Fiche 4: Pleisterwerk wanden

Geen asbest

| # | Type | Referentie | Resultaat |
|---|---|---|---|
| 4.1 | Mengmonster | MM01 | Geen asbest |
