# Asbestinventarisatetest

Graaf H. Goethalslaan 21A, 9840 Nazareth-De Pinte

Attestnummer : **20260107-000215.000**

Uitgegeven op : **07.01.2026**

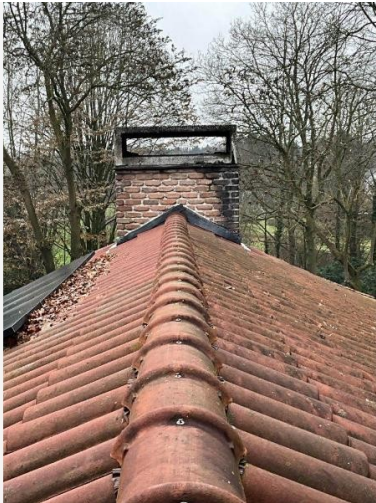
Situeringsfoto

**Reden:** Het te onderzoeken materiaal situeert zich hoger dan 3,50 m te rekenen vanaf een veilige ondergrond

**Uitleg van de asbestdeskundige:** Het rookgaskanaal is niet beoordeeld. Aan de binnenzijde is de kachel aangesloten. Aan de buitenzijde is het hoger dan 3,5 meter om de schoorsteen te inspecteren. Het is niet zichtbaar of er een asbestverdacht rookgaskanaal aanwezig is in de schoorsteen. Conform ons inspectieprotocol mogen wij een beperking inroepen voor hoogtes hoger dan 3,5 m.

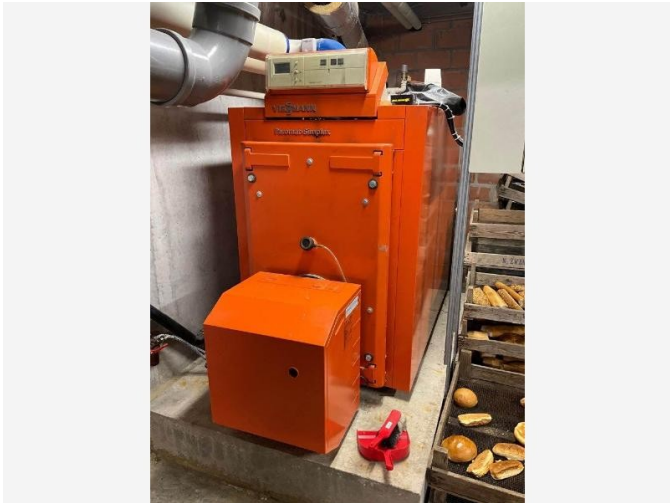
*Situeringsfoto*

**Reden:** Er is geen volledige risicobeoordeling mogelijk

**Uitleg van de asbestdeskundige:** Deze verplicht te beschrijven ruimte of materiaal is niet waarneembaar waardoor er op dit ogenblik in de databank geen adviesfiche voor kan opgesteld worden.

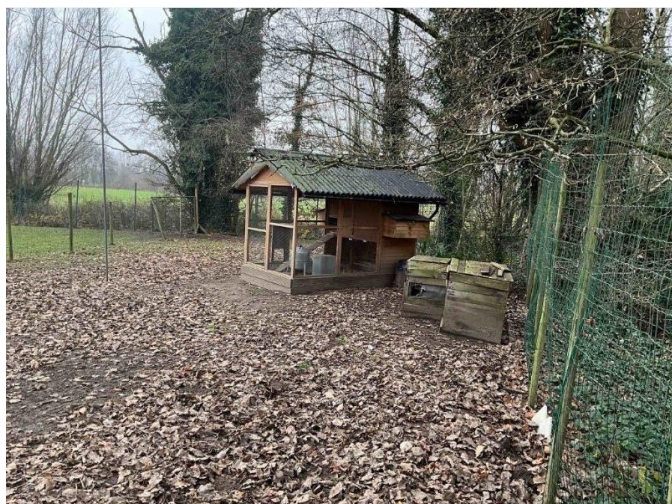
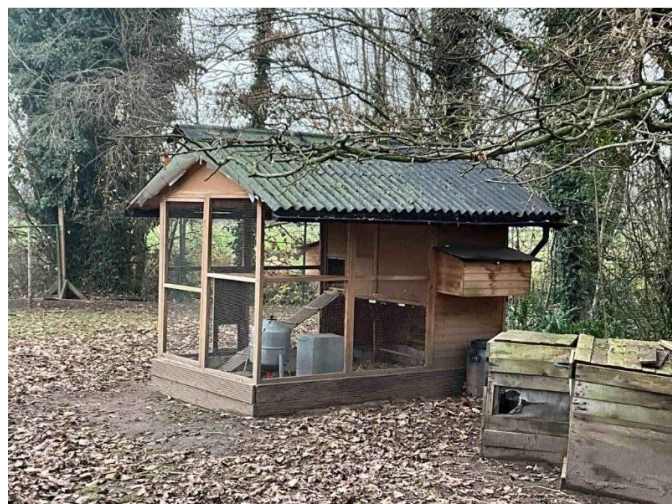
De recent aangebrachte golfplaten die als dakbedekking op de kippenhokken in de tuin zijn uitgevoerd, zijn flexibel en worden niet als verdacht beschouwd.

| Basis voor advies | De asbestdeskundige beoordeelt het materiaal als niet-asbestverdacht. |

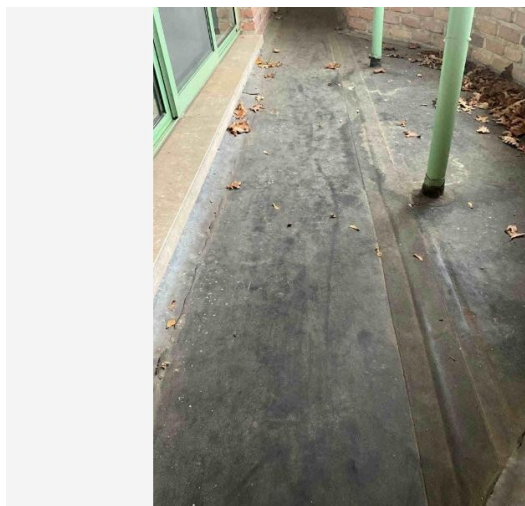
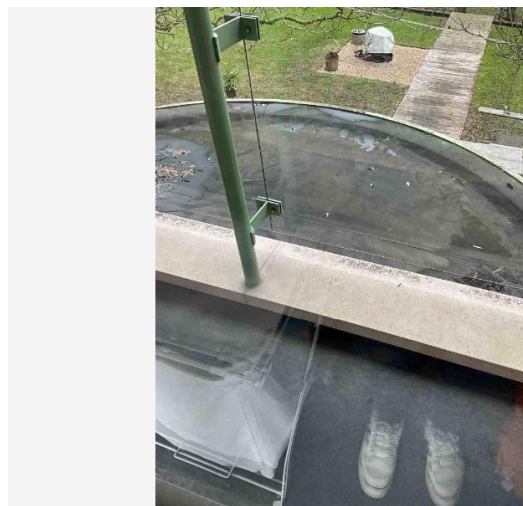
| Basis voor advies | De asbestdeskundige beoordeelt het materiaal als niet-asbestverdacht. |

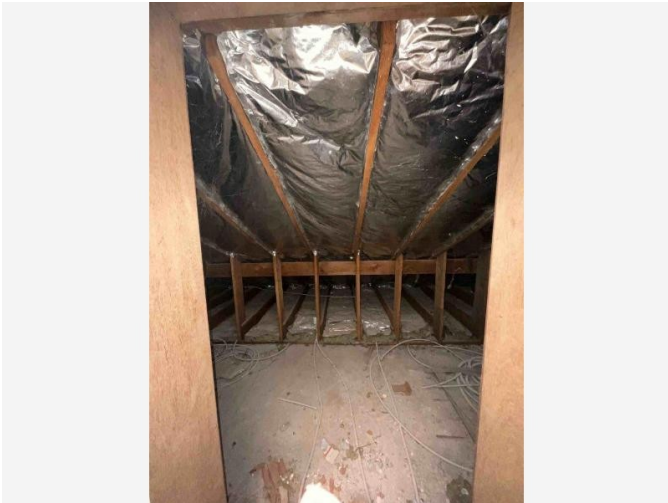
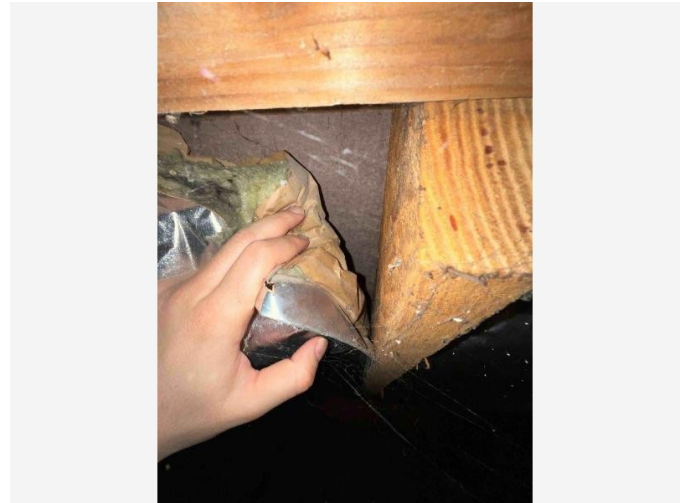
## Fiche 5: Onderdakplaat

Geen asbest

| Opmerking | In het lastenboek, artikel 15.1 'Onderdak + pannen + latten', staat vermeld dat de onderdakplaten zijn uitgevoerd in asbestvrije vezelcementplaten. Volgens het lastenboek zijn de platen niet voorzien boven het zwambad en de zolder. |

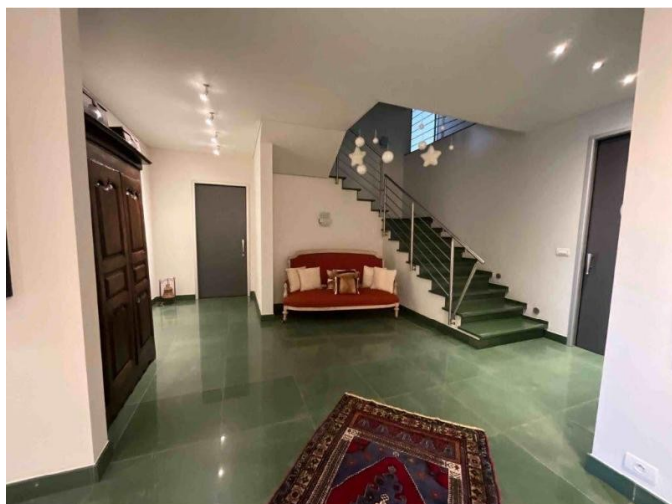
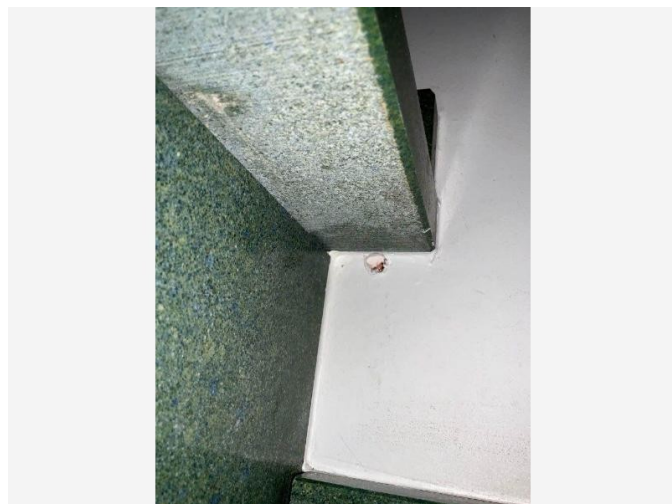
## Fiche 6: Pleisterwerk muren

Geen asbest

| # | Type | Referentie | Resultaat |
|---|---|---|---|
| 6.1 | Mengmonster | 27427-1 | Geen asbest |

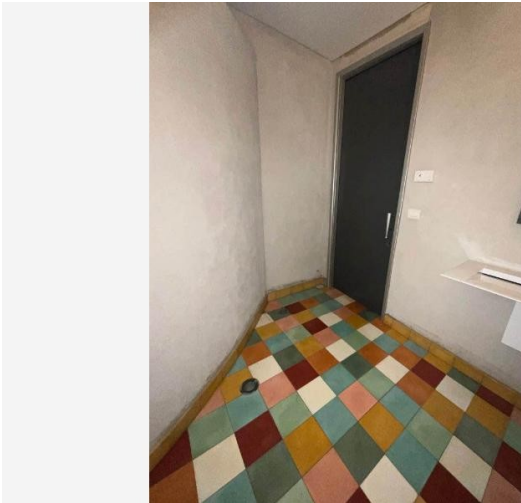
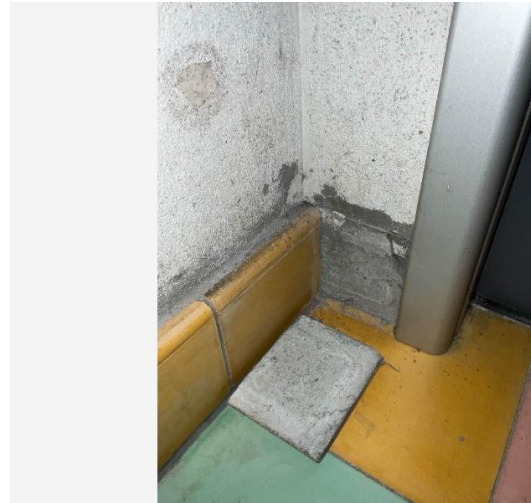
## Fiche 7: Cementering muur

Geen asbest

| # | Type | Referentie | Resultaat |
|---|---|---|---|
| 7.1 | Mengmonster | 27427-2 | Geen asbest |
