# Asbestinventarisatetest

Grote Baan 458, 2235 Hulshout

Attestnummer : **20251209-000424.000**

Uitgegeven op : **09.12.2025**

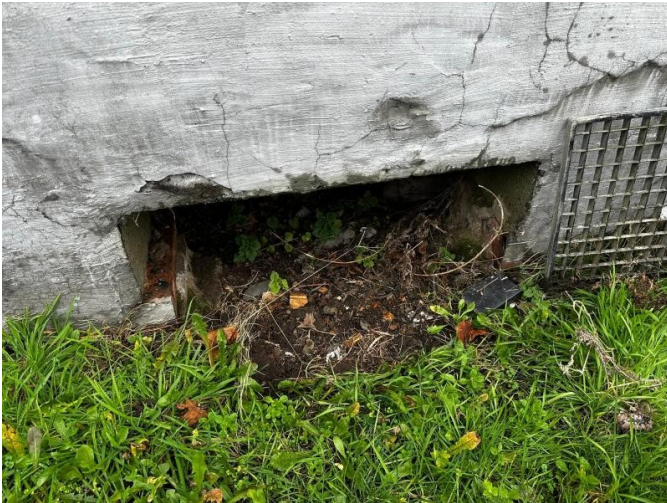
*Situeringsfoto*

**Reden:** Het onderzoek kan niet uitgevoerd worden binnen de bepalingen van de Welzijnswet

**Uitleg van de asbestdeskundige:** De kruipkelder is bereikbaar via de zijkant van de woning.

De vrije hoogte van de kruipkelder is minder dan 1,35 meter en kan niet geïnspecteerd worden binnen de bepalingen van de Welzijnswet.

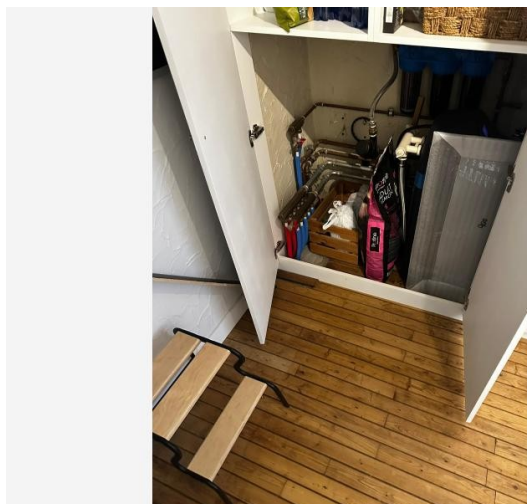
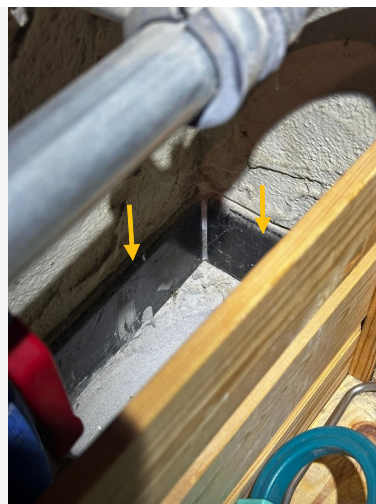
De lijm waarmee de oude plinten zijn vastgelijmd, kan asbest bevatten.

Faïencetegels brengen een groter risico op het bevatten van asbest met zich mee, maar alle soorten oudere tegellijmen zijn verdacht.

De enige plaats waar deze plinten nog waarneembaar zijn, is in de kast van de technische ruimte (slaapkamer 3 op plan).

Al de andere plinten zijn later geplaatst en de lijm hiervan is niet verdacht.

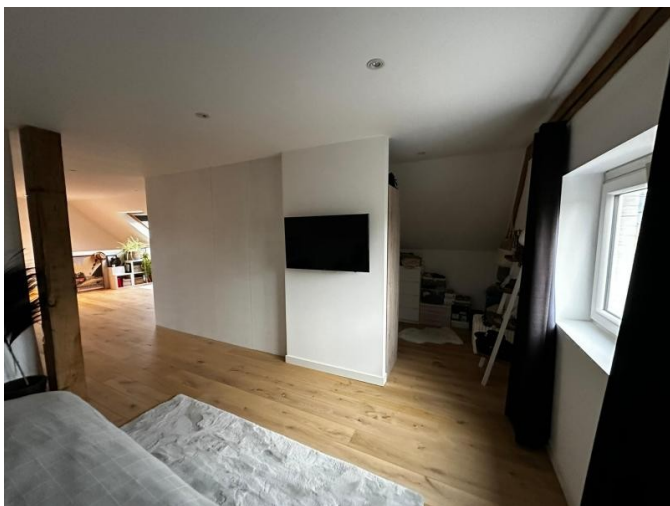
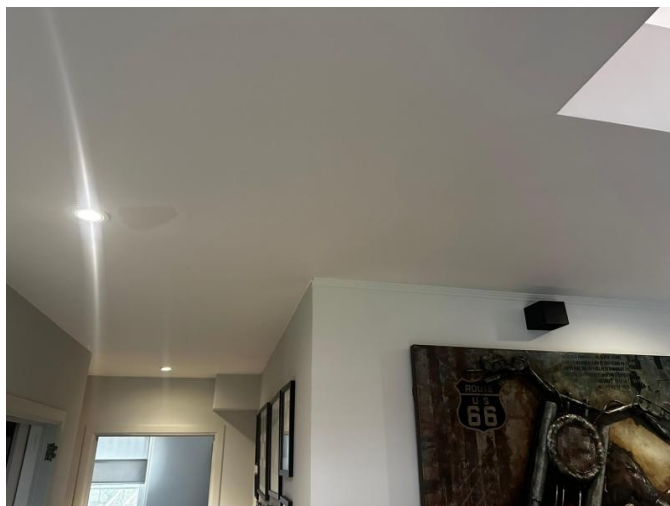
De plafonds bestaan overal uit gyproc. Er zijn geen asbestverdachte toepassingen waarneembaar.

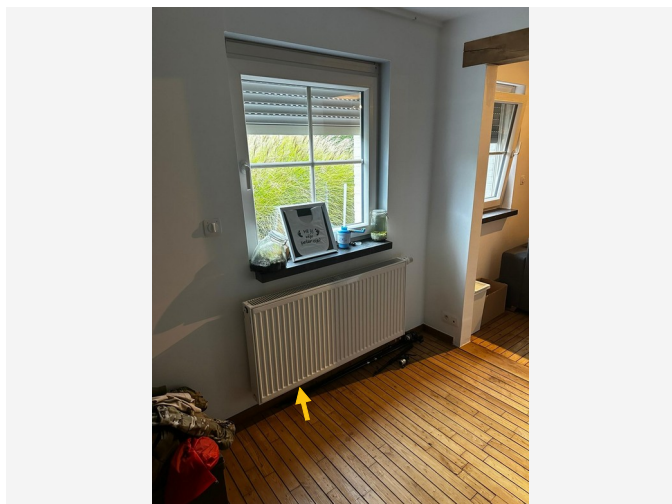
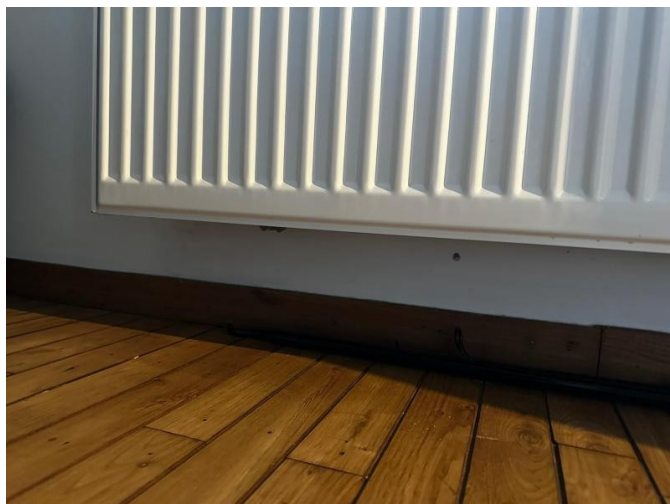
## Fiche 4: Pleisterwerk muren

Geen asbest

| # | Type | Referentie | Resultaat |
|---|---|---|---|
| 4.1 | Mengmonster | MM1 | Geen asbest |

| Opmerking | <p>Hoeveelheid betreft een schatting.</p> <p>De analyse is gedaan a.d.h.v. een steekproef zoals voorgeschreven in het inspectieprotocol. Pleister is een ter plaatse bereid heterogeen mengsel en kan verschillen in samenstelling. Deze analyse waarbij geen asbest gedetecteerd is, geeft een indicatie, maar sluit de aanwezigheid van asbest niet uit. Wanneer er grote werken gepland zijn in bepaalde ruimten waarbij pleisterwerken beschadigd of verwijderd zullen worden is het raadzaam om destructief onderzoek te doen om het risico verder in te perken.</p> <p>Staalname individuele ruimte: slaapkamer</p> <p>Staalname vochtige ruimte: badkamer</p> <p>Staalname trappenhal: nvt</p> <p>Staalname stookolieruimte: technische ruimte, onder ketel (slaapkamer 3 op plan)</p> |

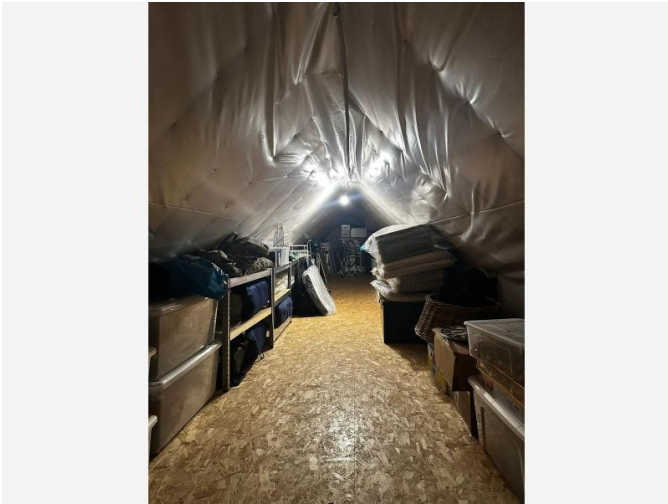
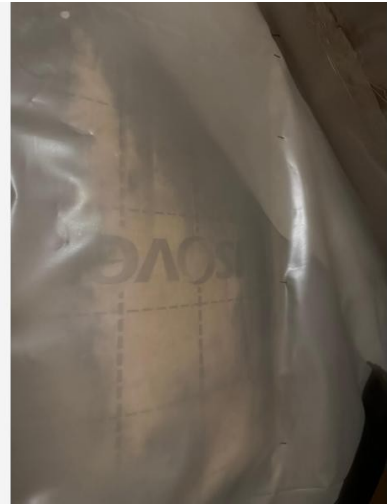
## Fiche 5: Onderdak

| Beschrijving | Notitie | Terug te vinden op plannen |
|---|---|---|
| Fiche 5: Onderdak | <p>Het dak werd in 2010 volledig vernieuwd. Opdrachtgever kan dit voldoende staven met foto's en facturen.</p> <p>Deze worden digitaal bijgevoegd.</p> <p>Er zijn geen asbestverdachte toepassingen waarneembaar.</p> <p>Op zolder is een dampscherm waarneembaar met isolatie, en daar nog eens een dampscherm achter.</p> <p>Bij het overdekt terras zijn de dakpannen waarneembaar en is er geen onderdak aanwezig.</p> | <p>Plan 1.3: Grondplan verdieping</p> <p>Plan 2.2: Bijgebouw plan</p> <p>Plan 3.2: Afdak plan</p> |

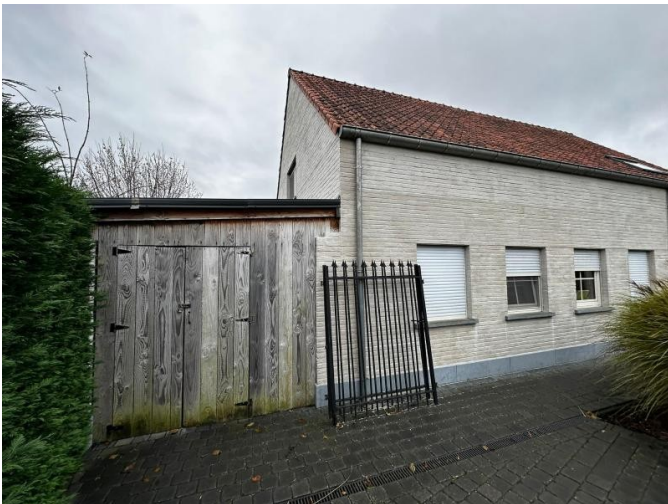
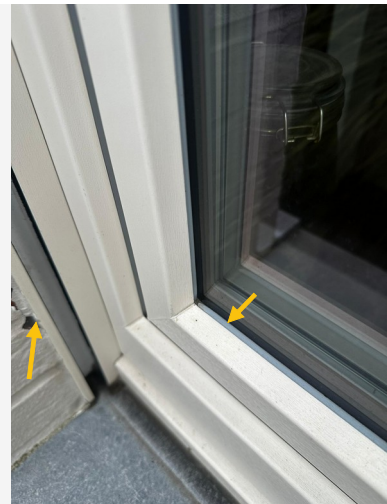
## Fiche 6: Afdichting buitenschrijnwerk

| Beschrijving | Notitie | Terug te vinden op plannen |
|---|---|---|
| Fiche 6: Afdichting buitenschrijnwerk | <p>De afdichting van het buitenschrijnwerk bestaat uit soepele kit en rubber en is niet verdacht op asbest.</p> | <p>Plan 1.1: Grondplan gelijkvloers</p> |

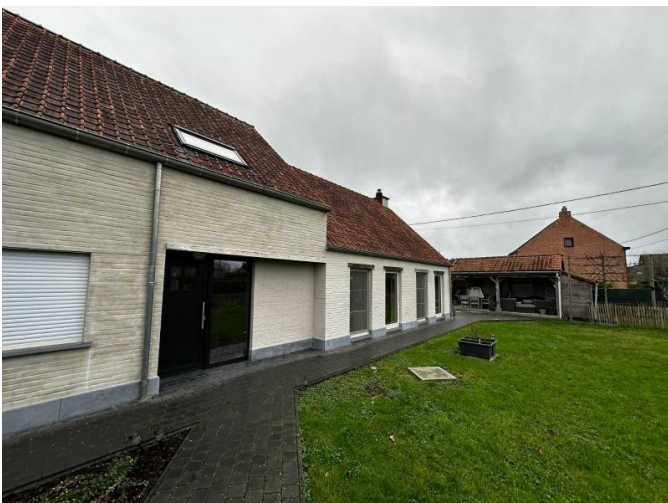
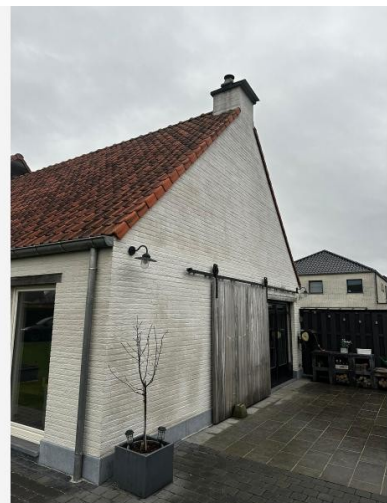
## Fiche 7: Dak

| Beschrijving | Notitie | Terug te vinden op plannen |
|---|---|---|
| Fiche 7: Dak | <p>Het dak werd in 2010 volledig vernieuwd. Opdrachtgever kan dit voldoende staven met foto's en facturen.</p> <p>Deze worden digitaal bijgevoegd.</p> <p>Er zijn geen asbestverdachte toepassingen waarneembaar.</p> | <p>Plan 1.2: Grondplan gelijkvloers</p> <p>Plan 2.1: Bijgebouw plan</p> <p>Plan 3.1: Afdak plan</p> |

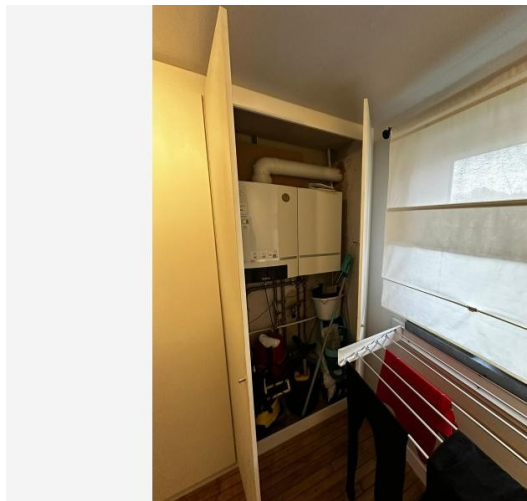
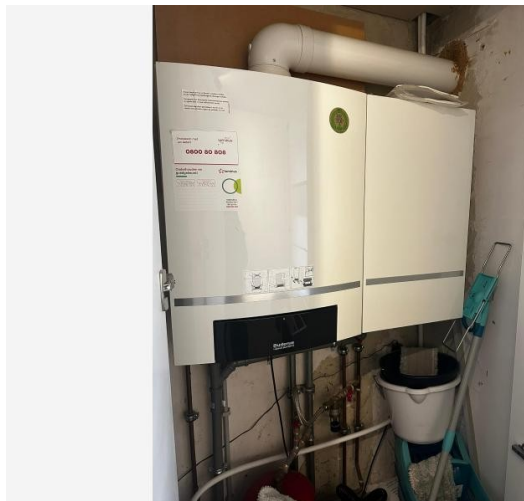
## Fiche 8: CV-installatie

| Beschrijving | Notitie | Terug te vinden op plannen |
|---|---|---|
| Fiche 8: CV-installatie | <p>Betreft een ketel van het merk Buderus die, gelet zijn recente bouwjaar, vrij is van asbesttoepassingen.</p> <p>Er zijn geen asbestverdachte toepassingen waarneembaar.</p> | - |

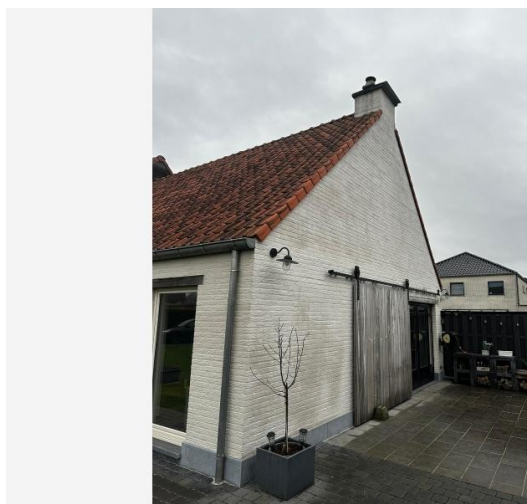
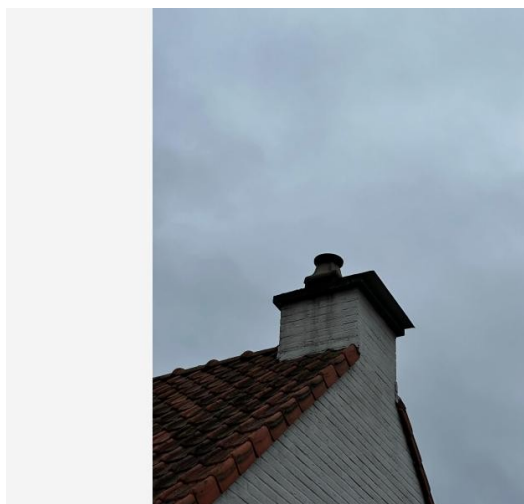
## Fiche 9: Rookgaskanaal

| Beschrijving | Notitie | Terug te vinden op plannen |
|---|---|---|
| Fiche 9: Rookgaskanaal | <p>De schouw van de haard werd in 2011 opnieuw gemetst en het rookgaskanaal dat hierdoor loopt is niet verdacht op asbest.</p> | <p>Plan 1.1: Grondplan gelijkvloers</p> |
