Asbestinventarisatetest

Naamsevest 164, 3000 Leuven

Attestnummer : 20260427-000062.000

Niet-asbestveilig

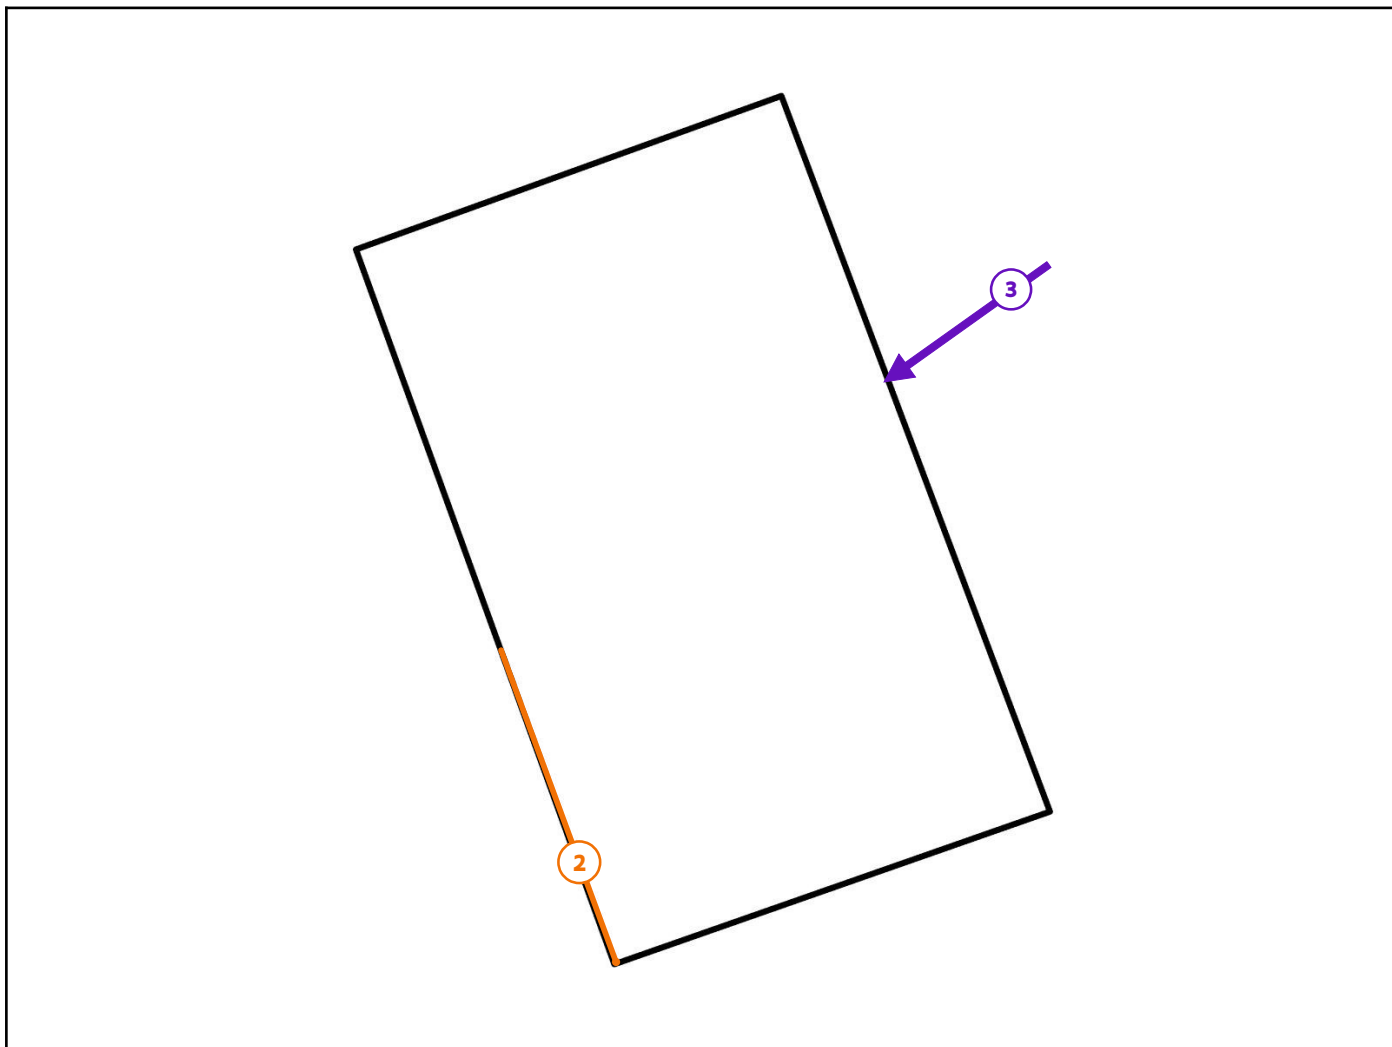
Plan 1.1: Hoofdgebouw plan

Beschrijving	Type	Actie
2. Gevel met leien	Asbestmateriaal	Verwijderen
3. Schouw	Beperking	-

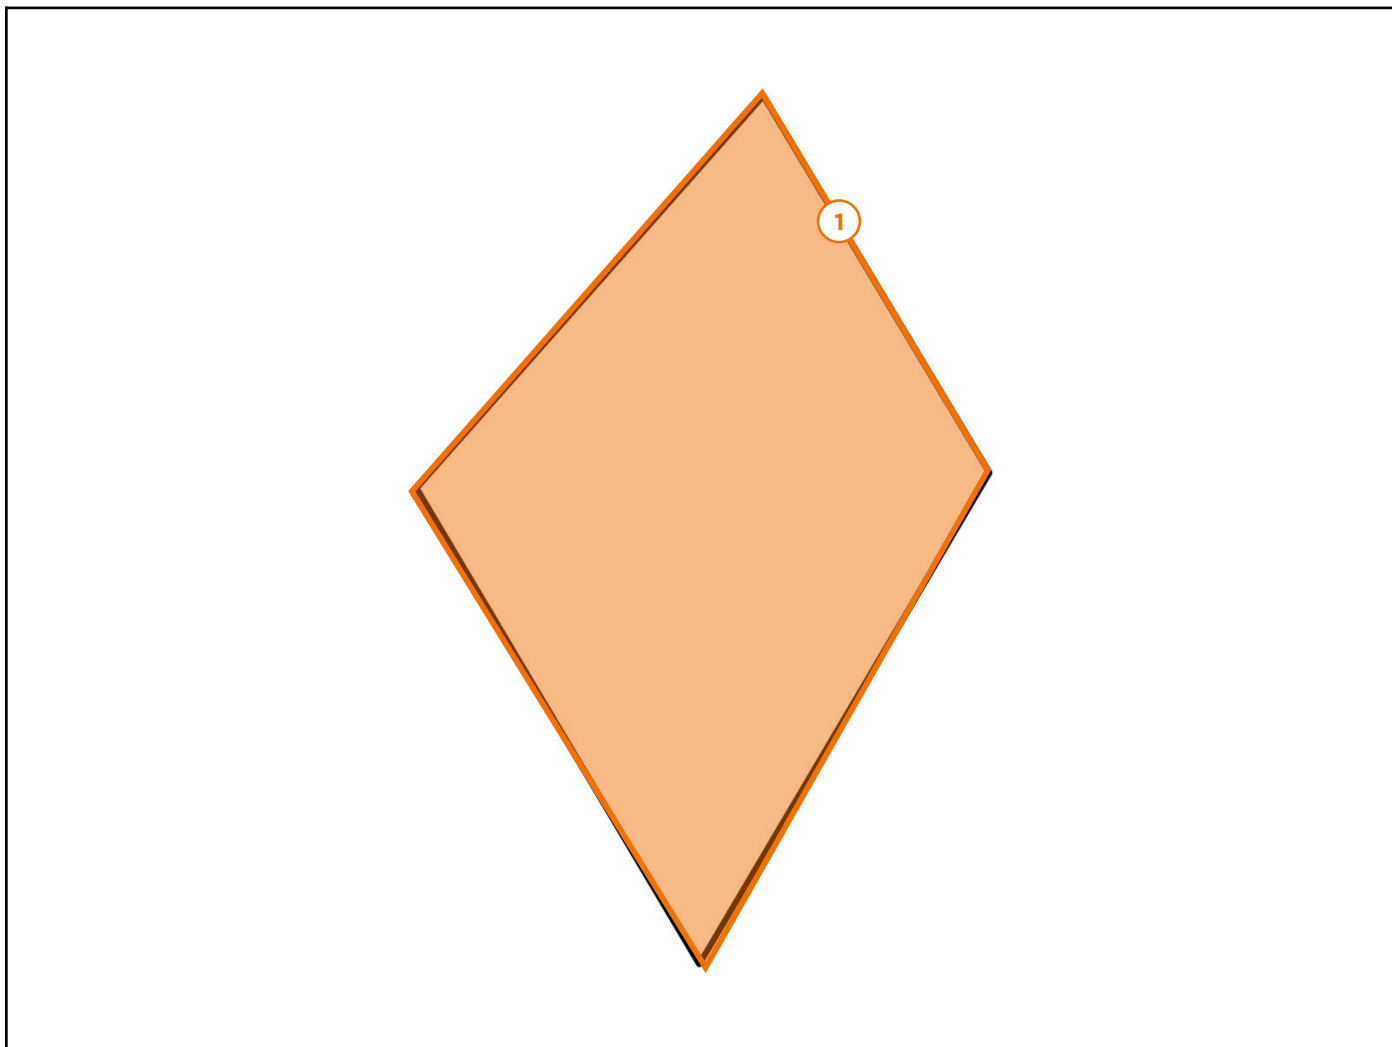
Plan 3.1: Constructie plan

Beschrijving	Type	Actie
1. Dak bestaande uit golfplaten	Asbestmateriaal	Verwijderen

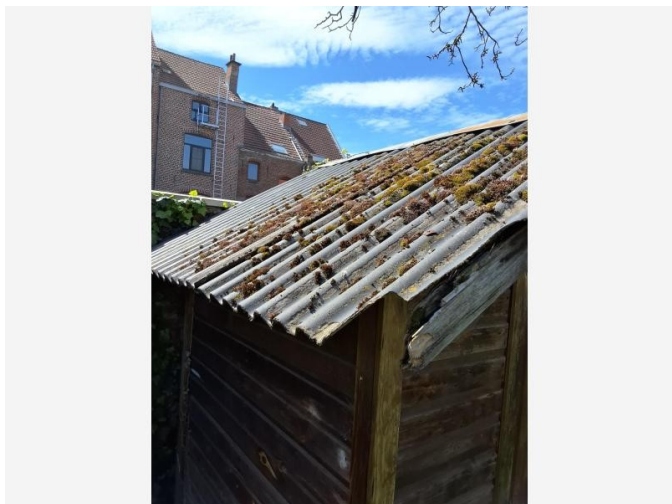
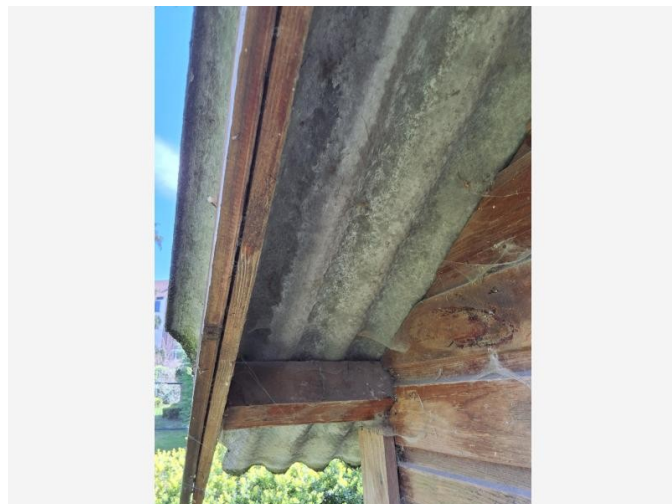
Overzichtsfoto

Detailfoto

Verhoogd materiaalrisico en/of verhoogde kans op vezelvrijgave

Gebondenheid	Categorie 1: hechtgebonden in oorsprong
Asbestsoort (vezeltype)	Crocidoliet aanwezig
Asbestconcentratie	Laag (< 50%)
Afschermingsgraad van het gehele materiaal	Geheel of deels vrij aan de buitenlucht, maar geen contact met binnenlucht
Toestand van het materiaal	Matig beschadigd, matig verweerd

Beschrijving	Dak bestaande uit golfplaten
Omgeving	Buiten
Primaire drager	Schuin dak
Asbestmateriaal	Dak- en gevelbekleding - Golfplaat
Bindmiddel van asbestmateriaal	Cement
Gebondenheid op basis van bindmiddel	Hecht
Hoeveelheid (oppervlakte - aantal)	<ul style="list-style-type: none">• 7,00 m² - 1 stuk
Totale oppervlakte	7,00 m ²
Eenvoudig bereikbaar	Ja
Bevestigingswijze	<ul style="list-style-type: none">• Geklemd• Geschroefd
Identificatiemethode	De asbestdeskundige beoordeelt het materiaal als asbesthoudend, en dit zonder monsternamen.
Destructieve handeling voor identificatie	Nee
Opmerking	De hoeveelheid is een zo nauwkeurig mogelijke opmeting. Hieraan kunnen evenwel geen rechten worden ontleend.

- Verwijder dit asbestmateriaal zo snel mogelijk. Volg de toestand goed op.
- Hemelwater dat afspoelt van asbestcement daken of gevels kan asbestdeeltjes bevatten. Gebruik het enkel voor gesloten circuits (bv. spoelen toiletten). Reinig na het vervangen van het dak of de gevel de dakgoten en regenwaterput of -ton om asbesthoudend sediment of slib te verwijderen

- Eenvoudige handelingen: mag via doe-het-zelf of door werknemer(s) met opleidingsattest eenvoudige handelingen
Deze toepassing kan door een aannemer die over een opleidingsattest eenvoudige handelingen beschikt of door een particulier (doe-het-zelf), verwijderd worden indien er geen verhoogd risico op vrijgave van asbestvezels (max. concentratie 0,01 vezels/cm³ - CODEX Art. VI.3-54) ontstaat en de toepassing voorafgaand wordt gefixeerd/bevochtigd; de individuele elementen zonder machinale werktuigen (boormachine, slijpschijf, hogedrukreiniger,...) en zonder breken of gooien een voor een losgemaakt worden; en ten slotte dubbel en luchtdicht verpakt weggevoerd worden naar een erkend afvalpunt (recyclagepark).

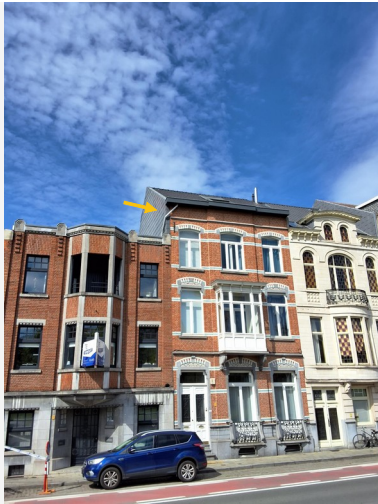
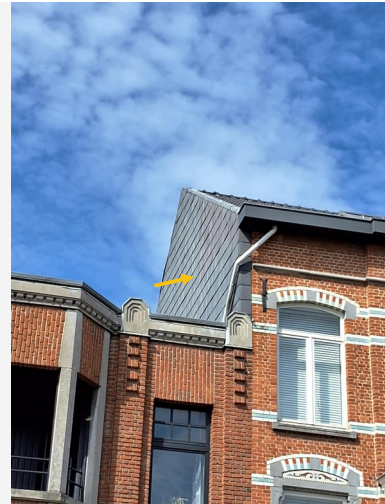
Overzichtsfoto

Detailfoto

Laag materiaalrisico en/of verlaagde kans op vezelvrijgave

Gebondenheid	Categorie 1: hechtgebonden in oorsprong
Asbestsoort (vezeltype)	Crocidoliet aanwezig
Asbestconcentratie	Laag (< 50%)
Afschermingsgraad van het gehele materiaal	Geheel of deels vrij aan de buitenlucht, maar geen contact met binnenlucht
Toestand van het materiaal	Licht beschadigd, licht verweerd. Intacte calciumsilicaatplaat of materiaal met categorie 3-gebondenheid

Beschrijving	Gevel met leien
Omgeving	Buiten
Primaire drager	Wand buitenschil
Asbestmateriaal	Dak- en gevelbekleding - Lei, shingle
Bindmiddel van asbestmateriaal	Cement
Gebondenheid op basis van bindmiddel	Hecht
Hoeveelheid (oppervlakte - aantal)	<ul style="list-style-type: none">• 25,00 m² - 1 stuk
Totale oppervlakte	25,00 m ²
Eenvoudig bereikbaar	Ja
Bevestigingswijze	<ul style="list-style-type: none">• Genageld, geniet
Identificatiemethode	<p>De asbestdeskundige beoordeelt het materiaal als asbestverdacht en dus asbesthoudend, en dit zonder monstername.</p> <p>Motivatie: Er is een onderzoeksbeperking die monstername verhindert; De ruimte of het materiaal bevindt zich hoger dan 3,5 meter vanaf een vaste ondergrond.</p>
Destructieve handeling voor identificatie	Nee
Opmerking	De hoeveelheid is een zo nauwkeurig mogelijke opmeting. Hieraan kunnen evenwel geen rechten worden ontleend.

- Verwijder dit asbestmateriaal zo snel mogelijk. Volg de toestand goed op.
- Hemelwater dat afspoelt van asbestcement daken of gevels kan asbestdeeltjes bevatten. Gebruik het enkel voor gesloten circuits (bv. spoelen toiletten). Reinig na het vervangen van het dak of de gevel de dakgoten en regenwaterput of -ton om asbesthoudend sediment of slib te verwijderen

- Eenvoudige handelingen: mag via doe-het-zelf of door werknemer(s) met opleidingsattest eenvoudige handelingen
Deze toepassing kan door een aannemer die over een opleidingsattest eenvoudige handelingen beschikt of door een particulier (doe-het-zelf), verwijderd worden indien er geen verhoogd risico op vrijgave van asbestvezels (max. concentratie 0,01 vezels/cm³ - CODEX Art. VI.3-54) ontstaat en de toepassing voorafgaand wordt gefixeerd/bevochtigd; de individuele elementen zonder machinale werktuigen (boormachine, slijpschijf, hogedrukreiniger,...) en zonder breken of gooien een voor een losgemaakt worden; en ten slotte dubbel en luchtdicht verpakt weggevoerd worden naar een erkend afvalpunt (recyclagepark).

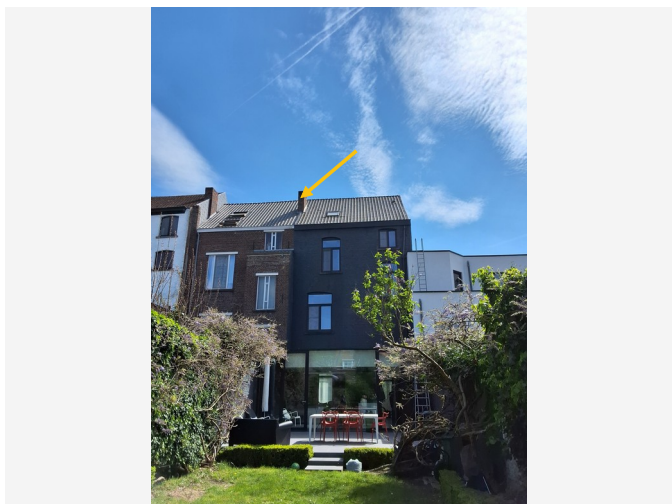
Situeringfoto

Tijdelijke beperking

Reden: Het te onderzoeken materiaal situeert zich hoger dan 3,50 m te rekenen vanaf een veilige ondergrond

Uitleg van de asbestdeskundige: De binnenkant van de schouw is niet waarneembaar. De schouw bevat binnenin mogelijk een asbestcement rookgaskanaal. Laat dit onderzoeken bij eventuele werken.

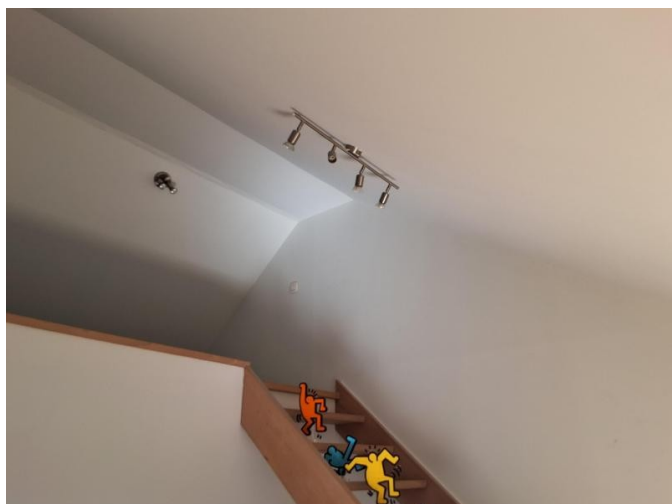
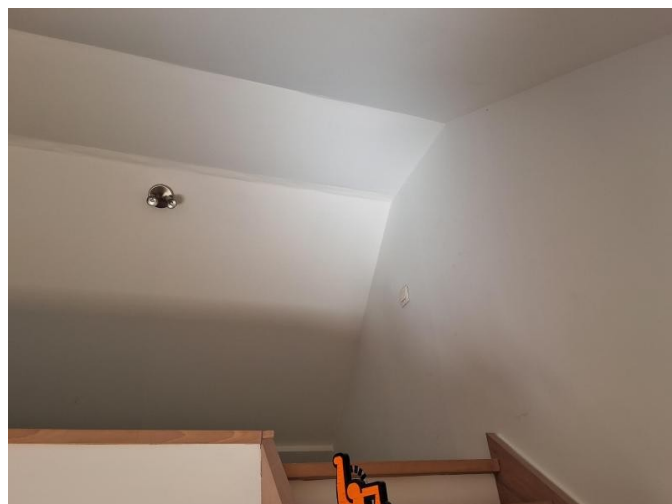
Fiche 4: Plafonds en muren bestaande uit voorzetpanelen

Informatie over een niet-asbestverdacht materiaal

Basis voor advies	De asbestdeskundige beoordeelt het materiaal als niet-asbestverdacht.
Primaire drager	Plafond

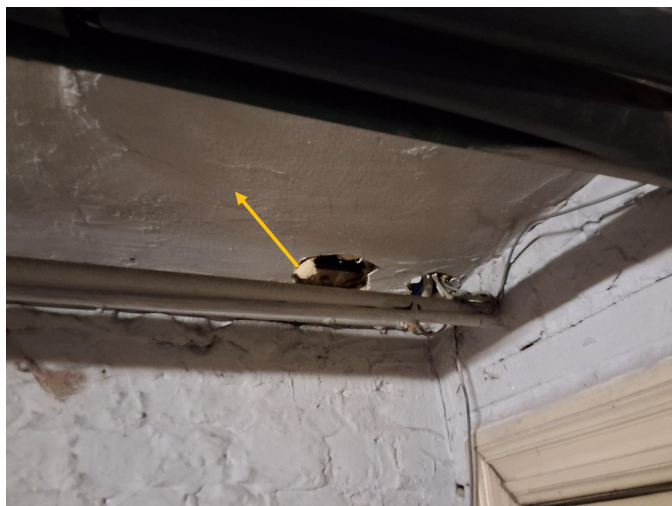
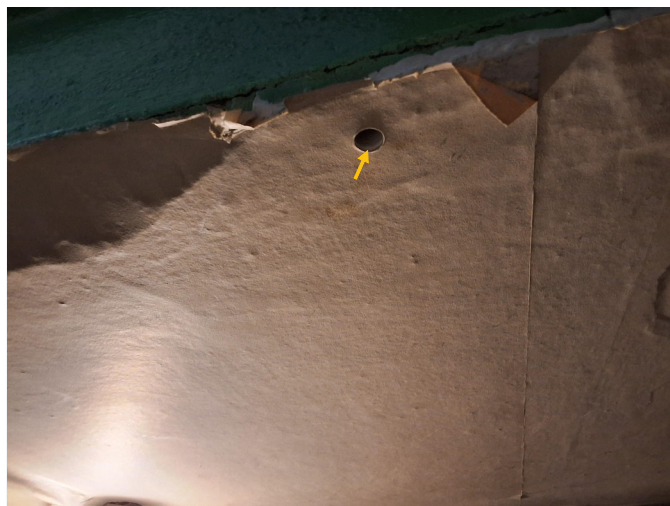
Fiche 5: Pleisterwerk plafonds

Geen asbest

#	Type	Referentie	Resultaat
5.1	Mengmonster	MM02	Geen asbest

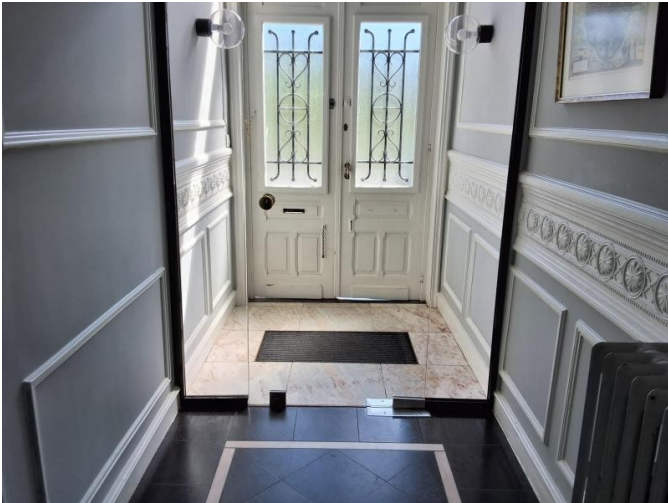
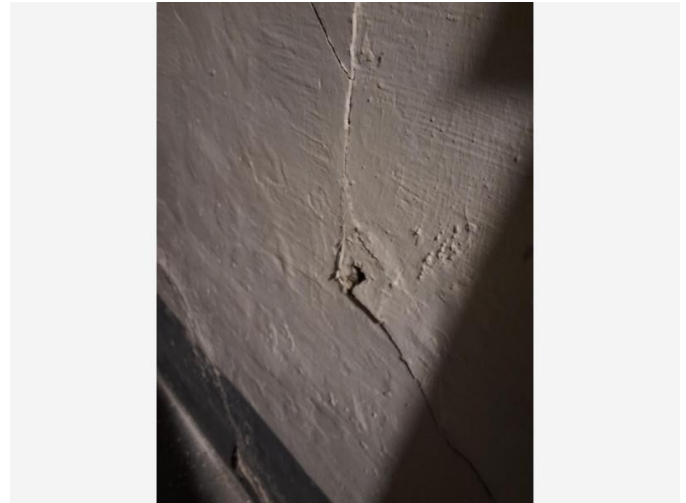
Fiche 6: Pleisterwerk wanden

Geen asbest

#	Type	Referentie	Resultaat
6.1	Mengmonster	MM01	Geen asbest

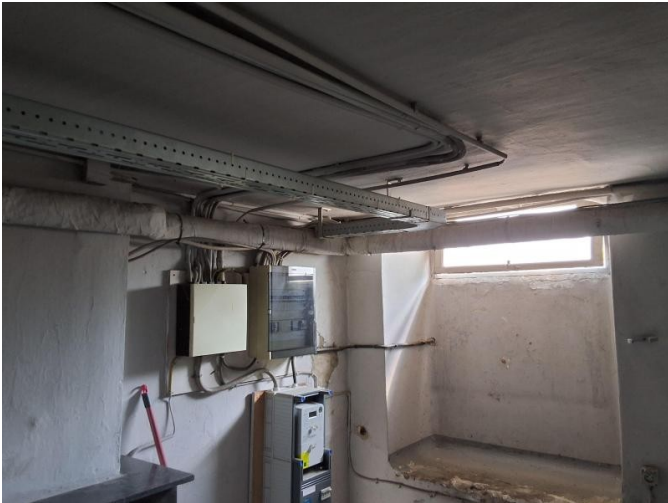
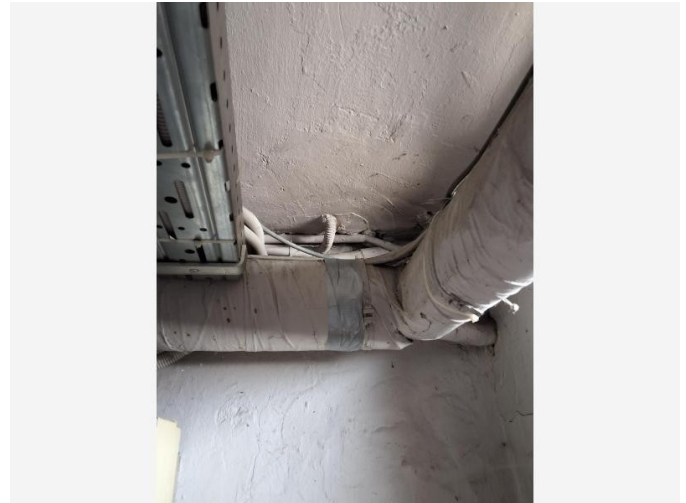
Fiche 7: Leidingisolatie (gips)

Geen asbest

#	Type	Referentie	Resultaat
7.1	Mengmonster	MM03	Geen asbest
7.2	Mengmonster	MM04	Geen asbest
