# Asbestinventarisat attest

Diksmuidse Heerweg 84, 8200 Brugge

Attestnummer : 20250618-000029.000

Uitgegeven op : 18.06.2025

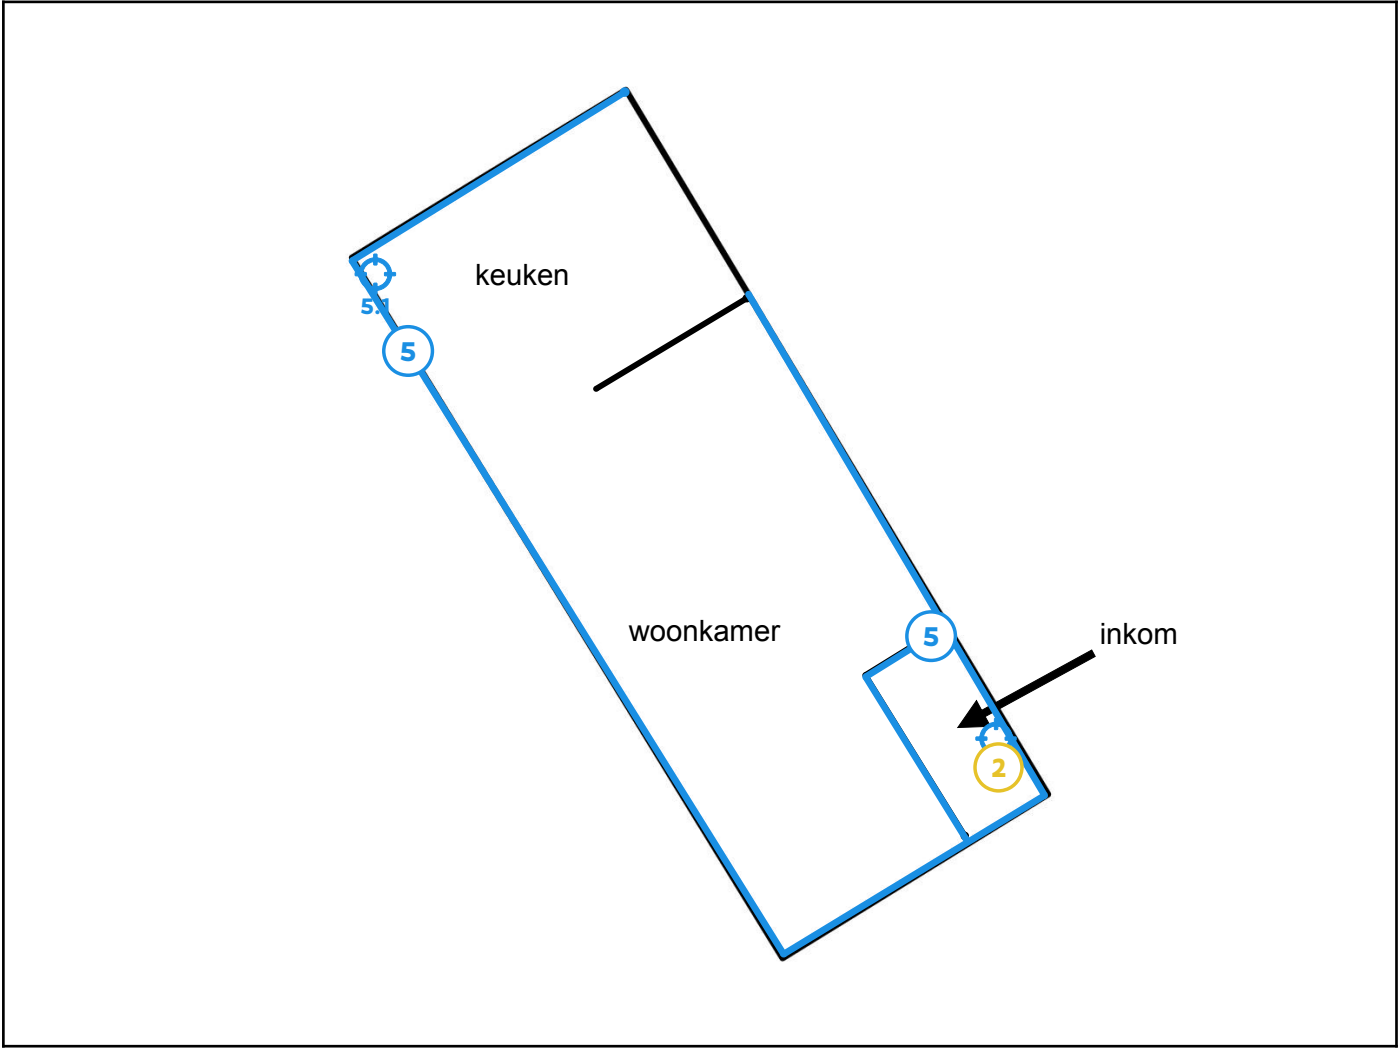
| Beschrijving | Type | Actie |
|---|---|---|
| 2. bakeliet meterteller | Asbestmateriaal | Zorgvuldig beheren |

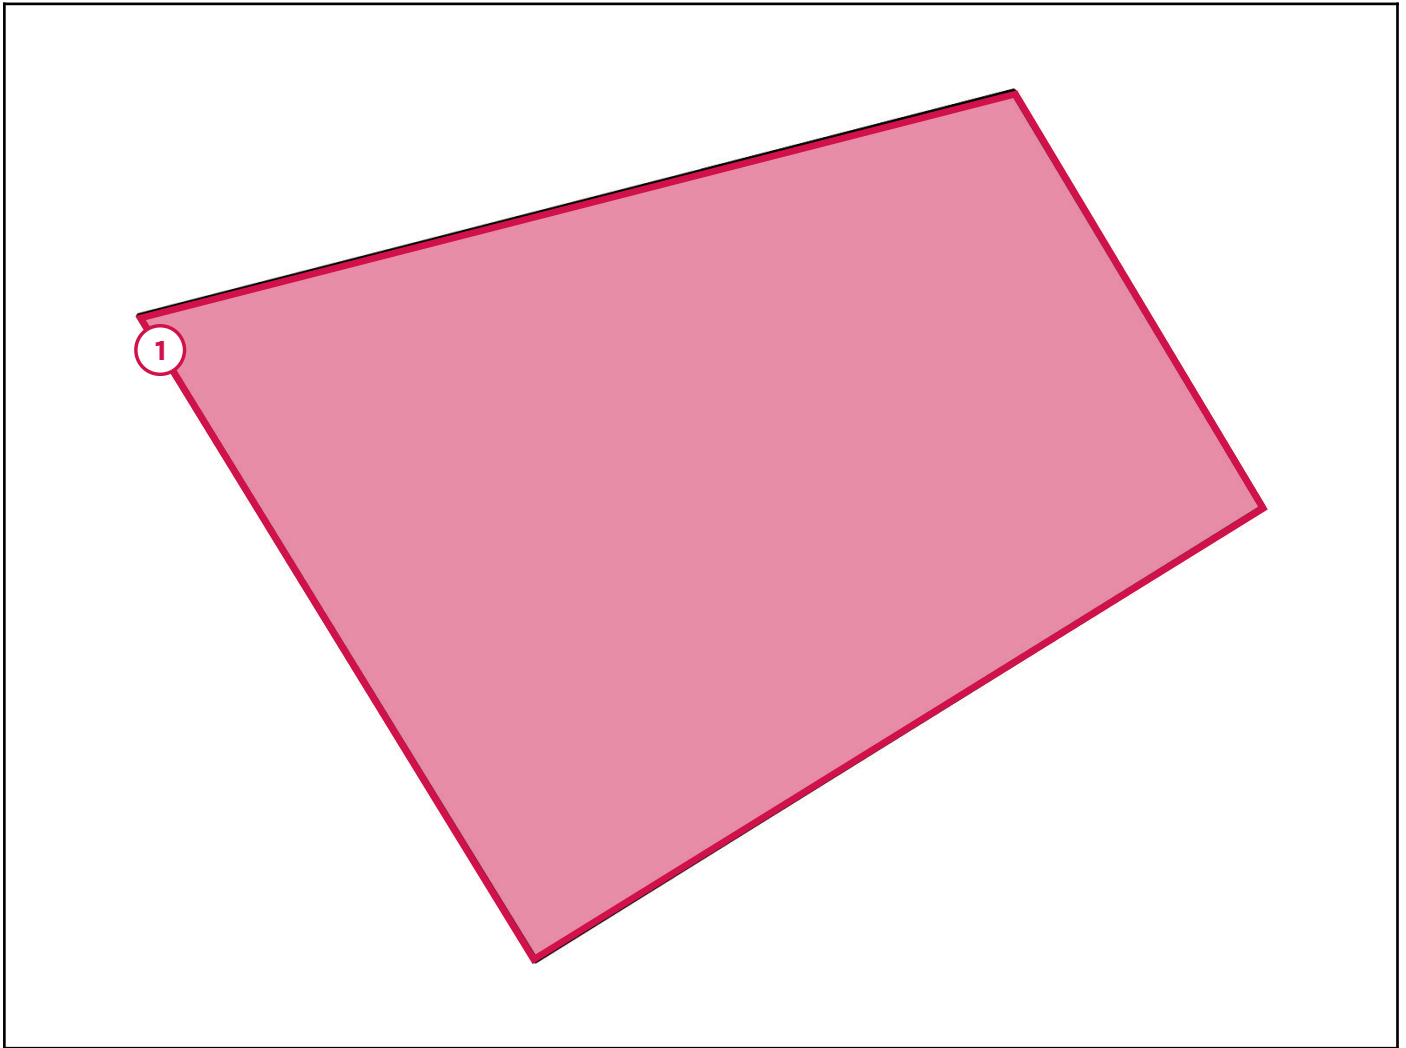
| Beschrijving | Type | Actie |
|---|---|---|
| 1. golfplaten tuinberging | Asbestmateriaal | Dringend verwijderen |

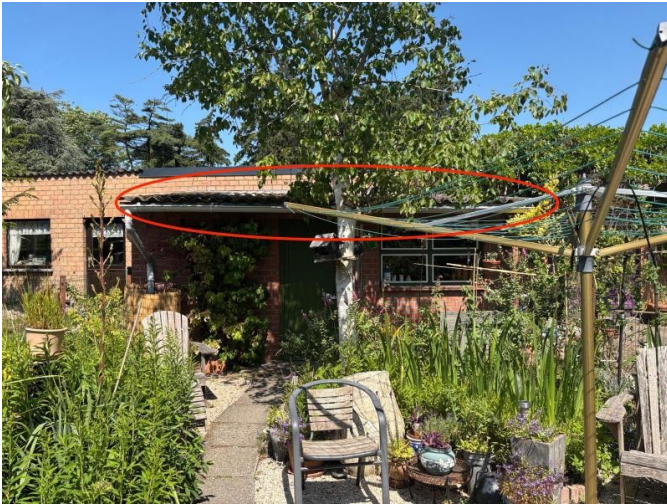
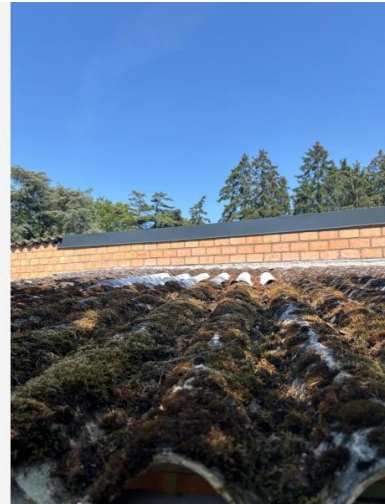
Overzichtsfoto

Detailfoto

Het asbestmateriaal valt onder de mijlpaal van 2034.

**Dringend verwijderen**

| Eindbeoordeling materiaalrisico | Hoog materiaalrisico en/of hoge kans op vezelvrijgave |

| Gebondenheid | Categorie 1: hechtgebonden in oorsprong |
| Asbestsoort (vezeltype) | Crocidoliet aanwezig |
| Asbestconcentratie | Laag (< 50%) |
| Afschermingsgraad van het gehele materiaal | Geheel of deels (ook) vrij aan de binnenlucht |
| Toestand van het materiaal | Matig beschadigd, matig verweerd |

| Beschrijving | golfplaten tuinberging |
| Asbestmateriaal | Dak- en gevelbekleding - Golfplaat |

- Zorg voor een veilig beheer. Vermijd het beschadigen van het asbestmateriaal. Controleer de toestand jaarlijks op wijzigingen.
- Verwijder dit asbestmateriaal zo snel mogelijk. Volg de toestand goed op.
- Hemelwater dat afspoelt van asbestcement daken of gevels kan asbestdeeltjes bevatten. Gebruik het enkel voor gesloten circuits (bv. spoelen toiletten). Reinig na het vervangen van het dak of de gevel de dakgoten en regenwaterput of -ton om asbesthoudend sediment of slib te verwijderen

- Eenvoudige handelingen: mag via doe-het-zelf of door werknemer(s) met opleidingsattest eenvoudige handelingen  
Voor verwijdering van deze toepassing voorziet de wet geen verplichting om dit te laten uitvoeren door een firma met een opleidingsattest 'eenvoudige handelingen'. U mag in principe, ongeacht eventuele bestaande beschadigingen of vrije asbestvezels, deze asbestverdachte toepassing zelf verwijderen en afvoeren naar een kringlooppark.

- 1) Nat maken (water) of fixeren (fixeermiddel) van het materiaal op de plaatsen waar deze vastgemaakt zijn en bij het losmaken eventuele vezels kunnen vrijkomen.
- 2) Gebruikmaken van PE-folie en zakken om loskomende deeltjes en afval op te vangen en te verpakken;
- 3) Het materiaal niet gooien, niet breken en niet slijpen/schuren;
- 4) Het materiaal in 1 geheel losmaken en verwijderen;
- 5) Het materiaal opslaan in gesloten verpakking;
- 6) Bij de werkzaamheden mogen geen minderjarigen of derden aanwezig zijn;
- 7) Alle aanwezigen dragen PBM (persoonlijke beschermingsmiddelen: een stofmasker type FFP3- mondmasker of gelijkwaardig masker, een wegwerpoverall en wegwerphandschoenen en afspoelbaar schoeisel);
- 8) Natte doeken gebruiken om eventuele resten en stof weg te nemen.

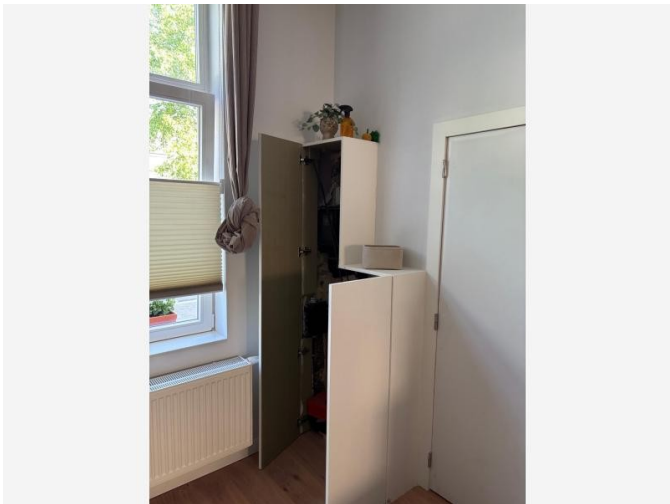
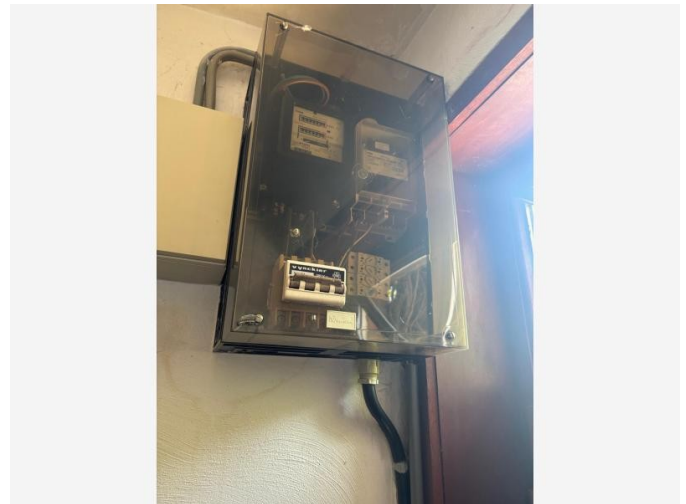
Overzichtsfoto

Detailfoto

Het asbestmateriaal valt onder de mijlpaal van 2040.

Zorgvuldig beheren

| Eindbeoordeling materiaalarisico | Zeer laag materiaalarisico en/of zeer lage kans op vezelvrijgave |

| Asbestsoort (vezeltype) | Crocidoliet aanwezig |
| Toestand van het materiaal | Onbeschadigd, niet verweerd |

| Beschrijving | bakeliet meterteller |
| Asbestmateriaal | Plaat, paneel, tablet - Type Bakeliet |

- Zorg voor een veilig beheer. Vermijd het beschadigen van het asbestmateriaal. Controleer de toestand jaarlijks op wijzigingen.

- Eenvoudige handelingen: mag via doe-het-zelf of door werknemer(s) met opleidingsattest eenvoudige handelingen  
Voor verwijdering van deze toepassing voorziet de wet geen verplichting om dit te laten uitvoeren door een firma met een opleidingsattest 'eenvoudige handelingen'. Door de verzegeling mag de verwijdering enkel gebeuren door de netbeheerder.

- 1) Nat maken (water) of fixeren (fixeermiddel) van het materiaal op de plaatsen waar deze vastgemaakt zijn en bij het losmaken eventuele vezels kunnen vrijkomen.
- 2) Gebruikmaken van PE-folie en zakken om loskomende deeltjes en afval op te vangen en te verpakken;

- 3) Het materiaal niet gooien, niet breken en niet slijpen/schuren;
- 4) Het materiaal in 1 geheel losmaken en verwijderen;
- 5) Het materiaal opslaan in gesloten verpakking;
- 6) Bij de werkzaamheden mogen geen minderjarigen of derden aanwezig zijn;
- 7) Alle aanwezigen dragen PBM (persoonlijke beschermingsmiddelen: een stofmasker type FFP3- mondmasker of gelijkwaardig masker, een wegwerpoverall en wegwerphandschoenen en afspoelbaar schoeisel);
- 8) Natte doeken gebruiken om eventuele resten en stof weg te nemen.

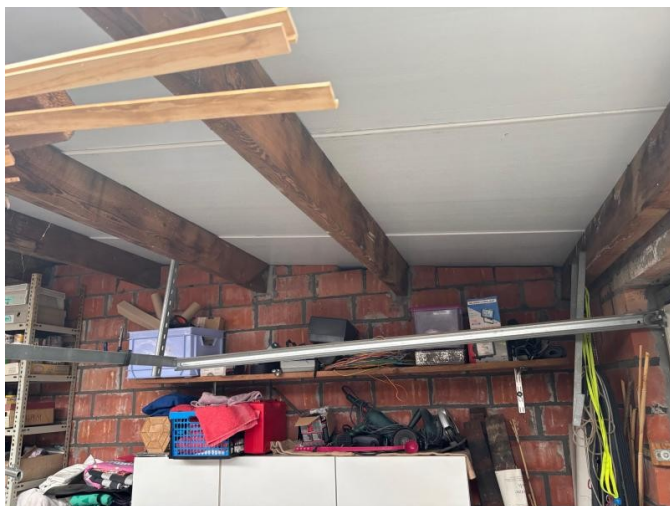
Situeringsfoto

Bouwjaar: 2025

*Constructies gebouwd vanaf 2001 moeten niet onderzocht worden*

| Opmerking | Ik heb vastgesteld dat de garage recentelijk werd voorzien van stalen dakpanelen. Gezien de recente uitvoering kon nog geen factuur worden voorgelegd maar ik heb de toestand ter plaatse duidelijk kunnen vaststellen. |

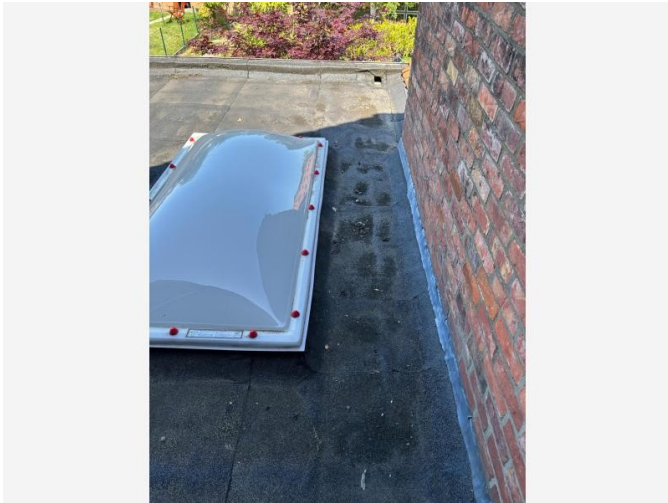
Vrije foto

Door de eigenaars is een factuur voorgelegd van 1 september 2008 voor de vernieuwing van de roofing op het platte dak. Ik kan hieruit niet afleiden of de oude roofing tegelijk werd verwijderd, dan wel of de nieuwe roofing op de oude laag werd aangebracht. Bij eventuele verwijdering zal moeten gekeken worden of de oude roofing nog aanwezig is en zal in bevestigend geval een staalanalyse daarvan dienen te gebeuren.

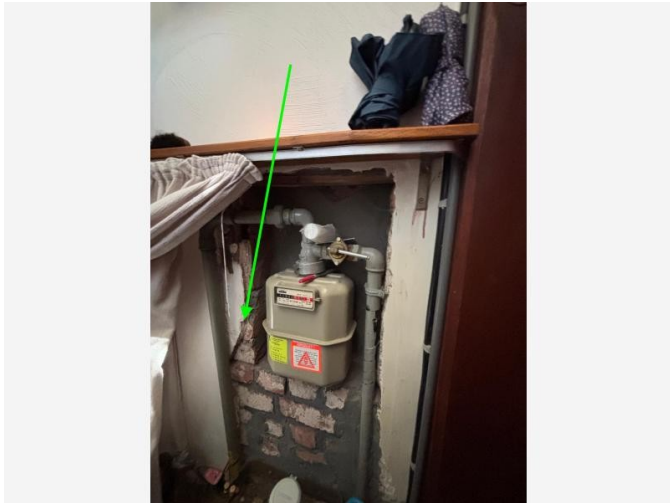
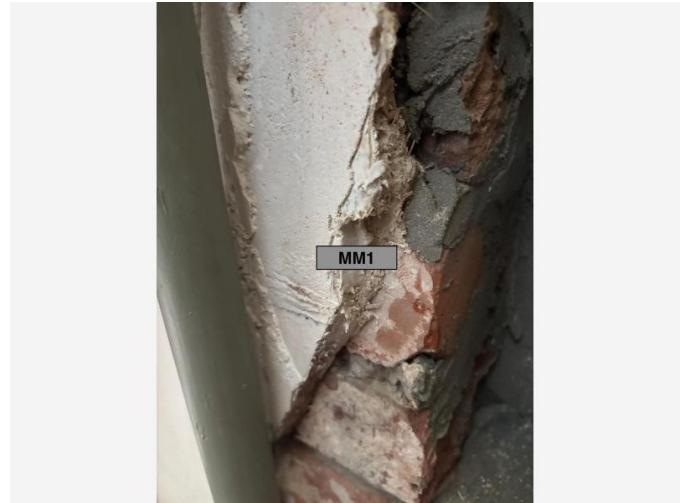
Overzichtsfoto

Detailfoto

Geen asbest

| # | Type | Referentie | Resultaat |
|---|---|---|---|
| 5.1 | Mengmonster | MM1 | Geen asbest |
