# Asbestinventarisatetest

Molenweg 1, 3040 Huldenberg

Attestnummer : **20251204-000434.000**

Uitgegeven op : **04.12.2025**

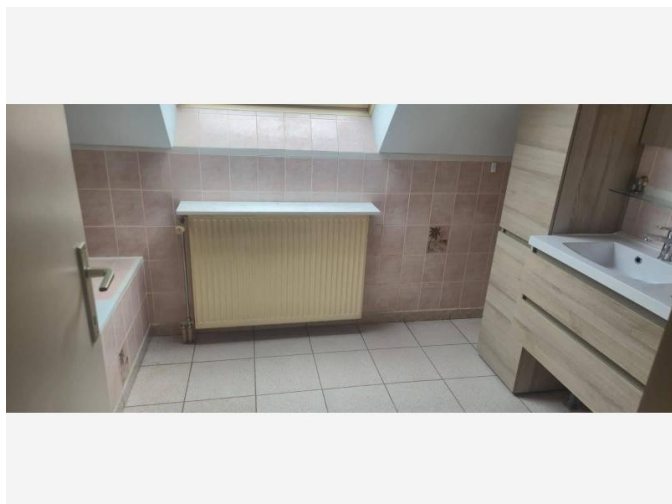
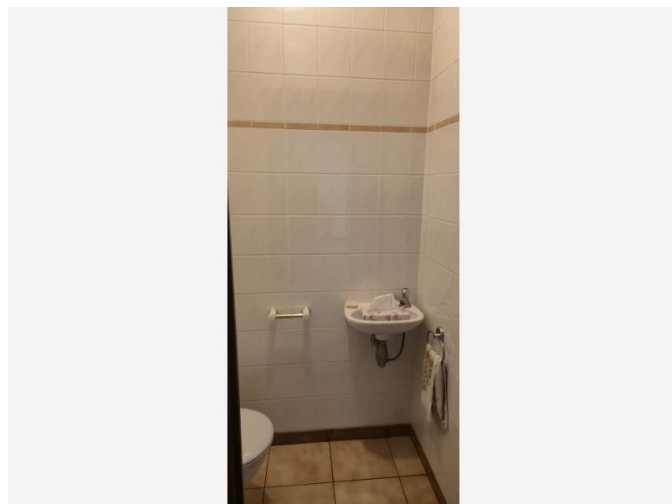
Binnenwanden en/of plafonds afgewerkt met een intacte laag faiencetegels zonder zichtbare beschadigingen. Inspectie van de onderliggende lijmlaag of tegels zelf is niet mogelijk zonder uitbreiding naar een destructief onderzoek.

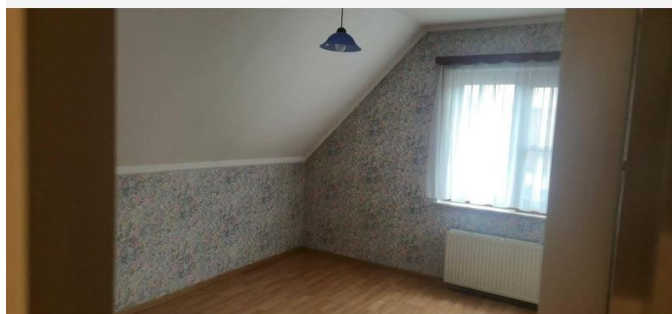
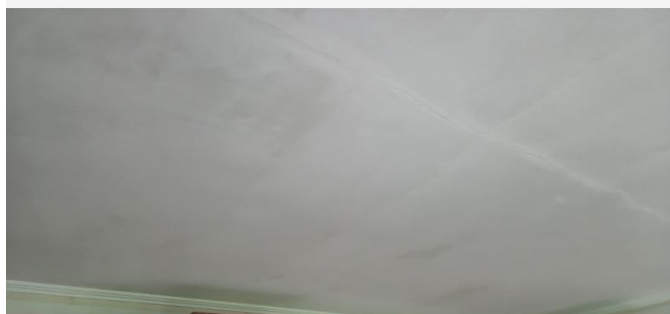
De plafonds werden afgewerkt met niet-asbestverdachte voorzetpanelen die inspectie van de bedekte structuur (opbouw, pleisterwerk) verhinderen.

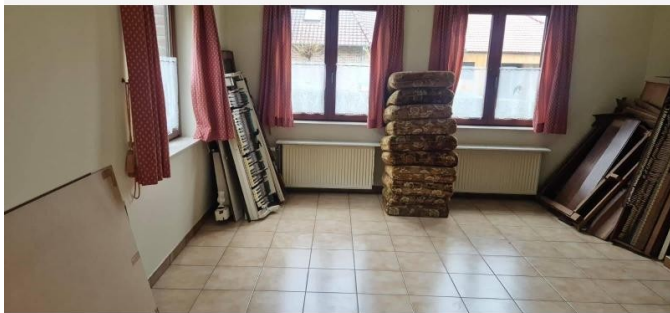
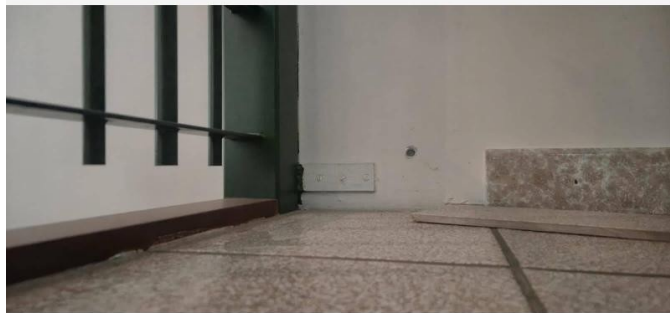
## Fiche 4: Pleisterwerk wanden

Geen asbest

| # | Type | Referentie | Resultaat |
|---|---|---|---|
| 4.1 | Mengmonster | MM01 | Geen asbest |

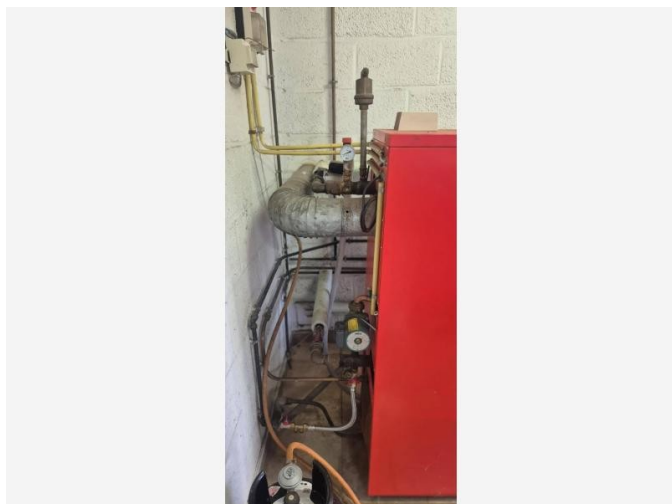
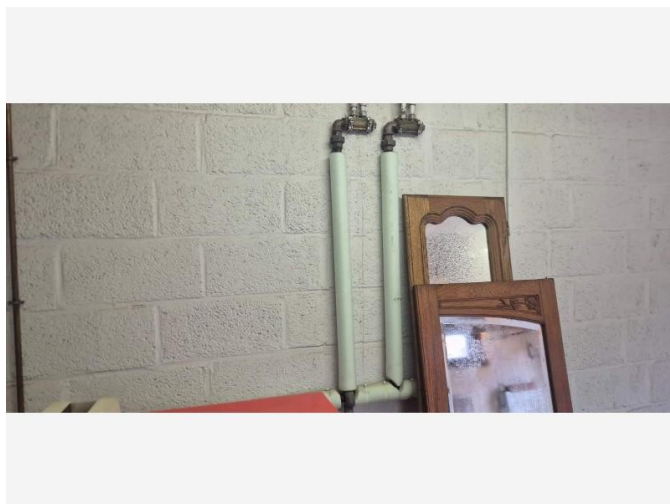
### Fiche 5: CV-ketel (niet verdacht)

| Beschrijving | Notitie | Terug te vinden op plannen |
|---|---|---|
| Fiche 5: CV-ketel (niet verdacht) | De CV-ketel (dichtingen, isolerend materiaal) is niet asbestverdacht. | Plan 1.2: V +0 |

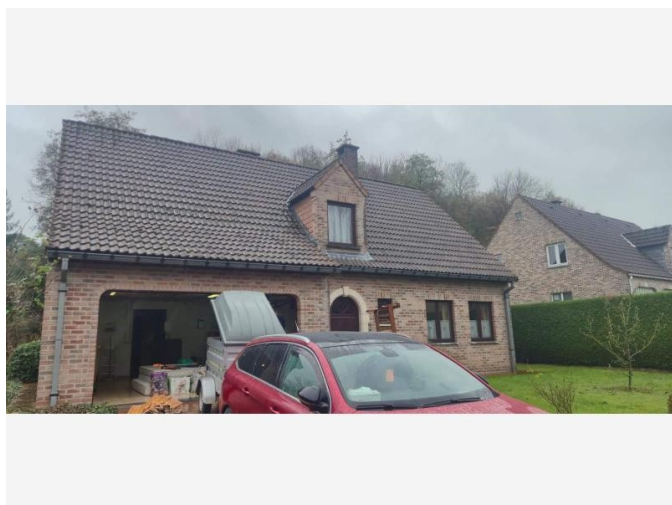
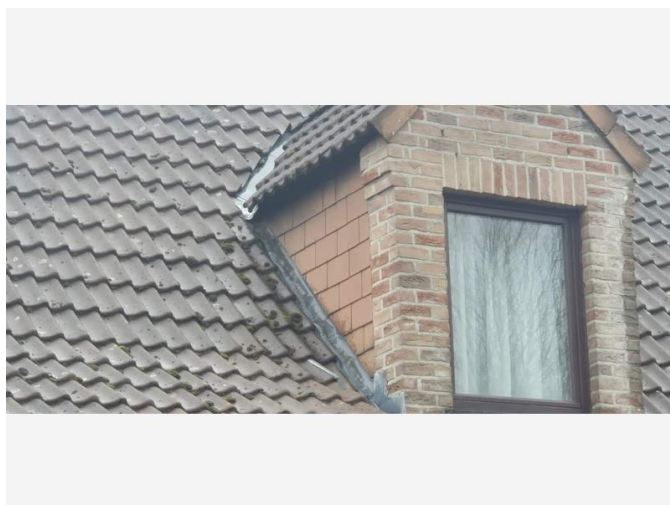
### Fiche 6: Dakbedekking bestaande uit pannen (niet verdacht)

| Beschrijving | Notitie | Terug te vinden op plannen |
|---|---|---|
| Fiche 6: Dakbedekking bestaande uit pannen (niet verdacht) | De dakbedekking is niet-asbestverdacht. | - |
