# Asbestinventarisatetest

Bijlokevest 149, 9000 Gent

Attestnummer : 20250822-000230.000

Uitgegeven op : 22.08.2025

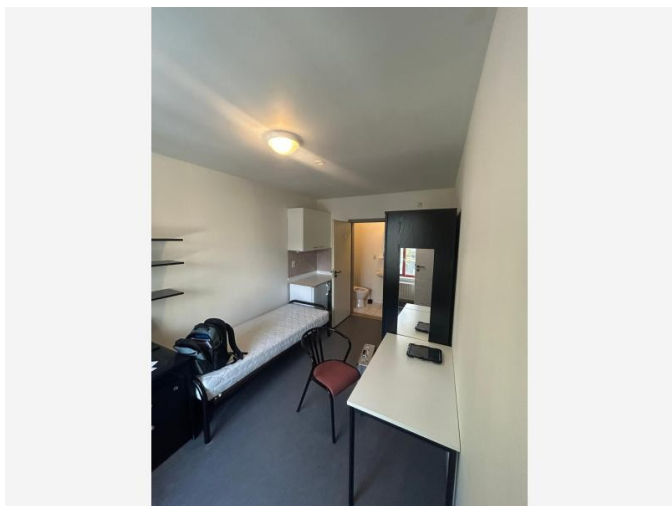
Vrije foto

Alle muren werden op regelmatige afstand auditief onderzocht, er werden geen afwijkingen vastgesteld.

De deskundige kan geen verdere uitspraak doen zonder volkomen destructief onderzoek.

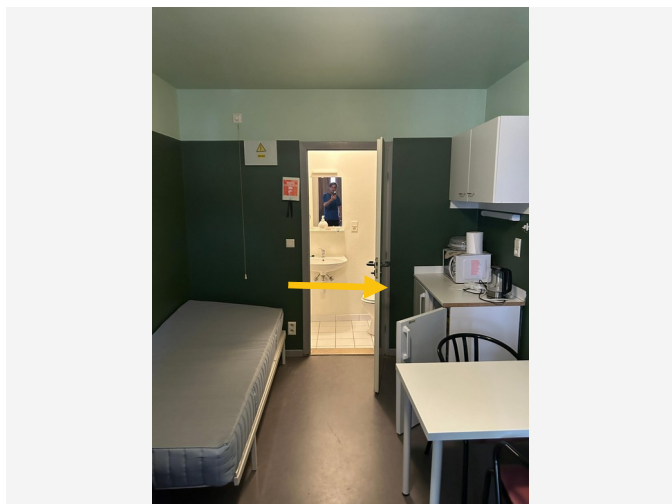
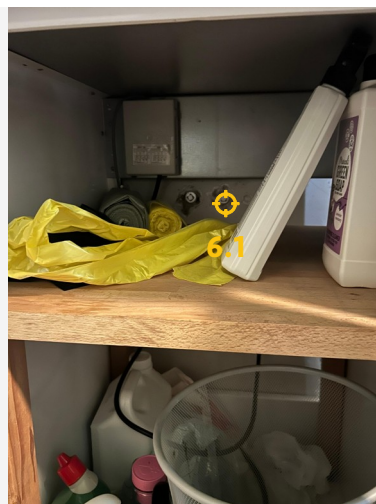
## Fiche 6: Pleisterwerk wand met staalname

Geen asbest

| # | Type | Referentie | Resultaat |
|---|---|---|---|
| 6.1 | Mengmonster | Wandpleister | Geen asbest |
