# Asbestinventarisatetest

Amazonedreef 40, 8200 Brugge

Attestnummer : **20261006-000032.000**

Uitgegeven op : **06.10.2026**

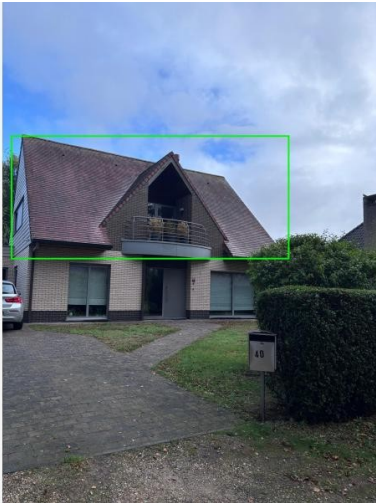
*Situeringsfoto*

**Bouwjaar:** 2005

*Constructies gebouwd vanaf 2001 moeten niet onderzocht worden*

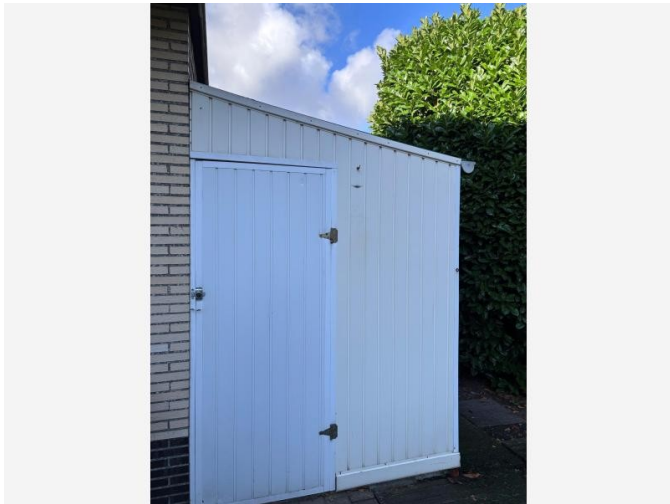
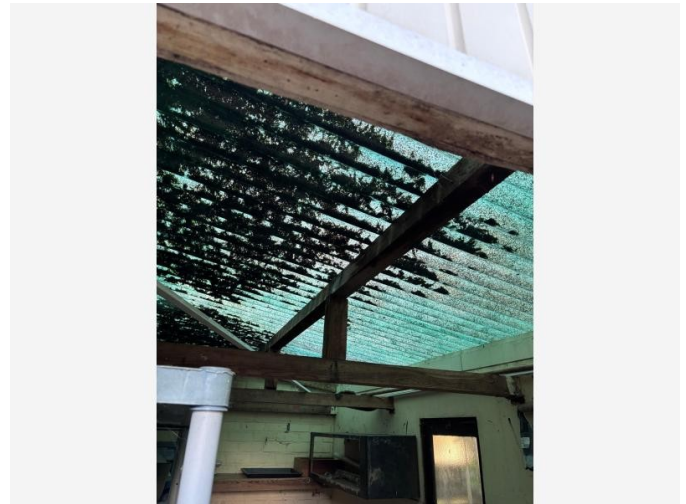
## Fiche 2: dakbedekking buitenberging niet asbestverdacht.

De dakbedekking van de buitenberging is uitgevoerd in PVC golfplaten.

| Basis voor advies | De asbestdeskundige beoordeelt het materiaal als niet-asbestverdacht. |

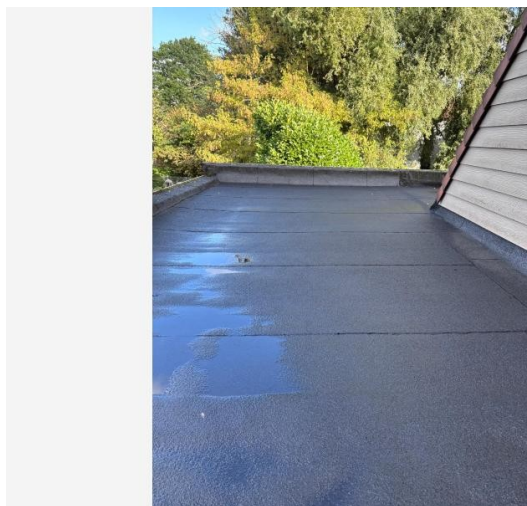
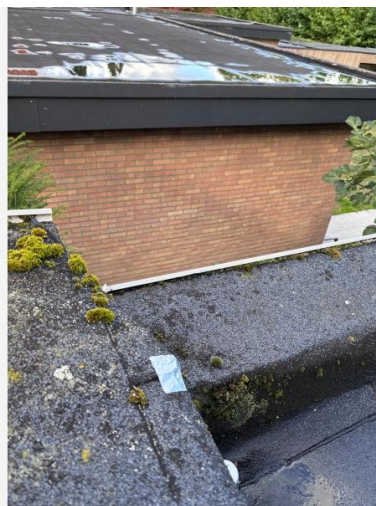
## Fiche 3: Roofing

Geen asbest

| # | Type | Referentie | Resultaat |
|---|---|---|---|
| 3.1 | Puntmonster | PM2 | Geen asbest |

| Opmerking | Staalname tot op de eventuele onderliggende lagen is niet mogelijk zonder uitbreiding naar een destructief onderzoek. |

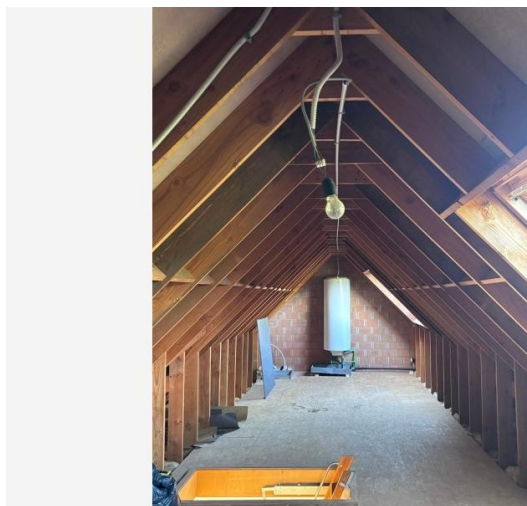
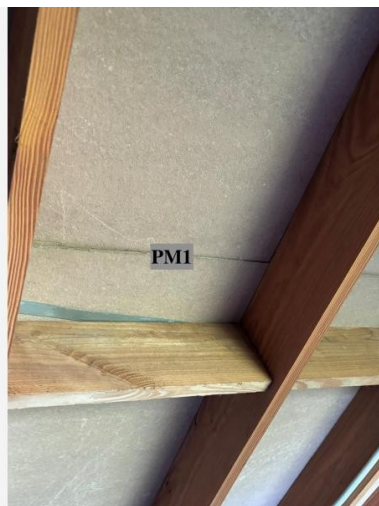
## Fiche 4: Onderdak type Menuiserie

Geen asbest

| # | Type | Referentie | Resultaat |
|---|---|---|---|
| 4.1 | Puntmonster | PM1 | Geen asbest |

| Opmerking | Hoewel de constructie dateert van na 2004 heb ik zekerheidshalve een staal van het (harde) onderdak laten analyseren. De hoeveelheid is een zo nauwkeurig mogelijke opmeting. Hieraan kunnen evenwel geen rechten worden ontleend. |

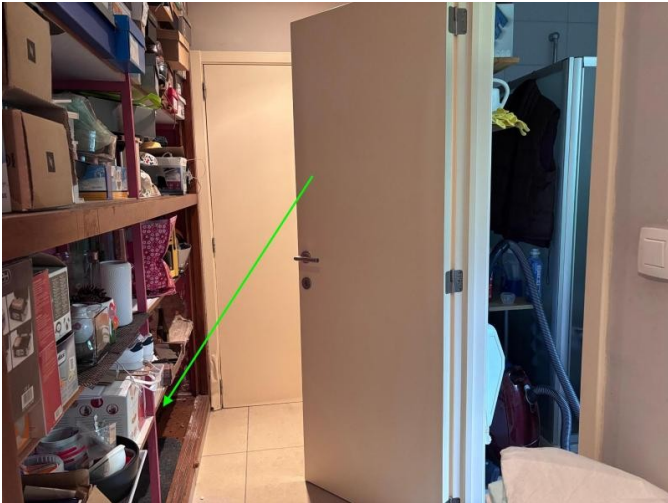
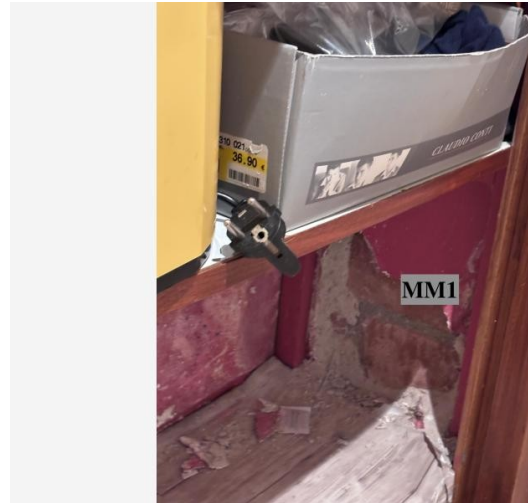
## Fiche 5: Pleisterwerk wanden

Geen asbest

| # | Type | Referentie | Resultaat |
|---|---|---|---|
| 5.1 | Mengmonster | MM1 | Geen asbest |

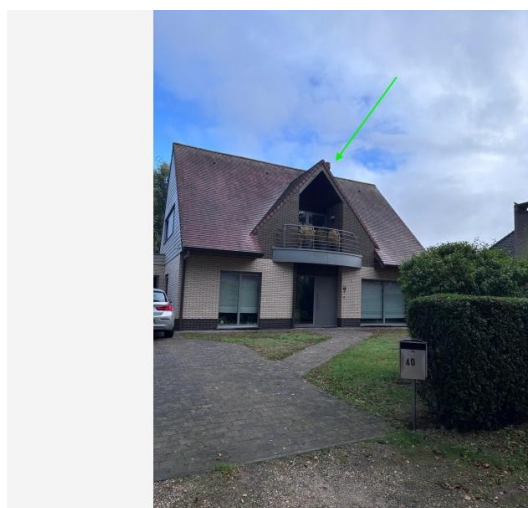
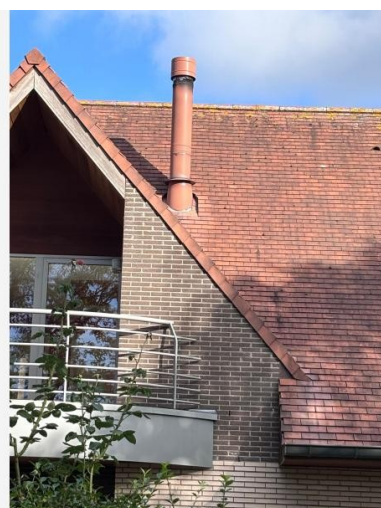
### Fiche 6: Rookgaskanaal (niet verdacht)

| Beschrijving | Notitie | Terug te vinden op plannen |
|---|---|---|
| Fiche 6: Rookgaskanaal (niet verdacht) | Het rookgaskanaal is niet-asbestverdacht. | Plan 1.4: dak |

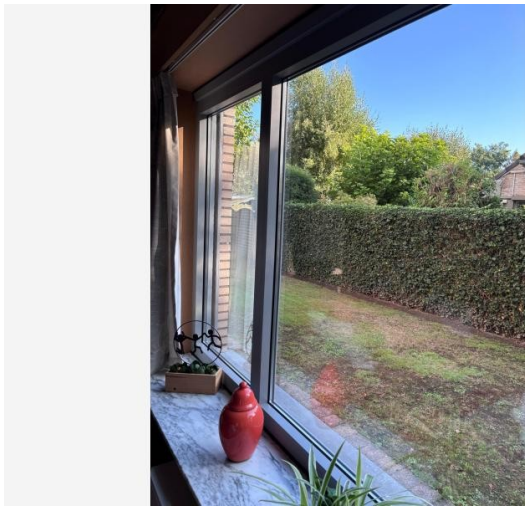
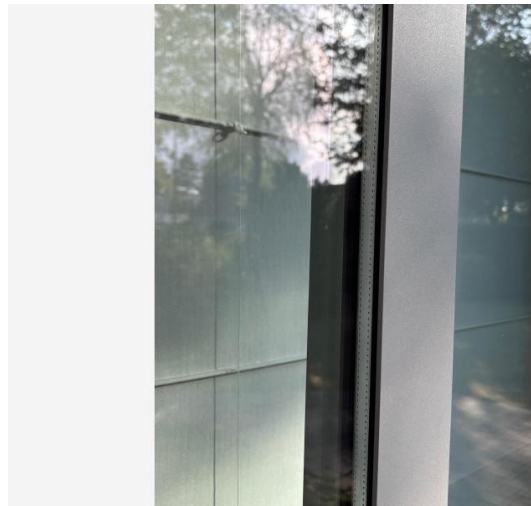
## Fiche 7: Kit aan de ramen

| Beschrijving | Notitie | Terug te vinden op plannen |
|---|---|---|
| Fiche 7: Kit aan de ramen | De kit aan de ramen is niet asbestverdacht. | Plan 1.1: gelijkvloers<br>Plan 1.2: verdieping |

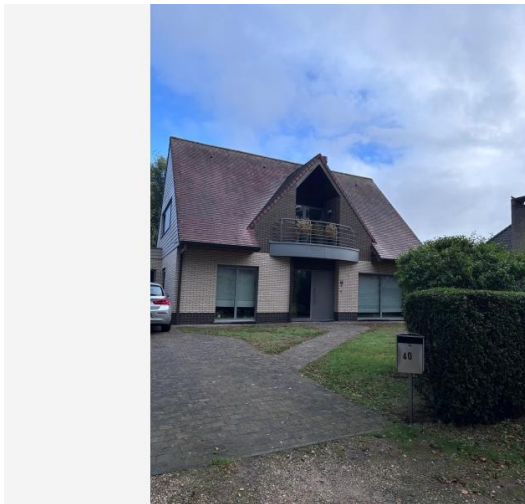
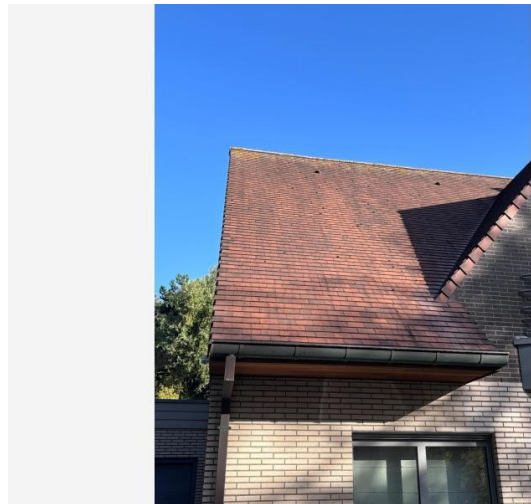
## Fiche 8: Dakbedekking bestaande uit pannen (niet verdacht)

| Beschrijving | Notitie | Terug te vinden op plannen |
|---|---|---|
| Fiche 8: Dakbedekking bestaande uit pannen (niet verdacht) | De dakbedekking is niet-asbestverdacht. | Plan 1.4: dak |

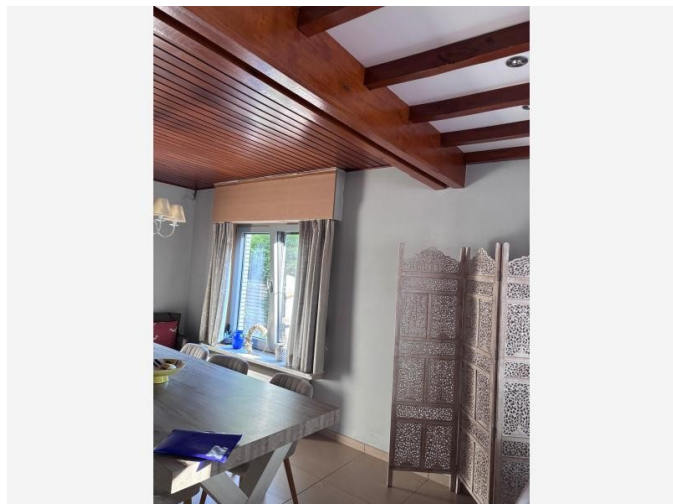
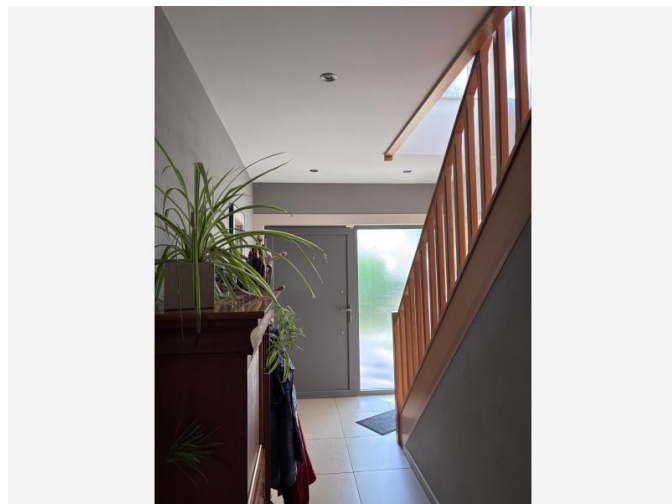
## Fiche 10: Plafonds bestaande uit gyproc/planchetten

| Beschrijving | Notitie | Terug te vinden op plannen |
|---|---|---|
| Fiche 10: Plafonds bestaande uit gyproc/planchetten | Alle plafonds zijn afgewerkt met gyproc op houten constructie en met planchetten. | Plan 1.1: gelijkvloers |
