Asbestinventarisatetest

Mechelsesteenweg 595, 3020 Herent

Attestnummer : **20260416-000355.000**

Uitgegeven op : **16.04.2026**

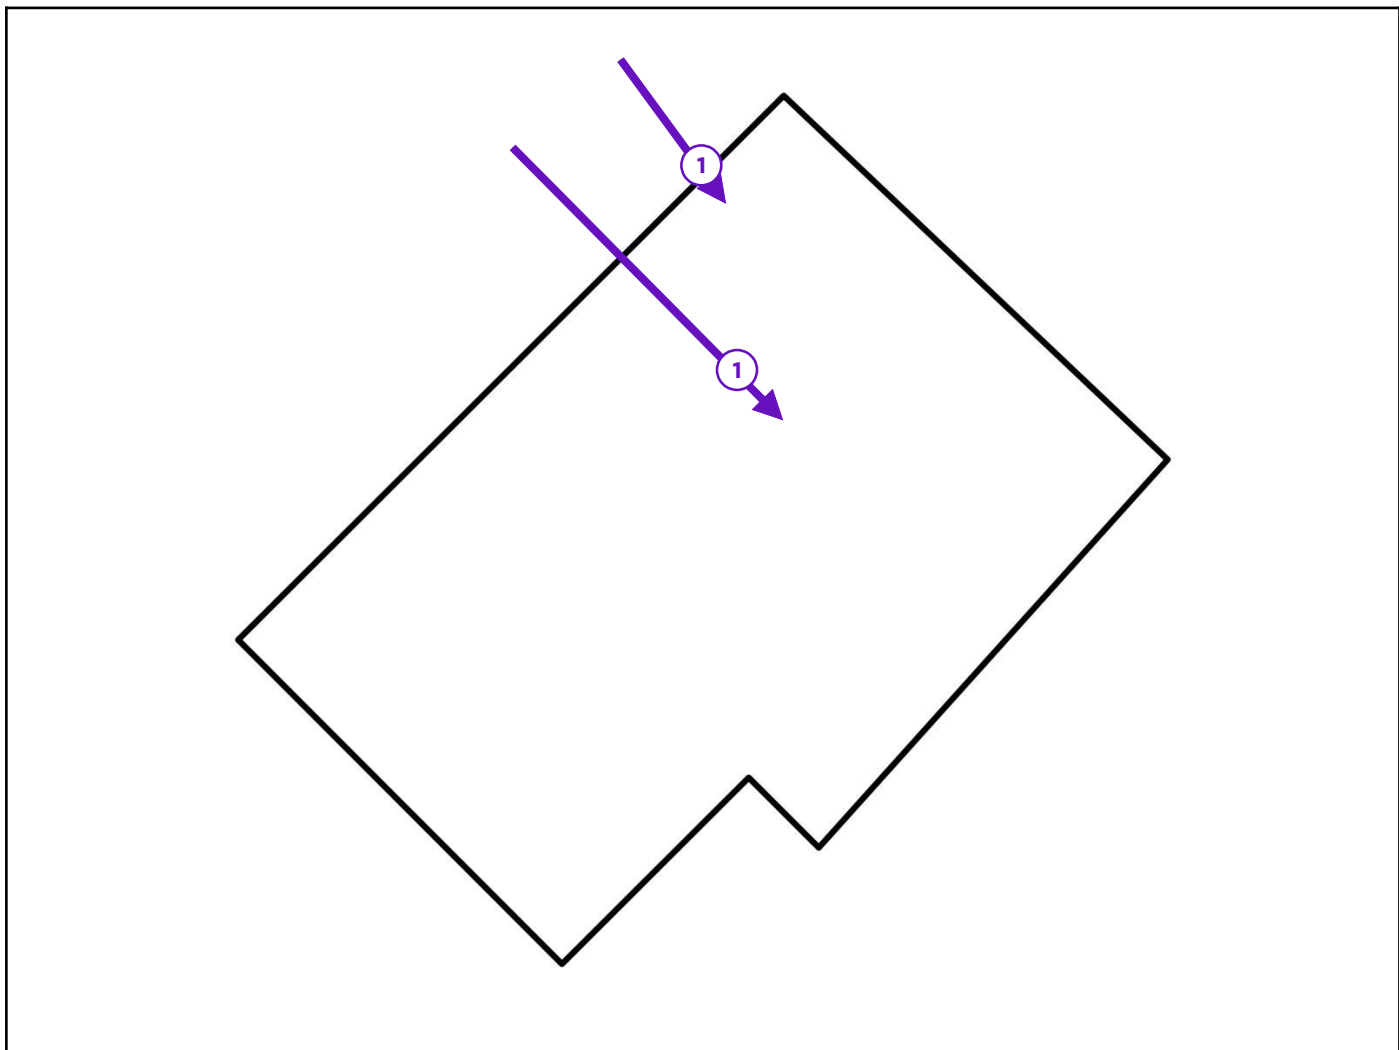
Plan 1.1: Schouwen

Beschrijving	Type	Actie
1. Schouw	Beperking	-

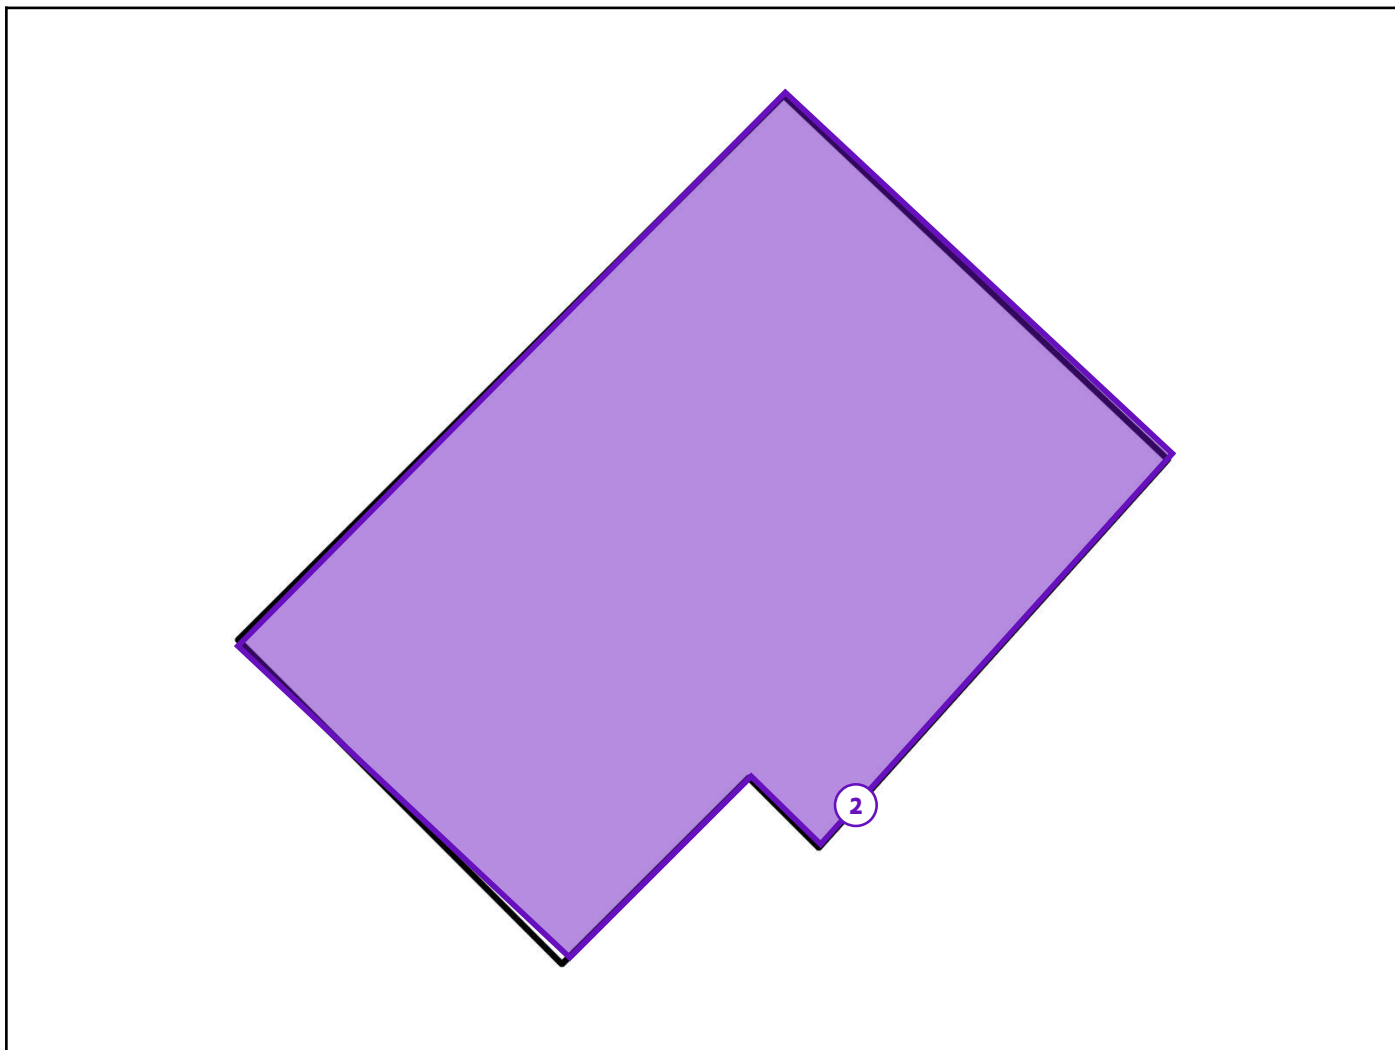
Plan 1.3: Onderdak

Beschrijving	Type	Actie
2. Onderdak (niet waarneembaar)	Beperking	-

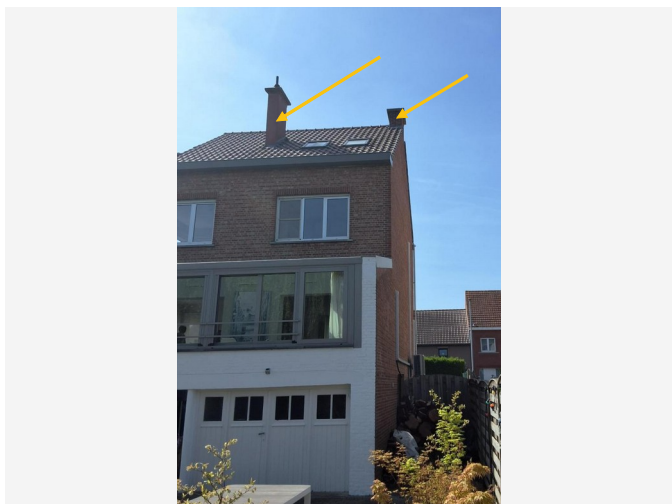
Situeringfoto

Tijdelijke beperking

Reden: Het te onderzoeken materiaal situeert zich hoger dan 3,50 m te rekenen vanaf een veilige ondergrond

Uitleg van de asbestdeskundige: De schouw bevat binnenin mogelijk een asbestcement rookgaskanaal. Laat dit onderzoeken bij eventuele werken.

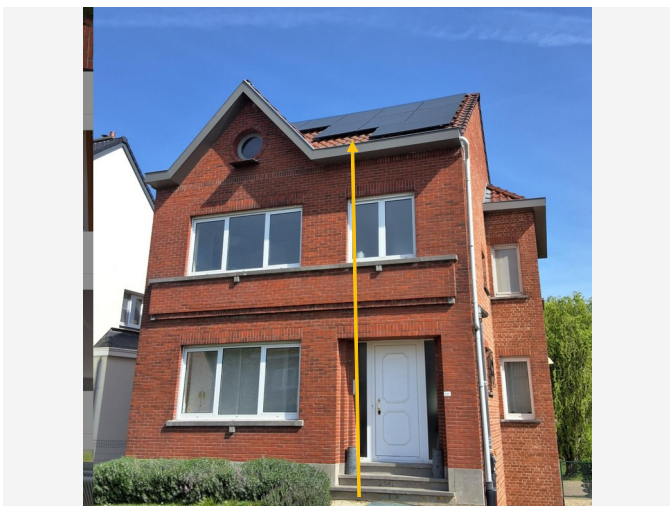
Situeringfoto

Tijdelijke beperking

Reden: Niet waarneembaar

Uitleg van de asbestdeskundige: Het onderdak is niet waarneembaar. Op dit ogenblik kan hiervoor in de databank geen adviesfiche voor opgesteld worden.

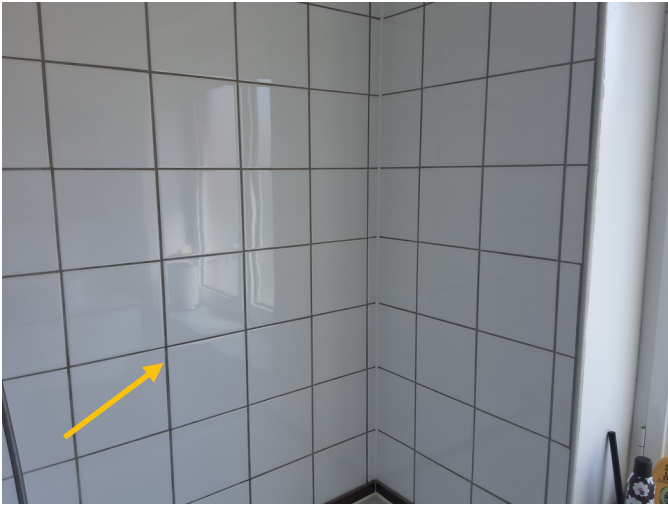
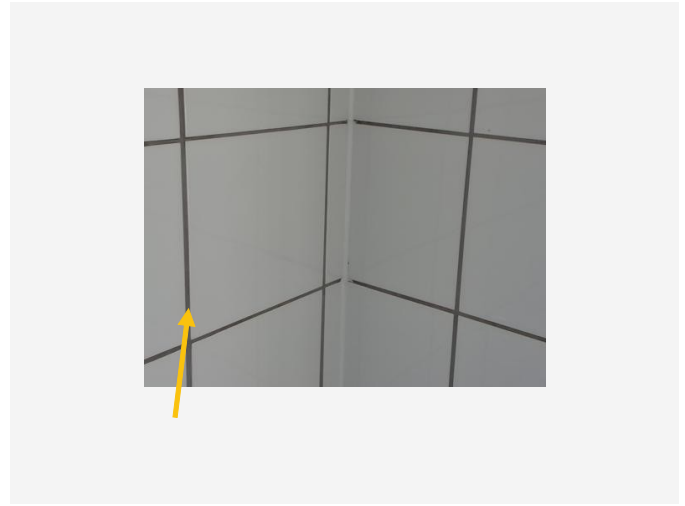
Fiche 3: Faiencetegels (lijm)

Informatie over een niet-asbestverdacht materiaal

Binnenwanden en/of plafonds afgewerkt met een intacte laag faiencetegels zonder zichtbare beschadigingen. Inspectie van de onderliggende lijmlaag is niet mogelijk zonder uitbreiding naar een destructief onderzoek.

Basis voor advies	De asbestdeskundige beoordeelt het materiaal als niet-asbestverdacht.
Primaire drager	Binnenwand

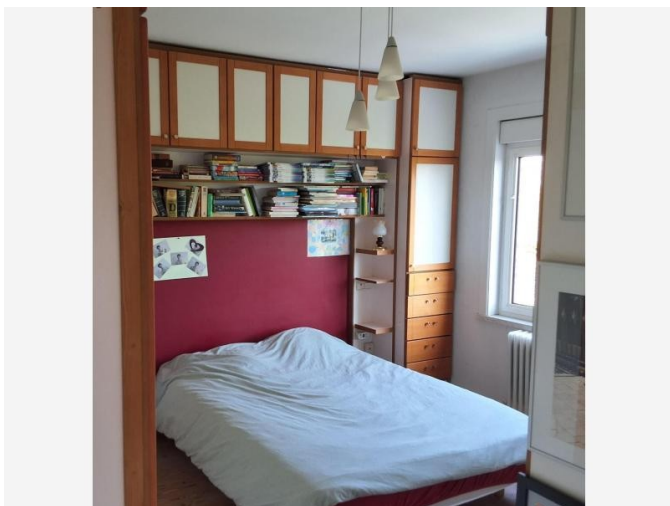
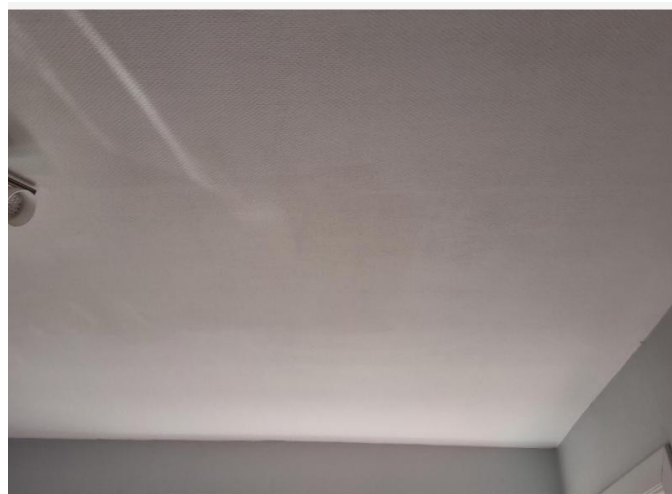
Informatie over een niet-asbestverdacht materiaal

De plafonds werden afgewerkt met niet-asbestverdachte voorzetpanelen die inspectie van de bedekte structuur (opbouw, pleisterwerk) verhinderen.

Basis voor advies	De asbestdeskundige beoordeelt het materiaal als niet-asbestverdacht.
Primaire drager	Plafond

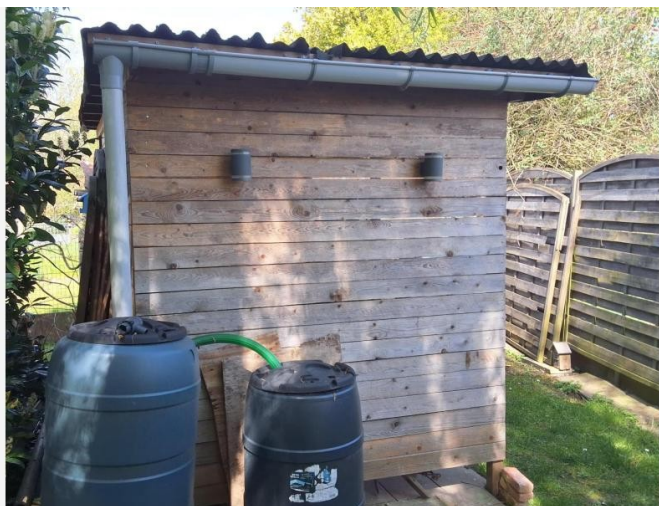
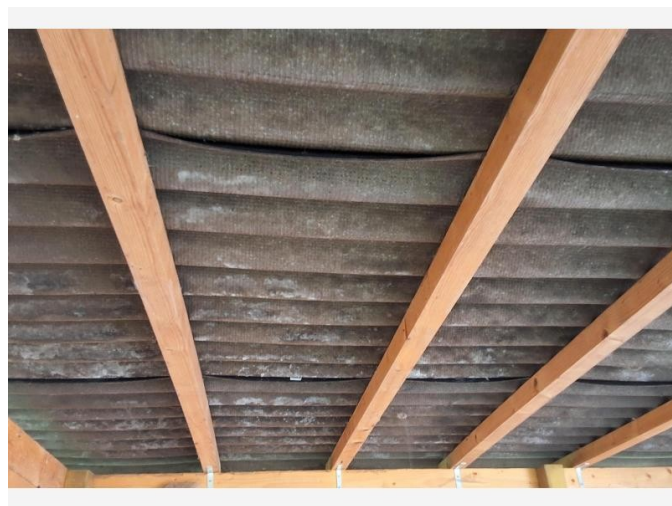
Fiche 5: Dak bestaande uit bitumineuze golfplaten

Geen asbest

#	Type	Referentie	Resultaat
5.1	Puntmonster	PM01	Geen asbest

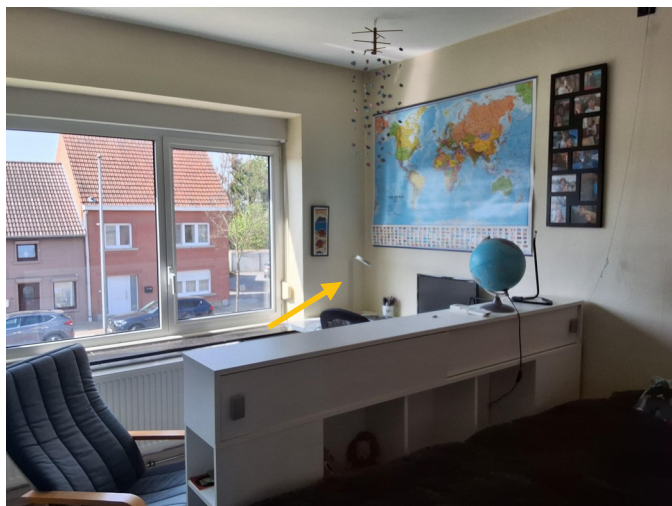
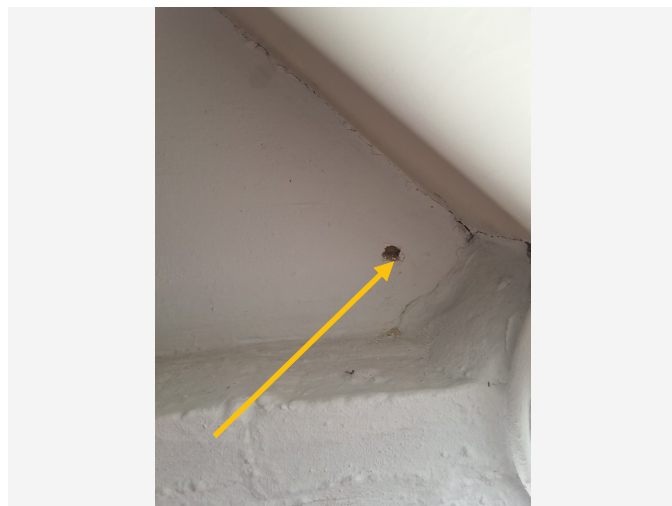
Fiche 6: Pleisterwerk wanden

Geen asbest

#	Type	Referentie	Resultaat
6.1	Mengmonster	MM01	Geen asbest

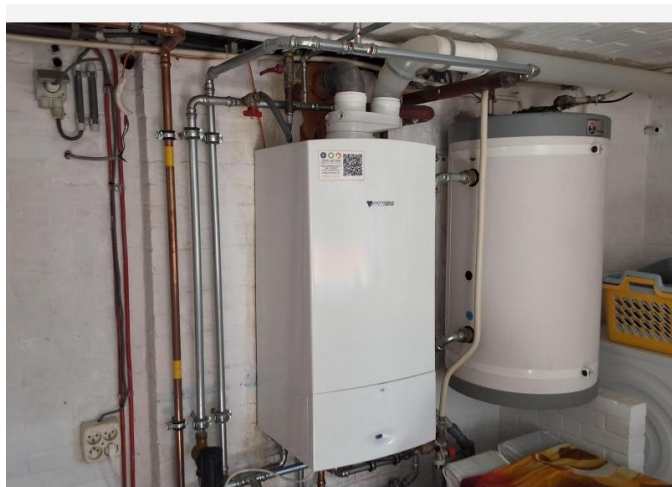
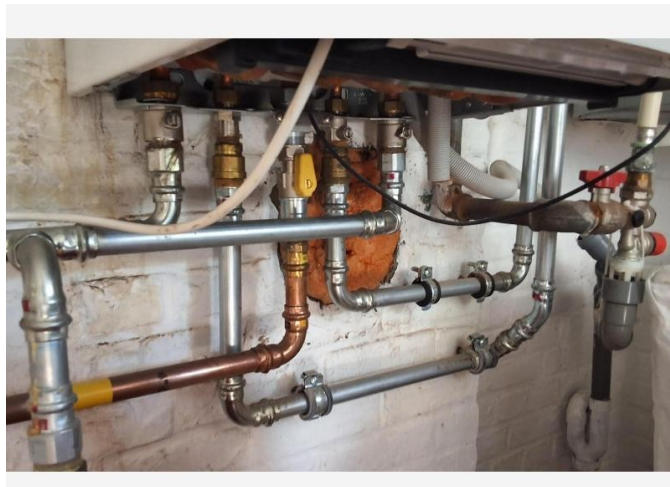
Beschrijving	Notitie	Terug te vinden op plannen
Fiche 7: CV-ketel (niet verdacht)	De CV-ketel (dichtingen, isolerend materiaal) is niet asbestverdacht.	-
