Asbestinventarisatetest

Neerlintersesteenweg 15, 3300 Tienen

Attestnummer : 20240203-000116.000

Uitgegeven op : 03.02.2024

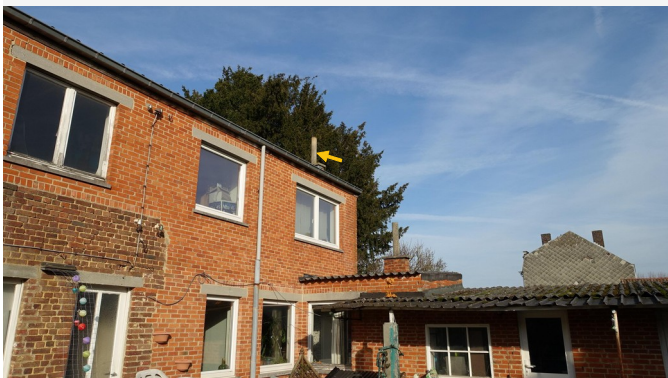
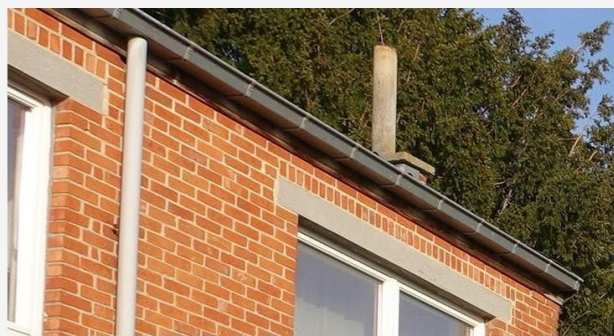
Eindbeoordeling materiaalrisico	Hoog materiaalrisico en/of hoge kans op vezelvrijgave
Opmerking	stuk bovenaan uitgebroken

Gebondenheid	Categorie 1: hechtgebonden in oorsprong
Asbestsoort (vezeltype)	Crocidoliet aanwezig
Asbestconcentratie	Laag (< 50%)
Afschermingsgraad van het gehele materiaal	Geheel of deels vrij aan de buitenlucht
Toestand van het materiaal	Zwaar beschadigd, zwaar verweerd

Beschrijving	schouwpijp leefruimte
Omgeving	Buiten
Primaire drager	HVAC infrastructuur en uitrusting
Asbestmateriaal	Rookgaskanaal
Bindmiddel van asbestmateriaal	Cement
Gebondenheid op basis van bindmiddel	Hecht
Hoeveelheid (lengte - omtrek - dikte - aantal)	<ul style="list-style-type: none">• 1,50 m - 40,00 cm - 1,00 cm - 1 stuk
Totaal volume	0,006 m ³
Eenvoudig bereikbaar	Ja
Bevestigingswijze	<ul style="list-style-type: none">• Verlijmd, ingegoten, versmeerd

- Verwijder dit asbestmateriaal zo snel mogelijk. Volg de toestand goed op.

- Eenvoudige handelingen: enkel door erkend asbestverwijderaar door erkend aannemer voor correcte afhandeling

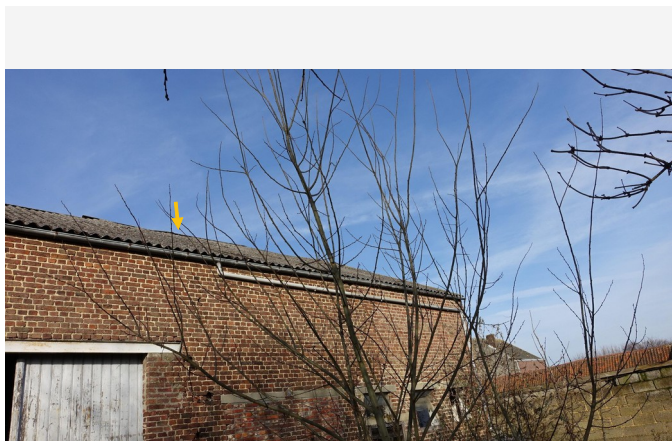
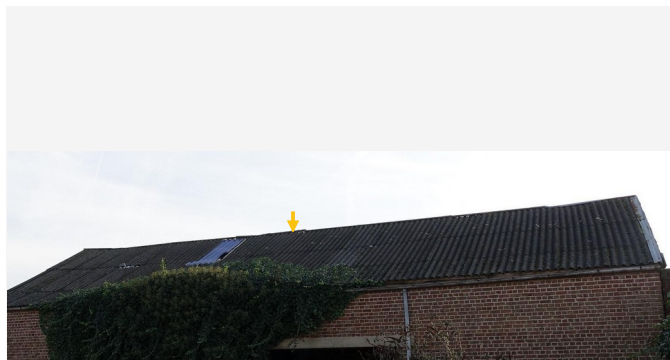
Eindbeoordeling materiaalrisico	Hoog materiaalrisico en/of hoge kans op vezelvrijgave
---------------------------------	---

Gebondenheid	Categorie 1: hechtgebonden in oorsprong
Asbestsoort (vezeltype)	Crocidoliet aanwezig
Asbestconcentratie	Laag (< 50%)
Afschermingsgraad van het gehele materiaal	Geheel of deels (ook) vrij aan de binnenlucht
Toestand van het materiaal	Zwaar beschadigd, zwaar verweerd

Beschrijving	nokken dak schuur
Omgeving	Grenst aan binnen- en buitenlucht
Primaire drager	Schuin dak
Asbestmateriaal	Dak- en gevelbekleding - Nok, windveer, boeiboord
Bindmiddel van asbestmateriaal	Cement
Gebondenheid op basis van bindmiddel	Hecht
Hoeveelheid (oppervlakte - aantal)	<ul style="list-style-type: none">• 10,00 m² - 1 stuk
Totale oppervlakte	10,00 m ²
Eenvoudig bereikbaar	Ja
Bevestigingswijze	<ul style="list-style-type: none">• Geschroefd
Identificatiemethode	Vaststelling zonder monsternamen

- Verwijder dit asbestmateriaal zo snel mogelijk. Volg de toestand goed op.

- Eenvoudige handelingen: mag via doe-het-zelf of door werknemer(s) met opleidingsattest eenvoudige handelingen door erkend aannemer voor correcte afhandeling
- Eenvoudige handelingen: enkel door erkend asbestverwijderaar door erkend aannemer voor correcte afhandeling

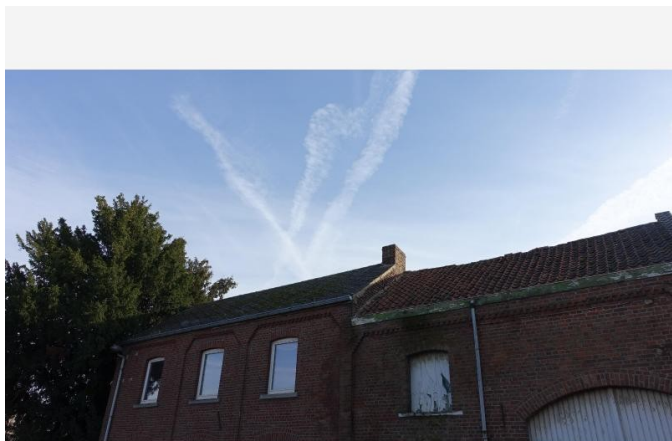
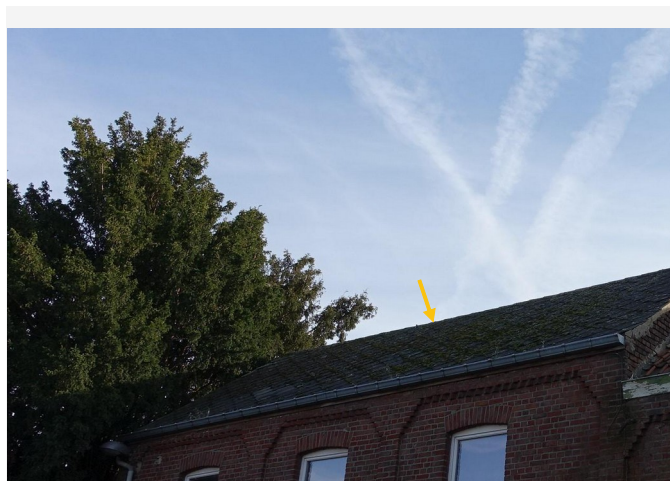
Eindbeoordeling materiaalrisico	Hoog materiaalrisico en/of hoge kans op vezelvrijgave
---------------------------------	---

Gebondenheid	Categorie 1: hechtgebonden in oorsprong
Asbestsoort (vezeltype)	Crocidoliet aanwezig
Asbestconcentratie	Laag (< 50%)
Afschermingsgraad van het gehele materiaal	Geheel of deels (ook) vrij aan de binnenlucht
Toestand van het materiaal	Matig beschadigd, matig verweerd

Beschrijving	nokken leien dak woning
Omgeving	Grenst aan binnen- en buitenlucht
Primaire drager	Schuin dak
Asbestmateriaal	Dak- en gevelbekleding - Nok, windveer, boeiboord
Bindmiddel van asbestmateriaal	Cement
Gebondenheid op basis van bindmiddel	Hecht
Hoeveelheid (oppervlakte - aantal)	<ul style="list-style-type: none">• 6,00 m² - 1 stuk
Totale oppervlakte	6,00 m ²
Eenvoudig bereikbaar	Ja
Bevestigingswijze	<ul style="list-style-type: none">• Genageld, geniet
Identificatiemethode	Vaststelling zonder monsternamen

- Verwijder dit asbestmateriaal zo snel mogelijk. Volg de toestand goed op.

- Eenvoudige handelingen: mag via doe-het-zelf of door werknemer(s) met opleidingsattest eenvoudige handelingen door erkend aannemer voor correcte afhandeling
- Eenvoudige handelingen: enkel door erkend asbestverwijderaar door erkend aannemer voor correcte afhandeling

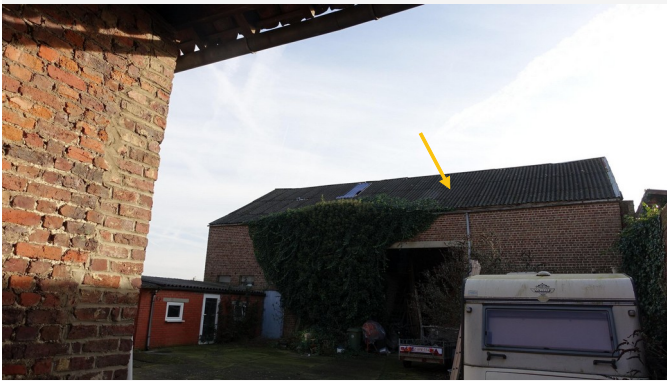
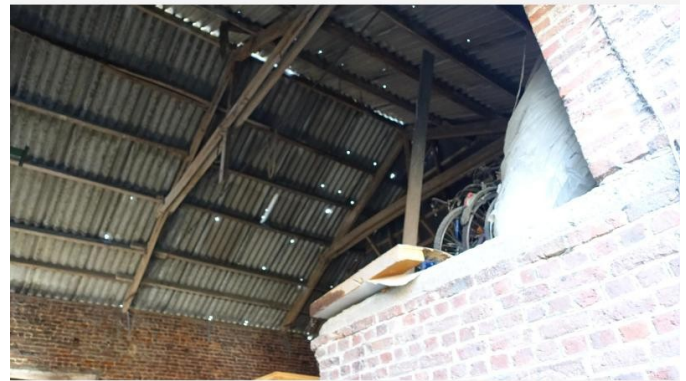
Eindbeoordeling materiaalrisico	Hoog materiaalrisico en/of hoge kans op vezelvrijgave
---------------------------------	---

Gebondenheid	Categorie 1: hechtgebonden in oorsprong
Asbestsoort (vezeltype)	Crocidoliet aanwezig
Asbestconcentratie	Laag (< 50%)
Afschermingsgraad van het gehele materiaal	Geheel of deels (ook) vrij aan de binnenlucht
Toestand van het materiaal	Zwaar beschadigd, zwaar verweerd

Beschrijving	golfplaten dak schuur
Omgeving	Grenst aan binnen- en buitenlucht
Primaire drager	Schuin dak
Asbestmateriaal	Dak- en gevelbekleding - Golfplaat
Bindmiddel van asbestmateriaal	Cement
Gebondenheid op basis van bindmiddel	Hecht
Hoeveelheid (oppervlakte - aantal)	<ul style="list-style-type: none">• 240,00 m² - 1 stuk
Totale oppervlakte	240,00 m ²
Eenvoudig bereikbaar	Ja
Bevestigingswijze	<ul style="list-style-type: none">• Geschroefd
Identificatiemethode	Vaststelling zonder monsternamen

- Verwijder dit asbestmateriaal zo snel mogelijk. Volg de toestand goed op.

- Eenvoudige handelingen: mag via doe-het-zelf of door werknemer(s) met opleidingsattest eenvoudige handelingen door erkend aannemer voor correcte afhandeling
- Eenvoudige handelingen: enkel door erkend asbestverwijderaar door erkend aannemer voor correcte afhandeling

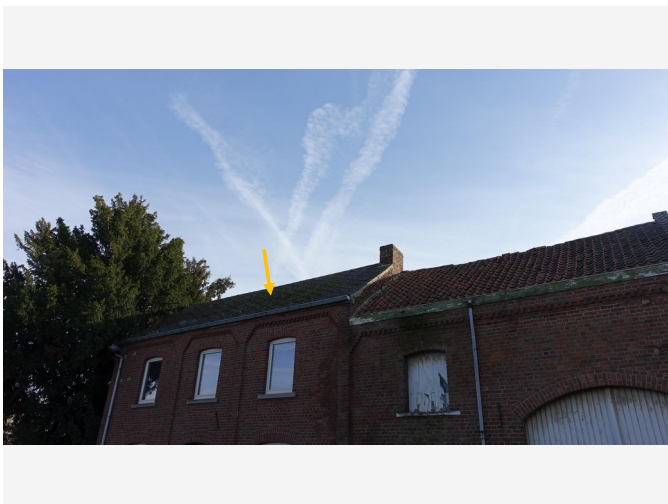
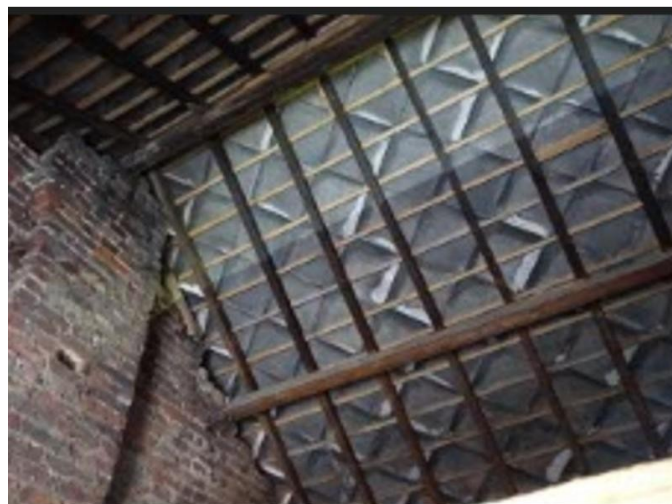
Eindbeoordeling materiaalrisico	Hoog materiaalrisico en/of hoge kans op vezelvrijgave
---------------------------------	---

Gebondenheid	Categorie 1: hechtgebonden in oorsprong
Asbestsoort (vezeltype)	Crocidoliet aanwezig
Asbestconcentratie	Laag (< 50%)
Afschermingsgraad van het gehele materiaal	Geheel of deels (ook) vrij aan de binnenlucht
Toestand van het materiaal	Matig beschadigd, matig verweerd

Beschrijving	leien dak woning
Omgeving	Grenst aan binnen- en buitenlucht
Primaire drager	Schuin dak
Asbestmateriaal	Dak- en gevelbekleding - Lei, shingle
Bindmiddel van asbestmateriaal	Cement
Gebondenheid op basis van bindmiddel	Hecht
Hoeveelheid (oppervlakte - aantal)	<ul style="list-style-type: none">• 100,00 m² - 1 stuk
Totale oppervlakte	100,00 m ²
Eenvoudig bereikbaar	Ja
Bevestigingswijze	<ul style="list-style-type: none">• Genageld, geniet
Identificatiemethode	Vaststelling zonder monsternamen

- Verwijder dit asbestmateriaal zo snel mogelijk. Volg de toestand goed op.

- Eenvoudige handelingen: mag via doe-het-zelf of door werknemer(s) met opleidingsattest eenvoudige handelingen door erkend aannemer voor correcte afhandeling
- Eenvoudige handelingen: enkel door erkend asbestverwijderaar door erkend aannemer voor correcte afhandeling

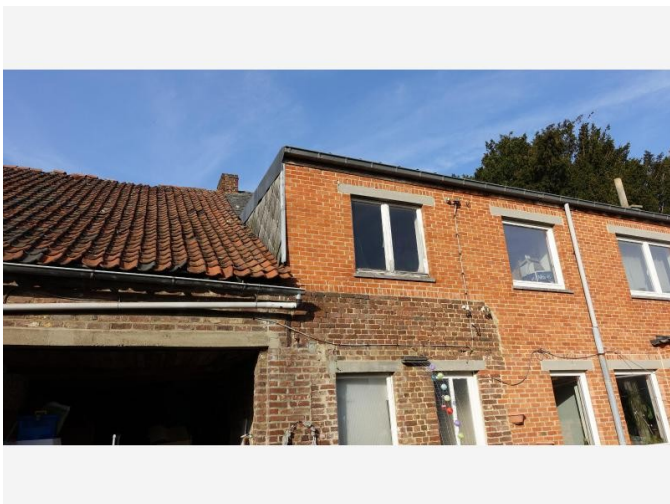
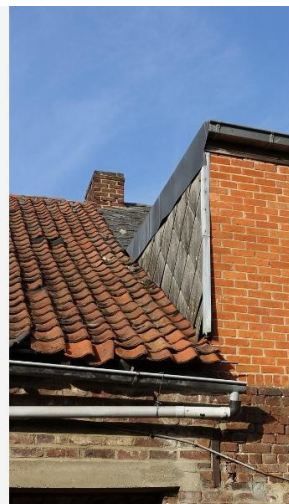
Eindbeoordeling materiaalrisico	Verhoogd materiaalrisico en/of verhoogde kans op vezelvrijgave
---------------------------------	--

Gebondenheid	Categorie 1: hechtgebonden in oorsprong
Asbestsoort (vezeltype)	Crocidoliet aanwezig
Asbestconcentratie	Laag (< 50%)
Afschermingsgraad van het gehele materiaal	Geheel of deels vrij aan de buitenlucht
Toestand van het materiaal	Matig beschadigd, matig verweerd

Beschrijving	wandlei links achter
Omgeving	Buiten
Primaire drager	Wand buitenschil
Asbestmateriaal	Dak- en gevelbekleding - Lei, shingle
Bindmiddel van asbestmateriaal	Cement
Gebondenheid op basis van bindmiddel	Hecht
Hoeveelheid (oppervlakte - aantal)	• 5,00 m ² - 1 stuk
Totale oppervlakte	5,00 m ²
Eenvoudig bereikbaar	Ja
Bevestigingswijze	• Genageld, geniet
Identificatiemethode	Vaststelling zonder monsternamen

- Verwijder dit asbestmateriaal zo snel mogelijk. Volg de toestand goed op.

- Eenvoudige handelingen: mag via doe-het-zelf of door werknemer(s) met opleidingsattest eenvoudige handelingen door erkend aannemer voor correcte afhandeling
- Eenvoudige handelingen: enkel door erkend asbestverwijderaar door erkend aannemer voor correcte afhandeling

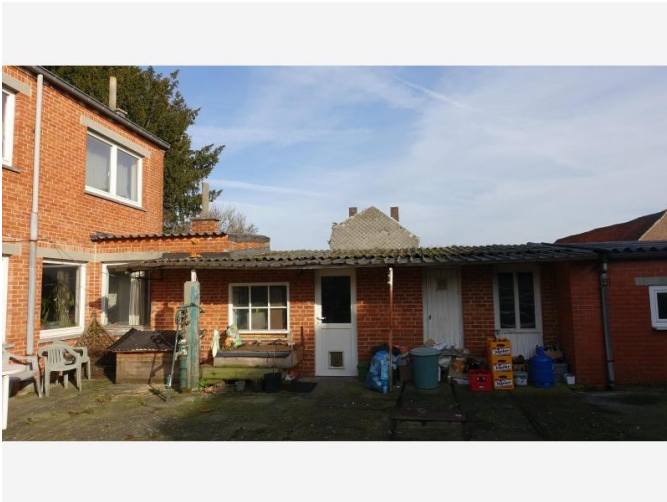
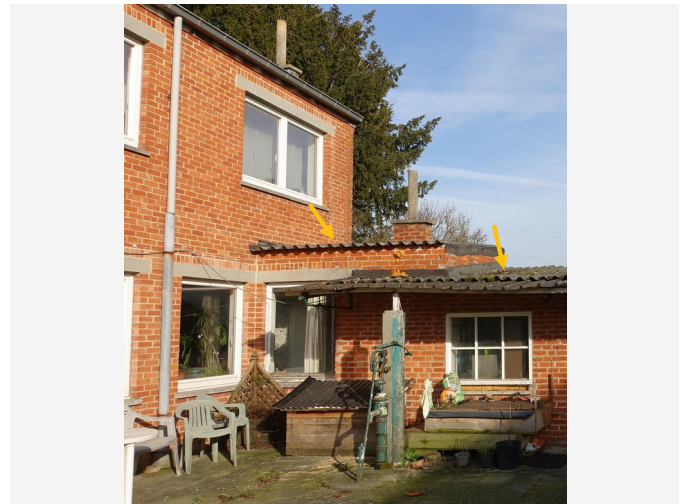
Eindbeoordeling materiaalrisico	Verhoogd materiaalrisico en/of verhoogde kans op vezelvrijgave
---------------------------------	--

Gebondenheid	Categorie 1: hechtgebonden in oorsprong
Asbestsoort (vezeltype)	Crocidoliet aanwezig
Asbestconcentratie	Laag (< 50%)
Afschermingsgraad van het gehele materiaal	Geheel of deels vrij aan de buitenlucht
Toestand van het materiaal	Matig beschadigd, matig verweerd

Beschrijving	golfplaten dak keuken
Omgeving	Buiten
Primaire drager	Schuin dak
Asbestmateriaal	Dak- en gevelbekleding - Golfplaat
Bindmiddel van asbestmateriaal	Cement
Gebondenheid op basis van bindmiddel	Hecht
Hoeveelheid (oppervlakte - aantal)	• 20,00 m ² - 1 stuk
Totale oppervlakte	20,00 m ²
Eenvoudig bereikbaar	Ja
Bevestigingswijze	• Geschroefd
Identificatiemethode	Vaststelling zonder monsternamen

- Verwijder dit asbestmateriaal zo snel mogelijk. Volg de toestand goed op.

- Eenvoudige handelingen: mag via doe-het-zelf of door werknemer(s) met opleidingsattest eenvoudige handelingen door erkend aannemer voor correcte afhandeling
- Eenvoudige handelingen: enkel door erkend asbestverwijderaar door erkend aannemer voor correcte afhandeling

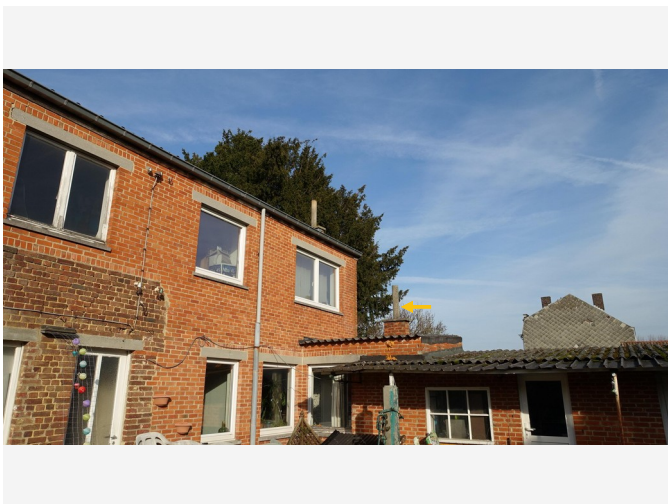
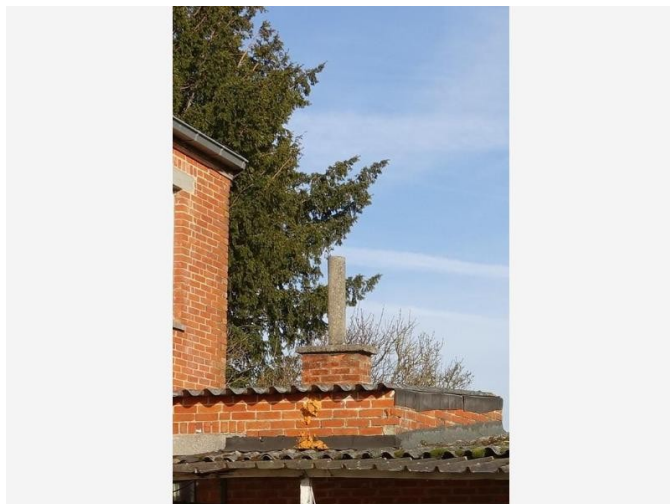
Eindbeoordeling materiaalrisico	Verhoogd materiaalrisico en/of verhoogde kans op vezelvrijgave
---------------------------------	--

Gebondenheid	Categorie 1: hechtgebonden in oorsprong
Asbestsoort (vezeltype)	Crocidoliet aanwezig
Asbestconcentratie	Laag (< 50%)
Afschermingsgraad van het gehele materiaal	Geheel of deels vrij aan de buitenlucht
Toestand van het materiaal	Matig beschadigd, matig verweerd

Beschrijving	schouwpijp keuken
Omgeving	Buiten
Primaire drager	HVAC infrastructuur en uitrusting
Asbestmateriaal	Rookgaskanaal
Bindmiddel van asbestmateriaal	Cement
Gebondenheid op basis van bindmiddel	Hecht
Hoeveelheid (lengte - omtrek - dikte - aantal)	<ul style="list-style-type: none">1,50 m - 40,00 cm - 1,50 cm - 1 stuk
Totaal volume	0,009 m ³
Eenvoudig bereikbaar	Ja
Bevestigingswijze	<ul style="list-style-type: none">Verlijmd, ingegoten, versmeerd
Identificatiemethode	Vaststelling zonder monsternamen

- Verwijder dit asbestmateriaal zo snel mogelijk. Volg de toestand goed op.

- Eenvoudige handelingen: enkel door erkend asbestverwijderaar door erkend aannemer voor correcte afhandeling

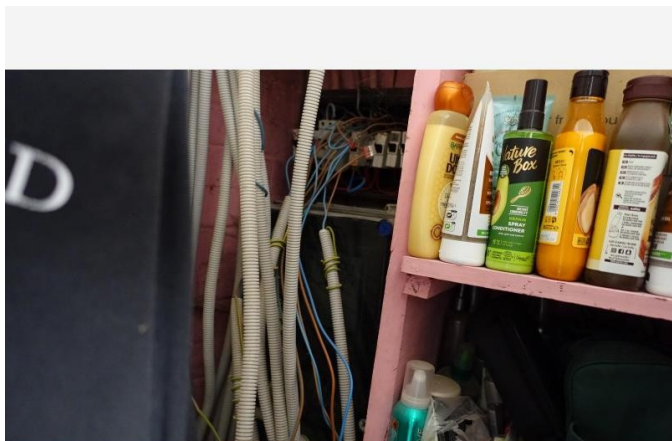
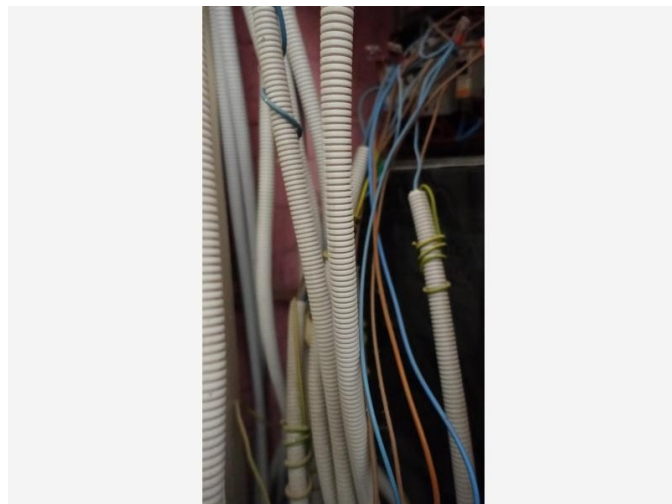
Eindbeoordeling materiaalrisico	Laag materiaalrisico en/of verlaagde kans op vezelvrijgave
---------------------------------	--

Gebondenheid	Categorie 1: hechtgebonden in oorsprong
Asbestsoort (vezeltype)	Crocidoliet aanwezig
Asbestconcentratie	Laag (< 50%)
Afschermingsgraad van het gehele materiaal	Geheel of deels (ook) vrij aan de binnenlucht
Toestand van het materiaal	Onbeschadigd, niet verweerd

Beschrijving	elektrische installatie fluvius
Omgeving	Binnen
Primaire drager	Communicatie en elektrische infrastructuur en uitrusting
Asbestmateriaal	Plaat, paneel, tablet - Type Bakeliet
Bindmiddel van asbestmateriaal	Kunststof of -hars
Gebondenheid op basis van bindmiddel	Hecht
Hoeveelheid (oppervlakte - dikte - aantal)	• 0,20 m ² - 0,30 cm - 1 stuk
Totaal volume	< 0,001 m ³
Eenvoudig bereikbaar	Ja
Bevestigingswijze	• Geschroefd
Identificatiemethode	Vaststelling zonder monsternamen

- Zorg voor een veilig beheer. Vermijd het beschadigen van het asbestmateriaal. Controleer de toestand jaarlijks op wijzigingen.

- Eenvoudige handelingen: mag via doe-het-zelf of door werknemer(s) met opleidingsattest eenvoudige handelingen enkel door netwerkbeheerder

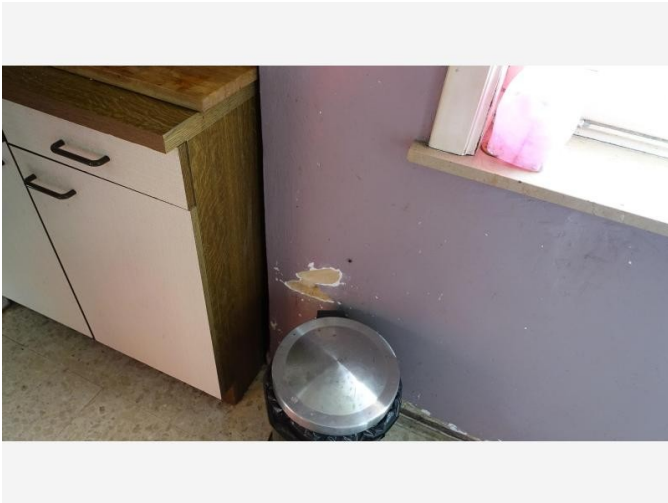
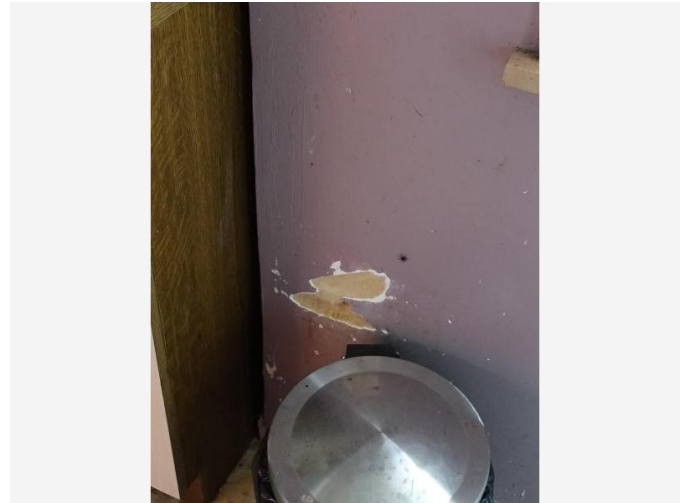
Fiche 10: wandpleister

Geen asbest

#	Type	Referentie	Resultaat
10.1	Mengmonster	M1 wandpleister	Geen asbest

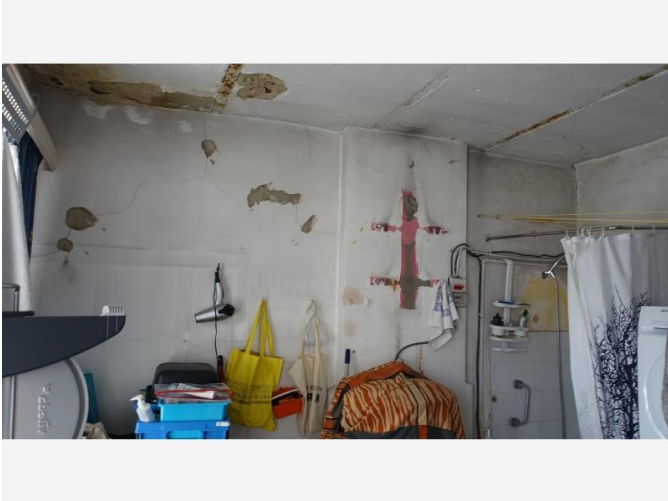
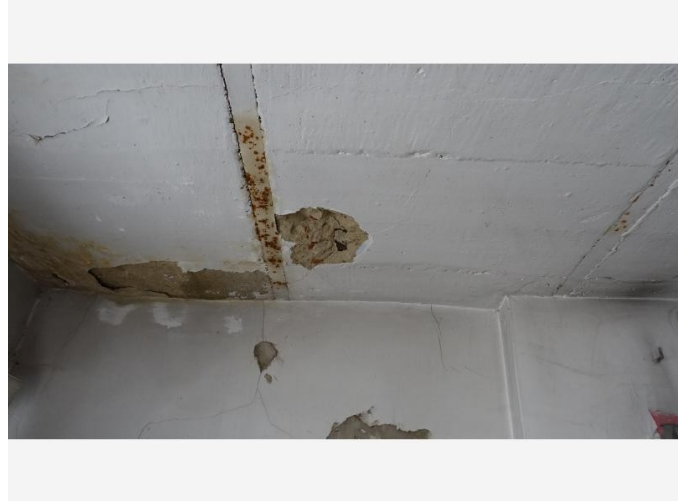
Fiche 11: plafondpleister

Geen asbest

#	Type	Referentie	Resultaat
11.1	Mengmonster	M2 plafondpleister	Geen asbest
