# Asbestinventarisatattest

Leuvensestraat 7/0101, 3010 Leuven

Attestnummer : 20250122-000283.000

Uitgegeven op : 22.01.2025

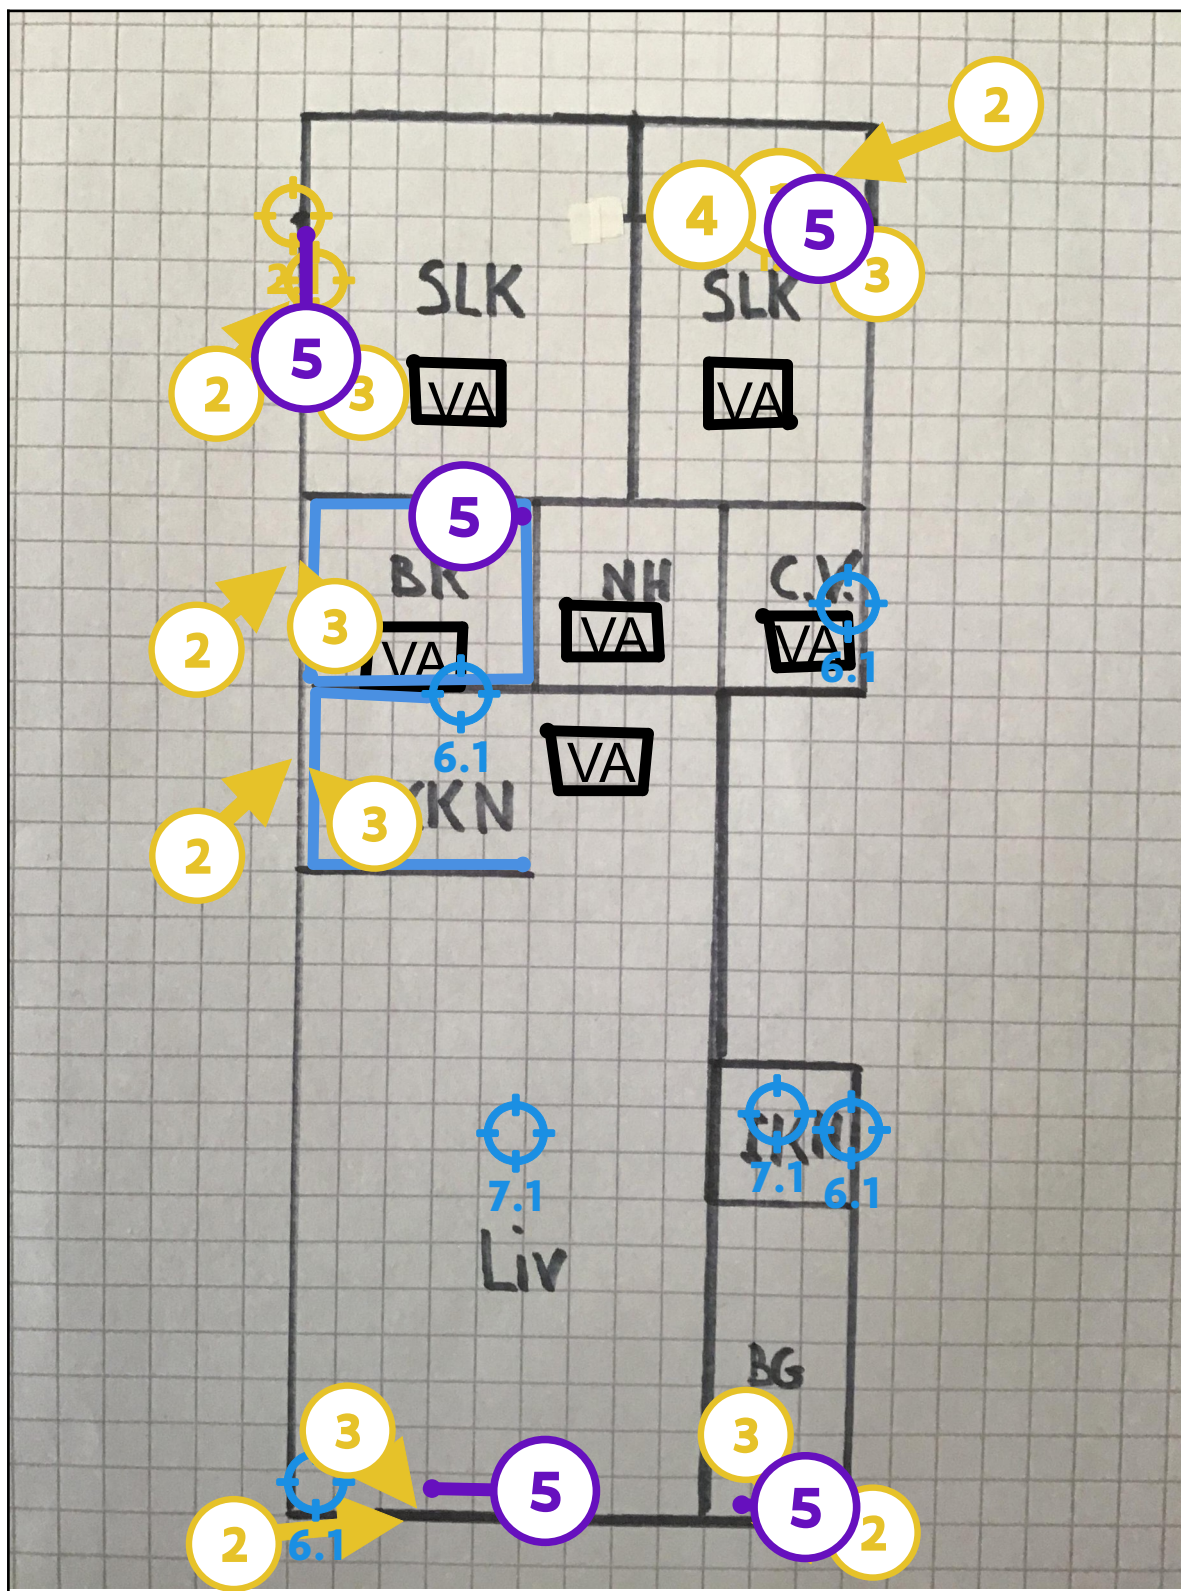
## Plan 1.2: Hoofdgebouw plan app.0101

| 1. Raam balkon raamdorpel | Asbestmateriaal | Zorgvuldig beheren |
| 2. Ramen buitenkant mastiek | Asbestmateriaal | Zorgvuldig beheren |
| 3. Ramen binnenkant mastiek | Asbestmateriaal | Zorgvuldig beheren |
| 4. Deur balkon plaat | Asbestmateriaal | Zorgvuldig beheren |
| 5. Radiatoren | Advies | - |

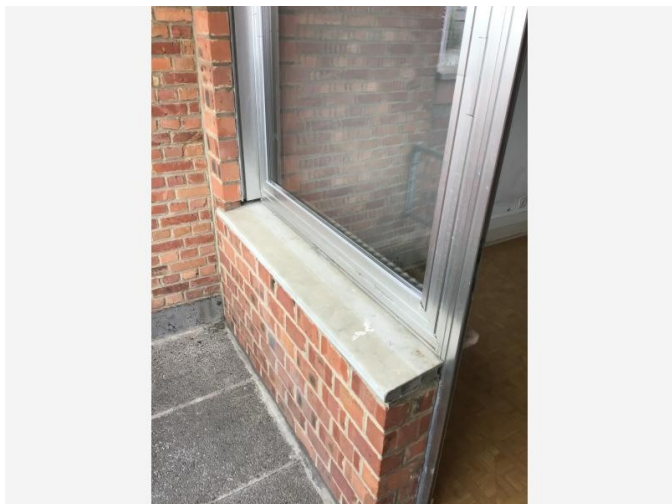
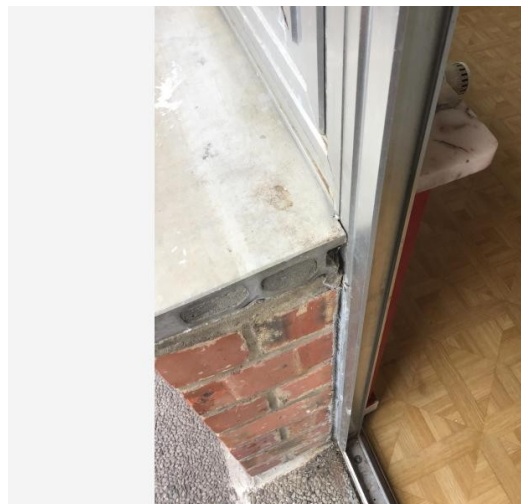
Overzichtsfoto

Detailfoto

Het asbestmateriaal valt onder de mijlpaal van 2040.

| Eindbeoordeling materiaalrisico | Laag materiaalrisico en/of verlaagde kans op vezelvrijgave |

| Toestand van het materiaal | Licht beschadigd, licht verweerd. Intact calciumsilicaatmateriaal of categorie III 'gebondenheid' |

| # | Type | Referentie | Resultaat |
|---|---|---|---|
| 1.1 | Puntmonster | MM05 | Chrysotiel |

| Beschrijving | Raam balkon raamdorpel |

- Zorg voor een veilig beheer. Vermijd het beschadigen van het asbestmateriaal. Controleer de toestand jaarlijks op wijzigingen.

- Eenvoudige handelingen: mag via doe-het-zelf of door werknemer(s) met opleidingsattest eenvoudige handelingen  
We raden aan om de asbesttoepassing te laten verwijderen door een firma met een opleidingsattest eenvoudige handelingen. Een beschadigde asbesttoepassing in slechte staat kan makkelijk verder breken of vergruizen. Er komen dan schadelijke asbestvezels vrij die ingeademd kunnen worden.

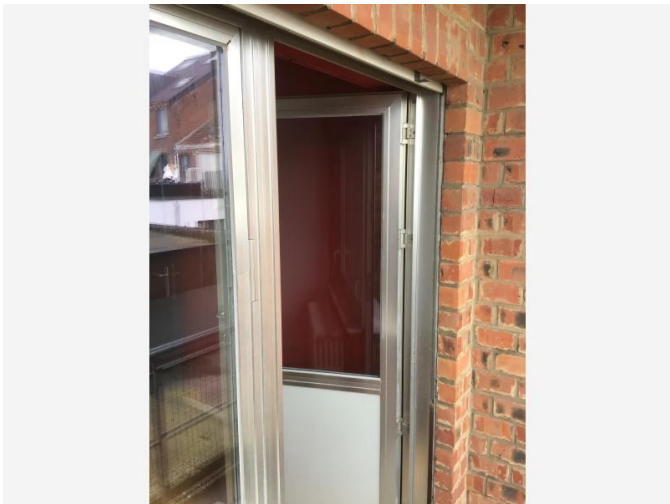
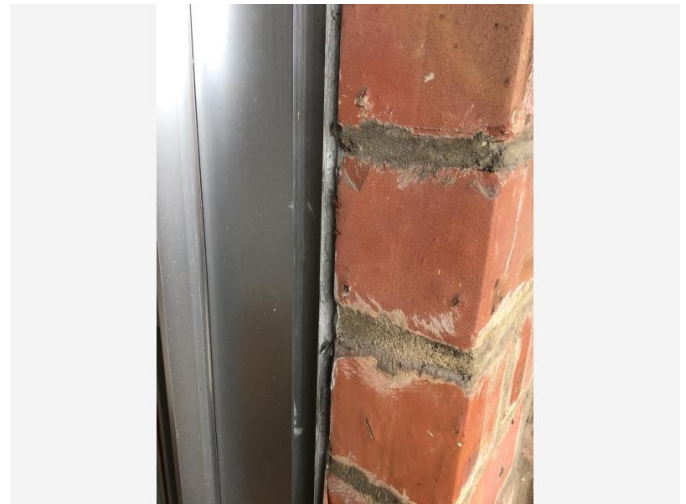
Overzichtsfoto

Detailfoto

Het asbestmateriaal valt onder de mijlpaal van 2040.

| Eindbeoordeling materiaalrisico | Laag materiaalrisico en/of verlaagde kans op vezelvrijgave |

| Toestand van het materiaal | Licht beschadigd, licht verweerd. Intact calciumsilicaatmateriaal of categorie III 'gebondenheid' |

| # | Type | Referentie | Resultaat |
|---|---|---|---|
| 2.1 | Puntmonster | MM03 | Chrysotiel |

| Beschrijving | Ramen buitenkant mastiek |

- Zorg voor een veilig beheer. Vermijd het beschadigen van het asbestmateriaal. Controleer de toestand jaarlijks op wijzigingen.

- Eenvoudige handelingen: mag via doe-het-zelf of door werknemer(s) met opleidingsattest eenvoudige handelingen  
We raden aan om de asbesttoepassing te laten verwijderen door een firma met een opleidingsattest eenvoudige handelingen. Een beschadigde asbesttoepassing in slechte staat kan makkelijk verder breken of vergruizen. Er komen dan schadelijke asbestvezels vrij die ingeademd kunnen worden.

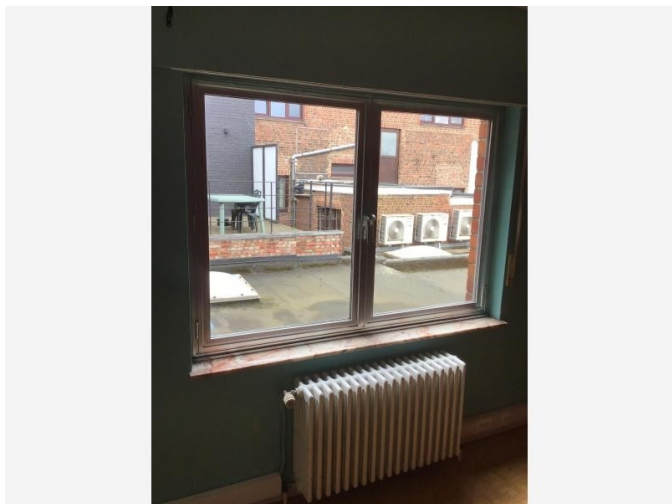
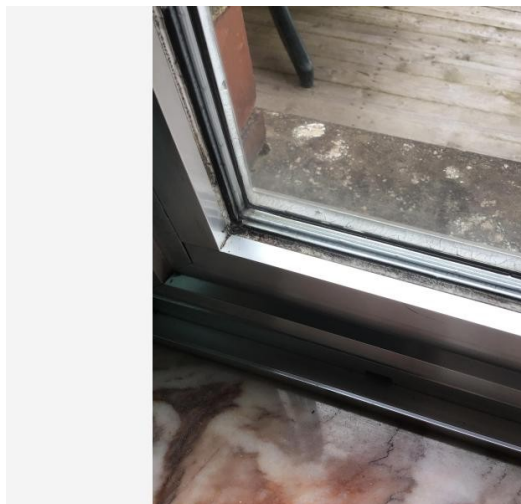
Overzichtsfoto

Detailfoto

Het asbestmateriaal valt onder de mijlpaal van 2040.

| Eindbeoordeling materiaalrisico | Laag materiaalrisico en/of verlaagde kans op vezelvrijgave |

| Toestand van het materiaal | Licht beschadigd, licht verweerd. Intact calciumsilicaatmateriaal of categorie III 'gebondenheid' |

| # | Type | Referentie | Resultaat |
|---|---|---|---|
| 3.1 | Puntmonster | MM04 | Chrysotiel |

| Beschrijving | Ramen binnenkant mastiek |

- Zorg voor een veilig beheer. Vermijd het beschadigen van het asbestmateriaal. Controleer de toestand jaarlijks op wijzigingen.

- Eenvoudige handelingen: mag via doe-het-zelf of door werknemer(s) met opleidingsattest eenvoudige handelingen  
We raden aan om de asbesttoepassing te laten verwijderen door een firma met een opleidingsattest eenvoudige handelingen. Een beschadigde asbesttoepassing in slechte staat kan makkelijk verder breken of vergruizen. Er komen dan schadelijke asbestvezels vrij die ingeademd kunnen worden.

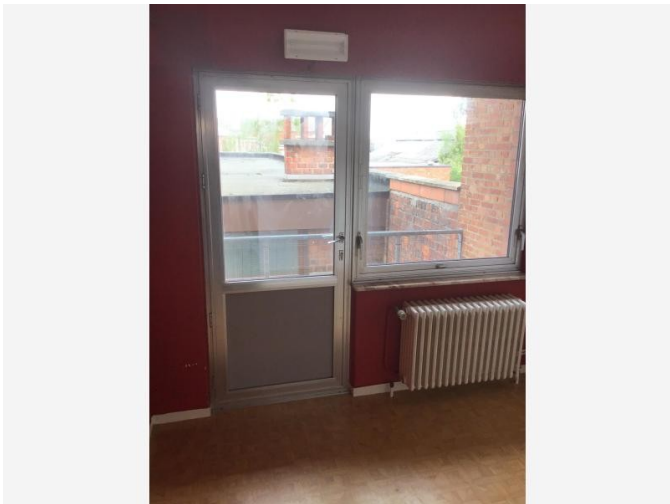
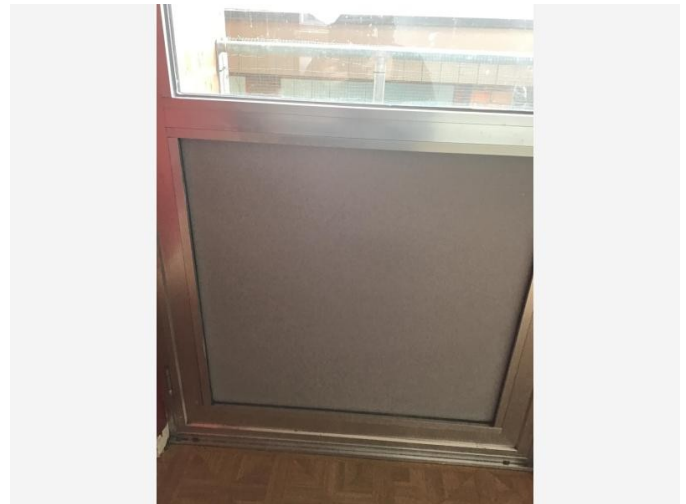
Overzichtsfoto

Detailfoto

Het asbestmateriaal valt onder de mijlpaal van 2040.

| Eindbeoordeling materiaalrisico | Zeer laag materiaalrisico en/of zeer lage kans op vezelvrijgave |

| Asbestsoort (vezeltype) | Crocidoliet aanwezig |
| Toestand van het materiaal | Onbeschadigd, niet verweerd |

| Beschrijving | Deur balkon plaat |

- Zorg voor een veilig beheer. Vermijd het beschadigen van het asbestmateriaal. Controleer de toestand jaarlijks op wijzigingen.

- Eenvoudige handelingen: mag via doe-het-zelf of door werknemer(s) met opleidingsattest eenvoudige handelingen  
We raden aan om de asbesttoepassing te laten verwijderen door een firma met een opleidingsattest eenvoudige handelingen. Een beschadigde asbesttoepassing in slechte staat kan makkelijk verder breken of vergruizen. Er komen dan schadelijke asbestvezels vrij die ingeademd kunnen worden.

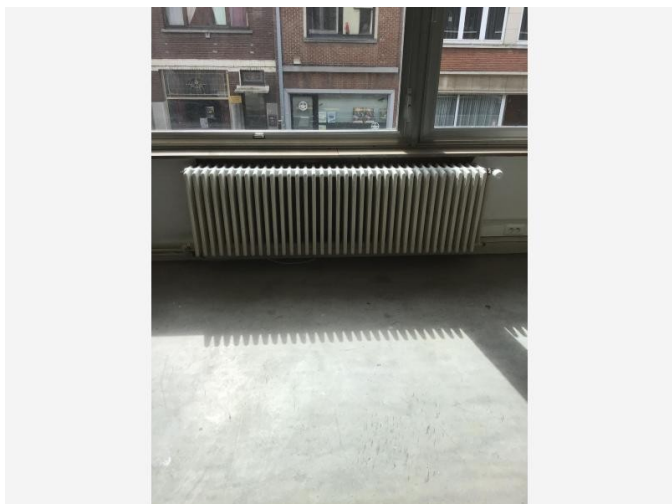
In dit type van radiatoren werden frequent asbesthoudende dichtingen verwerkt. Bij verwijdering moeten deze radiatoren apart ingezameld worden.

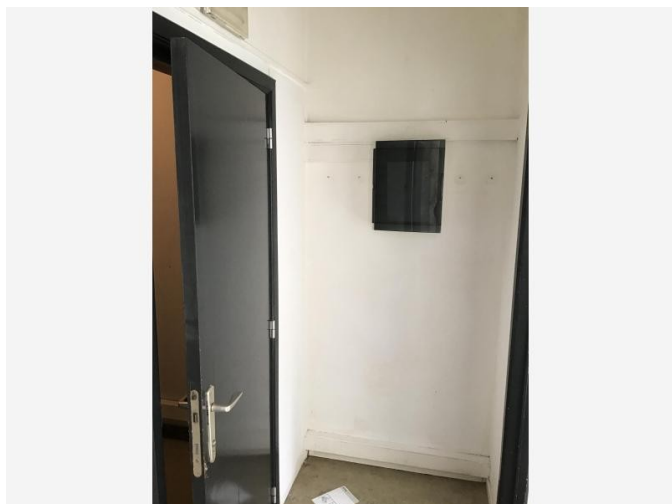
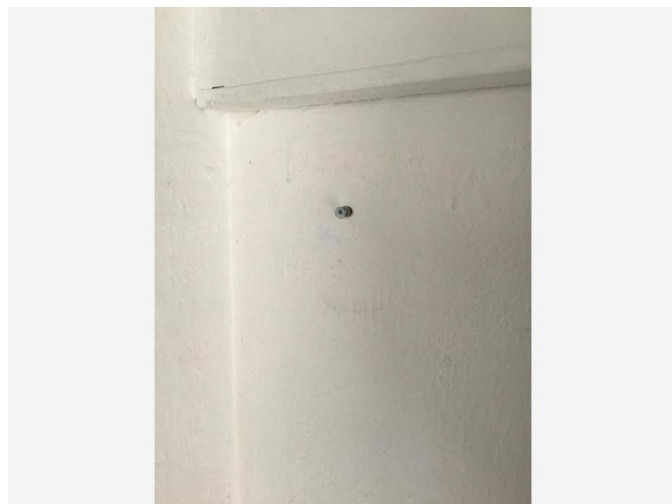
Overzichtsfoto

Detailfoto

Geen asbest

| # | Type | Referentie | Resultaat |
|---|---|---|---|
| 6.1 | Mengmonster | MM01 | Geen asbest |

| Beschrijving | Pleisterwerk muren |

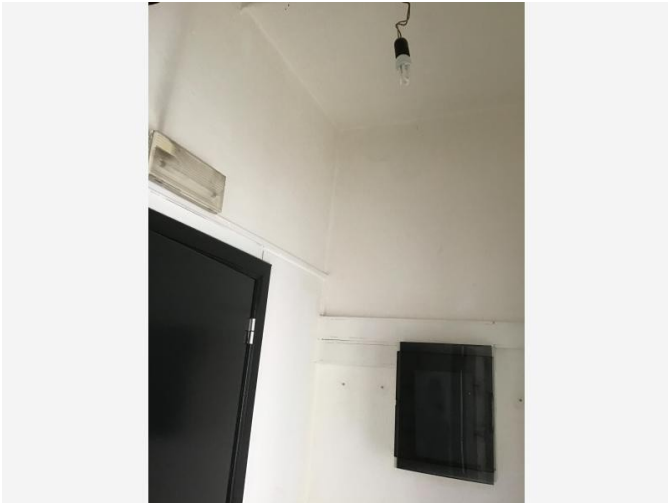
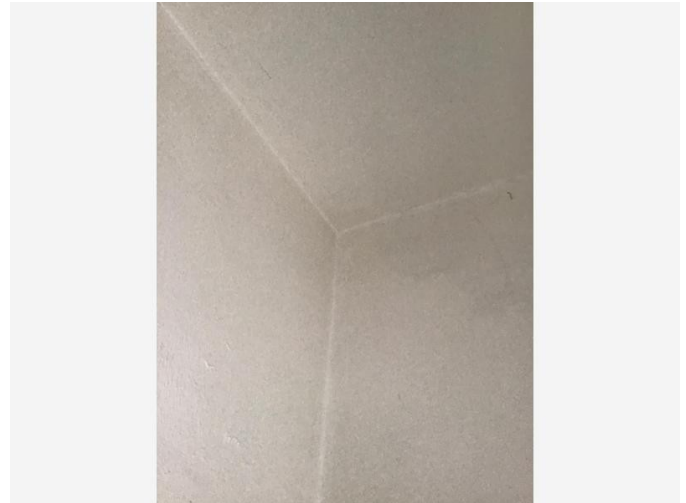
## Fiche 7: Pleisterwerk plafonds

Overzichtsfoto

Detailfoto

Geen asbest

| # | Type | Referentie | Resultaat |
|---|---|---|---|
| 7.1 | Mengmonster | MM02 | Geen asbest |
