Asbestinventarisatetest

Florivalstraat 33, 3040 Huldenberg

Attestnummer : 20260401-000061.000

Uitgegeven op : 01.04.2026

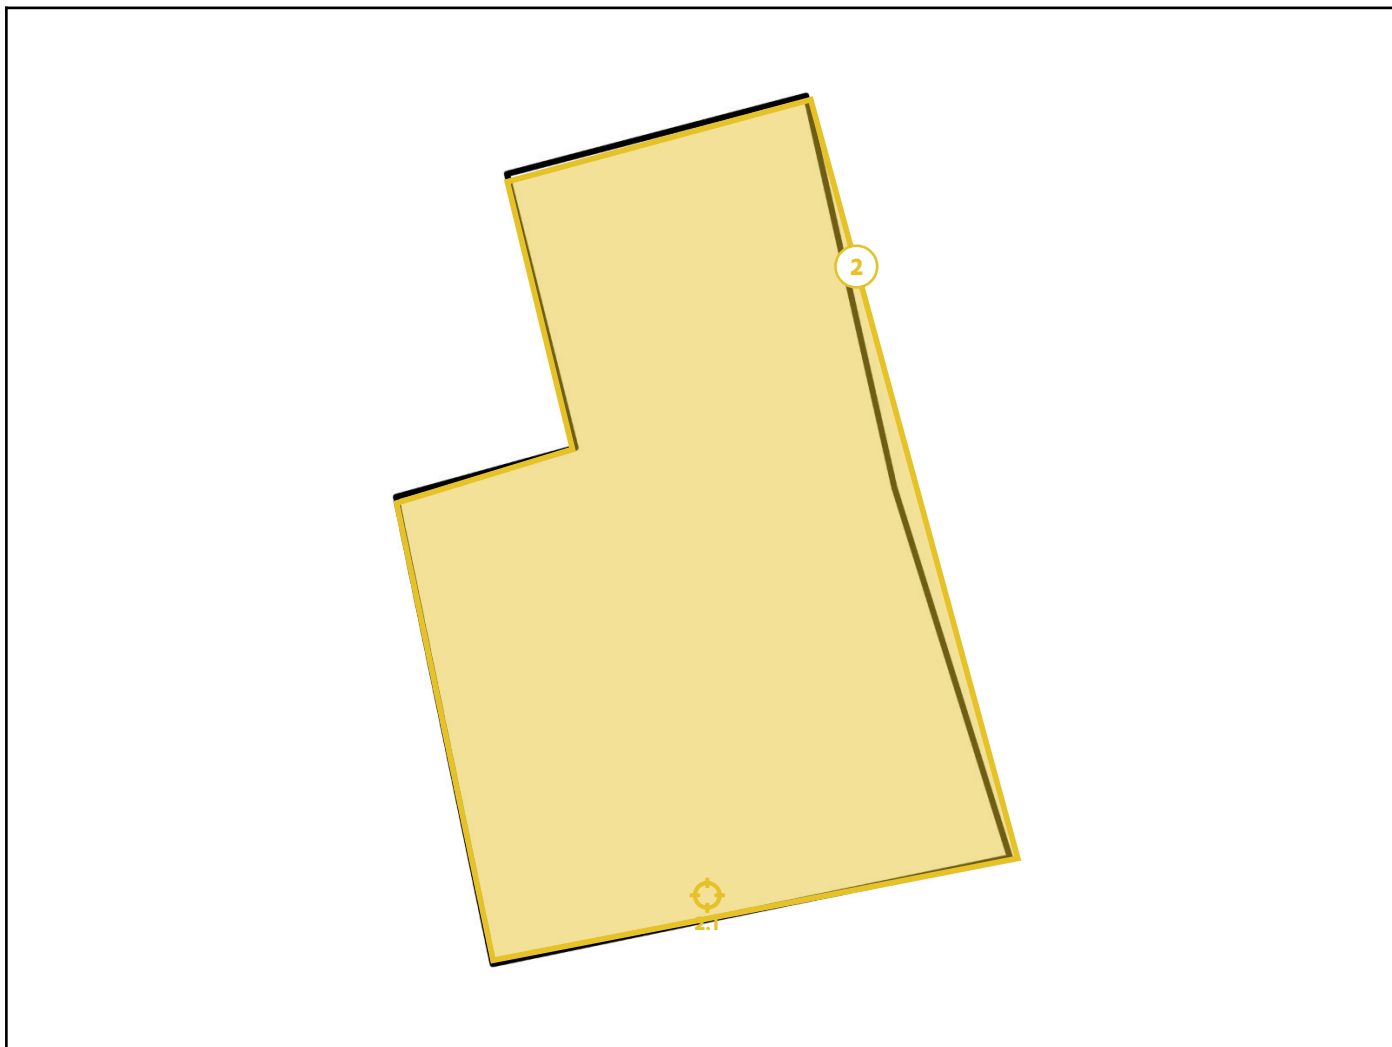
Plan 1.1: Dak

Beschrijving	Type	Actie
2. Onderdak	Asbestmateriaal	Zorgvuldig beheren
2.1 Code: PM02	Puntmonster	-

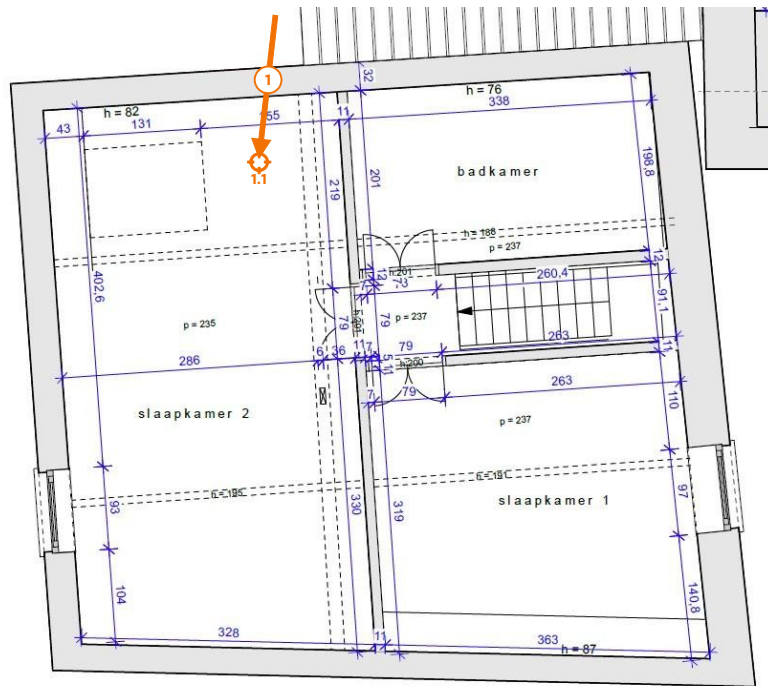
Plan 1.2: V+1

Alle plafonds op dit plan zijn voorzetpanelen

Beschrijving	Type	Actie
1. Cementbuis	Asbestmateriaal	Verwijderen
1.1 Code: PM01	Puntmonster	-
3. Plafonds bestaande uit voorzetpanelen	Advies	-

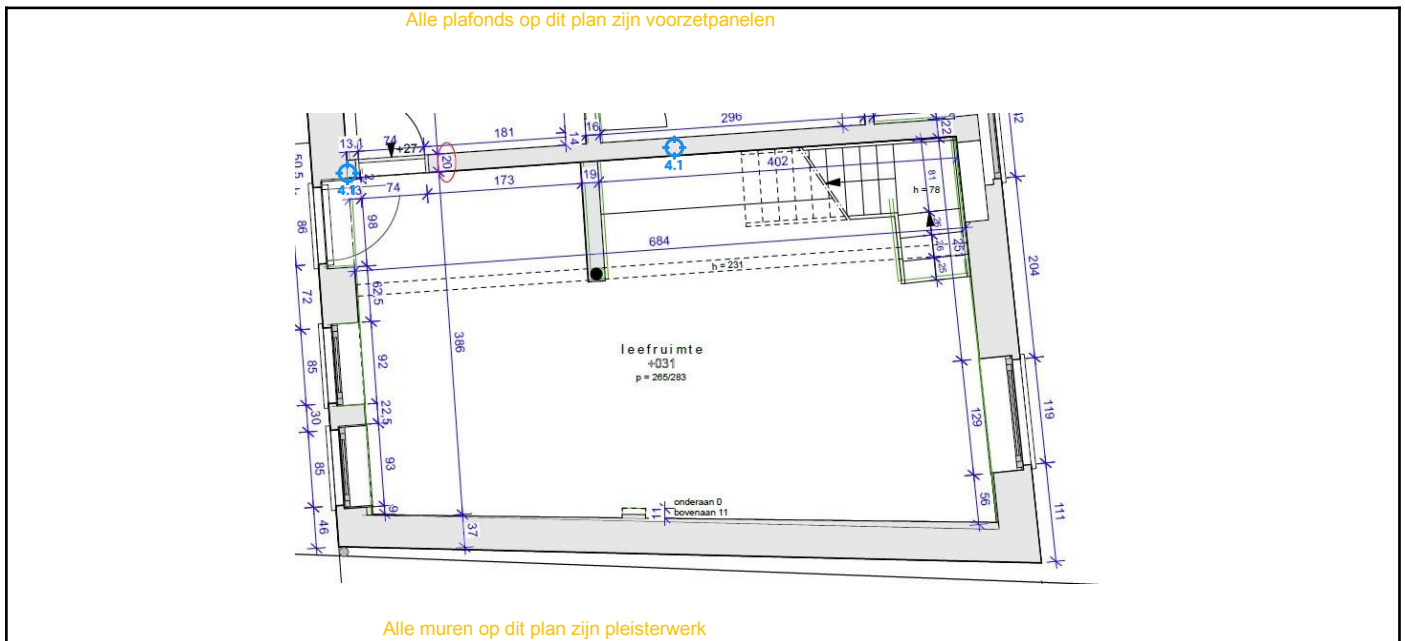
Plan 1.3: V+0

Beschrijving	Type	Actie
3. Plafonds bestaande uit voorzetpanelen	Advies	-
4. Pleisterwerk wanden	Geen asbest	-
4.1 Code: MM01	Mengmonster	-

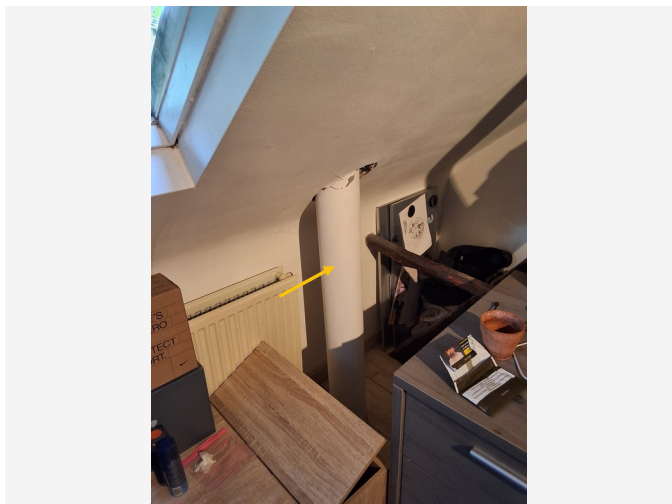
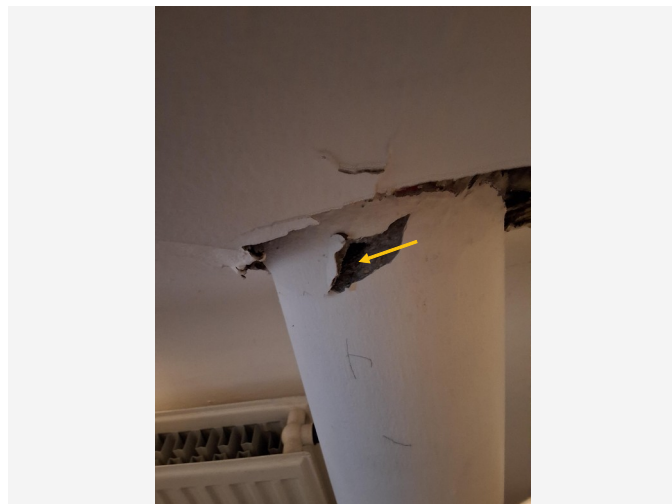
Overzichtsfoto

Detailfoto

Het asbestmateriaal valt onder de mijlpaal van 2040.

Eindbeoordeling materiaalrisico	Verhoogd materiaalrisico en/of verhoogde kans op vezelvrijgave
---------------------------------	--

Gebondenheid	Categorie 1: hechtgebonden in oorsprong
Asbestsoort (vezeltype)	Alleen chrysotiel aanwezig
Asbestconcentratie	Laag (< 50%)
Afschermingsgraad van het gehele materiaal	Geheel of deels vrij aan binnenluchtstromen
Toestand van het materiaal	Matig beschadigd, matig verweerd

#	Type	Referentie	Resultaat
1.1	Puntmonster	PM01	Chrysotiel

Beschrijving	Cementbuis
Omgeving	Binnen
Primaire drager	Schacht-koker (technisch)
Asbestmateriaal	Buis, koker, leiding, pijp, doorvoer
Bindmiddel van asbestmateriaal	Cement
Gebondenheid op basis van bindmiddel	Hecht
Hoeveelheid (lengte - omtrek - dikte - aantal)	<ul style="list-style-type: none">• 2,00 m - 35,00 cm - 3,00 cm - 1 stuk
Totaal volume	0,021 m ³
Eenvoudig bereikbaar	Ja
Bevestigingswijze	<ul style="list-style-type: none">• Verlijmd, ingegoten, versmeerd
Identificatiemethode	Een monstername door de asbestdeskundige met laboanalyse door een asbestlabo.
Destructieve handeling voor identificatie	Nee
Opmerking	De precieze lengte is onbekend.

Verwijderen

- Zorg voor een veilig beheer. Vermijd het beschadigen van het asbestmateriaal. Controleer de toestand jaarlijks op wijzigingen.

- Eenvoudige handelingen: mag via doe-het-zelf of door werknemer(s) met opleidingsattest eenvoudige handelingen
Deze toepassing kan door een aannemer die over een opleidingsattest eenvoudige handelingen beschikt of door een particulier (doe-het-zelf), verwijderd worden indien er geen verhoogd risico op vrijgave van asbestvezels (max. concentratie 0,01 vezels/cm³ - CODEX Art. VI.3-54) ontstaat en de toepassing voorafgaand wordt gefixeerd/bevochtigd; de individuele elementen zonder machinale werktuigen (boormachine, slijpschijf, hogedrukreiniger,...) en zonder breken of gooien een voor een losgemaakt worden; en ten slotte dubbel en luchtdicht verpakt weggevoerd worden naar een erkend afvalpunt (recyclagepark).

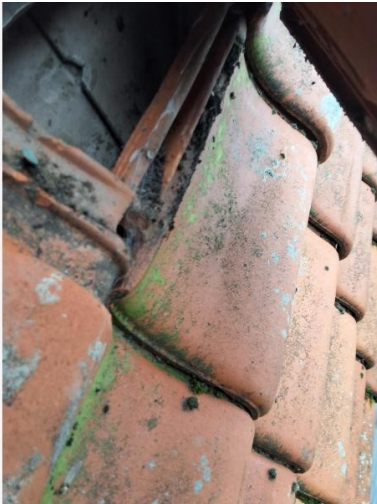
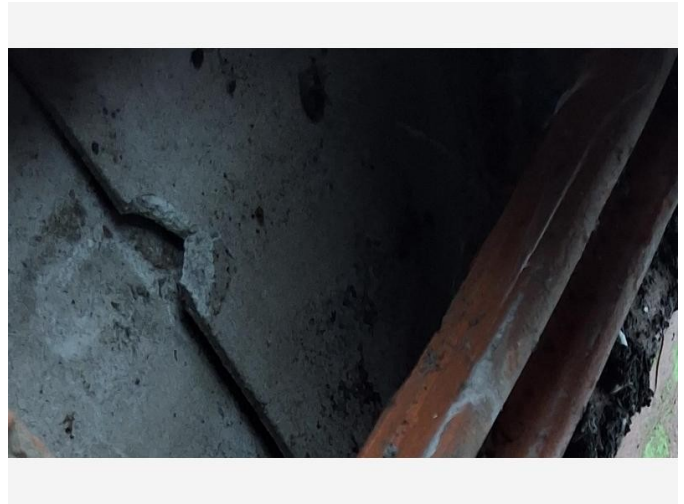
Overzichtsfoto

Detailfoto

Het asbestmateriaal valt onder de mijlpaal van 2040.

Eindbeoordeling materiaalrisico	Zeer laag materiaalrisico en/of zeer lage kans op vezelvrijgave
---------------------------------	---

Gebondenheid	Categorie 1: hechtgebonden in oorsprong
Asbestsoort (vezeltype)	Alleen chrysotiel aanwezig
Asbestconcentratie	Laag (< 50%)
Afschermingsgraad van het gehele materiaal	Stootvaste afscherming of omkasting
Toestand van het materiaal	Licht beschadigd, licht verweerd. Intacte calciumsilicaatplaat of materiaal met categorie 3-gebondenheid

#	Type	Referentie	Resultaat
2.1	Puntmonster	PM02	Chrysotiel

Beschrijving	Onderdak
Omgeving	Binnen
Primaire drager	Schuin dak
Asbestmateriaal	Plaat, paneel, tablet - Type Menuiserite
Bindmiddel van asbestmateriaal	Cement
Gebondenheid op basis van bindmiddel	Hecht
Hoeveelheid (oppervlakte - dikte - aantal)	<ul style="list-style-type: none">• 65,00 m² - 1,00 cm - 1 stuk
Totaal volume	0,65 m ³
Eenvoudig bereikbaar	Ja
Bevestigingswijze	<ul style="list-style-type: none">• Geklemd• Genageld, geniet
Identificatiemethode	Een monstername door de asbestdeskundige met laboanalyse door een asbestlabo.
Destructieve handeling voor identificatie	Nee
Opmerking	De hoeveelheid is een zo nauwkeurig mogelijke opmeting. Hieraan kunnen evenwel geen rechten worden ontleend.

Zorgvuldig beheren

- Zorg voor een veilig beheer. Vermijd het beschadigen van het asbestmateriaal. Controleer de toestand jaarlijks op wijzigingen.

- Eenvoudige handelingen: mag via doe-het-zelf of door werknemer(s) met opleidingsattest eenvoudige handelingen
Deze toepassing kan door een aannemer die over een opleidingsattest eenvoudige handelingen beschikt of door een particulier (doe-het-zelf), verwijderd worden indien er geen verhoogd risico op vrijgave van asbestvezels (max. concentratie 0,01 vezels/cm³ - CODEX Art. VI.3-54) ontstaat en de toepassing voorafgaand wordt gefixeerd/bevochtigd; de individuele elementen zonder machinale werktuigen (boormachine, slijpschijf, hogedrukreiniger,...) en zonder breken of gooien een voor een losgemaakt worden; en ten slotte dubbel en luchtdicht verpakt weggevoerd worden naar een erkend afvalpunt (recyclagepark).

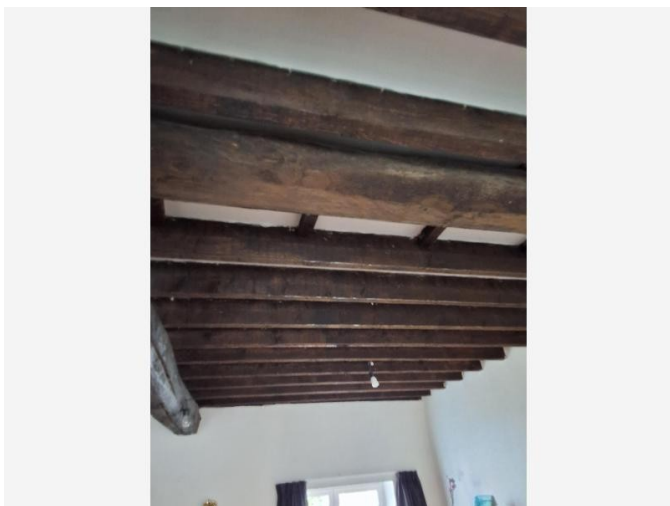
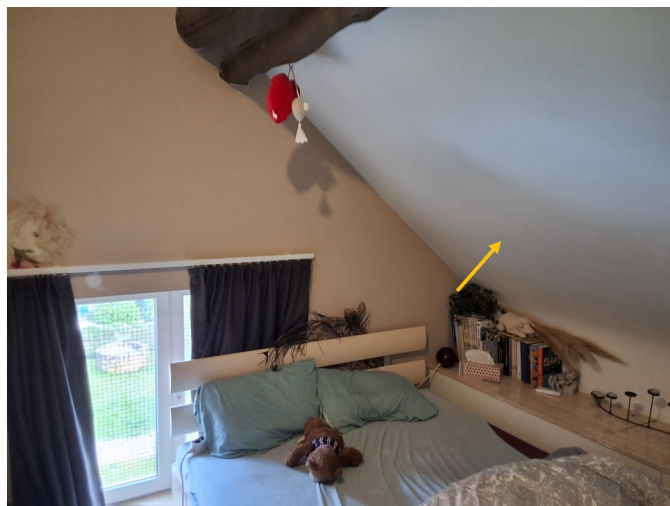
Situeringfoto

Detailfoto

De plafonds werden afgewerkt met niet-asbestverdachte voorzetpanelen die inspectie van de bedekte structuur (opbouw, pleisterwerk) verhinderen.

Basis voor advies	De asbestdeskundige beoordeelt het materiaal als niet-asbestverdacht.
Primaire drager	Plafond

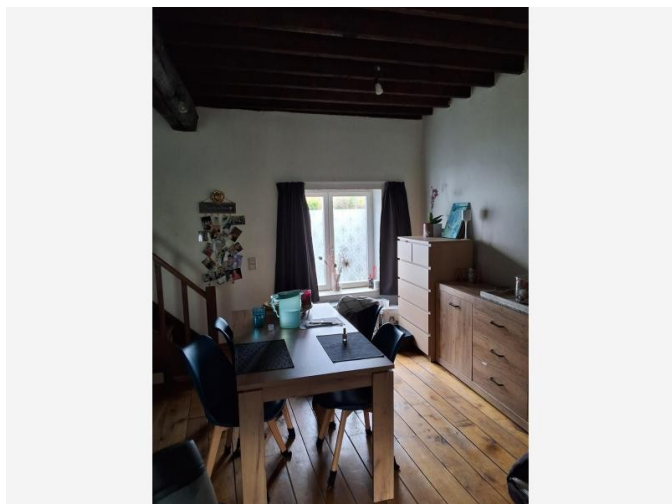
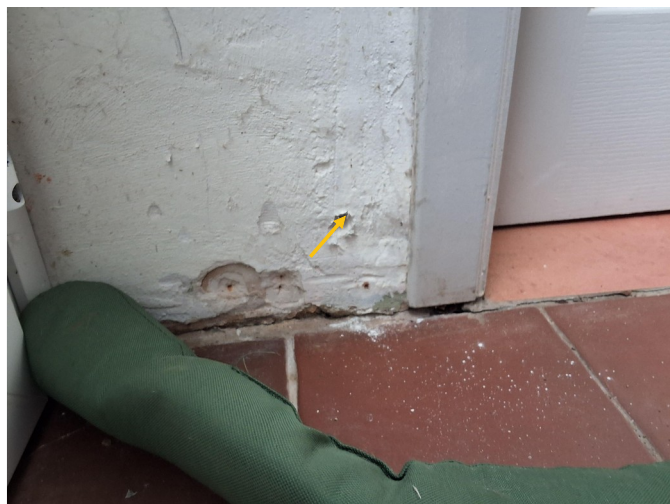
Fiche 4: Pleisterwerk wanden

Overzichtsfoto

Detailfoto

Geen asbest

#	Type	Referentie	Resultaat
4.1	Mengmonster	MM01	Geen asbest

Beschrijving	Pleisterwerk wanden
Omgeving	Binnen
Primaire drager	Binnenwand
Bindmiddel van materiaal	Gips - kalk
Gebondenheid op basis van bindmiddel	Niet-hechtgebonden
Hoeveelheid (oppervlakte - dikte - aantal)	• 300,00 m ² - 1,00 cm - 1 stuk
Totaal volume	3,00 m ³
Identificatiemethode	Een monstername door de asbestdeskundige met laboanalyse door een asbestlabo.
Destructieve handeling voor identificatie	Nee
Opmerking	De hoeveelheid is een zo nauwkeurig mogelijke opmeting. Hieraan kunnen evenwel geen rechten worden ontleend. Waar mogelijk, wordt staalname uitgevoerd conform het inspectieprotocol: in een droge ruimte zoals een slaapkamer, in een natte ruimte zoals een keuken of badkamer, in een traphal en in een stookruimte.

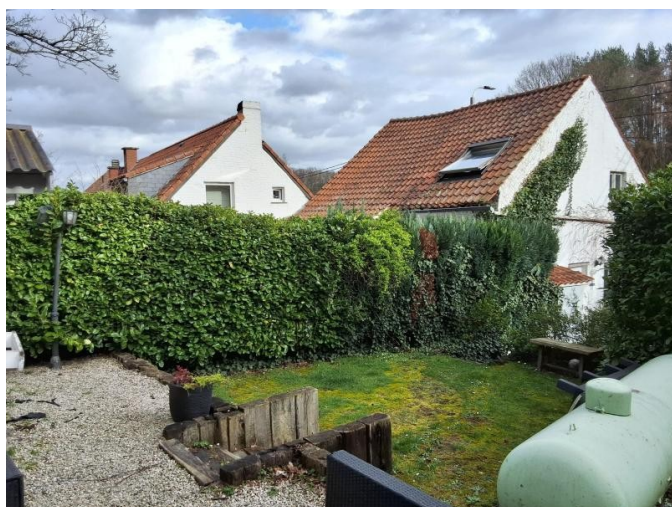
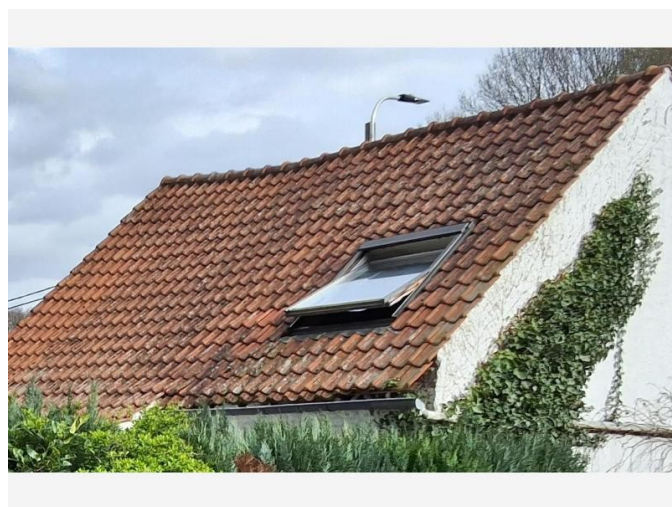
Beschrijving	Notitie	Terug te vinden op plannen
Fiche 5: Dakbedekking bestaande uit pannen (niet verdacht)	De dakbedekking is niet-asbestverdacht.	-
