# Asbestinventarisatetest

Beernegemstraat 4/7, 8700 Tielt

Attestnummer : 20260917-000317.001

**Asbestveilig** (maar niet asbestvrij)

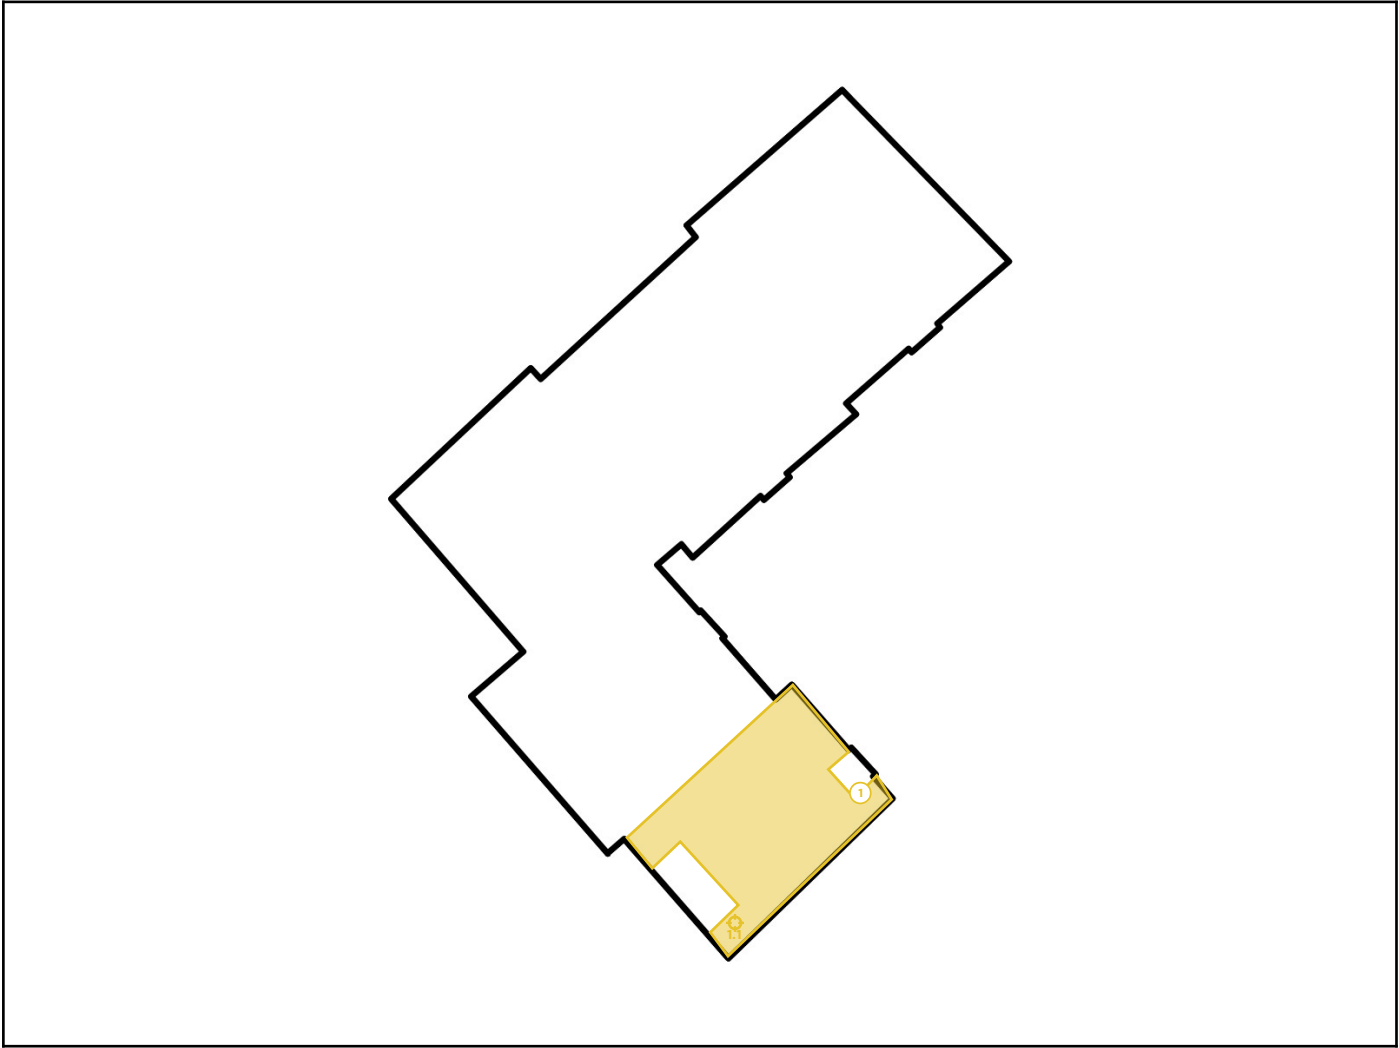
# Plan 1.3: Hoofdgebouw plan

| Beschrijving | Type | Actie |
|---|---|---|
| 1. Onderdak (staalname) | Asbestmateriaal | Zorgvuldig beheren |
| 1.1 Code: M02 - ONDERDAK | Puntmonster | - |

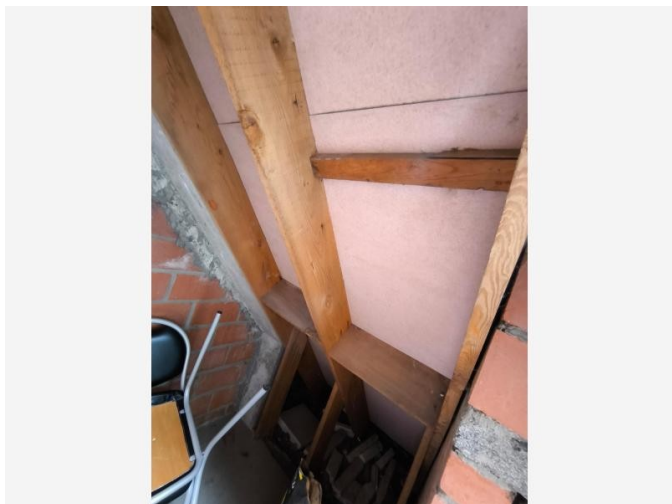
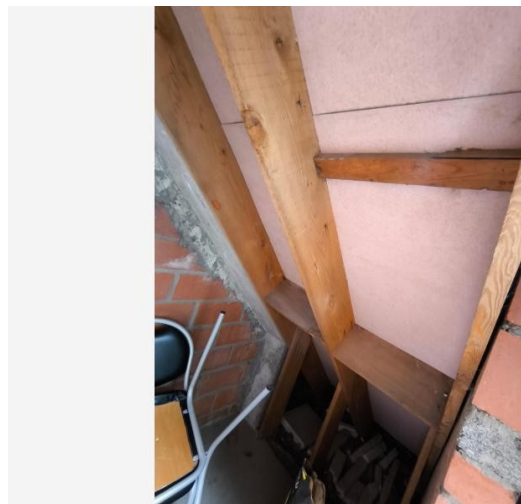
| Eindbeoordeling materiaalrisico | Laag materiaalrisico en/of verlaagde kans op vezelvrijgave |
| Opmerking | onderdakplaten zitten tussen de dakbedekking en constructiebalken |

| Gebondenheid | Categorie 1: hechtgebonden in oorsprong |
| Asbestsoort (vezeltype) | Alleen chrysotiel aanwezig |
| Asbestconcentratie | Laag (< 50%) |
| Afschermingsgraad van het gehele materiaal | Geheel of deels vrij aan de binnenlucht, maar geen contact met binnenluchtstromen |
| Toestand van het materiaal | Licht beschadigd, licht verweerd. Intacte calciumsilicaatplaat of materiaal met categorie 3-gebondenheid |

| # | Type | Referentie | Resultaat |
|---|---|---|---|
| 1.1 | Puntmonster | M02 - ONDERDAK | Chrysotiel |

| Asbestmateriaal | Plaat, paneel, tablet - Type Menuiserite |

Het asbestmateriaal valt onder de mijlpaal van 2040.

Zorgvuldig beheren

- Zorg voor een veilig beheer en verwijder dit asbestmateriaal wanneer het bij werken eenvoudig bereikbaar wordt. Controleer de toestand jaarlijks op wijzigingen.

(dak werker met 8u basisopleiding asbest) indien de platen eenvoudig te verwijderen zijn zonder kans op breken kan dit via doe-het-zelf of door werknemer(s) met opleidingsattest eenvoudige handelingen; Dek de zoldervloer af met plastic folie . Standaard dragen van de nodige wegwerp beschermingsmiddelen FFP 3 masker , handschoenen en tyvec CAT III type 5-6 , afspoelbaar schoeisel Verwijder de dakpannen. Fixeer het plaatmateriaal , de asbesthoudende platen één voor één en in hun geheel verwijderen. Niet gooien, niet breken. Verwijder onder verneveling of tussentijds voldoende bevochtigen tijdens de volledige duur van de werken. Dubbel verpakken in plastic folie , luchtdicht verpakken of plaats in container met asbestbag. Reinig Nadien de draagstructuur met vochtige doeken (+stofzuiger met absoluut filter kan niet gehuurd worden dus voor een particulier niet mogelijk .) Alle werknemer(s) moeten wel beschikken over een opleidingsattest eenvoudige handelingen 8u. Een vastgesteld asbesthoudend onderdak mag niet definitief

ingesloten worden, dit dient verplicht verwijderd te worden als het bij werken bereikbaar wordt. (vb bij vernieuwen van de dakbedekking onderdak mee verwijderen) Voor hechtgebonden toepassingen: Bij verwijdering door doe-het-zelf moet men dit afval dubbel en luchtdicht verpakt aandienen bij het gemeentelijk recyclagepark. Men raadpleegt best op voorhand de voorwaarden van het recyclagepark.

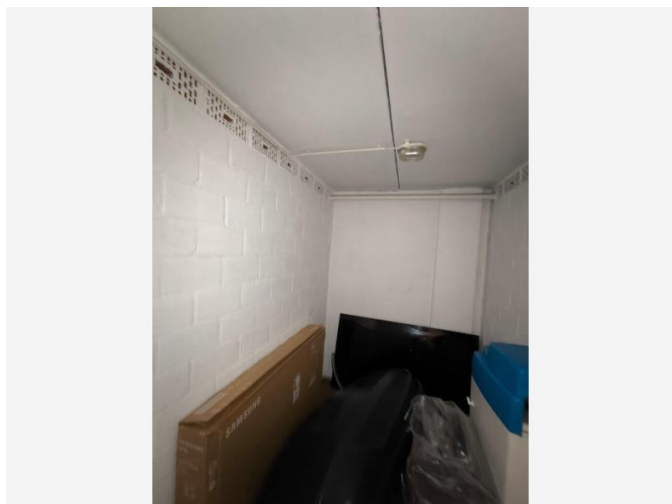
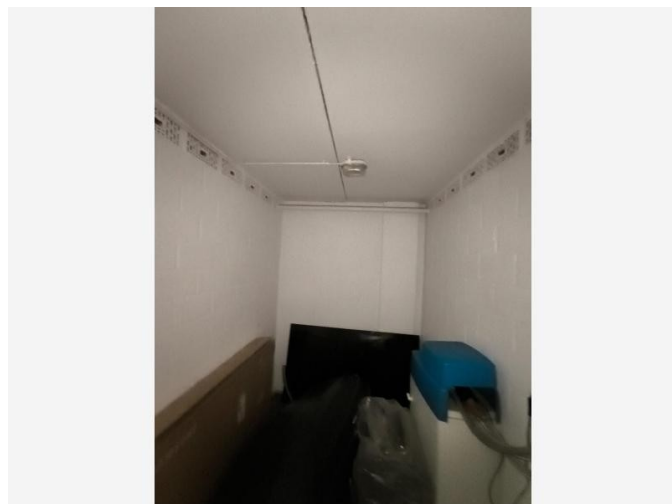
tijdens inspectie er werden geen asbest verdacht materialen getroffen in de berging

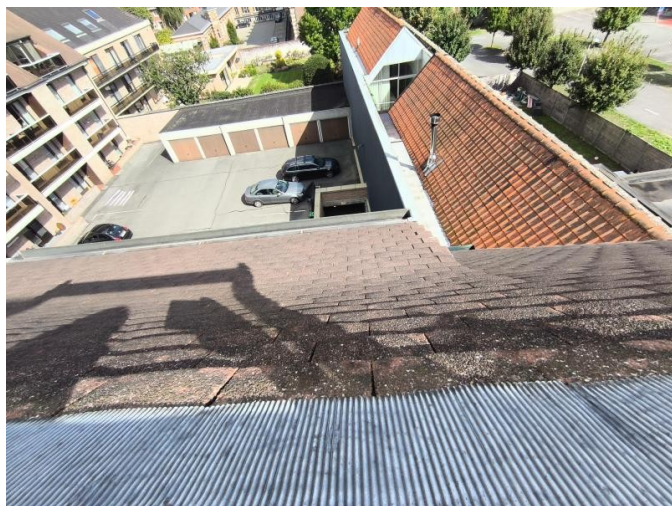
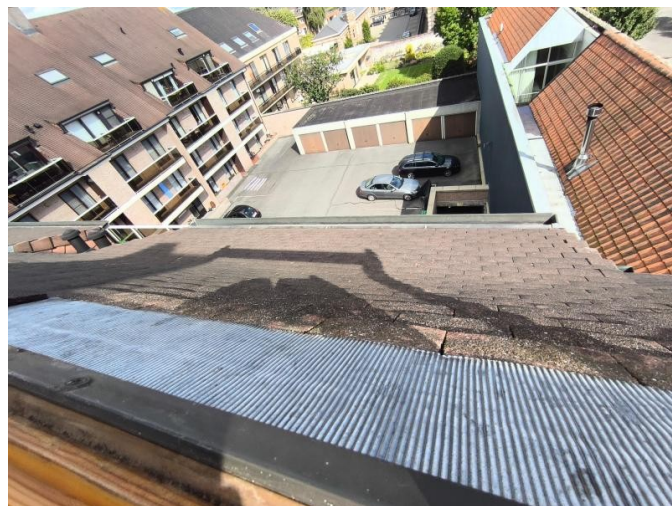
De dakgoot werd gecontroleerd, het materiaal is niet asbest-verdacht

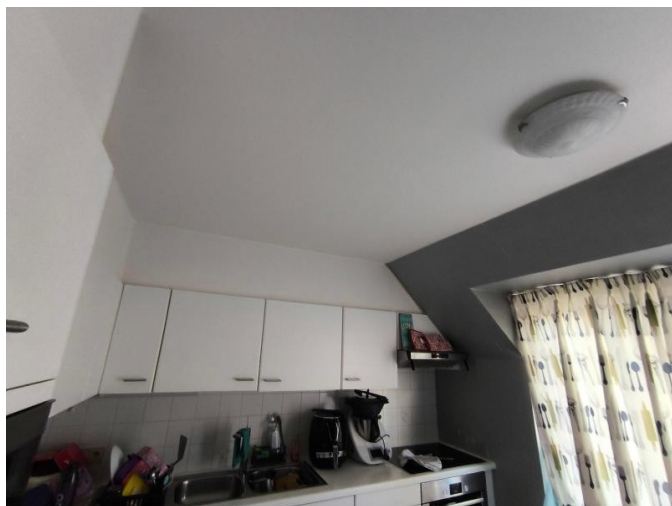
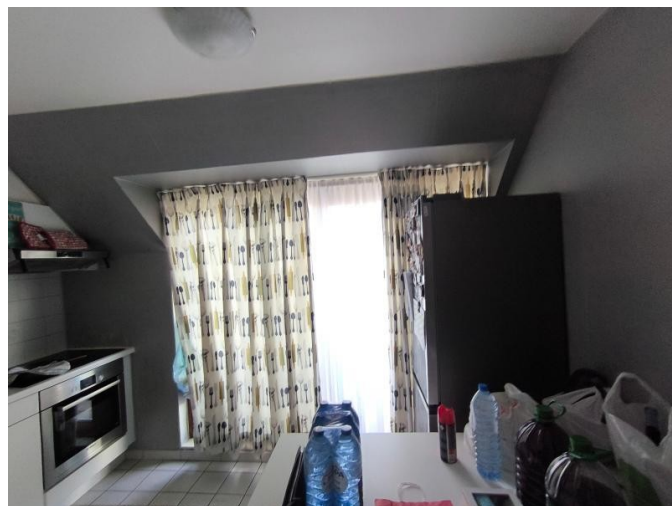
Plafonds zijn afgewerkt met valse plafonds in plaatmateriaal. Het is niet duidelijk of er pleisterwerk of ander verdacht asbestmateriaal aanwezig is achter / op deze valse plafonds, het is aangewezen om bijkomend onderzoek uit te voeren bij werken. Zonder destructieve handeling is het niet mogelijk om na te gaan of er asbesthoudende materialen aanwezig zijn achter de plafond afwerking. Als bij sloop of renovatie blijkt dat er achter deze plafonds nog pleisterwerk of asbest verdachte toepassingen aanwezig zijn, moet dit bemonsterd worden.

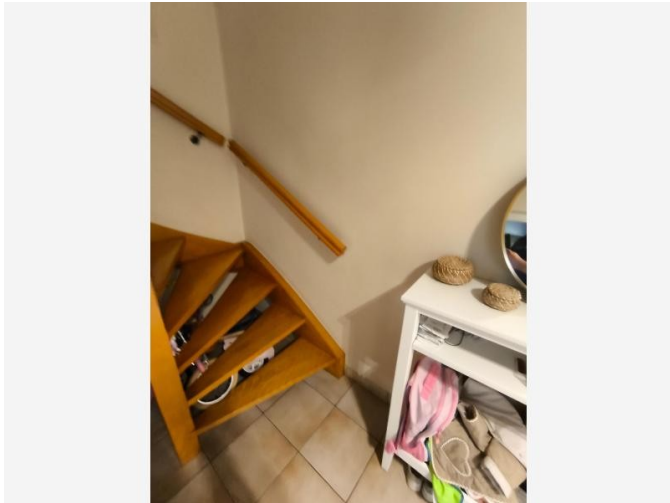
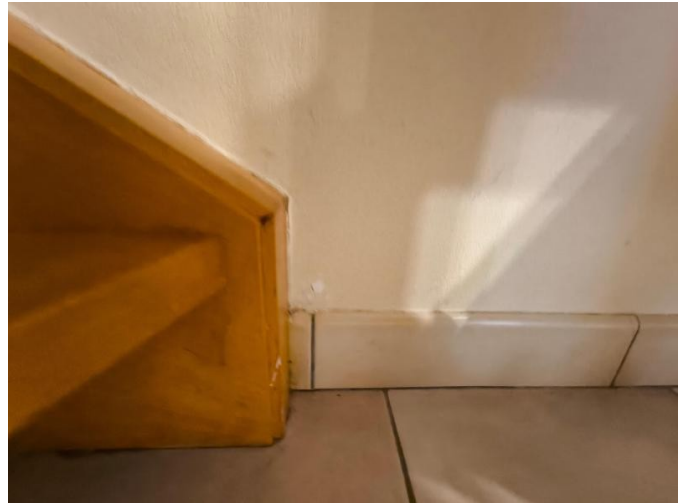
## Fiche 5: Muurpleister

Geen asbest

| # | Type | Referentie | Resultaat |
|---|---|---|---|
| 5.1 | Mengmonster | M01 - PL MUUR | Geen asbest |

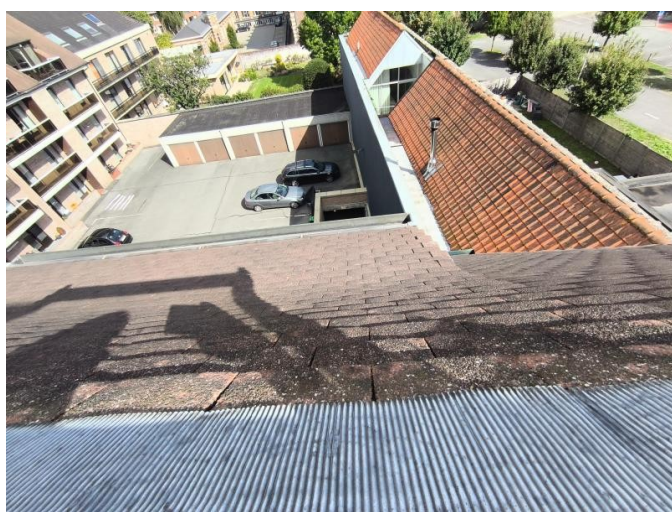
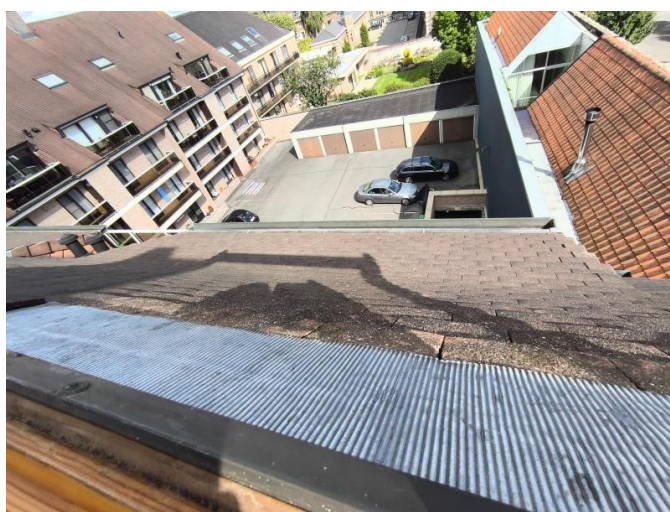
### Fiche 6: Dakbedekking niet verdacht.

| Beschrijving | Notitie | Terug te vinden op plannen |
|---|---|---|
| Fiche 6: Dakbedekking niet verdacht. | De dakbedekking wordt gecontroleerd. deze bestaat uit DAKPANNEN en bevat geen asbest verdachte materialen. | - |

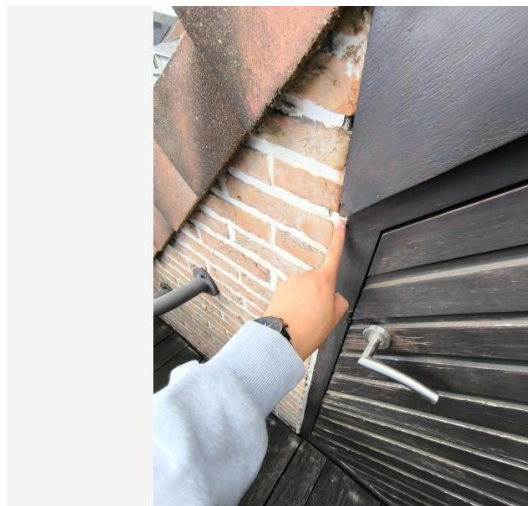
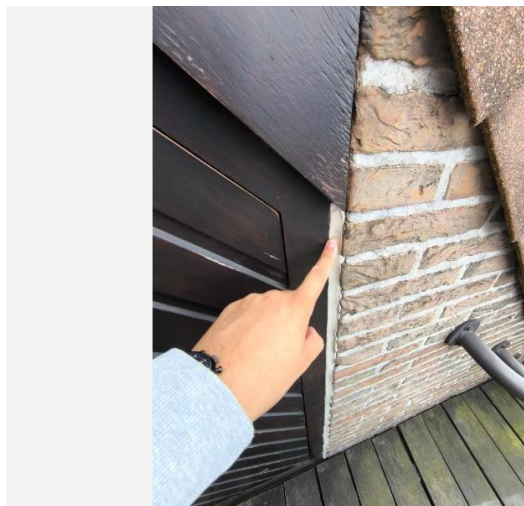
### Fiche 8: afdichtingsmateriaal (niet aanwezig)

| Beschrijving | Notitie | Terug te vinden op plannen |
|---|---|---|
| Fiche 8: afdichtingsmateriaal (niet aanwezig) | afdichtingsmateriaal (niet aanwezig) in het inspectie gebied. | - |
