# Asbestinventarisatetest

Betlehemweg 1/5, 3020 Herent

Attestnummer : 20260505-000425.000

Uitgegeven op : 05.05.2026

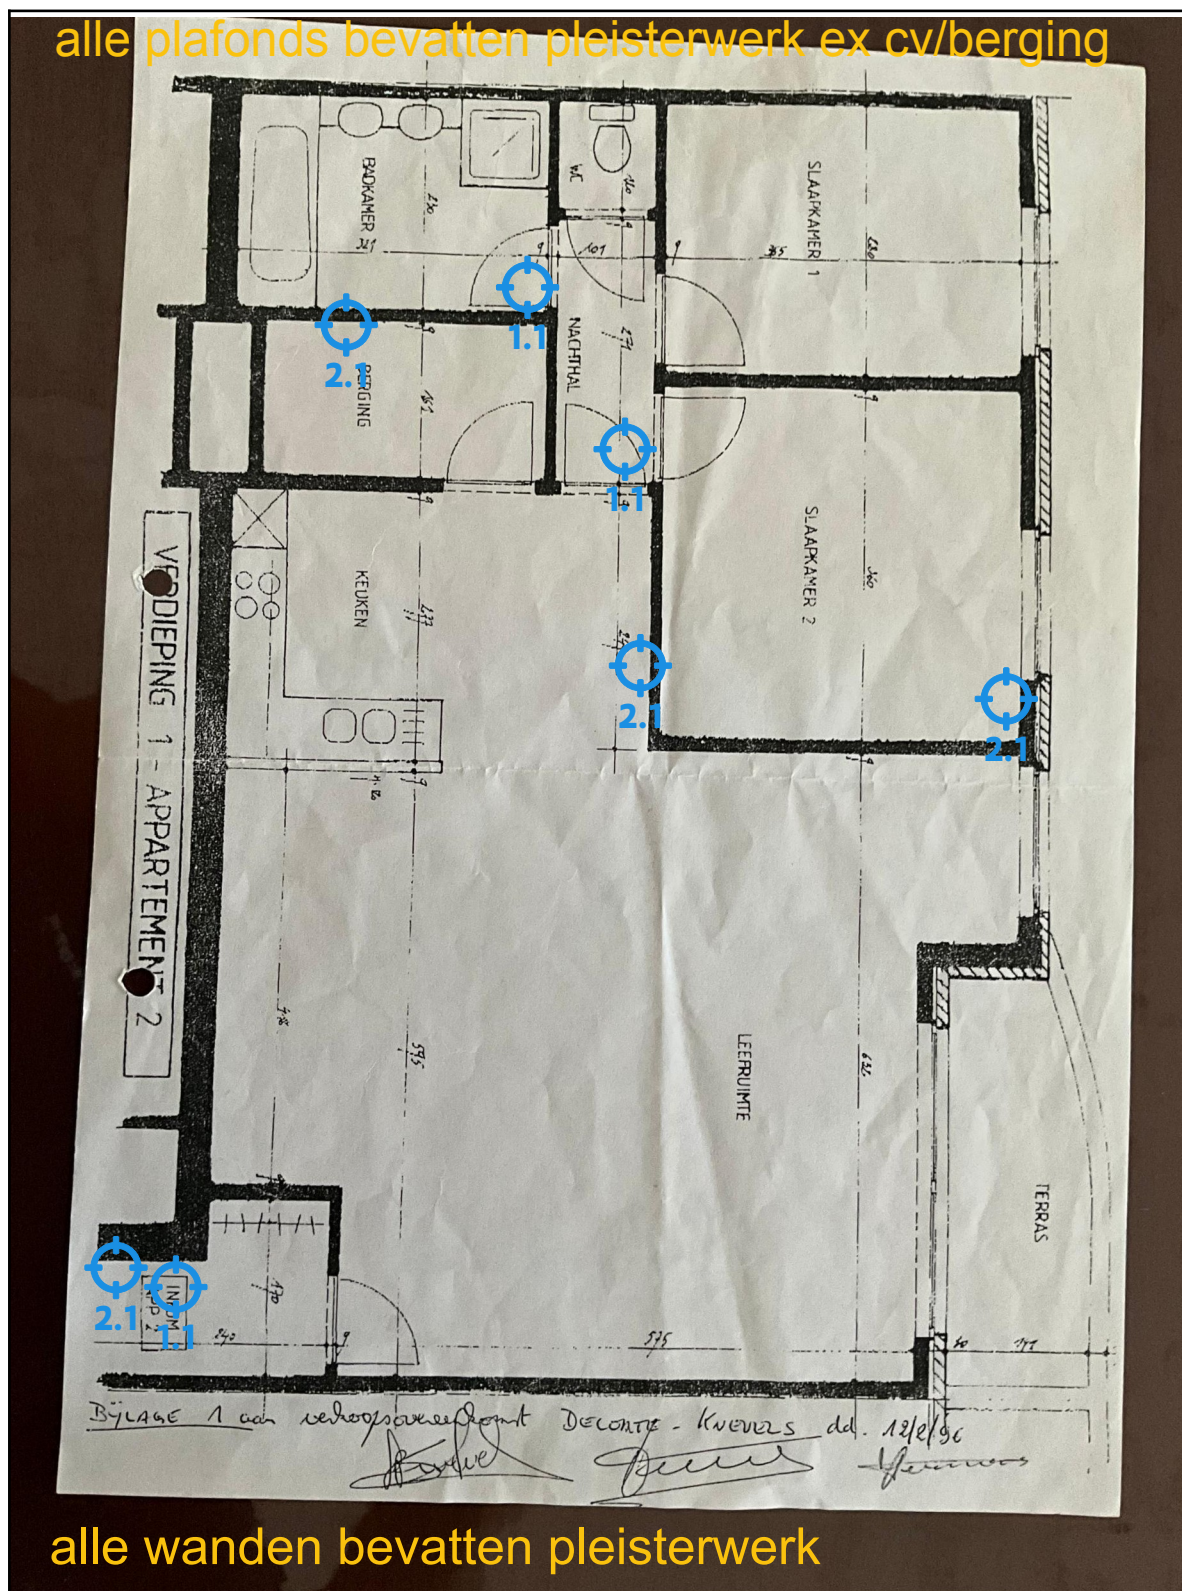
## Plan 1.3: appartement bus 5

alle plafonds bevatten pleisterwerk ex cv/berging

alle wanden bevatten pleisterwerk

1. Plafondpleister	Geen asbest	-
1.1 Code: 2	Mengmonster	-
2. Muurpleister	Geen asbest	-
2.1 Code: 1	Mengmonster	-

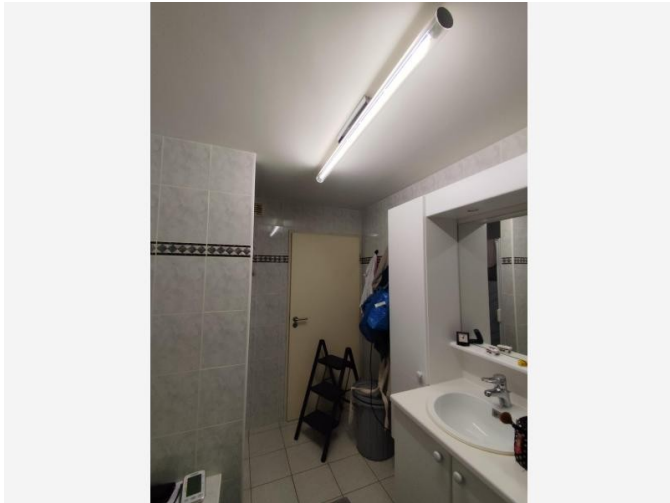
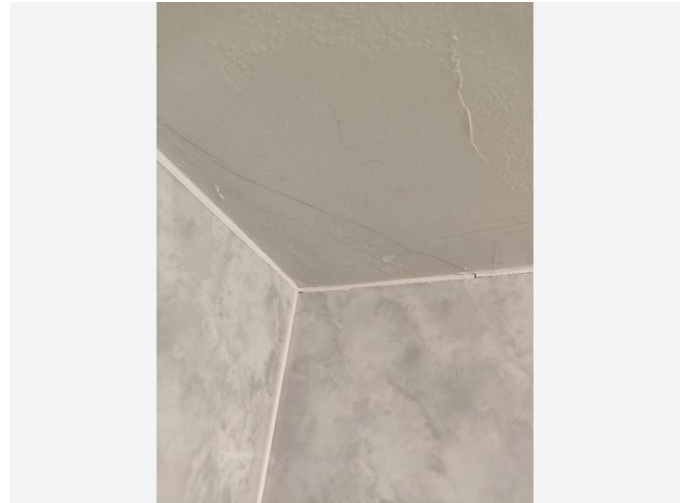
# Fiche 1: Plafondpleister

Geen asbest

#	Type	Referentie	Resultaat
1.1	Mengmonster	2	Geen asbest

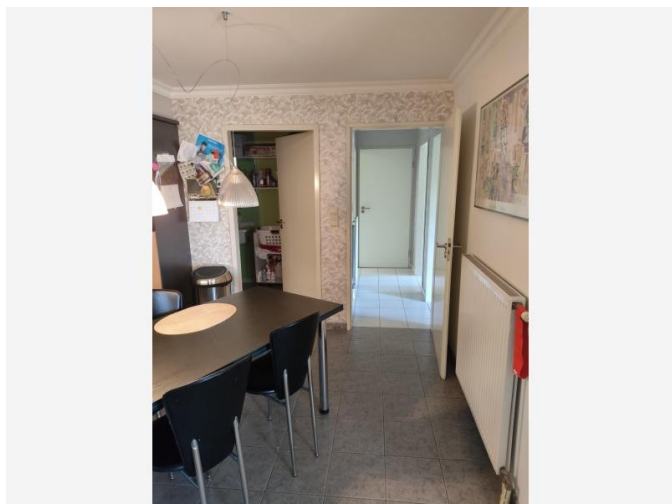
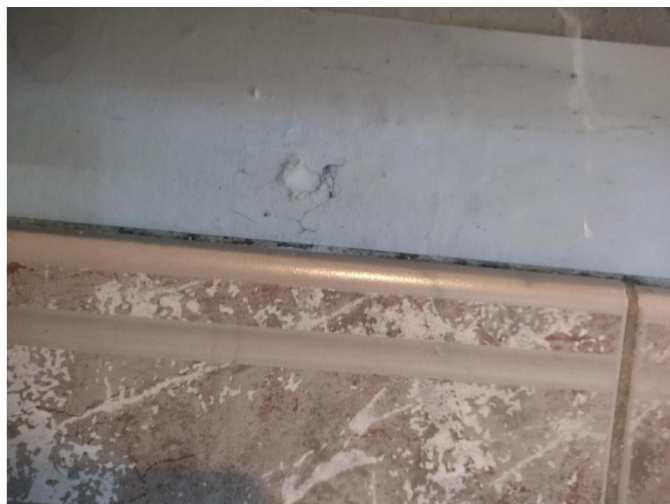
## Fiche 2: Muurpleister

Geen asbest

#	Type	Referentie	Resultaat
2.1	Mengmonster	1	Geen asbest
