# Asbestinventarisatattest

Kerkstraat 25, 1910 Kampenhout

Attestnummer : 20260819-000070.000

**Niet-asbestveilig**

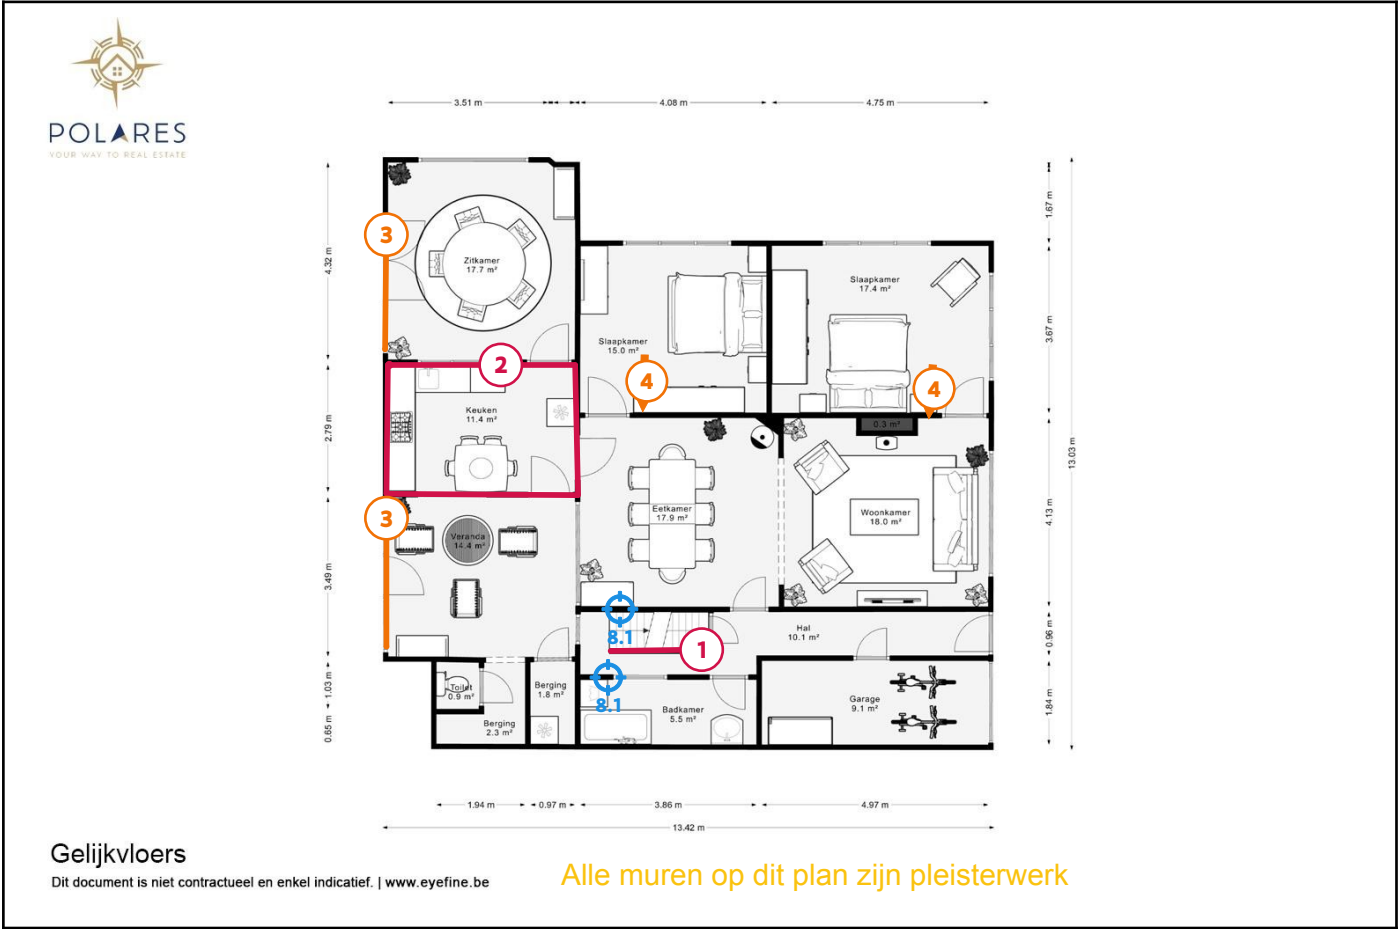
# Plan 1.4: V+0

| Beschrijving | Type | Actie |
|---|---|---|
| 1. Zijwanden type Menuiserite | Asbestmateriaal | Dringend verwijderen |
| 2. AC wandplaten | Asbestmateriaal | Dringend verwijderen |
| 3. Glasal deurpaneel | Asbestmateriaal | Verwijderen |
| 4. Bakeliet schakelaars/stopcontacten | Asbestmateriaal | Verwijderen |

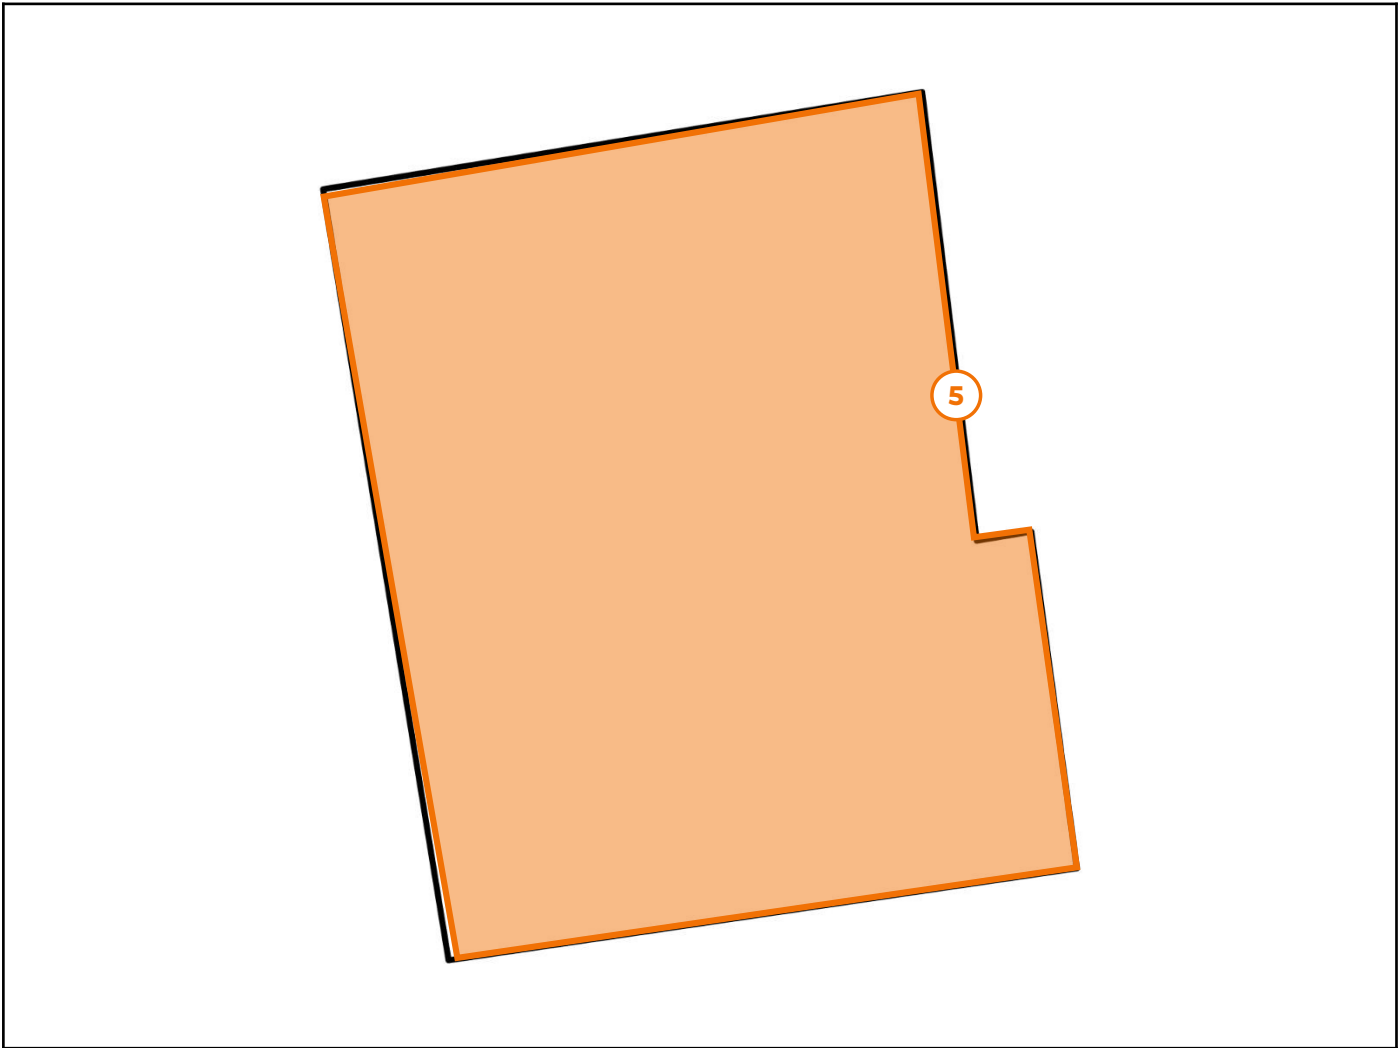
# Plan 3.1: Bijgebouw plan

| Beschrijving | Type | Actie |
|---|---|---|
| 5. Dak bestaande uit golfplaten | Asbestmateriaal | Verwijderen |

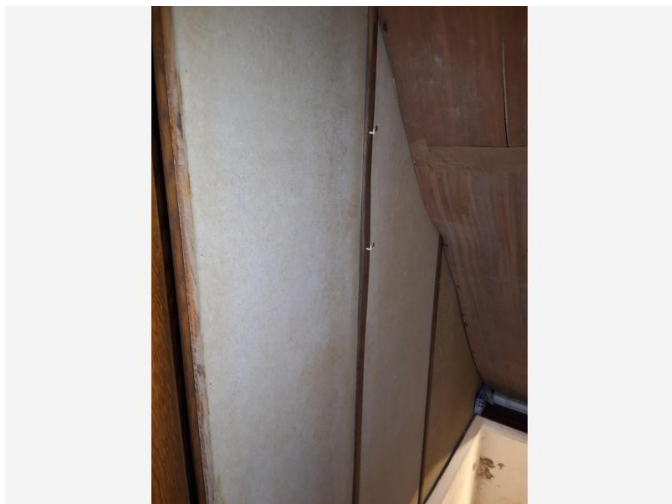
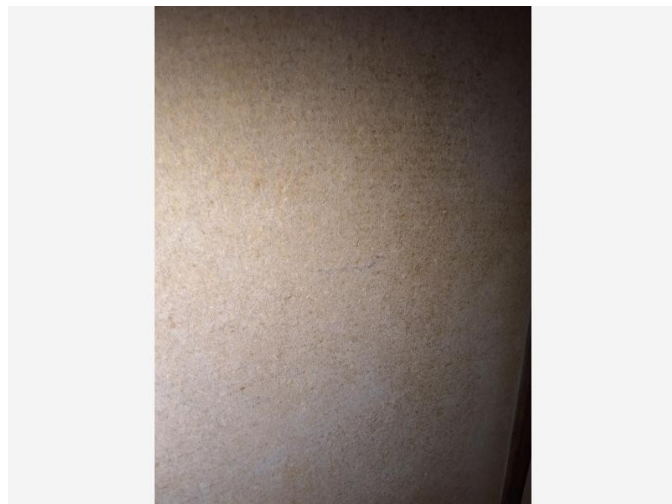
| Eindbeoordeling materiaalrisico | Hoog materiaalrisico en/of hoge kans op vezelvrijgave |

| Asbestsoort (vezeltype) | Crocidoliet aanwezig |
| Toestand van het materiaal | Matig beschadigd, matig verweerd |

| Beschrijving | Zijwanden type Menuiserite |
| Hoeveelheid (oppervlakte - dikte - aantal) | • 3,00 m <sup>2</sup> - 1,00 cm - 1 stuk |

**Dringend verwijderen**

- Zorg voor een veilig beheer. Vermijd het beschadigen van het asbestmateriaal. Controleer de toestand jaarlijks op wijzigingen.

- Eenvoudige handelingen: mag via doe-het-zelf of door werknemer(s) met opleidingsattest eenvoudige handelingen  
Deze toepassing kan door een aannemer die over een opleidingsattest eenvoudige handelingen beschikt of door een particulier (doe-het-zelf), verwijderd worden indien er geen verhoogd risico op vrijgave van asbestvezels (max. concentratie 0,01 vezels/cm<sup>3</sup> - CODEX Art. VI.3-54) ontstaat en de toepassing voorafgaand wordt gefixeerd/bevochtigd; de individuele elementen zonder machinale werktuigen (boormachine, slijpschijf, hogedrukreiniger,...) en zonder breken of gooien een voor een losgemaakt worden; en ten slotte dubbel en luchtdicht verpakt weggevoerd worden naar een erkend afvalpunt (recyclagepark).

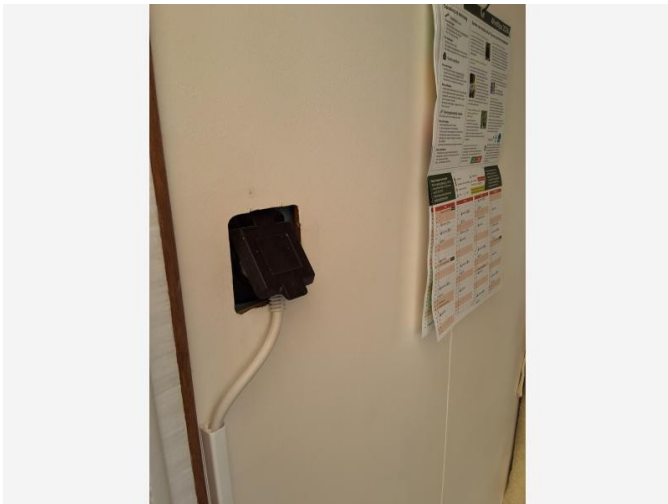
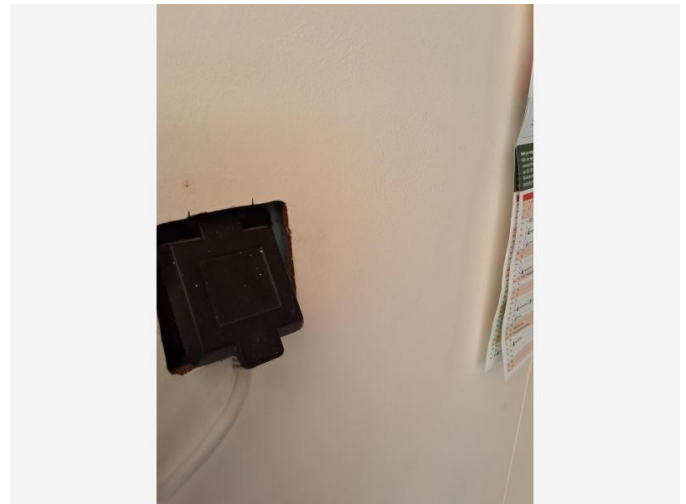
| Eindbeoordeling materiaalarisico | Hoog materiaalarisico en/of hoge kans op vezelvrijgave |

| Asbestsoort (vezeltype) | Crocidoliet aanwezig |
| Toestand van het materiaal | Matig beschadigd, matig verweerd |

| Beschrijving | AC wandplaten |
| Hoeveelheid (oppervlakte - dikte - aantal) | • 20,00 m <sup>2</sup> - 3,00 cm - 1 stuk |

**Dringend verwijderen**

- Verwijder dit asbestmateriaal zo snel mogelijk. Volg de toestand goed op.

- Eenvoudige handelingen: mag via doe-het-zelf of door werknemer(s) met opleidingsattest eenvoudige handelingen  
Deze toepassing kan door een aannemer die over een opleidingsattest eenvoudige handelingen beschikt of door een particulier (doe-het-zelf), verwijderd worden indien er geen verhoogd risico op vrijgave van asbestvezels (max. concentratie 0,01 vezels/cm<sup>3</sup> - CODEX Art. VI.3-54) ontstaat en de toepassing voorafgaand wordt gefixeerd/bevochtigd; de individuele elementen zonder machinale werktuigen (boormachine, slijpschijf, hogedrukreiniger,...) en zonder breken of gooien een voor een losgemaakt worden; en ten slotte dubbel en luchtdicht verpakt weggevoerd worden naar een erkend afvalpunt (recyclagepark).

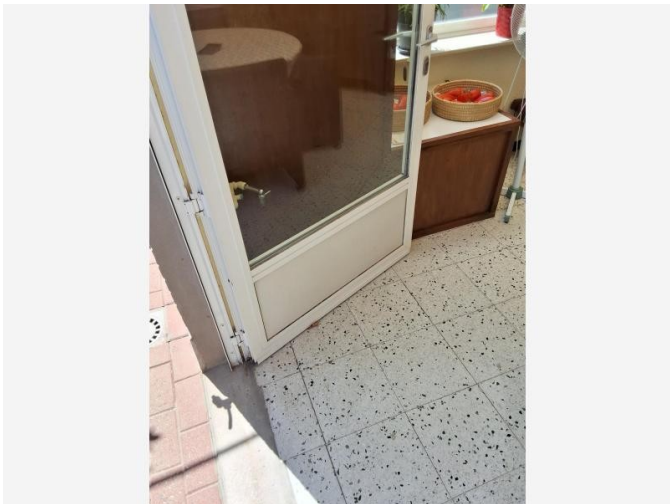
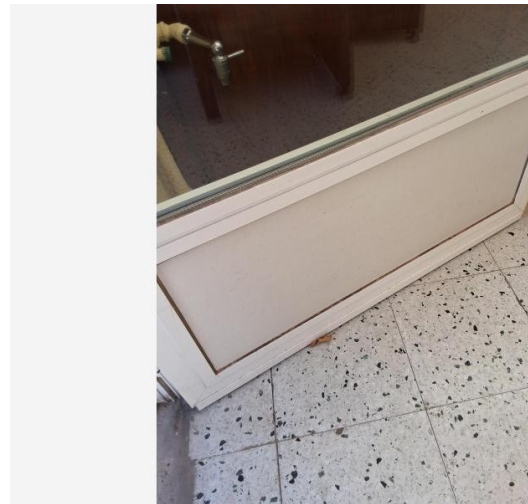
| Eindbeoordeling materiaalrisico | Verhoogd materiaalrisico en/of verhoogde kans op vezelvrijgave |

| Asbestsoort (vezeltype) | Crocidoliet aanwezig |
| Toestand van het materiaal | Licht beschadigd, licht verweerd. Intacte calciumsilicaatplaat of materiaal met categorie 3-gebondenheid |

| Beschrijving | Glasal deurpaneel |
| Hoeveelheid (oppervlakte - dikte - aantal) | <ul style="list-style-type: none"> <li>• 20,00 m<sup>2</sup> - 2,00 cm - 1 stuk</li> </ul> |

Verwijderen

- Zorg voor een veilig beheer. Vermijd het beschadigen van het asbestmateriaal. Controleer de toestand jaarlijks op wijzigingen.
- Voer bijkomende staalname(s) uit.

- Eenvoudige handelingen: mag via doe-het-zelf of door werknemer(s) met opleidingsattest eenvoudige handelingen  
Deze toepassing kan door een aannemer die over een opleidingsattest eenvoudige handelingen beschikt of door een particulier (doe-het-zelf), verwijderd worden indien er geen verhoogd risico op vrijgave van asbestvezels (max. concentratie 0,01 vezels/cm<sup>3</sup> - CODEX Art. VI.3-54) ontstaat en de toepassing voorafgaand wordt gefixeerd/bevochtigd; de individuele elementen zonder machinale werktuigen (boormachine, slijpschijf, hogedrukreiniger,...) en zonder breken of gooien een voor een losgemaakt worden; en ten slotte dubbel en luchtdicht verpakt weggevoerd worden naar een erkend afvalpunt (recyclagepark).

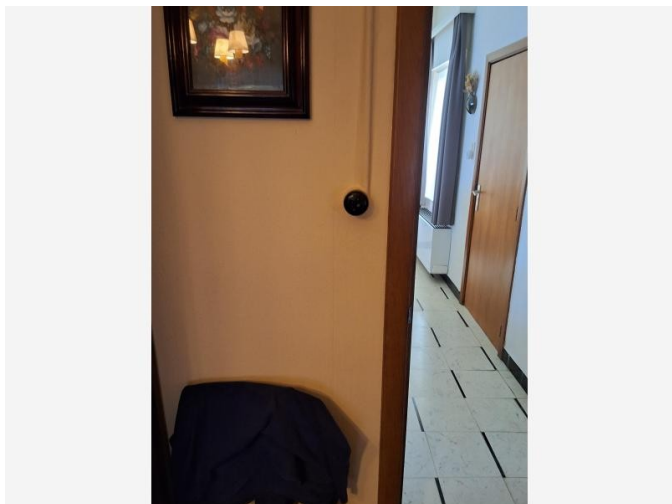
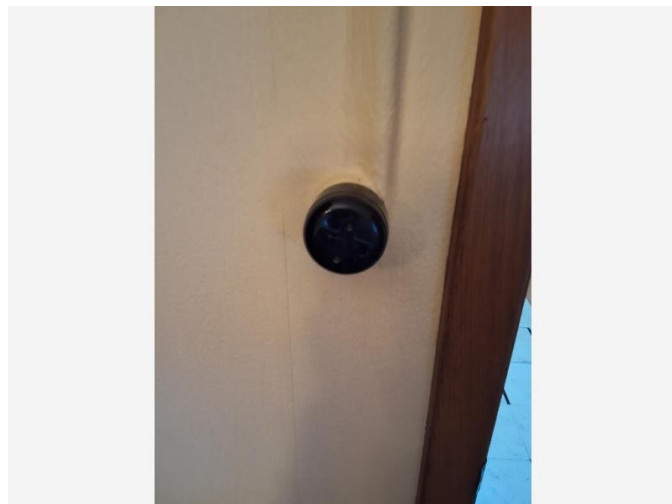
| Identificatiemethode | <p>De asbestdeskundige beoordeelt het materiaal als asbestverdacht en dus asbesthoudend, en dit zonder monstername.</p> <p>Motivatie: De monstername brengt andere schade aan dan schade die inherent is aan de monstername.</p> |
| Opmerking | De hoeveelheid is een zo nauwkeurig mogelijke opmeting. Hieraan kunnen evenwel geen rechten worden ontleend. Monstername niet uitgevoerd wegens risico op beschadiging van een elektrisch component en mogelijke blootstelling aan spanning of storingen in de elektrische installatie. |

Verwijderen

- Eenvoudige handelingen: mag via doe-het-zelf of door werknemer(s) met opleidingsattest eenvoudige handelingen  
Deze toepassing kan door een aannemer die over een opleidingsattest eenvoudige handelingen beschikt of door een particulier (doe-het-zelf), verwijderd worden indien er geen verhoogd risico op vrijgave van asbestvezels (max. concentratie 0,01 vezels/cm<sup>3</sup> - CODEX Art. VI.3-54) ontstaat en de toepassing voorafgaand wordt gefixeerd/bevochtigd; de individuele elementen zonder machinale werktuigen (boormachine, slijpschijf, hogedrukreiniger,...) en zonder breken of gooien een voor een losgemaakt worden; en ten slotte dubbel en luchtdicht verpakt weggevoerd worden naar een erkend afvalpunt (recyclagepark).

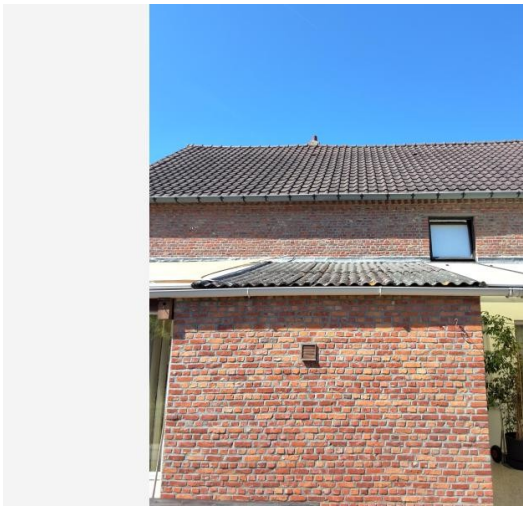
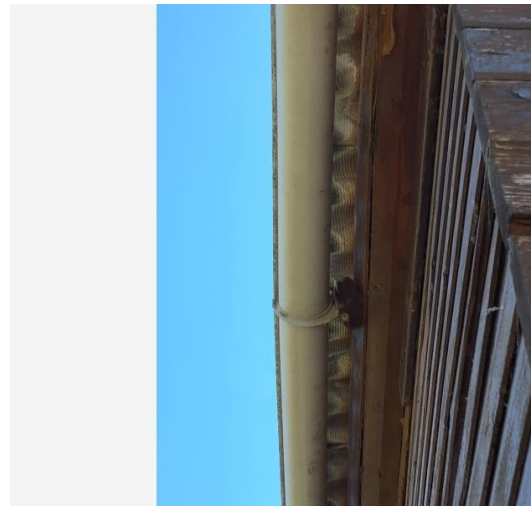
| Opmerking | De hoeveelheid is een zo nauwkeurig mogelijke opmeting. Hieraan kunnen evenwel geen rechten worden ontleend. |

- Eenvoudige handelingen: mag via doe-het-zelf of door werknemer(s) met opleidingsattest eenvoudige handelingen  
Deze toepassing kan door een aannemer die over een opleidingsattest eenvoudige handelingen beschikt of door een particulier (doe-het-zelf), verwijderd worden indien er geen verhoogd risico op vrijgave van asbestvezels (max. concentratie 0,01 vezels/cm<sup>3</sup> - CODEX Art. VI.3-54) ontstaat en de toepassing voorafgaand wordt gefixeerd/bevochtigd; de individuele elementen zonder machinale werktuigen (boormachine, slijpschijf, hogedrukreiniger,...) en zonder breken of gooien een voor een losgemaakt worden; en ten slotte dubbel en luchtdicht verpakt weggevoerd worden naar een erkend afvalpunt (recyclagepark).
