# Asbestinventarisatetest

Bijlokevest 149, 9000 Gent

Attestnummer : **20250822-000148.000**

Uitgegeven op : **22.08.2025**

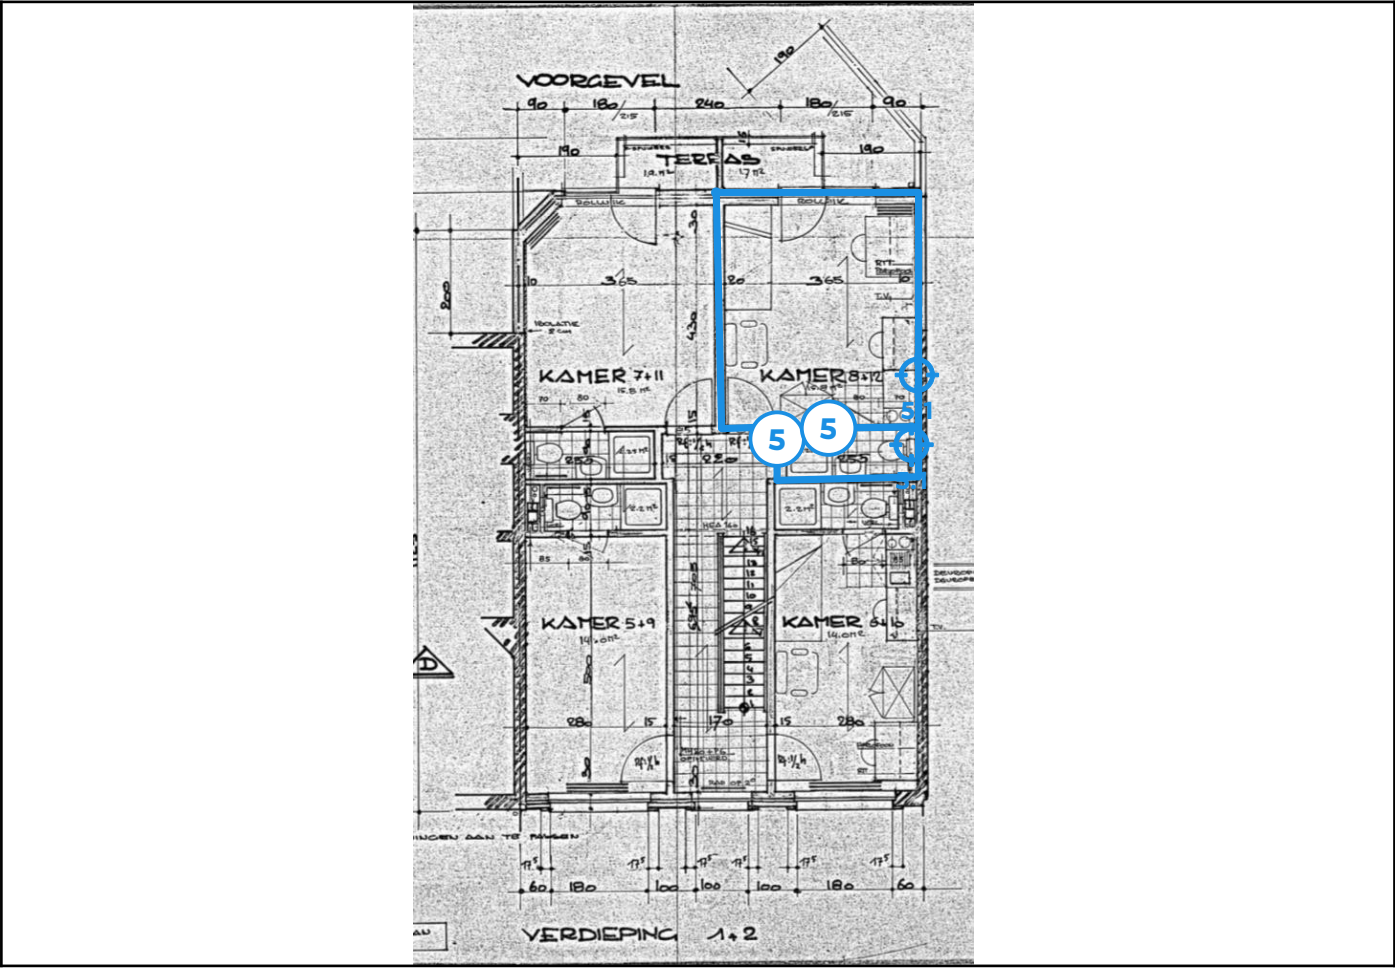
# Plan 1.1: niveau +1

| Beschrijving | Type | Actie |
|---|---|---|
| 5. Pleisterwerk wand met staalname | Geen asbest | - |

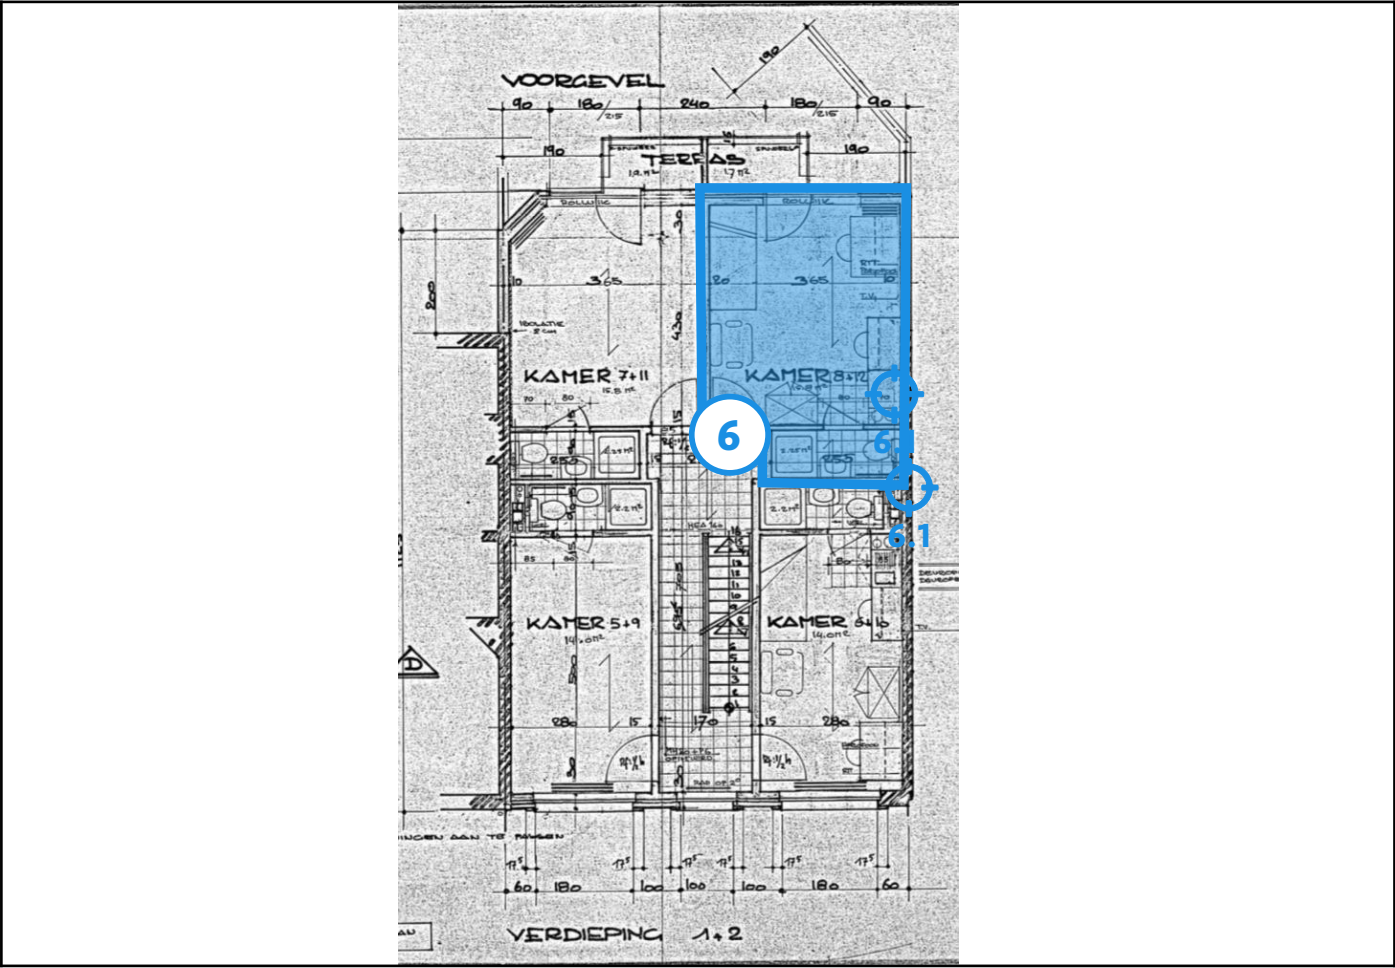
# Plan 1.2: niveau +1

| Beschrijving | Type | Actie |
|---|---|---|
| 6. Pleisterwerk plafond met staalname | Geen asbest | - |

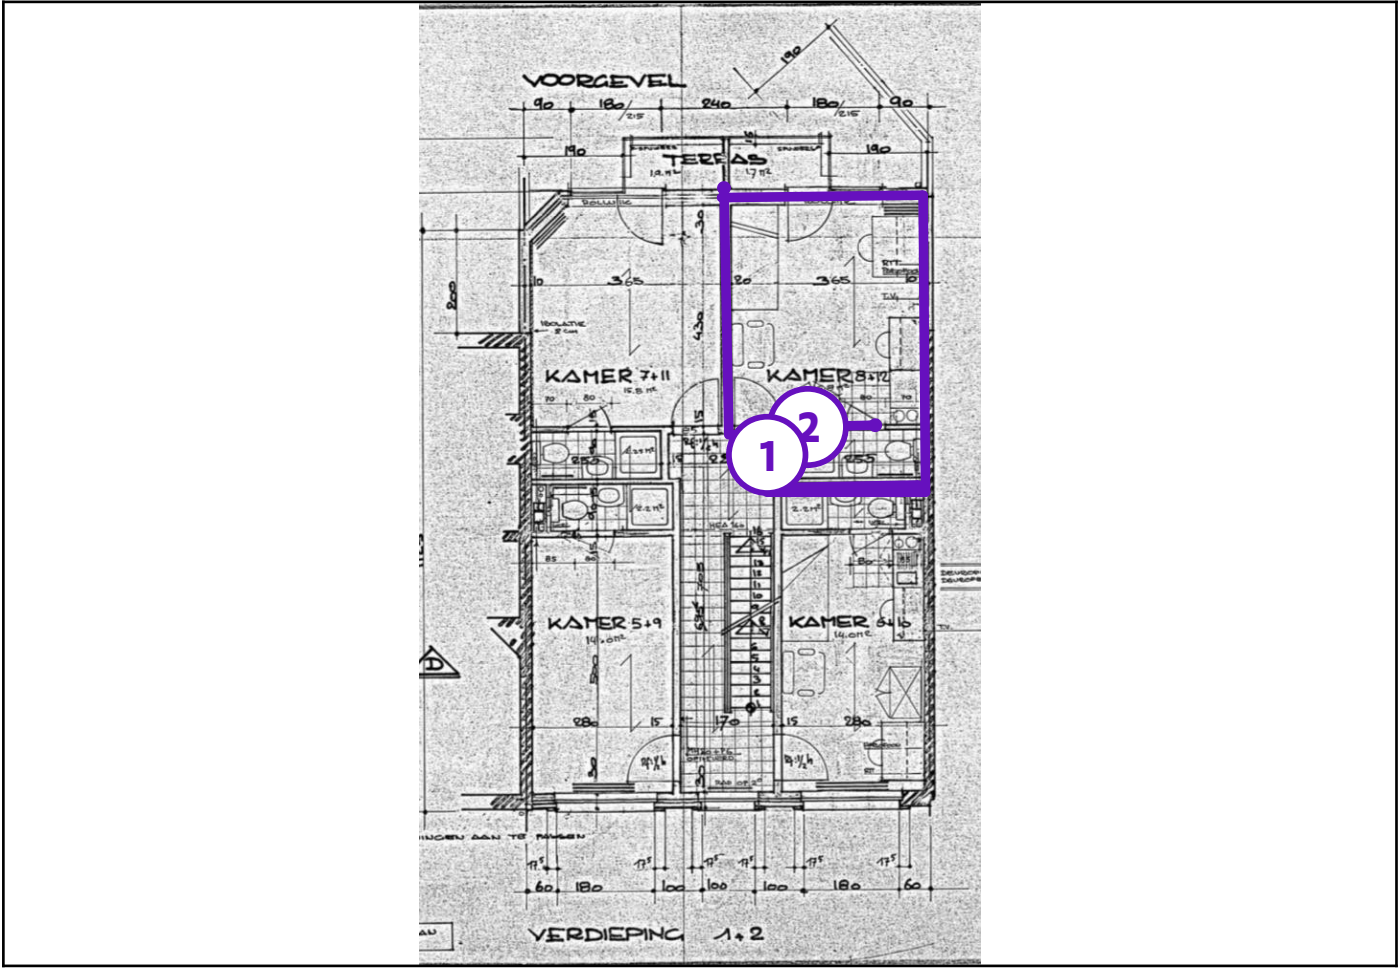
# Plan 1.4: niveau +1

Alle muren werden op regelmatige afstand auditief onderzocht, er werden geen afwijkingen vastgesteld.  
De deskundige kan geen verdere uitspraak doen zonder volkomen destructief onderzoek.

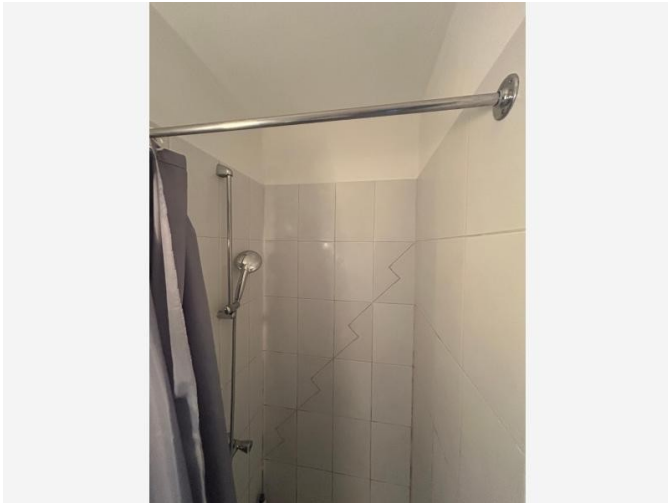
Vrije foto

Er werden gelijmde tegels aangebracht aan de muren.

De materialen zijn in goede staat en niet verweerd.

De materialen zijn niet bemonsterbaar volgens het inspectieprotocol van het niet destructief onderzoek.

De lijm is niet bereikbaar voor monsternamen omdat de materialen intact zijn (lijm afgedekt).

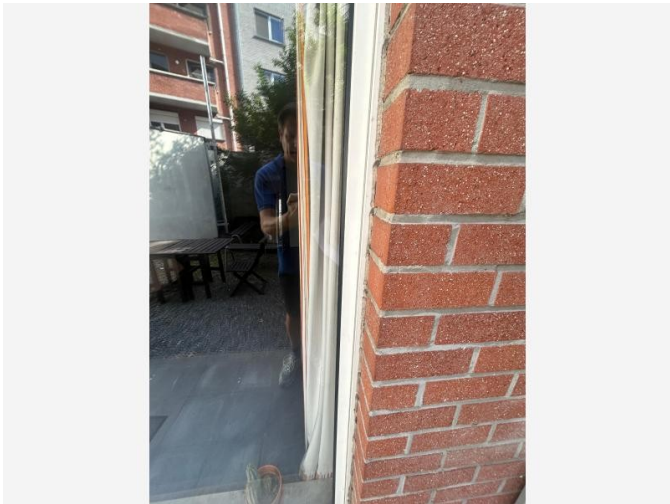
Vrije foto

Kit aanwezig tussen glas en profiel en tussen profiel en wand opening.

Kit als uitzetvoeg.

Kit op basis van silicone.

Geen asbest waarneembaar aan alle ramen en deuren als ook aan de uitzetvoegen.

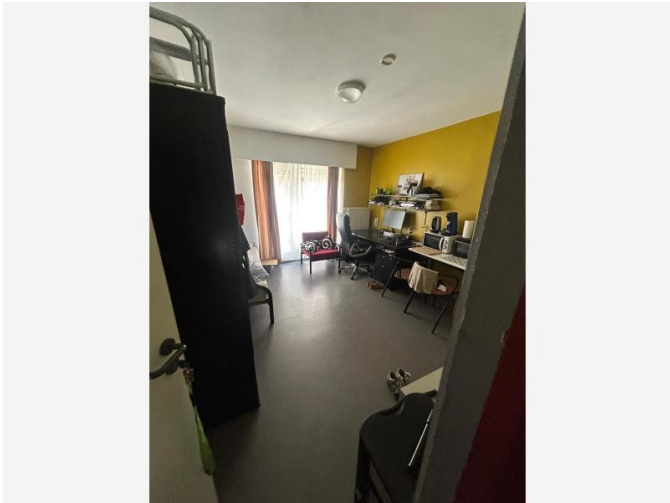
Vrije foto

Vinyl met jute onderkant

Geen asbest.

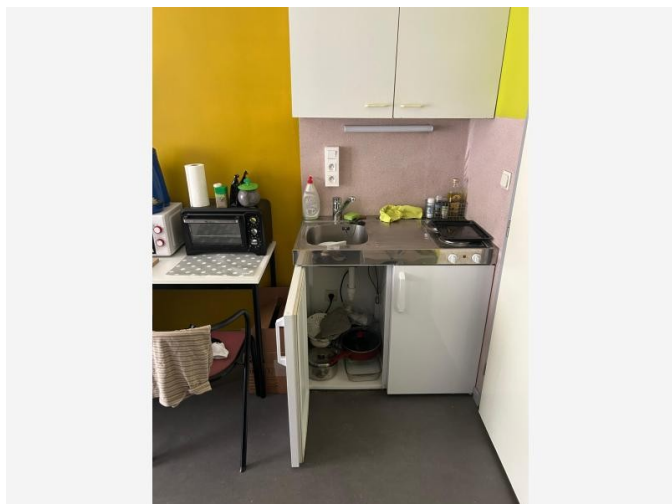
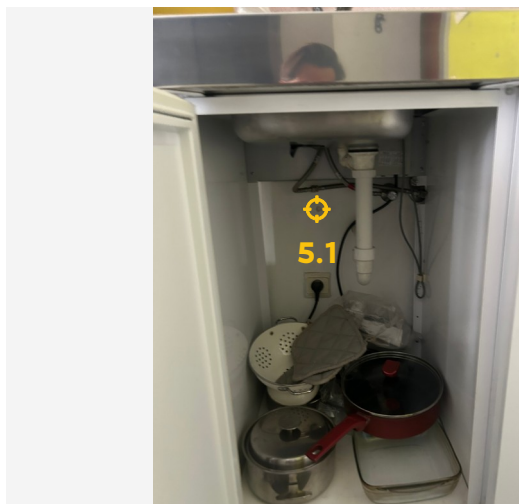
## Fiche 5: Pleisterwerk wand met staalname

Geen asbest

| # | Type | Referentie | Resultaat |
|---|---|---|---|
| 5.1 | Mengmonster | Wandpleister | Geen asbest |

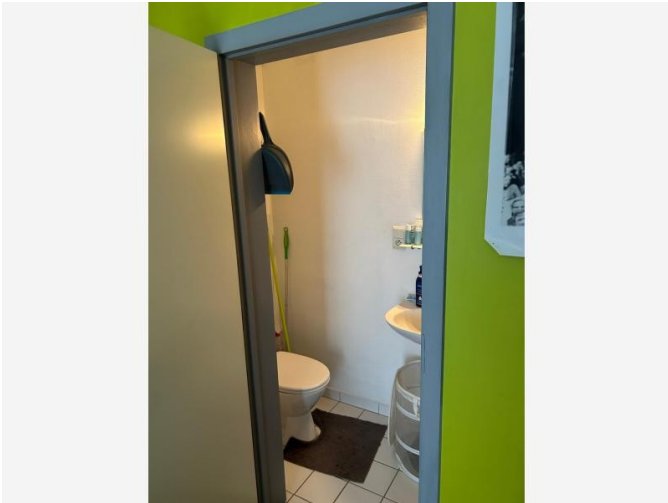
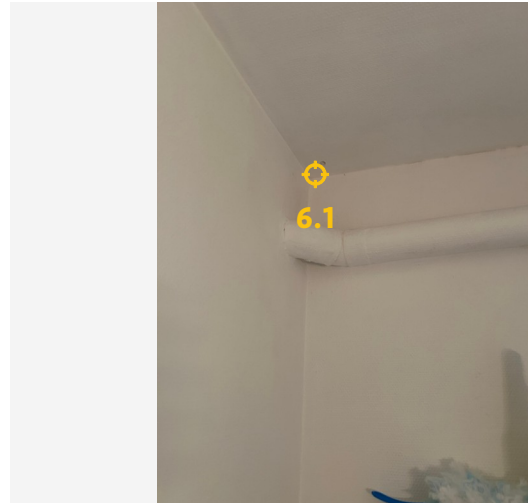
Geen asbest

| # | Type | Referentie | Resultaat |
|---|---|---|---|
| 6.1 | Mengmonster | pleisterwerk plafond | Geen asbest |
