# Asbestinventarisatattest

Karekietenlaan 34, 3010 Leuven

Attestnummer : 20251128-000006.000

Uitgegeven op : 28.11.2025

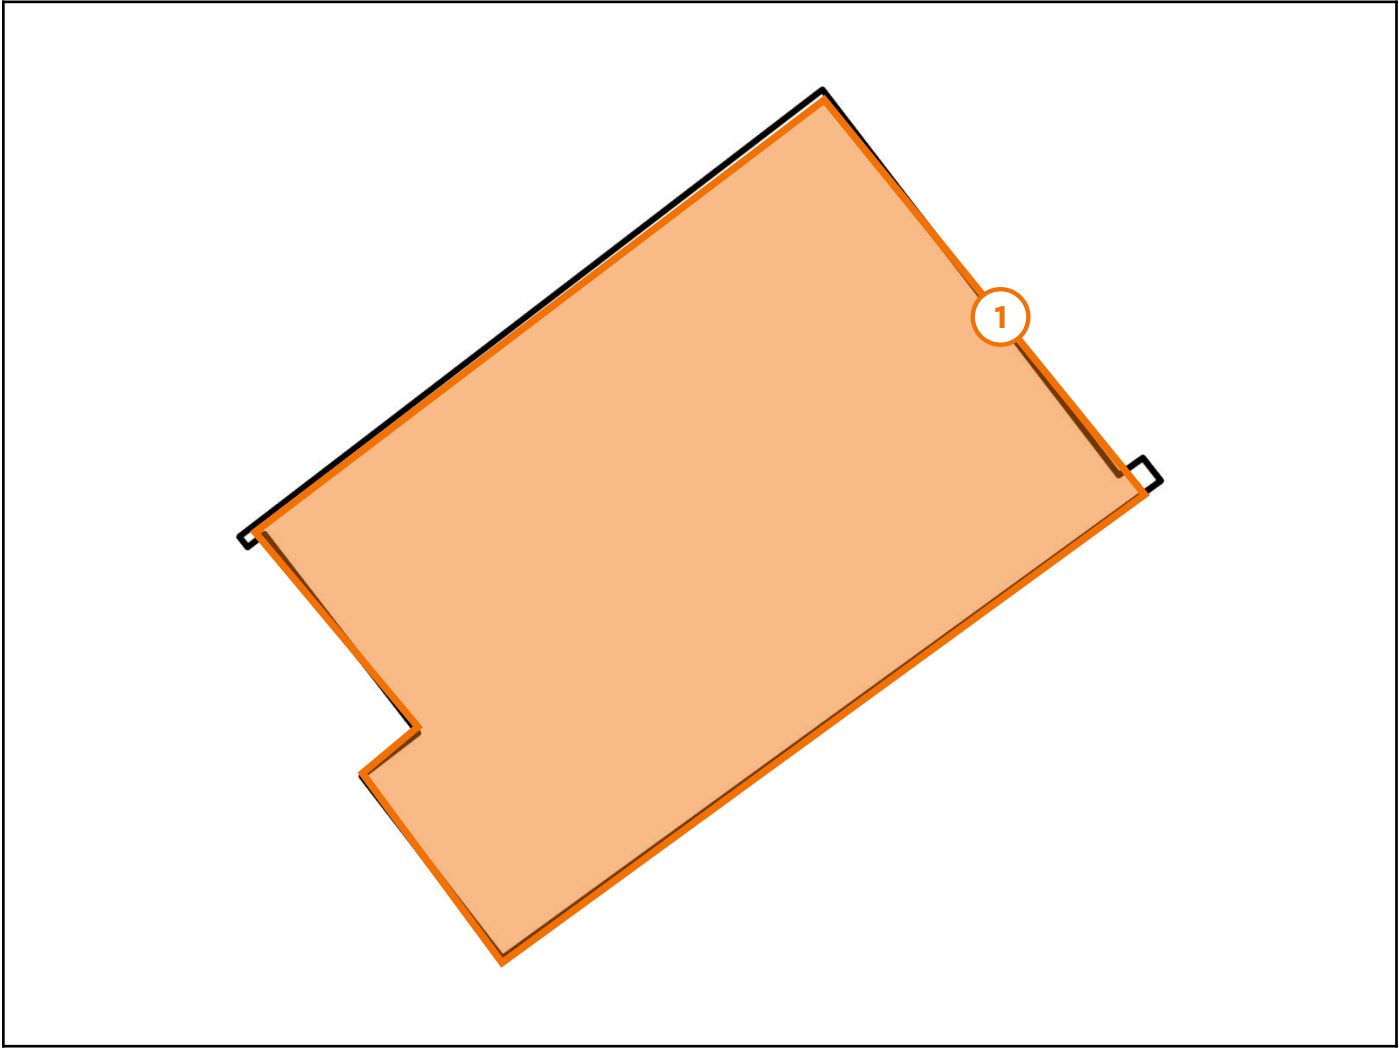
# Plan 1.4: Dak

| Beschrijving | Type | Actie |
|---|---|---|
| 1. Dak bestaande uit leien | Asbestmateriaal | <a href="#">Verwijderen</a> |

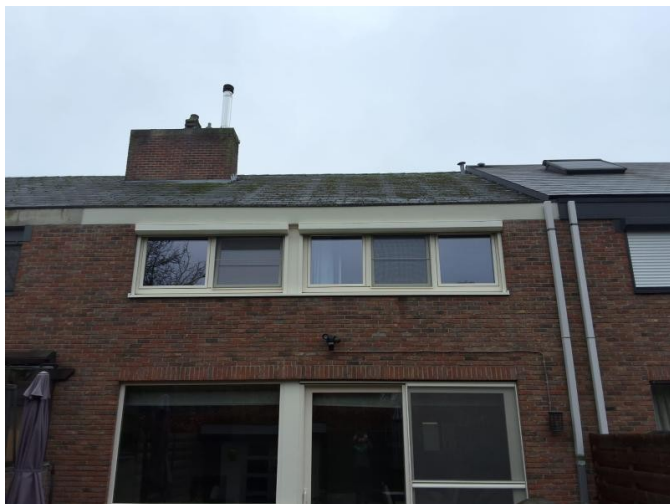
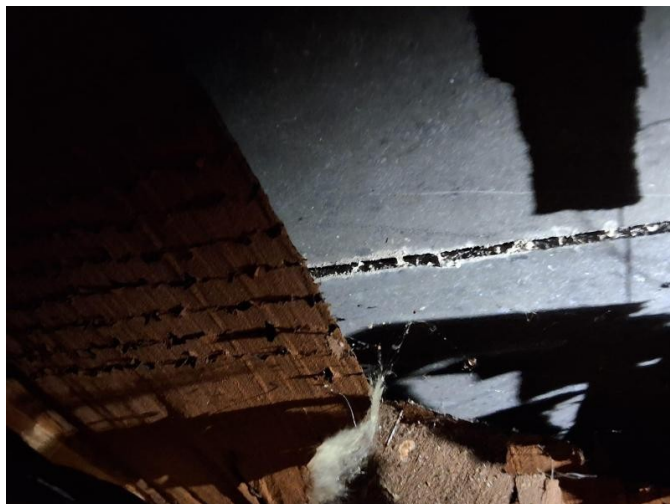
| Fiche 1: Dak bestaande uit leien..... | 12 |

| Eindbeoordeling materiaalrisico | Laag materiaalrisico en/of verlaagde kans op vezelvrijgave |

| Gebondenheid | Categorie 1: hechtgebonden in oorsprong |
| Asbestsoort (vezeltype) | Crocidoliet aanwezig |
| Asbestconcentratie | Laag (< 50%) |
| Afschermingsgraad van het gehele materiaal | Geheel of deels vrij aan de buitenlucht |
| Toestand van het materiaal | Licht beschadigd, licht verweerd. Intact calciumsilicaatmateriaal of categorie III 'gebondenheid' |

| Beschrijving | Dak bestaande uit leien |
| Asbestmateriaal | Dak- en gevelbekleding - Lei, shingle |
| Hoeveelheid (oppervlakte - aantal) | <ul style="list-style-type: none"><li>• 80,00 m<sup>2</sup> - 1 stuk</li></ul> |

Het asbestmateriaal valt onder de mijlpaal van 2034.

- Verwijder dit asbestmateriaal zo snel mogelijk. Volg de toestand goed op.
- Hemelwater dat afspoelt van asbestcement daken of gevels kan asbestdeeltjes bevatten. Gebruik het enkel voor gesloten circuits (bv. spoelen toiletten). Reinig na het vervangen van het dak of de gevel de dakgoten en regenwaterput of -ton om asbesthoudend sediment of slib te verwijderen

- Eenvoudige handelingen: mag via doe-het-zelf of door werknemer(s) met opleidingsattest eenvoudige handelingen  
Deze toepassing kan door een aannemer die over een opleidingsattest eenvoudige handelingen beschikt of door een particulier (doe-het-zelf), verwijderd worden indien er geen verhoogd risico op vrijgave van asbestvezels (max. concentratie 0,01 vezels/cm<sup>3</sup> - CODEX Art. VI.3-54) ontstaat en de toepassing voorafgaand wordt gefixeerd/bevochtigd; de individuele elementen zonder machinale werktuigen (boormachine, slijpschijf, hogedrukreiniger,...) en zonder breken of gooien een voor een losgemaakt worden; en ten slotte dubbel en luchtdicht verpakt weggevoerd worden naar een erkend afvalpunt (recyclagepark).

- Eenvoudige handelingen: enkel door erkend asbestverwijderaar  
Deze toepassing kan enkel door een erkende asbestverwijderaar verwijderd worden omdat er hier automatisch een verhoogd risico op vrijgave van asbestvezels (max. concentratie 0,01 vezels/cm<sup>3</sup> - CODEX - Art. VI.3-54) ontstaat. (Bron: VLAREM II: 6.4.0.1 par1, par2 en par3). Een erkend asbestverwijderaar moet ingeschakeld worden voor deze toepassingen die niet (kunnen) worden verwijderd door de couveuzezakmethode, door hermetische zone of door de materialen beschreven in Vlare II, art. 6.4.0.1 par2. (Bron: Leidraad bij het Inspectieprotocol)

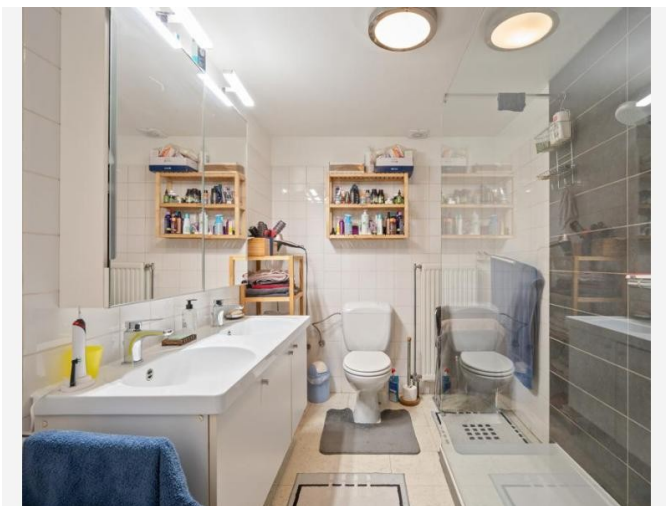
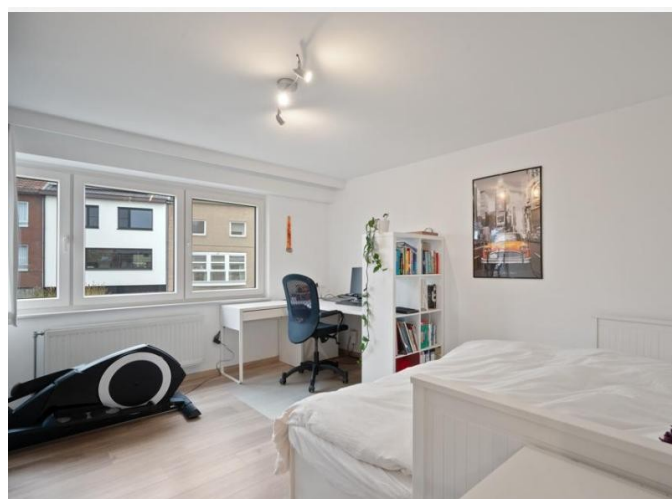
| Fiche 2: Plafonds bestaande uit voorzetpanelen..... | 17 |

De plafonds werden afgewerkt met niet-asbestverdachte voorzetpanelen die inspectie van de bedekte structuur (opbouw, pleisterwerk) verhinderen.

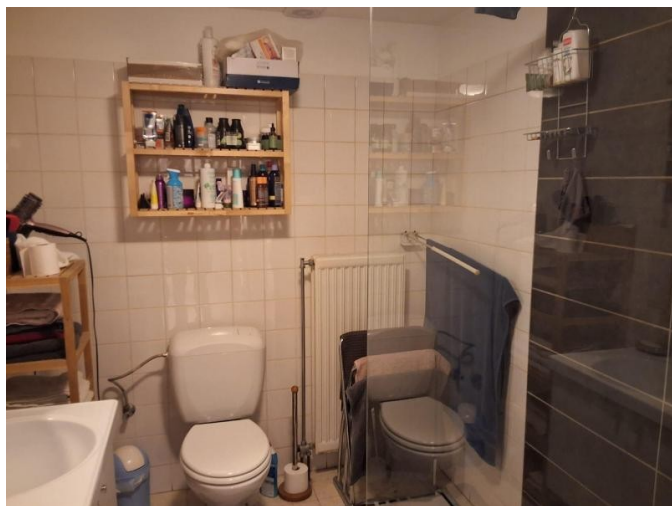
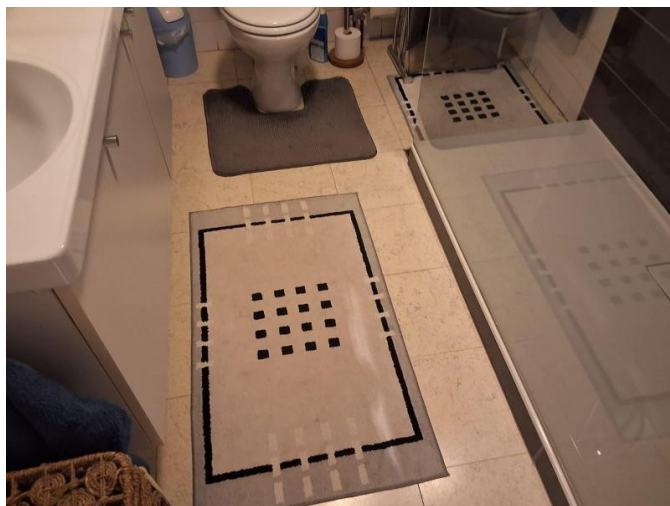
| Fiche 3: Faiencetegels..... | 18 |

Binnenwanden en/of plafonds afgewerkt met een intacte laag faiencetegels zonder zichtbare beschadigingen. Inspectie van de onderliggende lijmlaag of tegels zelf is niet mogelijk zonder uitbreiding naar een destructief onderzoek.

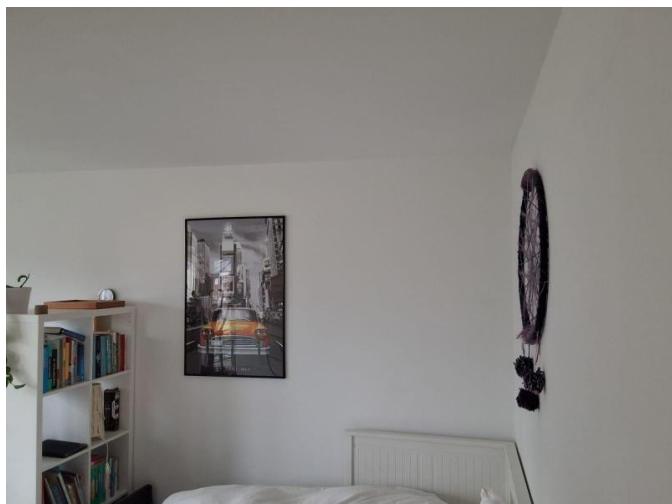
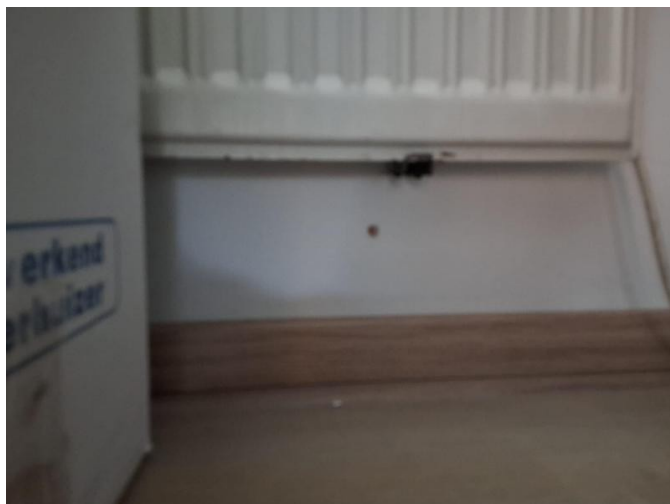
## Fiche 4: Pleisterwerk wanden

### Conclusie

Geen asbest

| # | Type | Referentie | Resultaat |
|---|---|---|---|
| 4.1 | Mengmonster | MM01 | Geen asbest |

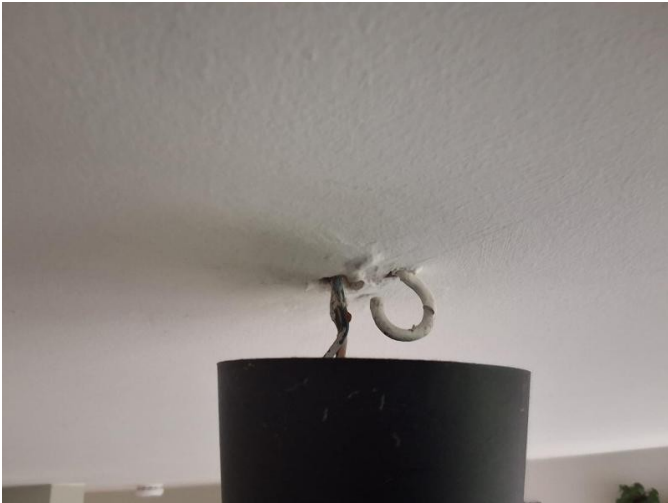
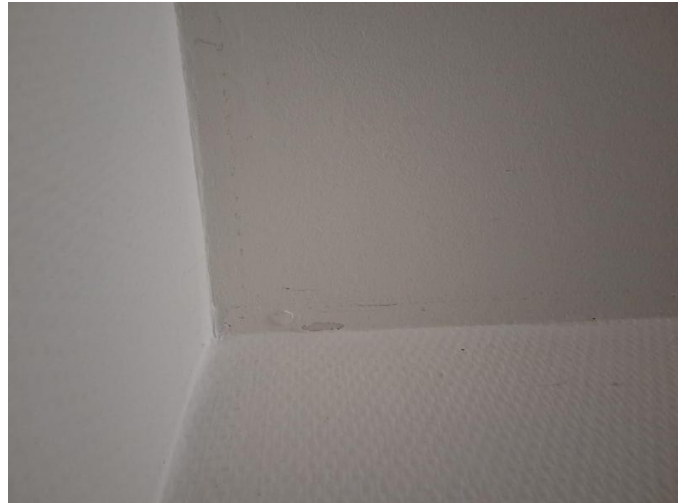
## Fiche 5: Pleisterwerk plafonds

Geen asbest

| # | Type | Referentie | Resultaat |
|---|---|---|---|
| 5.1 | Mengmonster | MM02 | Geen asbest |

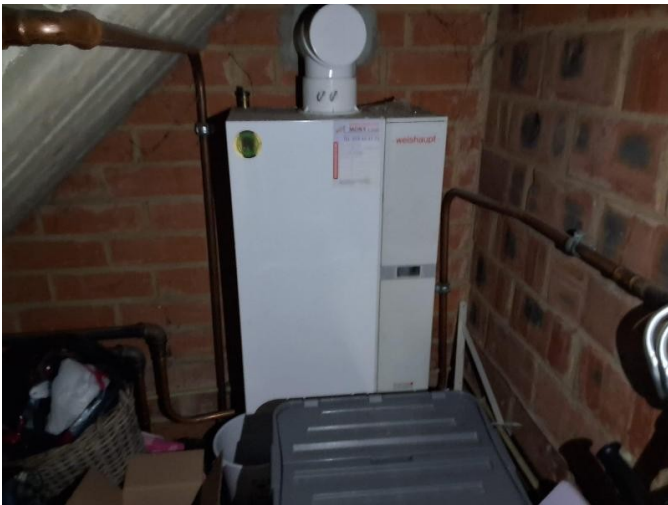
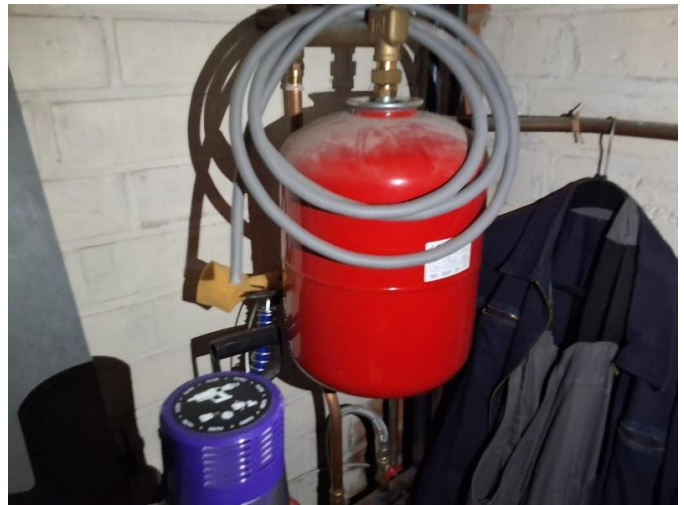
### Fiche 6: CV-ketel (niet verdacht)

| Beschrijving | Notitie | Terug te vinden op plannen |
|---|---|---|
| Fiche 6: CV-ketel (niet verdacht) | De CV-ketel (dichtingen, isolerend materiaal) is niet asbestverdacht. | - |
