# Asbestinventarisatetest

Guido Gezellelaan 26, 3090 Overijse

Attestnummer : **20250426-000019.000**

Uitgegeven op : **26.04.2025**

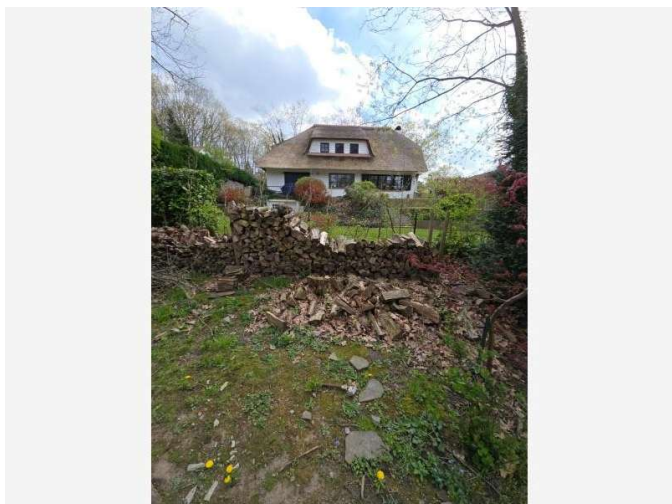
Situeringsfoto

**Reden:** Het te onderzoeken materiaal situeert zich hoger dan 3,50 m te rekenen vanaf een veilige ondergrond

**Uitleg van de asbestdeskundige:** Het te onderzoeken materiaal situeert zich hoger dan 3,5 meter, geen volledige risicoanalyse mogelijk. Bij renovatie en/of sloop verder onderzoek verichten naar asbestverdachte materialen in de volledige dakopbouw.

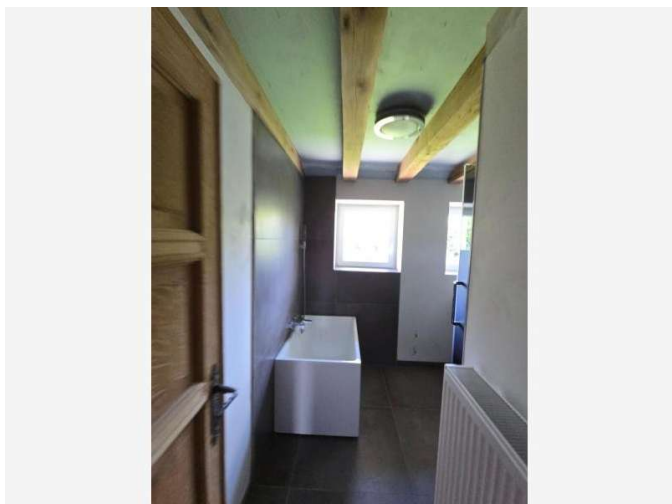
Vrije foto

Verlaagd plafond kunnen inspecteren, deze toepassing werd niet bemonsterd. Geen risicoanalyse mogelijk van de onderliggende materialen. Bij renovatie en/of sloop onderzoek verichten naar de aanwezigheid van asbestverdachte toepassingen die zich achter het verlaagd plafond kunnen bevinden

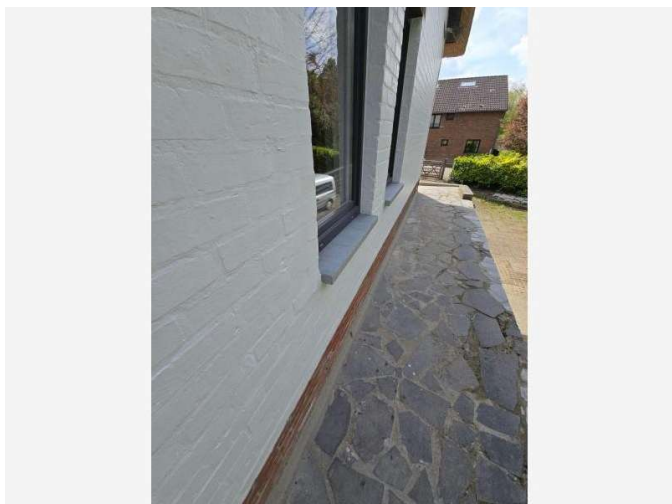
Vrije foto

De vensterbanken (buiten) zijn als niet asbestverdacht bevonden.

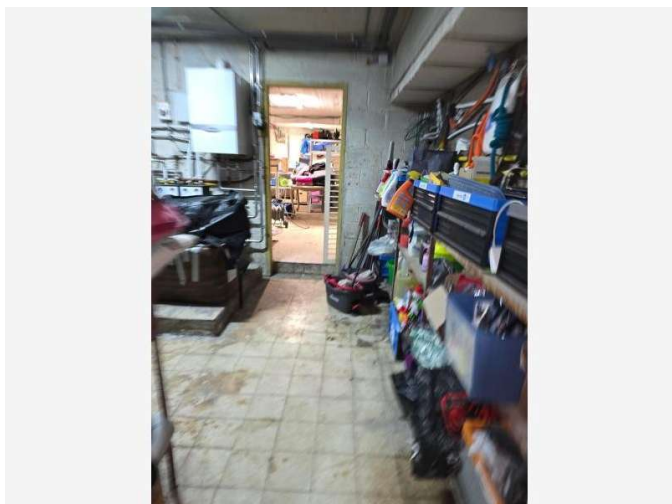
Vrije foto

Deze tegels zijn als niet asbestverdacht bevonden. Bij renovatie en/of sloop onderzoek verrichten naar de aanwezigheid van asbesthoudende toepassingen in de onderliggende lagen bv: tegellijm. Deze toepassing is gebruikt als vloerbekleding en muurbekleding.

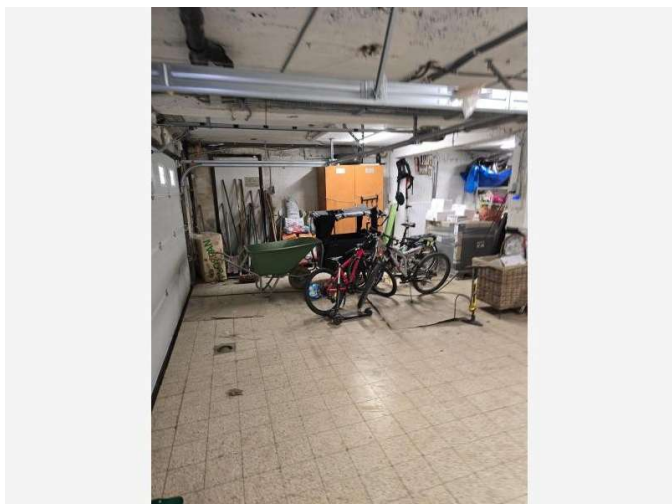
Vrije foto

We kunnen enkel de bovenste laag van de vloerafwerking (keramische vloeren en/of Laminaat en/of parket en/of vloerzeilen en/of tapijt) inspecteren. Deze zijn als niet-asbestverdacht bevonden. Bij renovatie/sloop verder onderzoek verrichten in de onderliggende lagen.

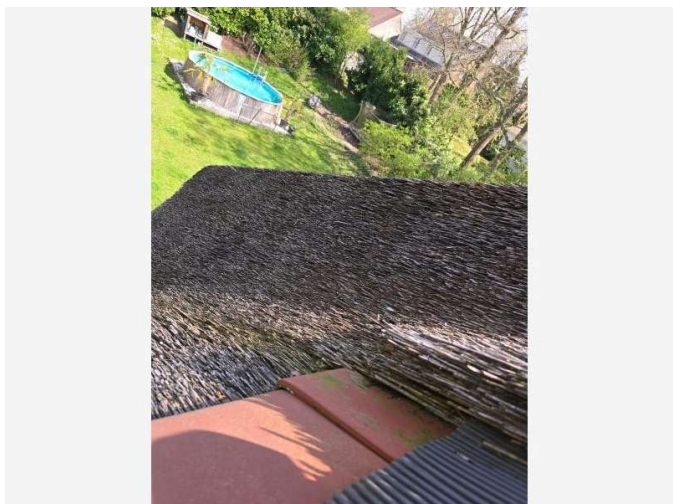
Vrije foto

Bij het inspecteren van het hellend dak hebben we een niet-asbestverdachte eindafwerking kunnen vaststellen, bij renovatie/sloop verder onderzoek verichten naar asbestverdachte materialen in de volledige dakopbouw.

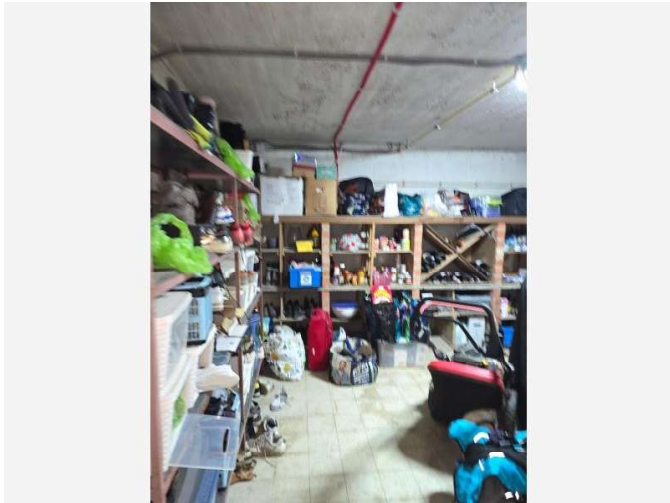
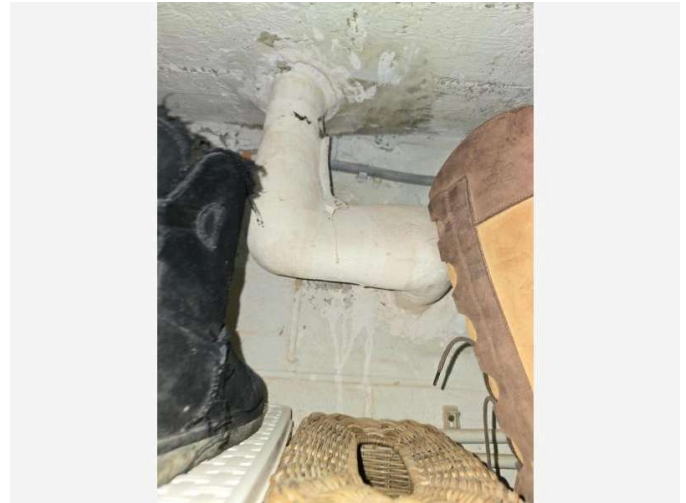
## Fiche 10: LEIDINGISOLATIE

Geen asbest

| # | Type | Referentie | Resultaat |
|---|---|---|---|
| 10.1 | Mengmonster | mm01 | Geen asbest |

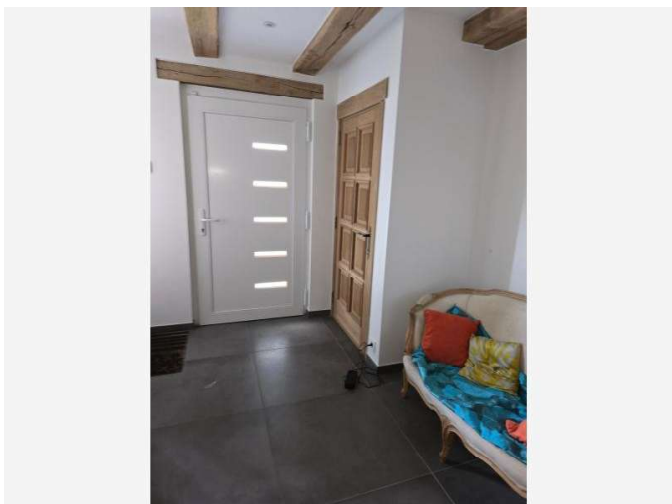
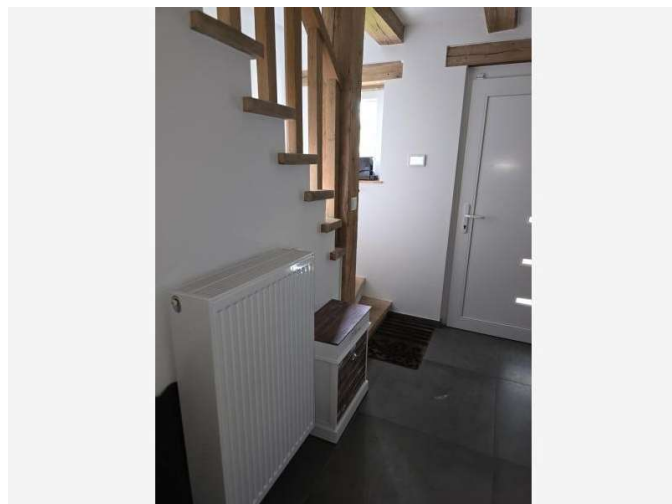
## Fiche 11: PLEISTER MUREN

Geen asbest

| Opmerking | <p>Er is een totaalrenovatie uitgevoerd.</p> <p>Belangrijk: bij renovatie- of sloopwerken adviseren we om in elke afzonderlijke ruimte een onderzoek te laten uitvoeren. Dit attest kan niet worden gebruikt als meetstaat, de hoeveelheid is louter indicatief.</p> |
