# Asbestinventarisatetest

Van Iseghemlaan 80/0001, 8400 Oostende

Attestnummer : 20260805-000151.000

Uitgegeven op : 05.08.2026

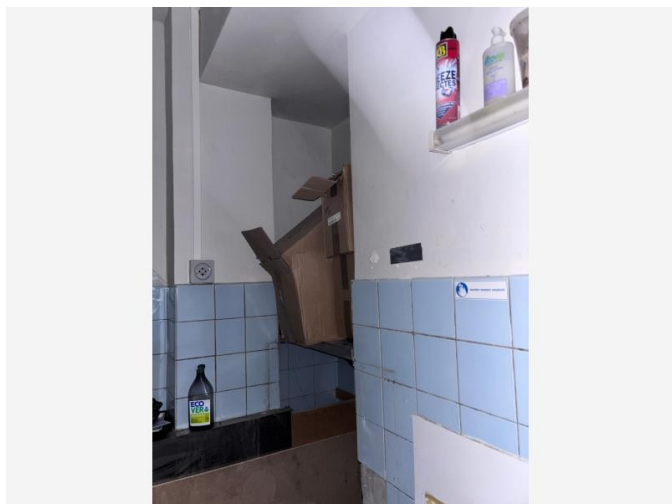
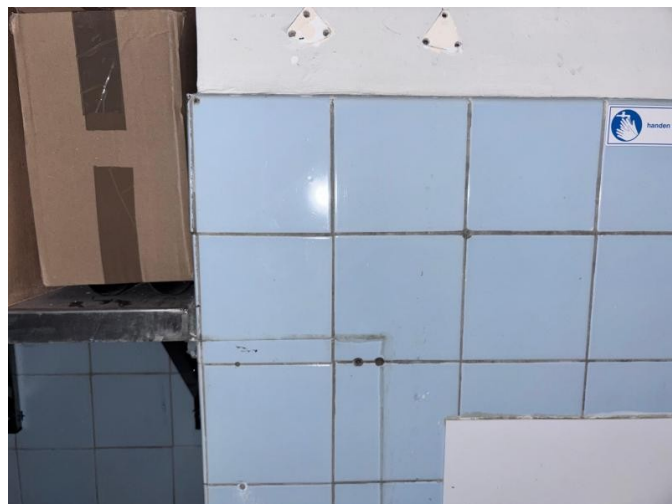
In de 'berging' zijn intacte lagen faiencetegels aanwezig. Zonder destructief onderzoek kon geen staalname gebeuren van de lijm die bij de plaatsing werd gebruikt. Bij werken voer bijkomend onderzoek uit.

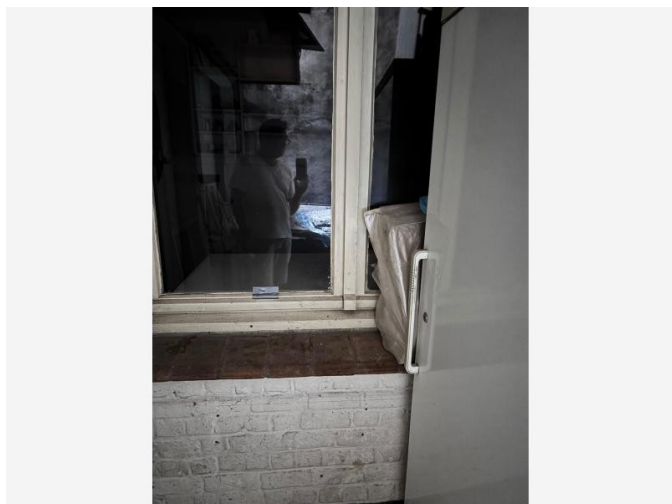
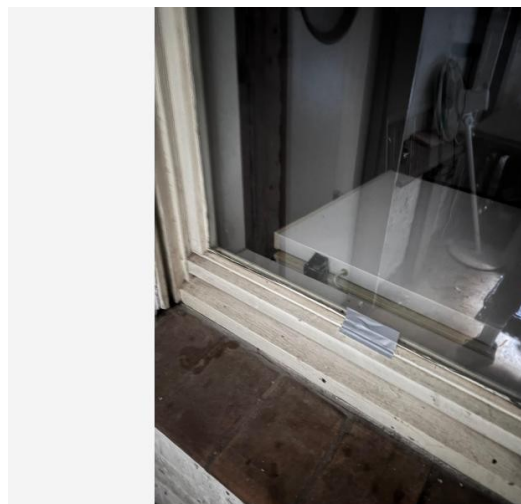
## Fiche 2: Mastiek

Geen asbest

| # | Type | Referentie | Resultaat |
|---|---|---|---|
| 2.1 | Puntmonster | PM1 | Geen asbest |

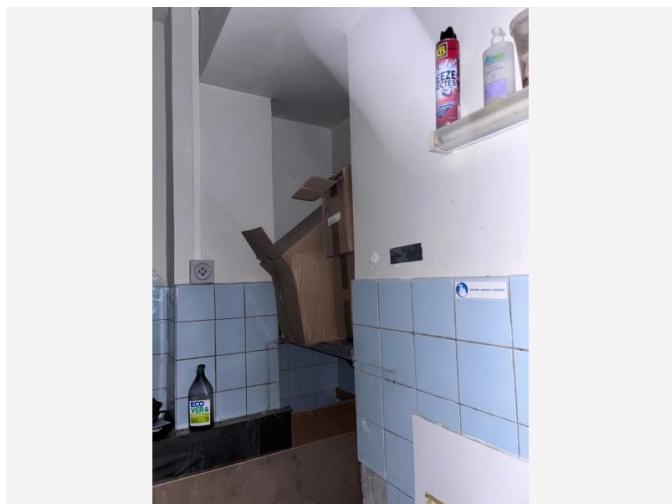
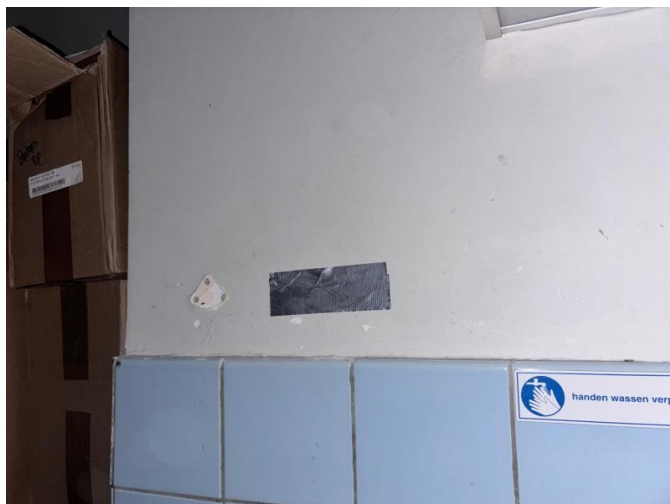
## Fiche 3: Pleisterwerk wanden

Geen asbest

| # | Type | Referentie | Resultaat |
|---|---|---|---|
| 3.1 | Mengmonster | MM1 | Geen asbest |

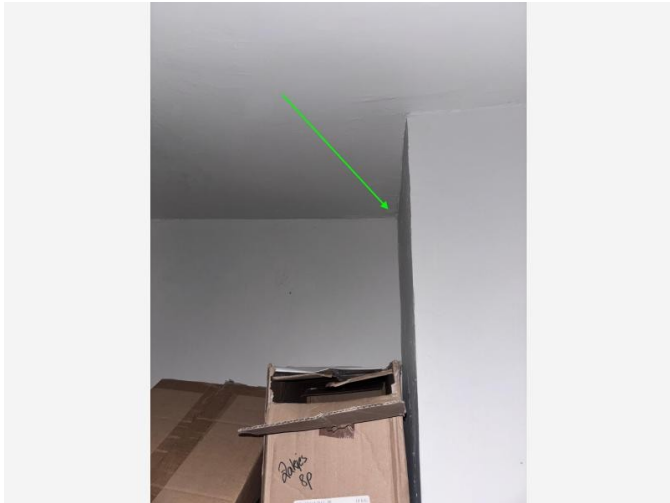
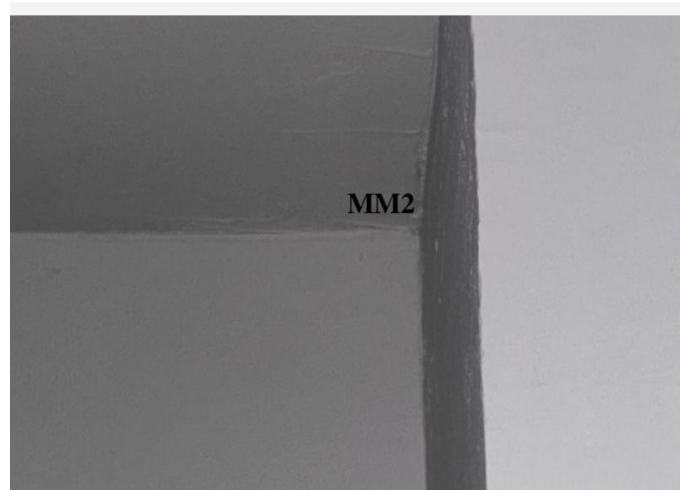
## Fiche 4: Pleisterwerk plafonds

Geen asbest

| # | Type | Referentie | Resultaat |
|---|---|---|---|
| 4.1 | Mengmonster | MM2 | Geen asbest |

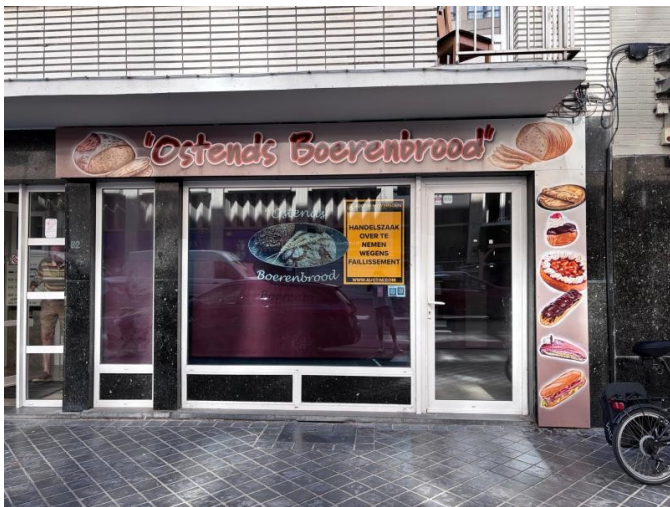
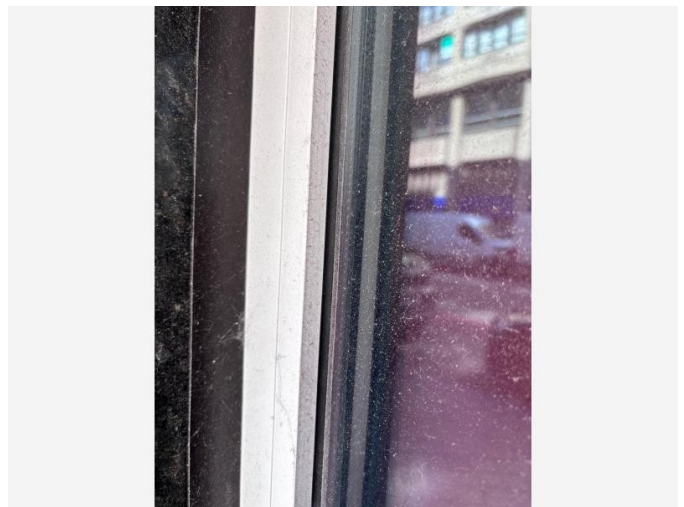
### Fiche 5: Kit aan de ramen

| Beschrijving | Notitie | Terug te vinden op plannen |
|---|---|---|
| Fiche 5: Kit aan de ramen | De kit aan de ramen aan de straatzijde is niet asbestverdacht. | Plan 1.1: grondplan |

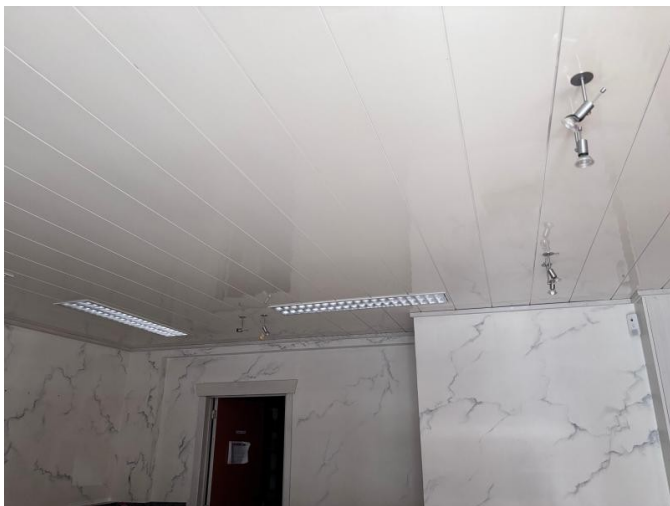
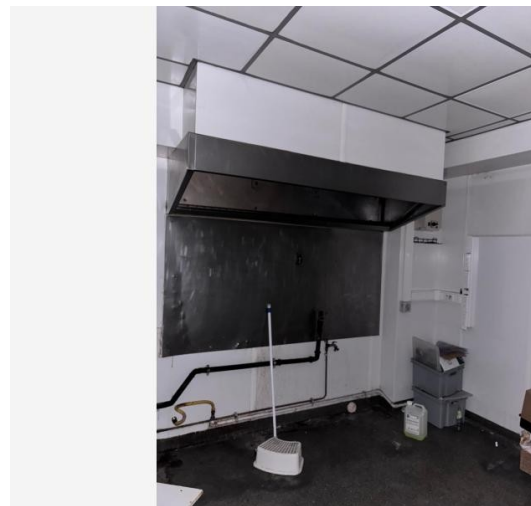
### Fiche 6: Plafonds bestaande uit voorzetpanelen

| Beschrijving | Notitie | Terug te vinden op plannen |
|---|---|---|
| Fiche 6: Plafonds bestaande uit voorzetpanelen | De plafonds van de winkel en de keuken zijn voorzien van panelen. | Plan 1.1: grondplan |
