# Asbestinventarisatetest

Karekietenlaan 42, 3010 Leuven

Attestnummer : 20250825-000339.001

**Niet-asbestveilig**

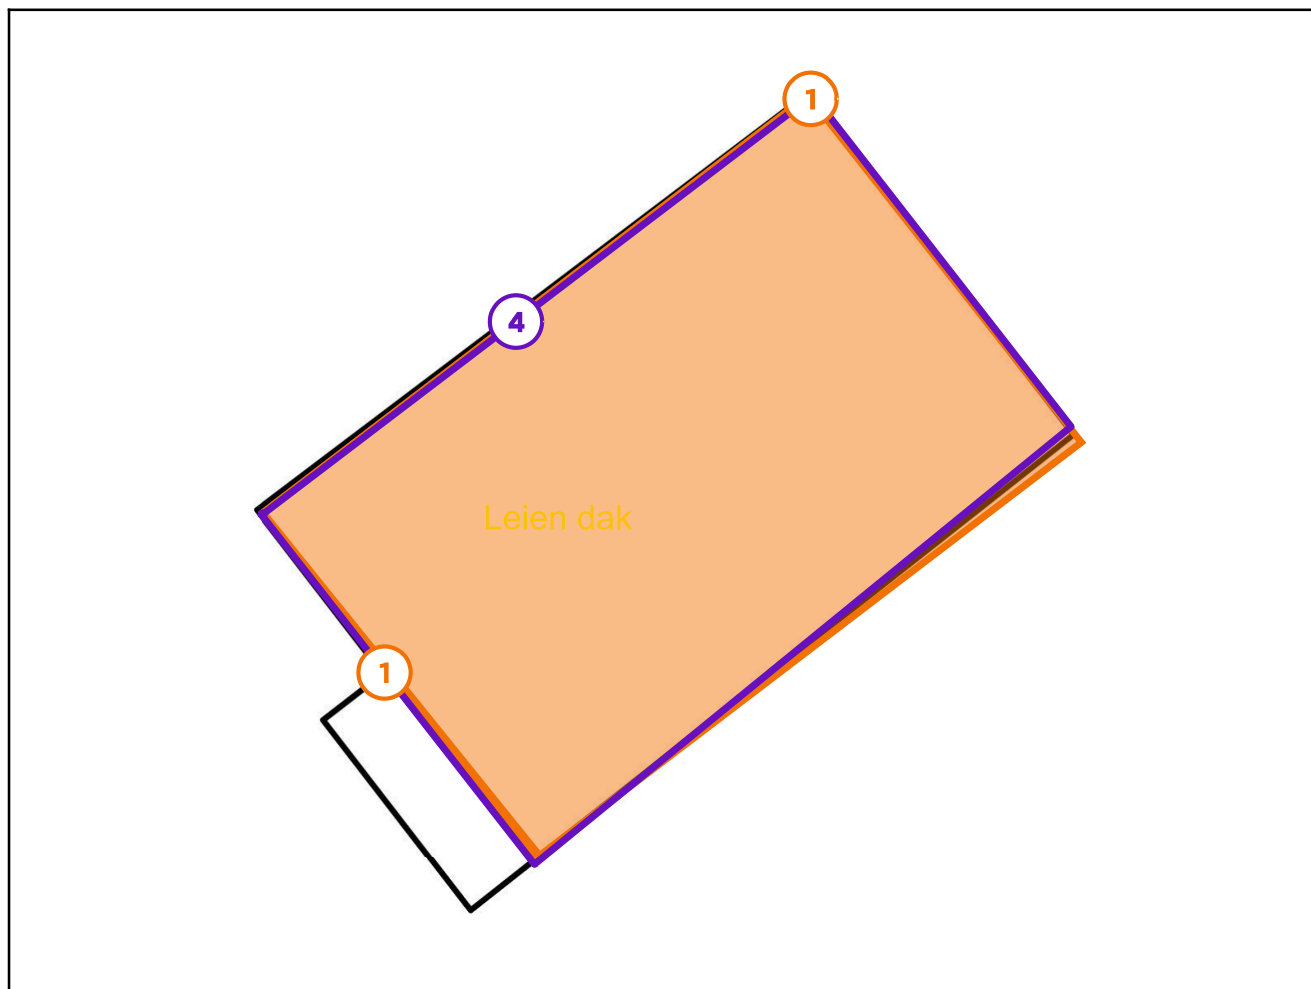
## Plan 1.1: Hoofdgebouw plan

| Beschrijving | Type | Actie |
|---|---|---|
| 1. Leien dak | Asbestmateriaal | Verwijderen |
| 4. geen onderdak gezet onder de leiendak | Advies | - |

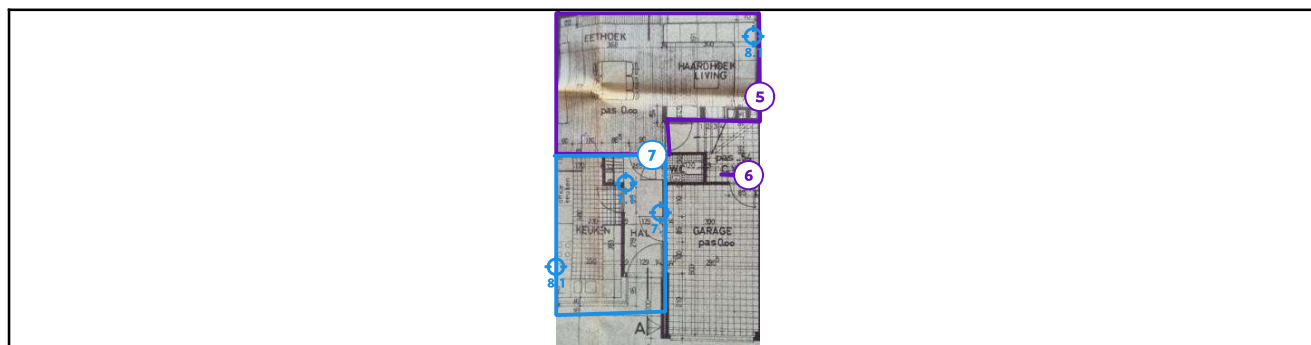
## Plan 1.2: Plan GLV

| Beschrijving | Type | Actie |
|---|---|---|
| 5. tegels muren en vloeren | Advies | - |
| 6. Recente cv-ketel | Advies | - |
| 7. PLAFONDS ZIJN AFGEWERKT MET houten latjes | Geen asbest | - |
| 8. PLEISTERWERK MUUR | Geen asbest | - |

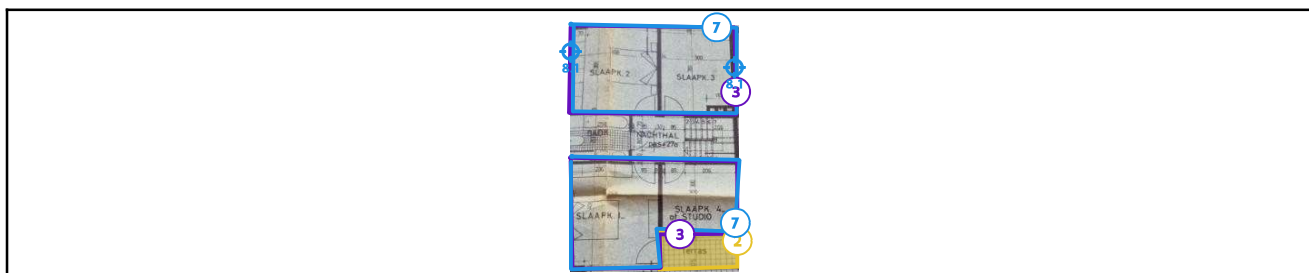
## Plan 1.3: plan verdieping 1

| Beschrijving | Type | Actie |
|---|---|---|
| 2. roofing plat dak | Asbestmateriaal | Zorgvuldig beheren |
| 3. parket/laminaat lijmen slaapkamers | Advies | - |
| 7. PLAFONDS ZIJN AFGEWERKT MET houten latjes | Geen asbest | - |
| 8. PLEISTERWERK MUUR | Geen asbest | - |

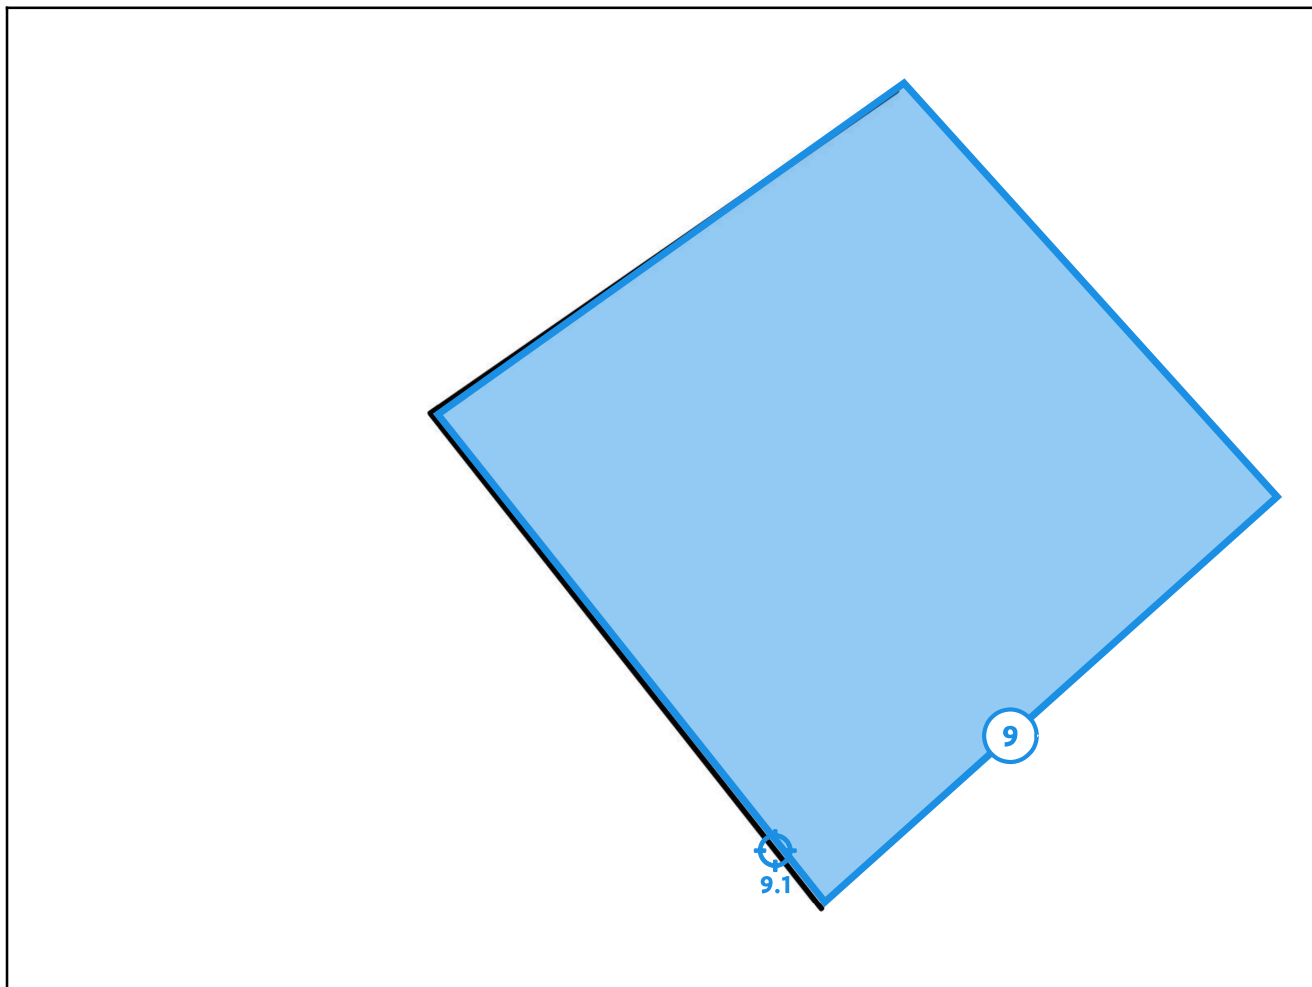
## Plan 2.1: TUINHUIS plan

| Beschrijving | Type | Actie |
|---|---|---|
| 9. Golfplaten | Geen asbest | - |

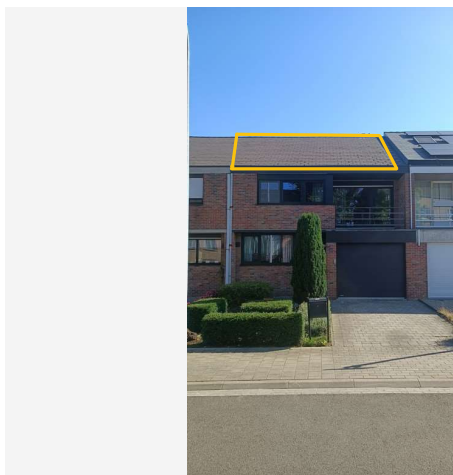
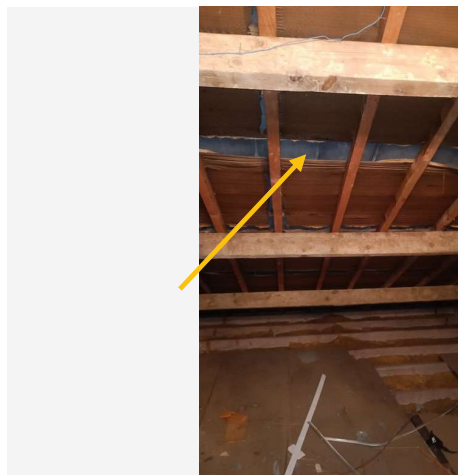
Het asbestmateriaal valt onder de mijlpaal van 2034.

| Eindbeoordeling materiaalrisico | Verhoogd materiaalrisico en/of verhoogde kans op vezelvrijgave |

| Asbestsoort (vezeltype) | Crocidoliet aanwezig |
| Toestand van het materiaal | Licht beschadigd, licht verweerd. Intact calciumsilicaatmateriaal of categorie III 'gebondenheid' |

| Beschrijving | Leien dak |
| Asbestmateriaal | Dak- en gevelbekleding - Lei, shingle |

Verwijderen

- Zorg voor een veilig beheer. Vermijd het beschadigen van het asbestmateriaal. Controleer de toestand jaarlijks op wijzigingen.
- Voer bijkomende staalname(s) uit.

- Eenvoudige handelingen: mag via doe-het-zelf of door werknemer(s) met opleidingsattest eenvoudige handelingen  
EH via doe-het zelf Dragen van de nodige beschermingsmiddelen (mondmasker ffp3, handschoenen,tyvec). Indien mogelijk de ondervloer afdekken , leien voorzichtig verwijderen, extra fixeren, niet breken , niet gooien, onmiddellijk verpakken of voorzichtig in container met asbest bag plaatsen.

Indien leien in slechte staat zijn en kans bestaat op breken : Eenvoudige handeling opgeleid personeel , alle werknemer(s) moeten wel beschikken over een opleidingsattest eenvoudige handelingen 8u

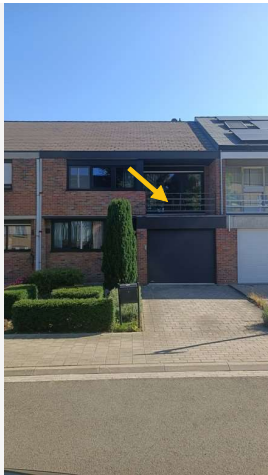
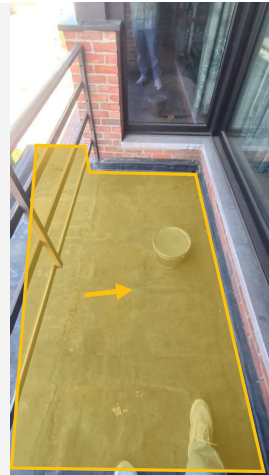
Het asbestmateriaal valt onder de mijlpaal van 2040.

| Eindbeoordeling materiaalarisico | Laag materiaalarisico en/of verlaagde kans op vezelvrijgave |
| Opmerking | De toepassing wordt in de databank als asbestverdacht beschouwd. Het is aangewezen om extra controle uit te voeren bij eventuele renovatiewerken. De vermelde oppervlaktes, diktes en volumes betreffen een beredeneerde schatting. Er worden geen rechten verleend aan deze oppervlaktes/diktes/volumes |

| Asbestsoort (vezeltype) | Alleen chrysotiel |
| Toestand van het materiaal | Licht beschadigd, licht verweerd. Intact calciumsilicaatmateriaal of categorie III 'gebondenheid' |

| Beschrijving | roofing plat dak |
| Asbestmateriaal | Dak- en gevelbekleding - Roofing |

Zorgvuldig beheren

- Zorg voor een veilig beheer. Vermijd het beschadigen van het asbestmateriaal. Controleer de toestand jaarlijks op wijzigingen.
- Voer bijkomende staalname(s) uit.

- Eenvoudige handelingen: mag via doe-het-zelf of door werknemer(s) met opleidingsattest eenvoudige handelingen  
EH erkend saneerder, verwijdering dient te gebeuren volgens de geldende voorschriften en veiligheidsnormen

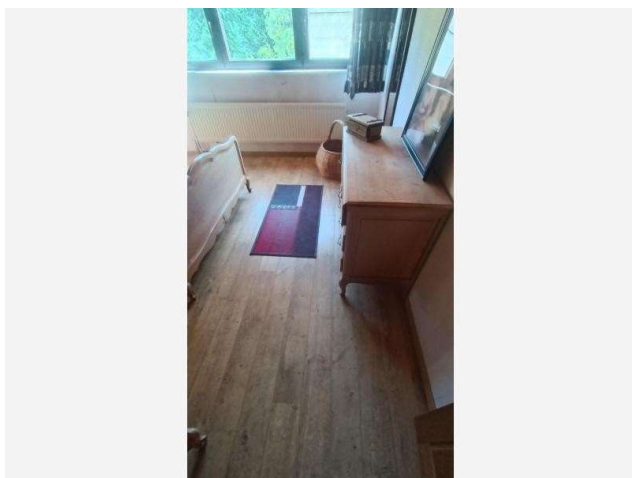
In het verleden werd asbesthoudende zwarte lijm gebruikt voor het vastlijmen van parkettegels/vloer . Bij renovatie extra controle uitvoeren.

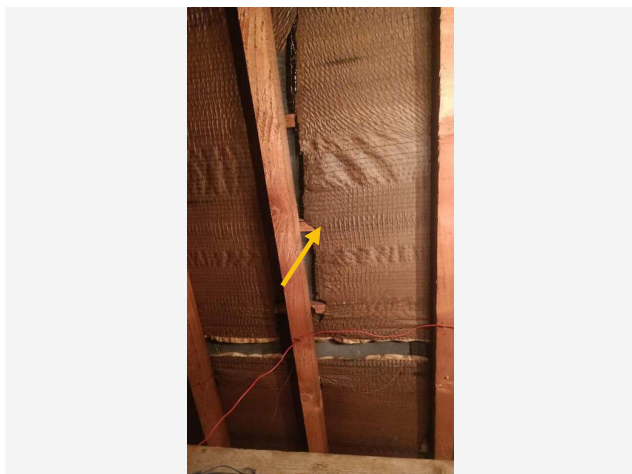
Geen onderdak // onder de leien werden Kartonnen platen gezet die niet asbest verdacht zijn //

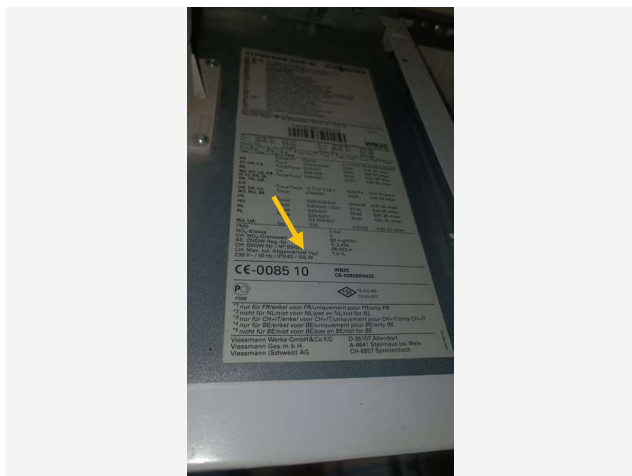
Cv-ketel is van een 2010 recent bouwjaar en volgens de literatuur bevat deze geen asbest.

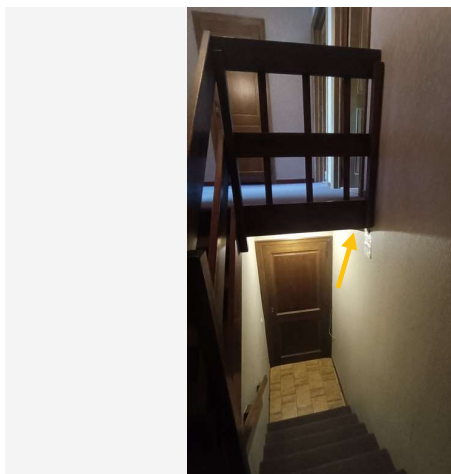
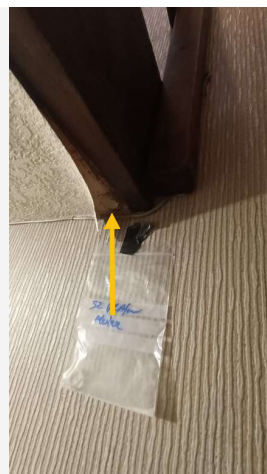
Geen asbest

| # | Type | Referentie | Resultaat |
|---|---|---|---|
| 7.1 | Mengmonster | S2 | Geen asbest |

| Beschrijving | PLAFONDS ZIJN AFGEWERKT MET houten latjes |
| Opmerking | <p>verschillende ruimtes zijn afgewerkt met houten latjes//Het is niet duidelijk of er pleisterwerk aanwezig is achter deze valse plafonds, het is aangewezen om bijkomend onderzoek uit te voeren bij werken.</p> <p>staal genomen van het pleisterwerk van de hal//</p> |

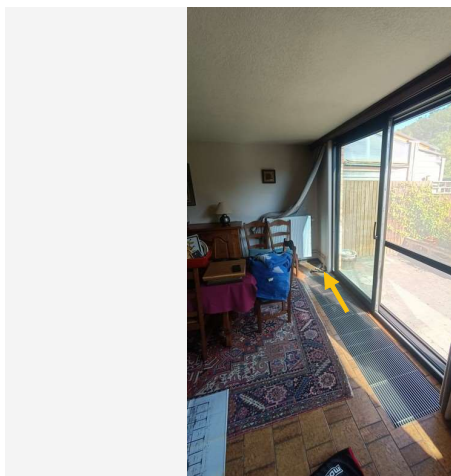
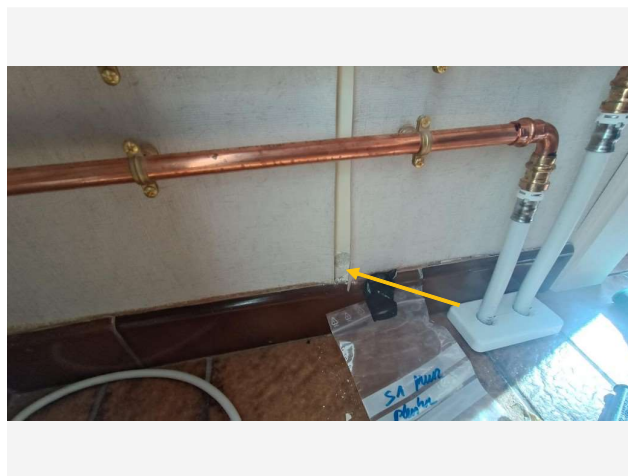
## Fiche 8: PLEISTERWERK MUUR

Geen asbest

| # | Type | Referentie | Resultaat |
|---|---|---|---|
| 8.1 | Mengmonster | S1 | Geen asbest |

| Opmerking | 4 stalen genomen van pleisterwerken // keuken van de natte ruimtes // badkamer volledige betegeld// |

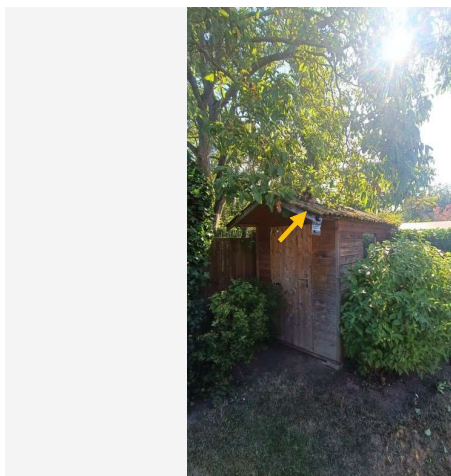
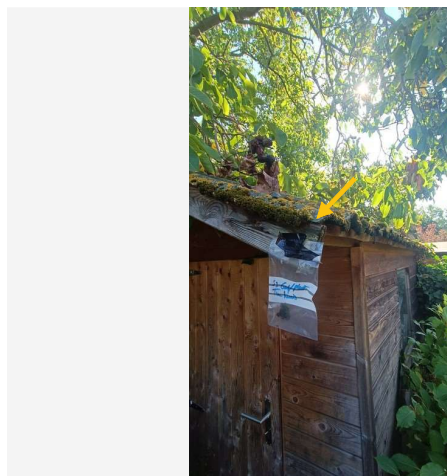
## Fiche 9: Golfplaten

Geen asbest

| # | Type | Referentie | Resultaat |
|---|---|---|---|
| 9.1 | Puntmonster | S3 | Geen asbest |

| Opmerking | Tuinhuis werd gezet na 2001 maar geen bewijzen// staal genomen van de golfplaten en waren negatief// |
